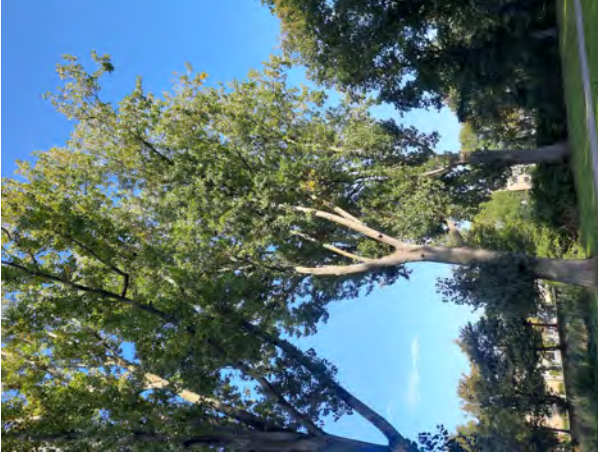
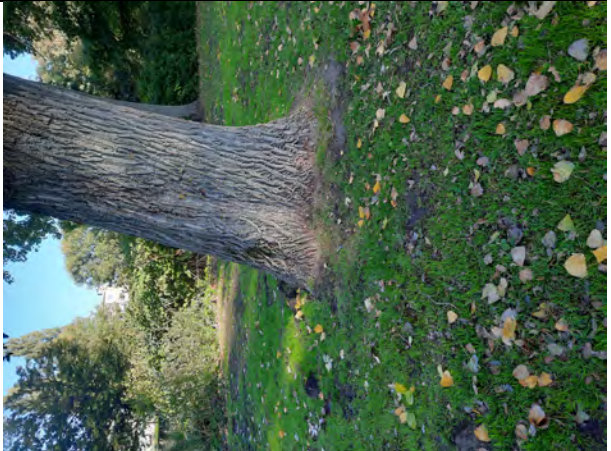
Datum	Plaats	Gebrek	Afwijking	Risico/gevolg	Opmerking	Foto
12-10-2022	Stamvoet	Maaiveld	Kantelende kluit (m)	Instabiliteit

Datum	Status onderzoek	Conclusie en advies onderzoek	Opmerking advies	NTO Aanvullend onderzoek	Advies duurzame instandhouding
12-10-2022	Onderzoek na vervolg afgerond	Tijdens het NTO zijn geen grondscheuren aangetroffen. Gelet de hoge grondwaterstand in het park en de droogte van afgelopen zomer, kunnen de de waargenomen grondscheuren ook droogtescheuren zijn geweest. De boom staat wel iets scheef en gelet de locatie en de grootte van de boom adviseren wij een trekproef uit te voeren om gefundeerde uitspraken te kunnen doen over de stabiliteit van de boom.	<<Niet ingevuld>>	<<Niet ingevuld>>	In afwachting van de trekproef.

Datum inspectie	Insp. organisatie	Maatregel	- gedetailleerd	Urgentie	Datum besluit	Besluit maatregel	- gedetailleerd	Toelichting
12-10-2022	Boomtotaalzorg	Trekproef uitvoeren		< 6 maanden	1-2-2023	Vellen (boom verwijderen)		Vellen boom Trekproef 1-2-2023

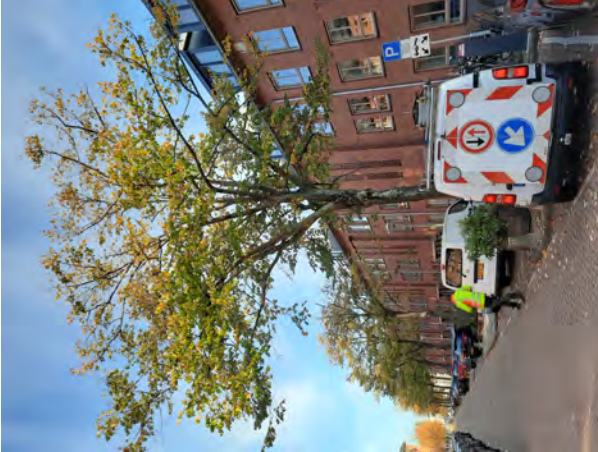
Datum	Plaats	Gebrek	Afwijking	Risico/gevolg	Opmerking	Foto
12-10-2022	Stamvoet	Mechanisch defect	Ent en of onderstamprobleem (m)	Stambreuk of instabiliteit

Datum	Status onderzoek	Conclusie en advies onderzoek	Opmerking advies	NTO Aanvullend onderzoek	Advies duurzame instandhouding
12-10-2022	Onderzoek na vervolg afgerond	De conditie van de boom is onvoldoende en beduidend minder dan de conditie van omgevingsbomen van zelfde soort en leeftijd. Mogelijk wordt conditie afname veroorzaakt door ent onderstamprobleem. In geval van ent onderstam probleem is er verhoogd risico op instabiliteit / breuk ter hoogte van de ent. Dit kan niet visueel worden beoordeeld. Om die reden adviseren wij nader onderzoek m.b.v. een trekproef uit te voeren.	<<Niet ingevuld>>	<<Niet ingevuld>>	In afwachting van de trekproef

Datum inspectie	Insp. organisatie	Maatregel	- gedetailleerd	Urgentie	Datum besluit	Besluit maatregel	- gedetailleerd	Toelichting
12-10-2022	Boomtotaalzorg	Trekproef uitvoeren		< 6 maanden	28-10-2022	Trekproef uitvoeren		Formaat van de boom voldoende voor trekproef.

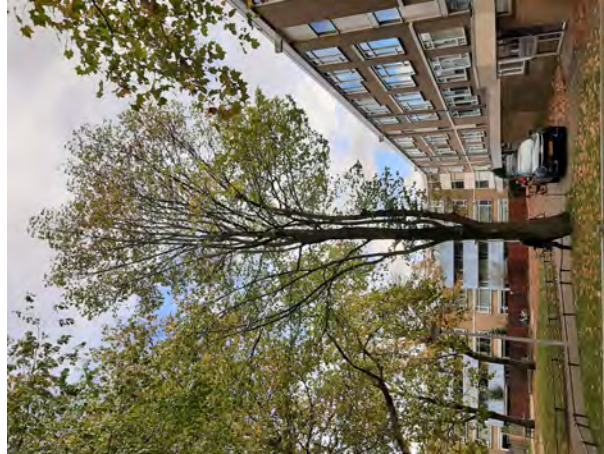
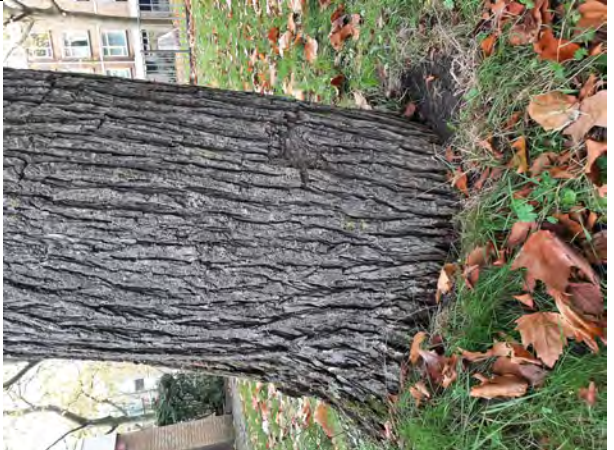
Datum	Plaats	Gebrek	Afwijking	Risico/gevolg	Opmerking	Foto
9-11-2022	Stamvoet	Mechanisch defect	Ent en of onderstamprobleem (m)	Instabiliteit

Datum	Status onderzoek	Conclusie en advies onderzoek	Opmerking advies	NTO Aanvullend onderzoek	Advies duurzame instandhouding
9-11-2022	Onderzoek na vervolg afgerond	Gezien de omgevingsrisicoklasse en de veiligheids categorie van de boom en de onderstamproblemen waaruit blijkt dat het wortelgestel zich niet goed heeft ontwikkeld waardoor er een verhoogd risico is op het afbreken van de stamvoet is het advies om de boom binnen 6 maanden te vellen.	<<Niet ingevuld>>	<<Niet ingevuld>>	Er zijn geen maatregelen noodzakelijk voor een duurzame instandhouding i.r.t. de onderstamproblemen. De boom kan hier niet meer van herstellen.

Datum inspectie	Insp. organisatie	Maatregel	- gedetailleerd	Urgentie	Datum besluit	Besluit maatregel	- gedetailleerd	Toelichting
09-11-2022	Idverde	Vellen (boom verwijderen) (q)		< 6 maanden	1-2-2023	Vellen (boom verwijderen)		Vellen boom Trekproef 1-2-2023

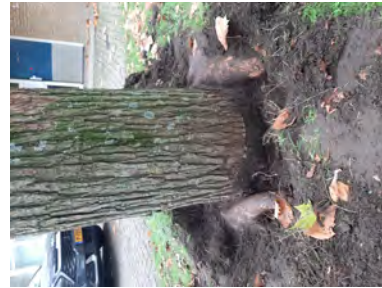
Datum 09-11-2022
Onderzoeksmethode Visuele inspectie prikken en kloppen (KLP)
 - locatie Visuele Inspectie prikken en kloppen op maaiveld
 Locatie onderzoek Stamvoet
 Windrichting Oostzijde
 Meethoogte 5
 Stamdiameter 60
 - op meet of prikhoogte
 Min. restw. Matheck
 Min. restw. Matheck x 1.4
 Meetwaarden per meting Geen indringing
 Omvang 00-10%
 Ernst Geen/nihil
 Afstand tov hart stam
 Maatvoering sleuf LBD
 Prikrichting Horizontaal en diagonaal
 Indicatie restwanddikte 25
 Overig

Datum 09-11-2022
Onderzoeksmethode Vrijgraven stamvoet (VS)
 - locatie
 Locatie onderzoek Maaiveld
 Windrichting
 Meethoogte 0
 Stamdiameter
 - op meet of prikhoogte
 Min. restw. Matheck
 Min. restw. Matheck x 1.4
 Meetwaarden per meting
 Omvang 70-80%
 Ernst Ernstig/aanzienlijk
 Afstand tov hart stam
 Maatvoering sleuf LBD
 Prikrichting
 Indicatie restwanddikte
 Overig
