## RAPPORTAGE ASBESTINVENTARISATIE

### VAN DE WONINGEN

### GELEGEN AAN DE ANDREAS BONNSTRAAT 7 T/M 23 TE AMSTERDAM

Datum autorisatie	: 16-04-2021	Reikwijdte onderzoek	: Gedeelte van het bouwwerk
Projectnummer	: M205894-C0001_03	Versienummer	: 3
Rapport geschikt voor	: Volledige renovatie of totaalsloop

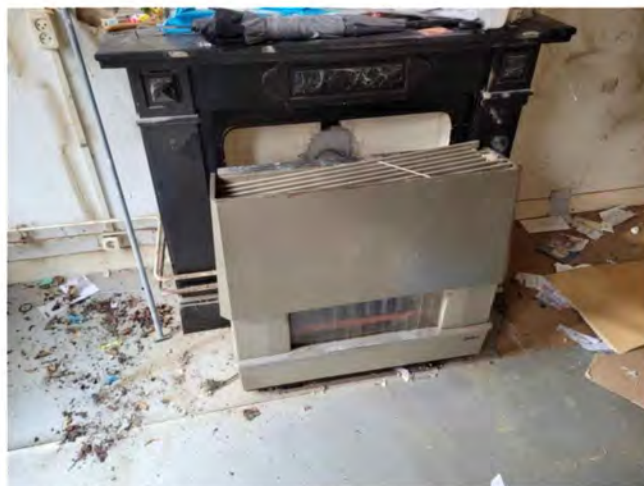
F1  
Andreas Bonnstraat 7-1  
P06 Gashaard

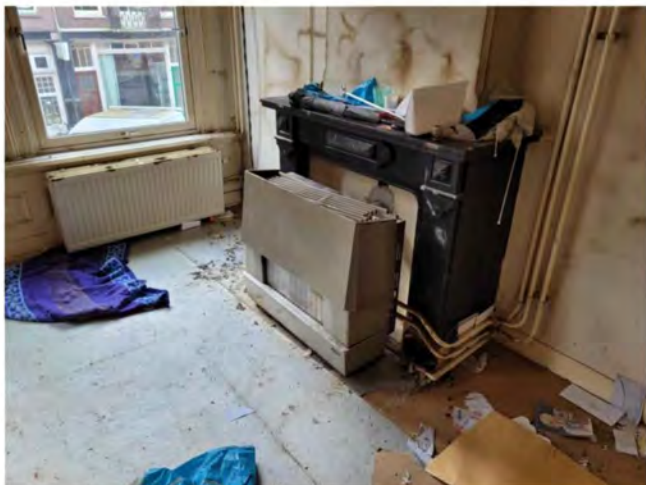
F2

Andreas Bonnstraat 7-1  
P06 Gashaard

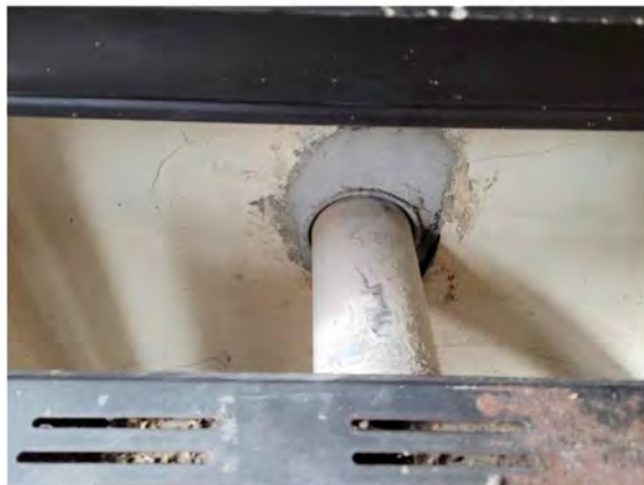
F3

Andreas Bonnstraat 7-1  
P06 Gashaard

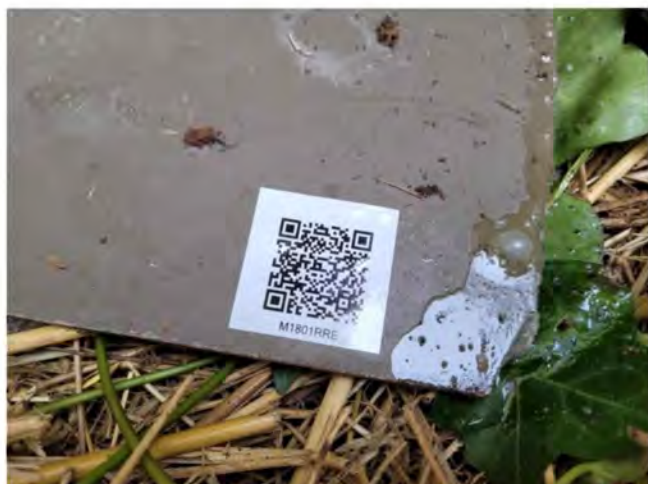
F01

Het betreft 2 stuks los plaatmateriaal naast de trap ter hoogte van de keuken.

Andreas Bonnstraat 11H  
P03 Plaatmateriaal type 2

Risicoklasse 1 is van toepassing indien het plaatmateriaal als geheel wordt verwijderd. Wij adviseren de sanering uit te laten voeren door een gecertificeerd asbestverwijderingsbedrijf.

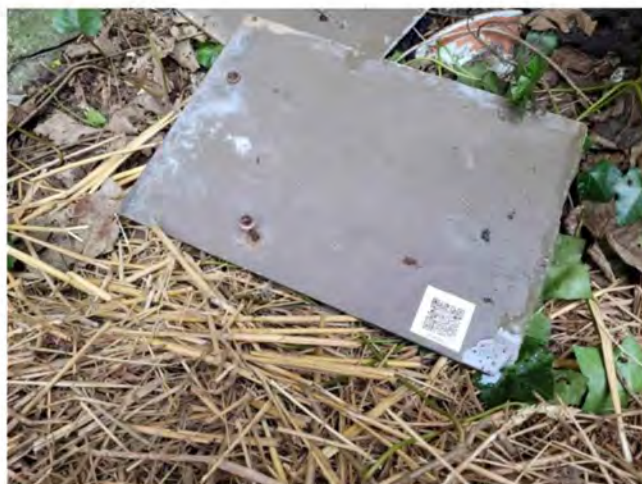
F02

Andreas Bonnstraat 11H  
P03 Plaatmateriaal type 2

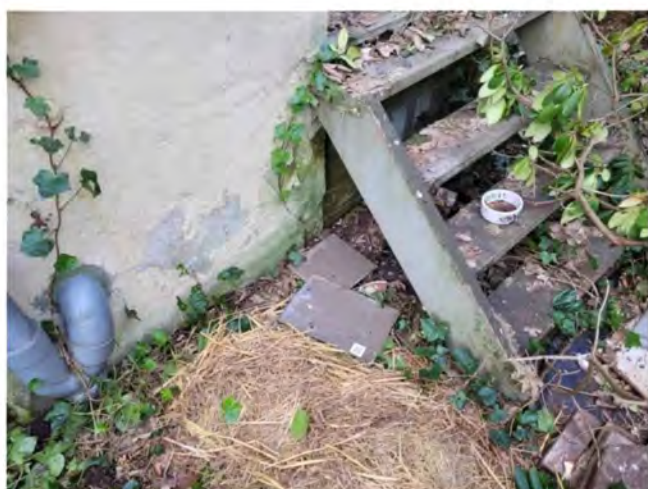
F03

Andreas Bonnstraat 11H  
P03 Plaatmateriaal type 2

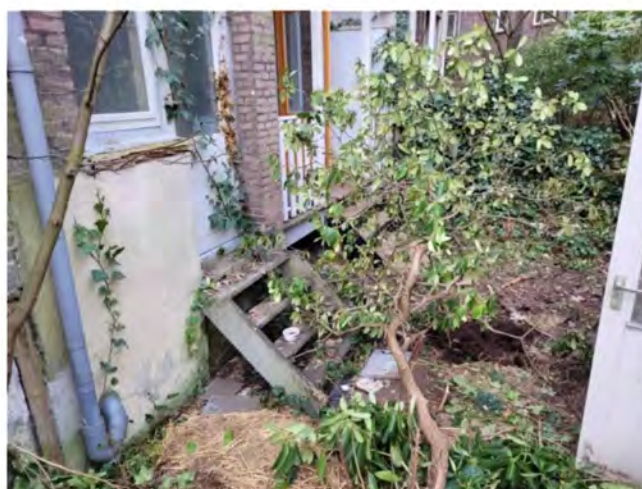
F04

Andreas Bonnstraat 11H  
P03 Plaatmateriaal type 2

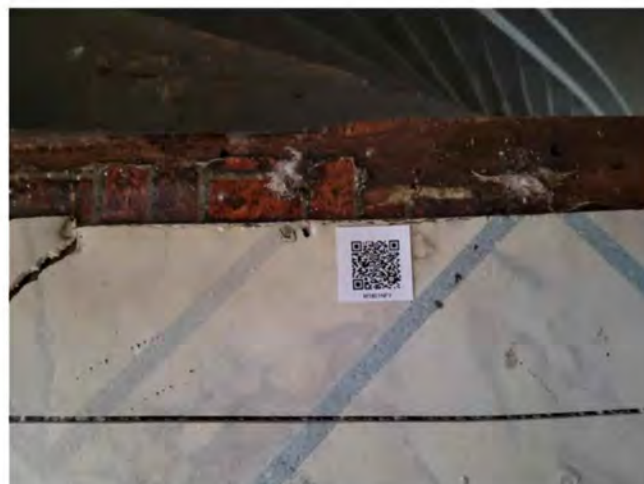
De toepassing bevindt zich op de overloop van het trappenhuis ter hoogte van de Andreas Bonnstraat 15-1. De toepassing bevindt zich onder niet asbestverdacht vloerzeil en vloerbedekking, dit dient in de sanering meegenomen te worden.

F11  
Andreas Bonnstraat 15-1  
P05 Vloerzeil met onderlaag

De sanering dient uitgevoerd te worden door een gecertificeerd asbestverwijderingsbedrijf

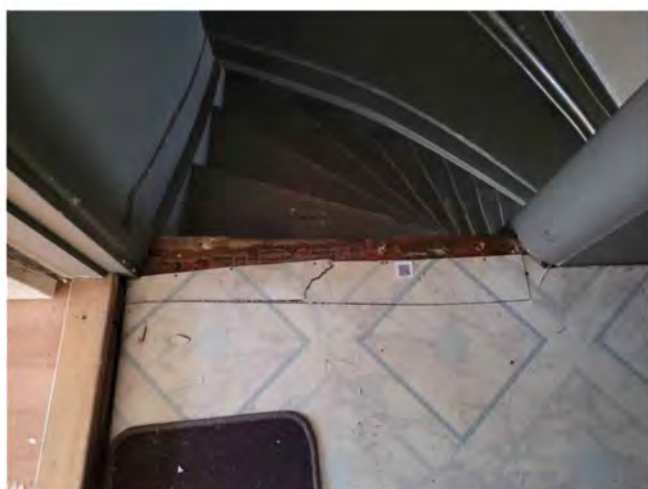
F12  
Andreas Bonnstraat 15-1  
P05 Vloerzeil met onderlaag

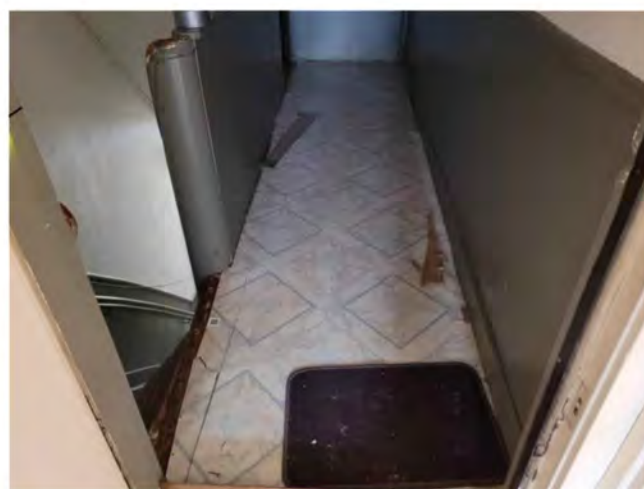
F13  
Andreas Bonnstraat 15-1  
P05 Vloerzeil met onderlaag

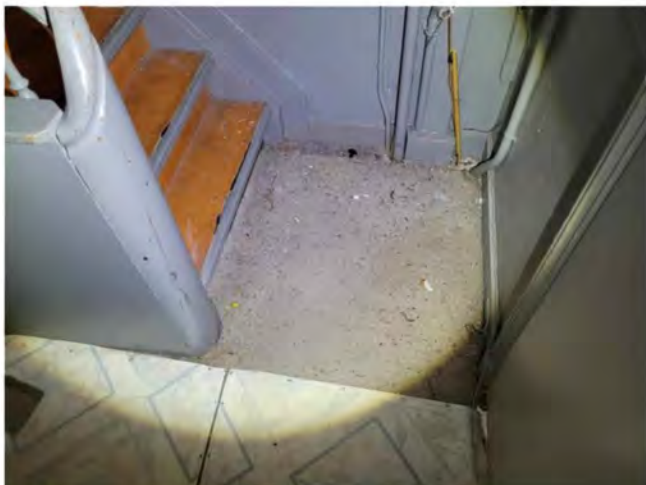
F14 Andreas Bonnstraat 15-1  
P05 Vloerzeil met onderlaag

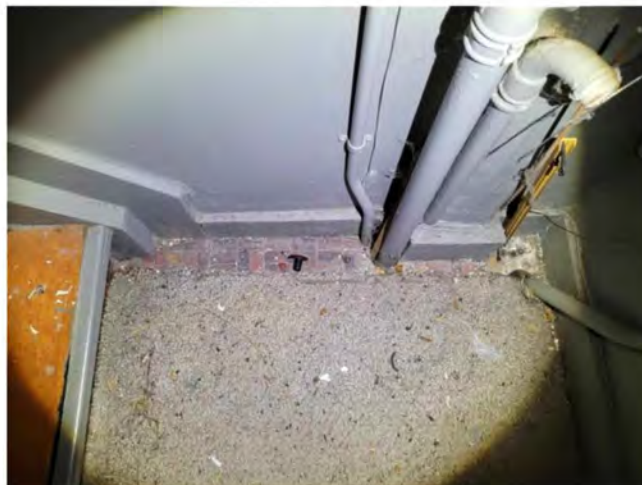
F15 Andreas Bonnstraat 15-1  
P05 Vloerzeil met onderlaag

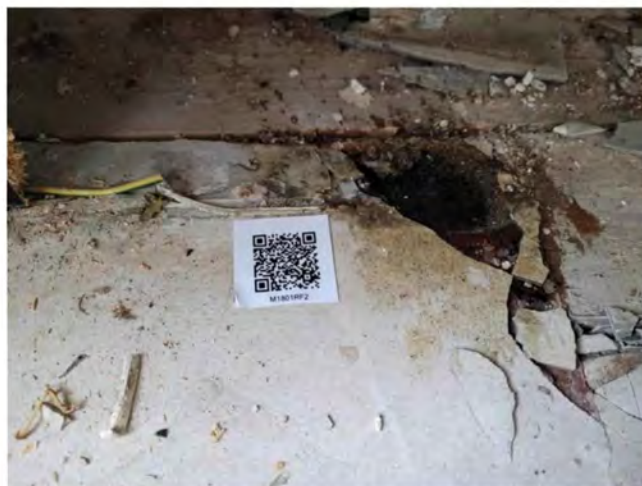
De toepassing is aangetroffen onder het keukenblok en bevindt zich tevens onder de egaline laag.

F01 Andreas Bonnstraat 15-2  
P04 Vinyltegels met lijmlaag

De sanering dient uitgevoerd te worden door een gecertificeerd asbestverwijderingsbedrijf

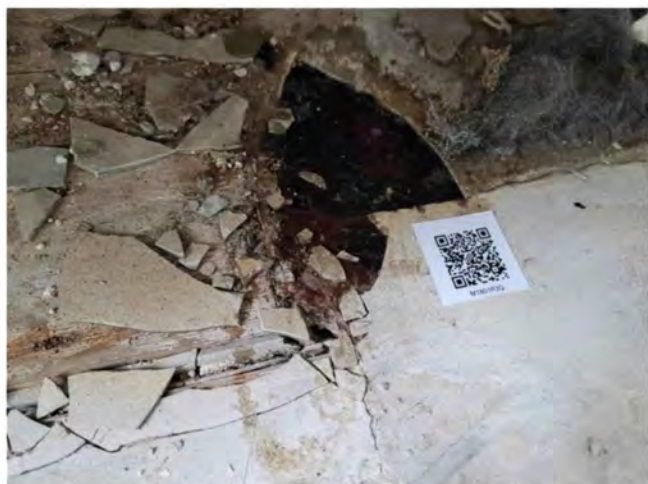
F02  
Andreas Bonnstraat 15-2  
P04 Vinyltegels met lijmlaag

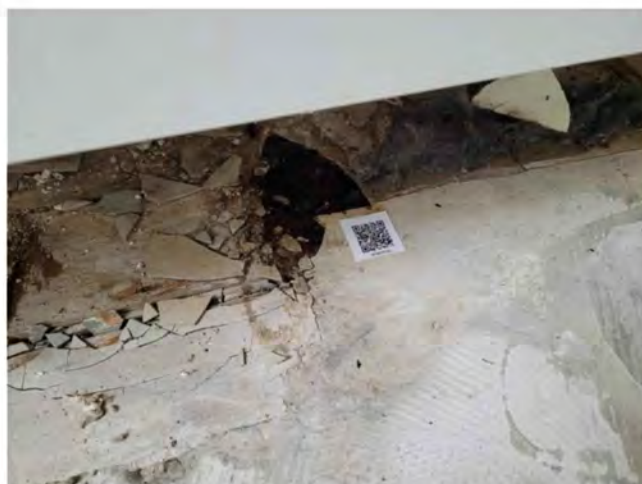
F03  
Andreas Bonnstraat 15-2  
P04 Vinyltegels met lijmlaag

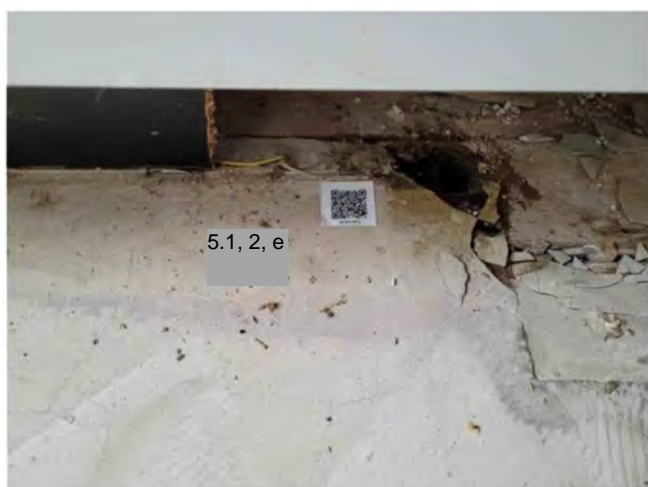
F04  
Andreas Bonnstraat 15-2  
P04 Vinyltegels met lijmlaag

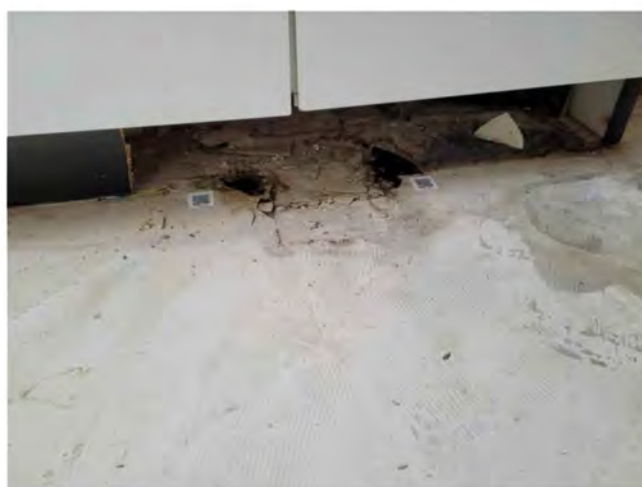
F05  
Andreas Bonnstraat 15-2  
P04 Vinyltegels met lijmlaag

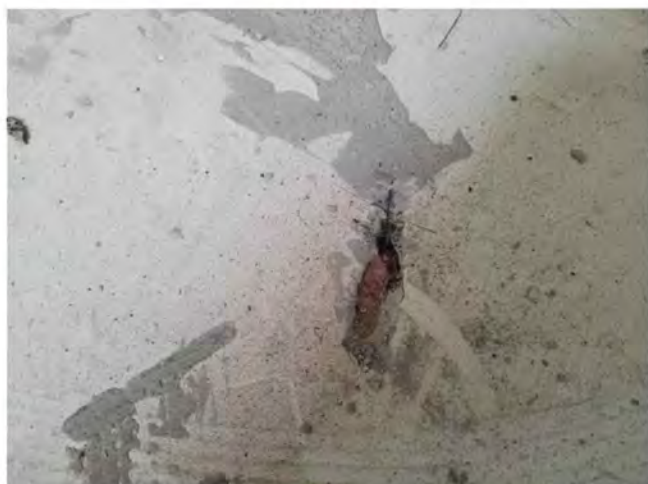
F06

Andreas Bonnstraat 15-2  
P04 Vinyltegels met lijmlaag

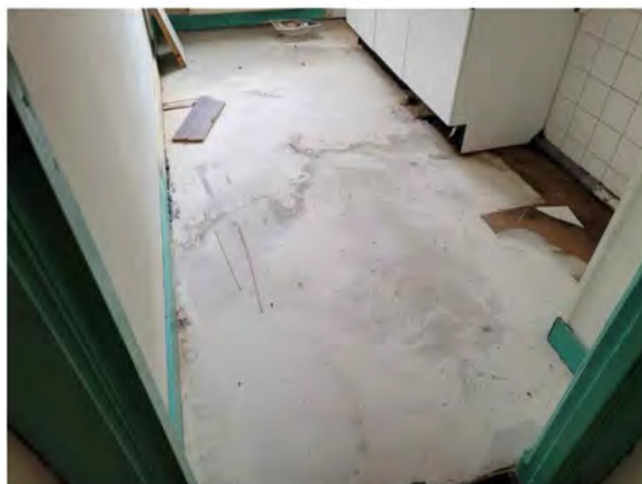
F07

Andreas Bonnstraat 15-2  
P04 Vinyltegels met lijmlaag

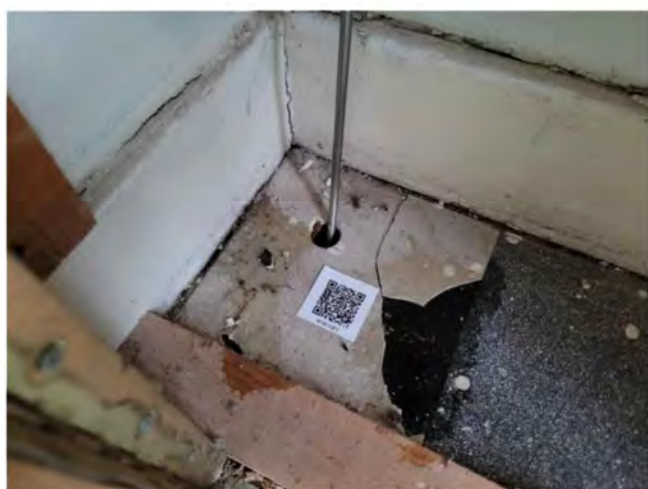
F08

Andreas Bonnstraat 15-2  
P04 Vinyltegels met lijmlaag

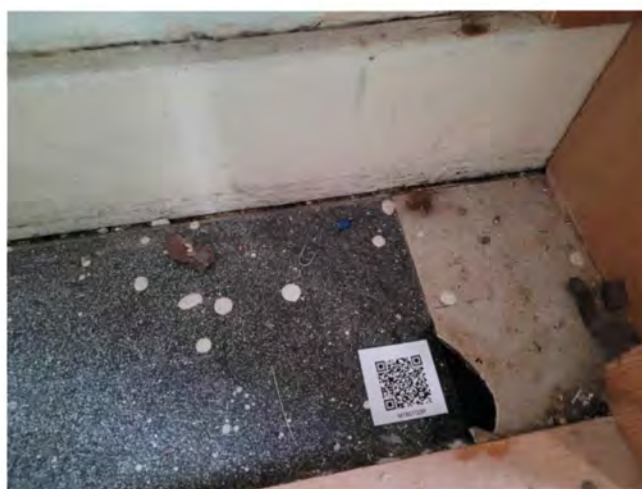
F09

Andreas Bonnstraat 15-2  
P04 Vinyltegels met lijmlaag

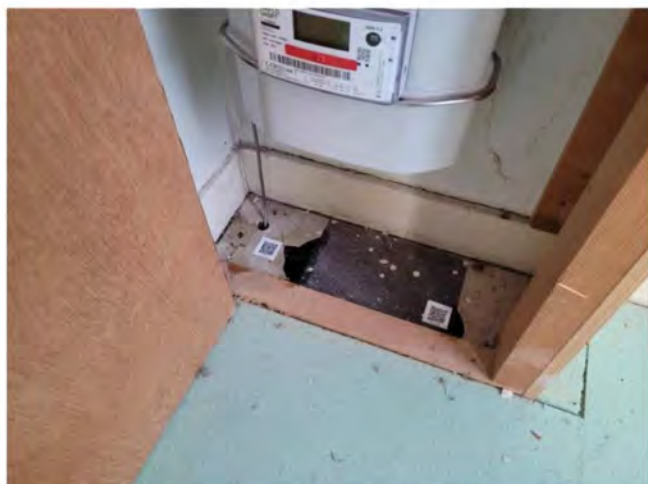
F10

Andreas Bonnstraat 15-2  
P04 Vinyltegels met lijmlaag

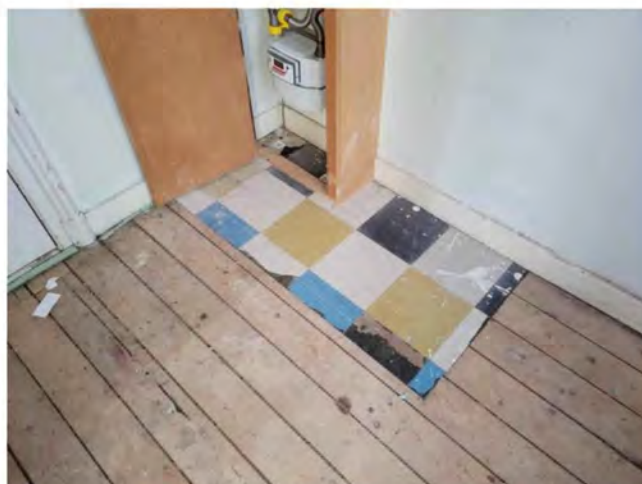
F11

Andreas Bonnstraat 15-2  
P04 Vinyltegels met lijmlaag

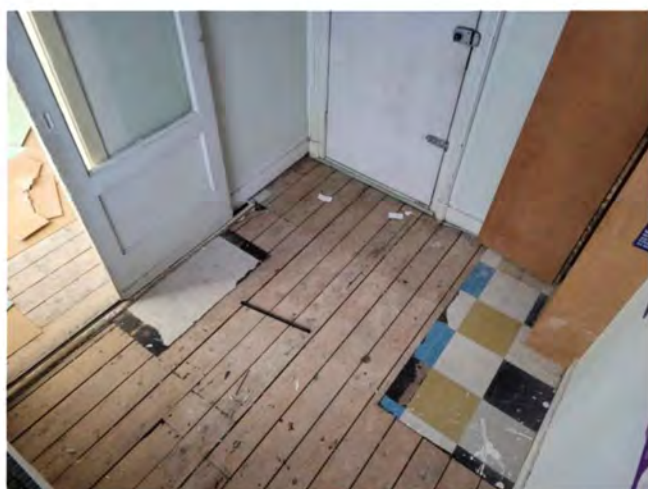
F12

Andreas Bonnstraat 15-2  
P04 Vinyltegels met lijmlaag

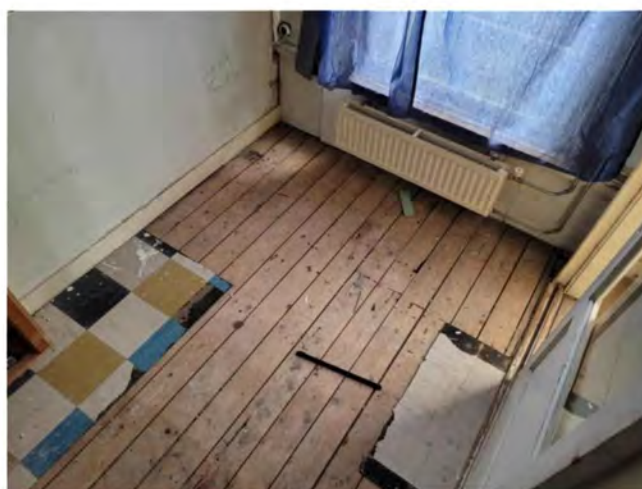
F13

Andreas Bonnstraat 15-2  
P04 Vinyltegels met lijmlaag

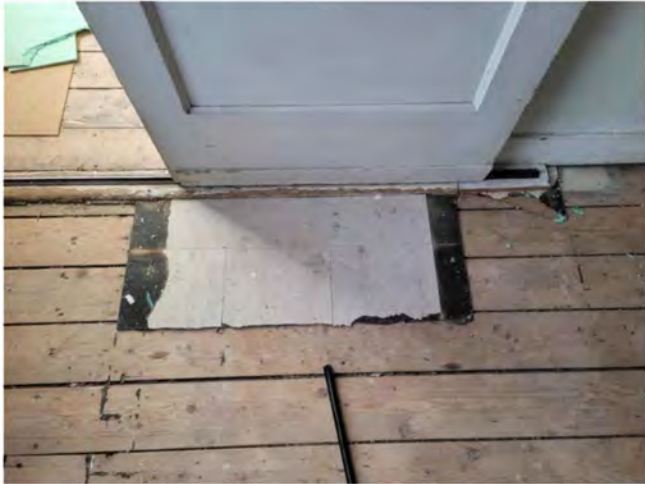
F14  
Andreas Bonnstraat 15-2  
P04 Vinyltegels met lijmlaag

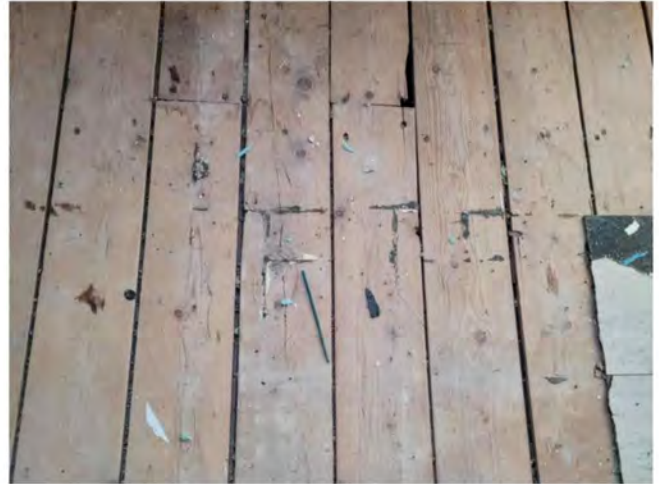
F15  
Andreas Bonnstraat 15-2  
P04 Vinyltegels met lijmlaag

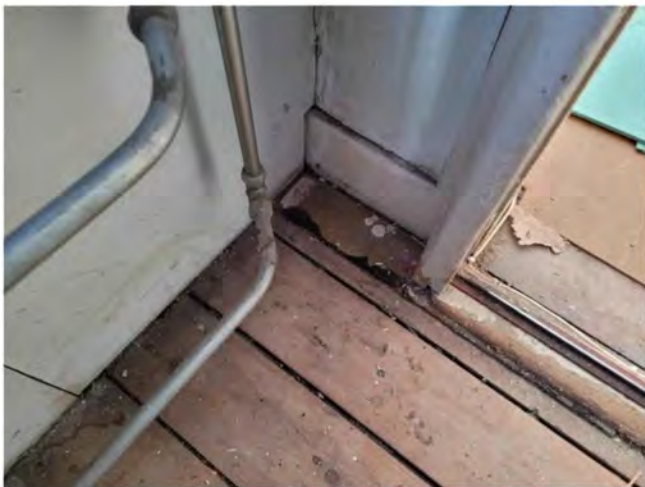
F16  
Andreas Bonnstraat 15-2  
P04 Vinyltegels met lijmlaag
