Asbestinventarisatierapport

5.1, 2, e 5.1, 2, e
te Amsterdam

'verdieping 5.1, 2, e in het pand'

Projectnummer:	22082
Autorisatiedatum:	8-3-2022
Opdrachtgever:	Anno 2003 BV
Omschrijving complex:	Verdieping 5.1, 2, e in het pand

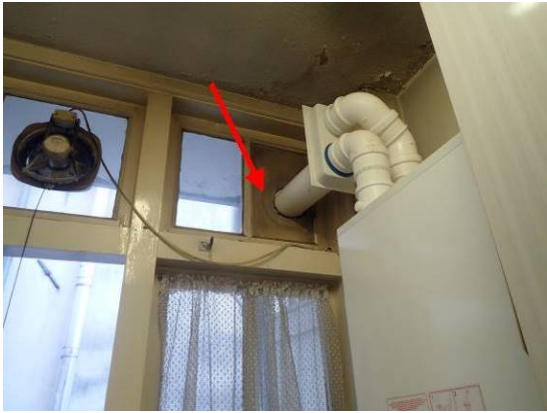
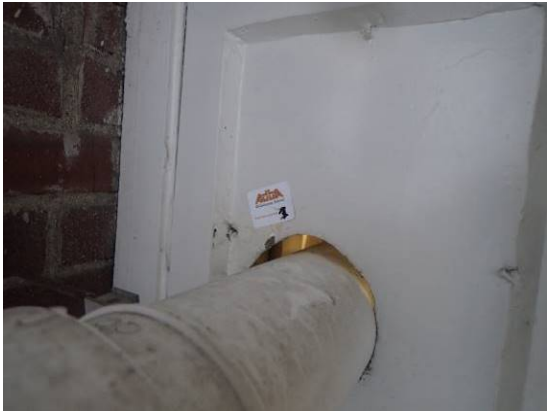
Bronnummer	1
Bron	plaatmateriaal
Monsternummer	M1
Locatie	keuken
Materiaal	plaatmateriaal
Betreft:	Asbesthoudend
Analyseresultaten	10-15 % Chrysotiel (witte asbest) Hechtgebonden
Hoeveelheid	Totaal 0,1 m ² 0,1 m ² 5.1, 2, e 5.1, 2, e
Bevestigingsmethode	gespijkerd
Bereikbaarheid	goed bereikbaar
Binding	Hechtgebonden
Hoedanigheid	licht beschadigd en licht verweerd
Oppervlaktestructuur	gesloten vezelstructuur, maar niet volledig afgeschermd
Risicoklasse	2
Verwijderingsmethode	openlucht
Urgentie:	geen direct risico
Conclusies en/of aanbevelingen	
De plaat bevindt zich in het kozijn van de keuken. Door de plaat loopt de rookgasafvoer van de ketel.

Foto 1 Foto voor bron plaatmateriaal	Foto 2 Foto voor bron plaatmateriaal

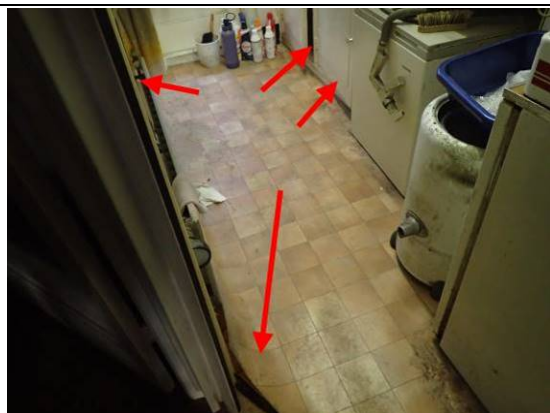
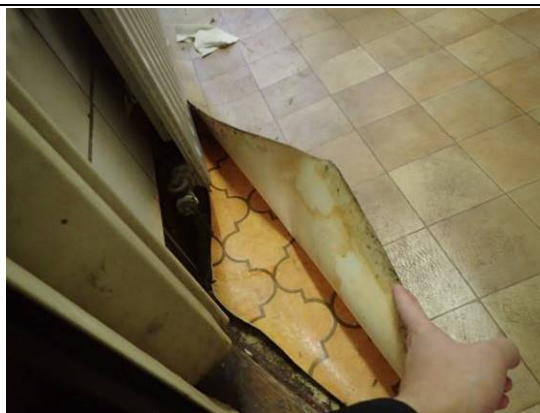
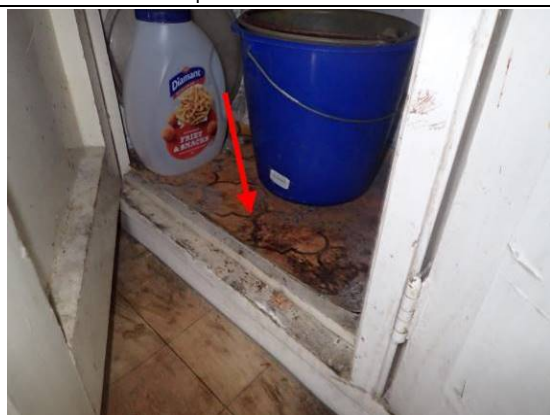
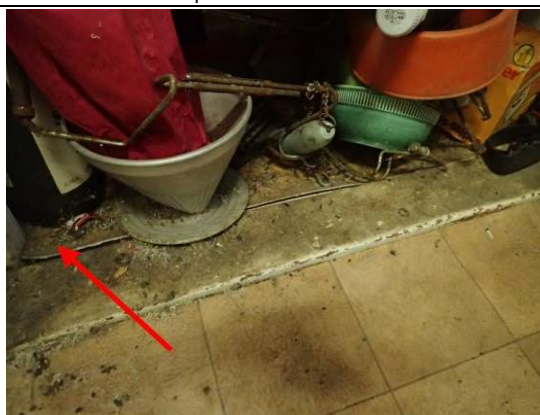
Bronnummer	2
Bron	vloerzeil
Monsternummer	M2
Locatie	keuken
Materiaal	vloerzeil
Betreft:	Asbesthoudend
Analyseresultaten	30-60 % Chrysotiel (witte asbest) Niet hechtgebonden
Hoeveelheid	Totaal 4,9 m ² 4,9 m ² 5.1, 2, e 5.1, 2, e
Bevestigingsmethode	gelijmd
Bereikbaarheid	goed bereikbaar
Binding	Niet-hechtgebonden
Hoedanigheid	licht beschadigd en ernstig verweerd
Oppervlaktestructuur	gesloten vezelstructuur, maar niet volledig afgeschermd
Risicoklasse	2
Verwijderingsmethode	containment
Urgentie:	geadviseerd wordt om de bron op korte termijn te laten saneren

Het vloerzeil is gelijmd en bevindt zich onder een niet verdacht vloerzeil. Ook ligt hetzelfde asbesthoudende vloerzeil in beide keuken kastjes en in de voorraadkast.

Foto 3 | Foto voor bron vloerzeil

Foto 4 | Foto voor bron vloerzeil

Foto 5 | Foto voor bron vloerzeil

Foto 6 | Foto voor bron vloerzeil
