Algemene informatie

Datum controle: 11/19/2020
Inspectie bureau: Boomtotaalzorg
Boomsoort: Tilia europaea 'Pallida'
Stamdiameter pi-band: 49
Beleidstatus:
Stadsdeel: West
Wijk:
Buurt: Spaarndammerbuurt Zuidoost
Straatnaam:

Onderzoeksresultaten

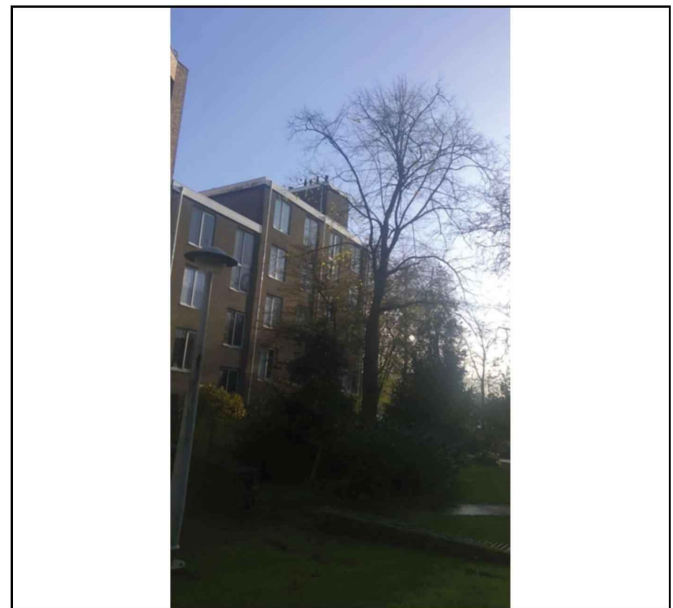
Prikken (maaiveld):

Locatie : stam zuidoostzijde
StamØ op prikhoogte : 55cm
Prikrichting : horizontaal
Meetwaarden : 46cm
Indicatieve restwanddikte : 9cm
Overige noemensw.h : inrotting zowel horizontaal als verticaal

stamd 55
inrotting 46cm

Advies: Wij adviseren de boom te vellen

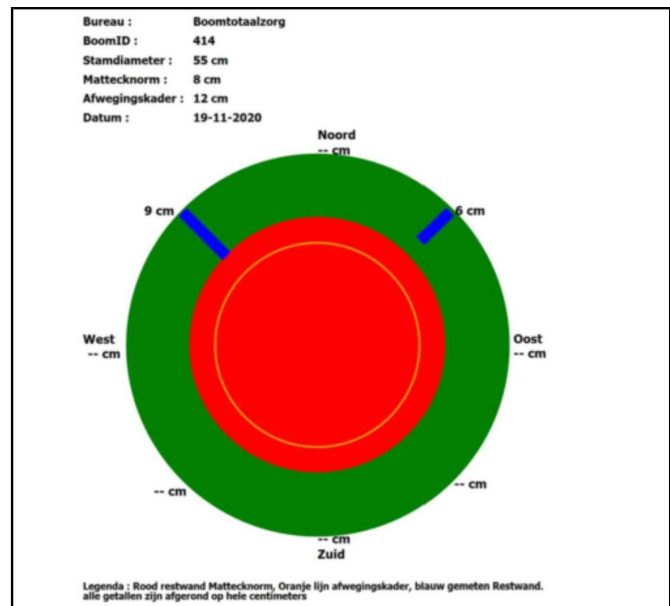
Weerstandsboring (maaiveld):

Meethoogte t.o.v. mv : ca 50cm

StamØ op meethoogte : 55cm

Minimaal benodigde restw. (mattecknorm) : 8cm

Minimaal benodigde restw. (matteck*1.4) : 12cm

Meetwaarden per meting : Noord-oost : 6cm Noord-west 9cm

Overige noemensw.h : Restwand voldoet niet aan Mattecknorm, relatief kleine kroon, boom staat beschut tussen bebouwing.

Veiligheidsstatus: Risicoboom, De restwand voldoet niet aan de mattecknorm

Urgentie: < 1 jaar

Boom is niet duurzaam in stand te houden, als het wenselijk is de boom zo lang als mogelijk te behouden, kan overwogen worden de boom te kandelabereren.
