- X** Gemeente Amsterdam
- X** Commissie
- X** Beschermwaaardige Houtopstanden

Advies

Betreft monumentale iep t.o. Herengracht 309 (ID 342140)

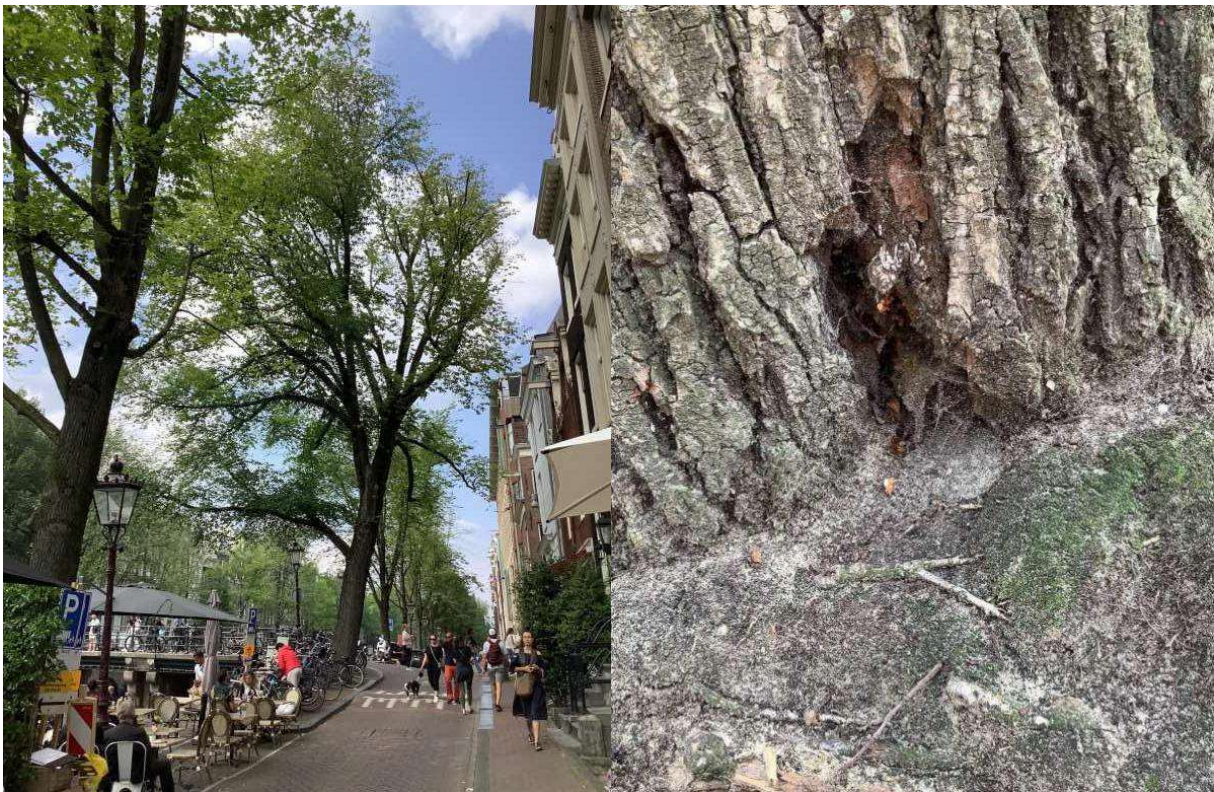
Situatie 17 augustus 2021

Enkel onderzoek was gedaan met hamer en prikstok. Bij het kloppen met de hamer was alleen ter hoogte van de rotting een klankafwijking hoorbaar. De rest van de stam klonk massief. Bij het prikken met de prikstok was een indringing van ca. 10 cm gemeten.

Uit de analyse van de trekproeven bleek dat de standvastigheid van de onderzochte iep onvoldoende is. Dit werd gerelateerd aan de rotting van de stamvoet (wortelgestel).

De waarden voor wortelgestel en stam verschillen sterk van elkaar en zijn bovendien fors lager dan de waarde op basis van een theoretische windlastberekening.

Wat de commissie zeer heeft verbaasd, is dat de onderzoeken van 2021 zo weinig diepgravend zijn geweest. In het kader van een Nader Technisch Onderzoek had bij deugdelijke uitvoering n.a.v. de constatering toch echt ook even onder het maaiveld gekeken moeten zijn naar de stamvoet en de wortelaanzetten en niet alleen met hamer en prikstok naar de restwanddikte.

Kroonreductie zal in dit geval het risico onvoldoende verminderen. Zeker gezien de hoge omgevingsrisicoklasse van de locatie, onderschrijven wij dat een besluit tot kap helaas onvermijdelijk is en uitgevoerd moet worden voorafgaand aan het weer in blad komen van de boom.
