## Asbestinventarisatierapport

Pand op de locatie  
Van Oldenbarneveldtplein 3 te Amsterdam  
(versie: 1.0)

24.1186

8 april 2025

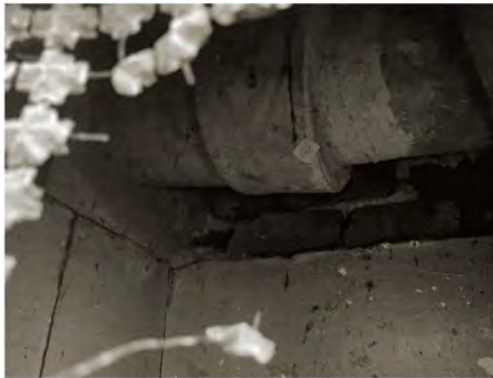
Foto 3: Ontluchtungskoker (Abm/001)

Productspecificatie	Asbestcement buizen en kanalen
Hechtgebondenheid	Hechtgebonden
Hoeveelheid asbest	1 m <sup>3</sup>
Percentage Chrysotiel	15 - 30 %
Percentage Amfibool asbest	< 0.1 % (niet aantoonbaar)
Analysecertificaatnummer	V250401107

Bevestiging	Ingemetseld
Binnen / buiten	Binnen
Beschadiging	Licht
Verweerdheid	Niet

Risicoklasse	2
Gebruikte versie classificatiemodel	SMART 2.5 16012025 (ingangsdatum 16-01-2025)

Voorafgaand aan de werkzaamheden dient een containment te worden ingericht conform het certificatieschema.

Er dient een eindcontrole door een RvA geaccrediteerde (ISO 17020) inspectie-instelling volgens NEN 2990, onderdeel visuele inspectie en onderdeel luchtmetingen, te worden uitgevoerd.

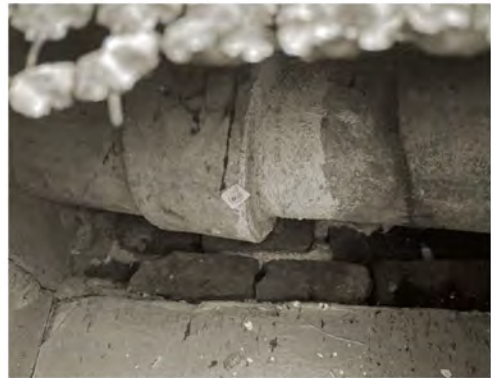
Foto 4: Monsternamelocatie Abm/001

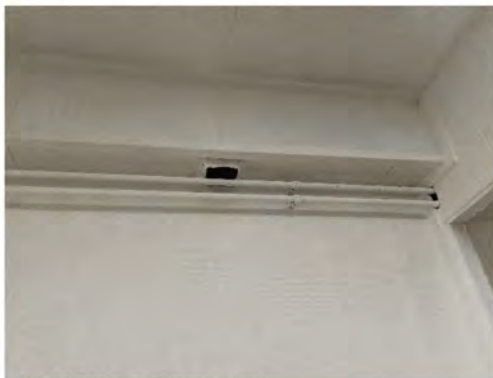
Foto 5: AC-koker (Abm/002)

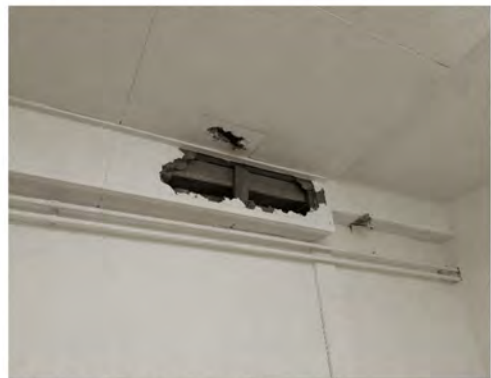
Foto 6: AC-koker (Abm/002)

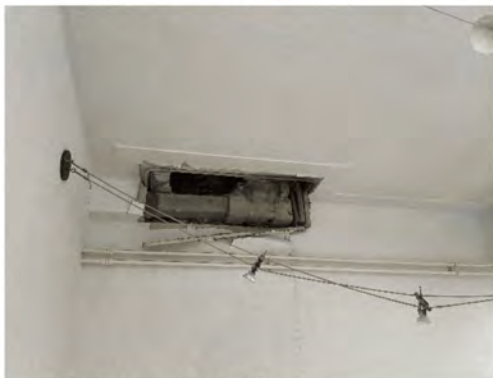
Foto 7: AC-koker (Abm/002)

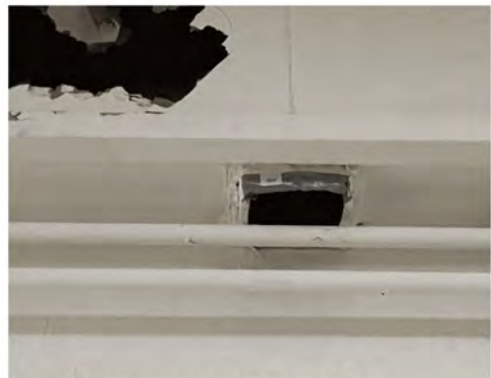
Foto 8: Monsternamelocatie Abm/002

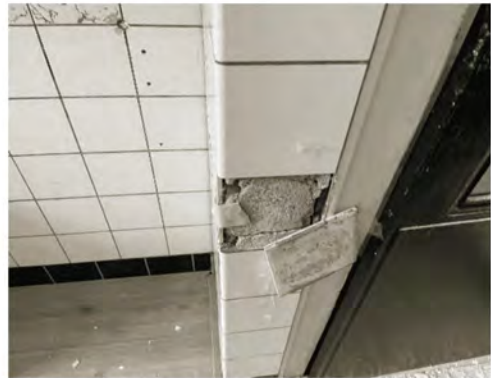
Foto 12: Tegels in specie gezet

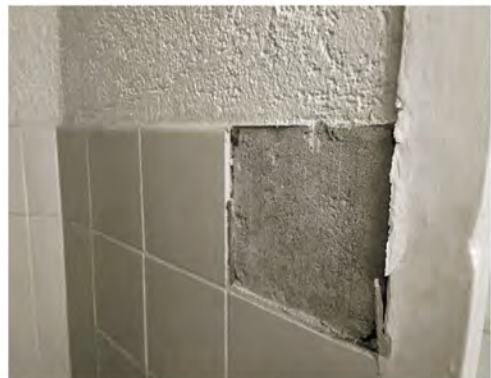
Foto 16: Tegels in specie gezet

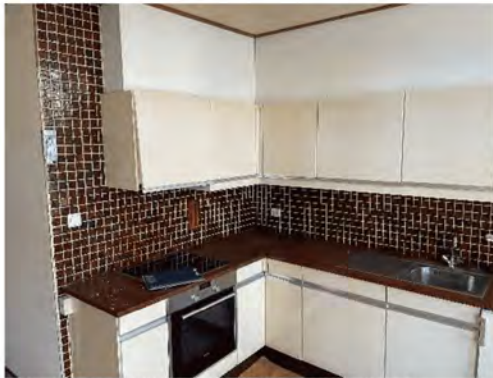
Foto 25: Tegellijm (Abm/003 en Abm/003A)

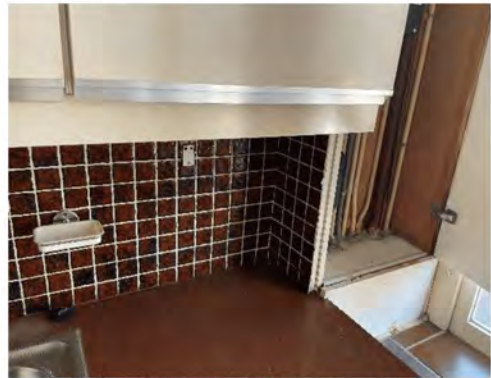
Foto 26: Tegellijm (Abm/003 en Abm/003A)

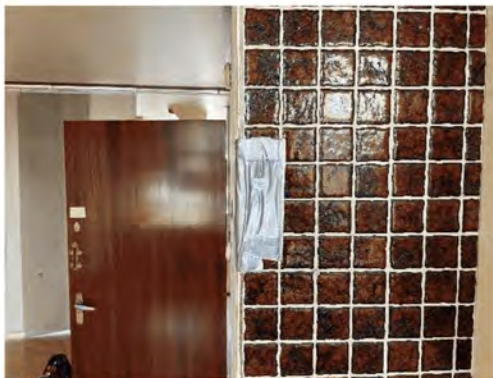
Foto 27: Monsternamelocatie Abm/003

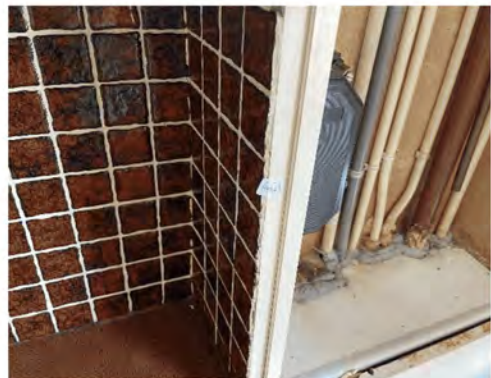
Foto 28: Monsternamelocatie Abm/003A

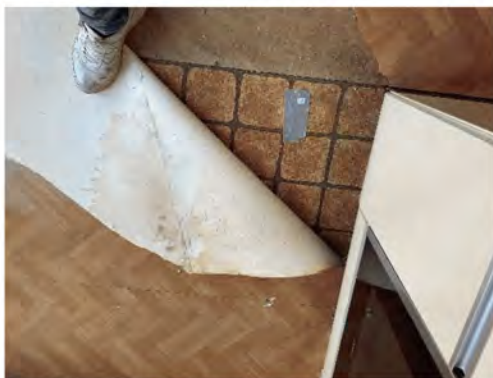
Foto 29: Zeil (Abm/004)

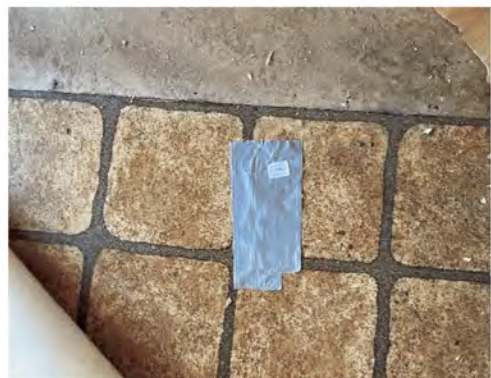
Foto 30: Monsternamelocatie Abm/004

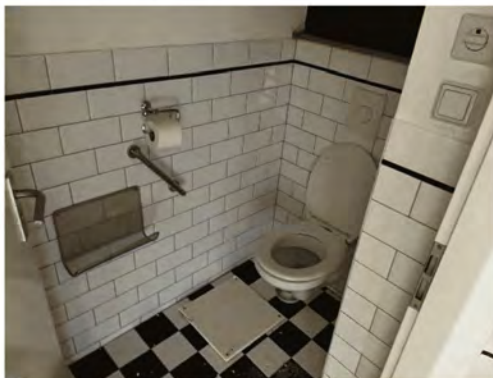
Foto 43: Tegellijm: niet asbestverdacht

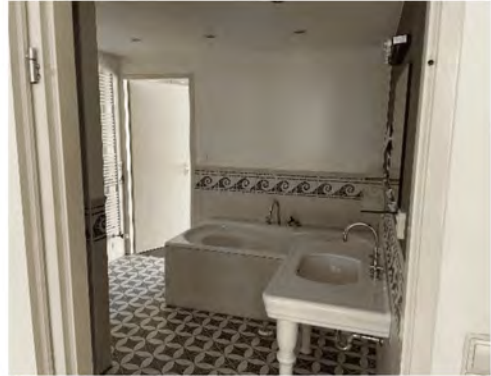
Foto 48: Tegellijm: niet asbestverdacht

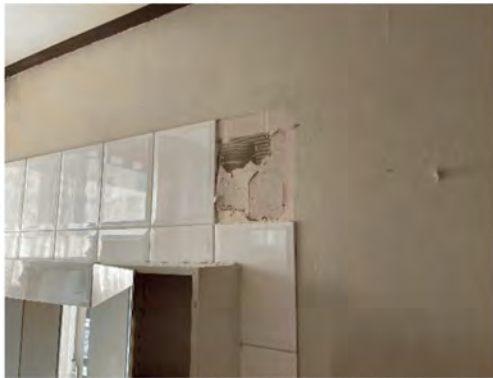
Foto 55: Tegellijm: niet asbestverdacht

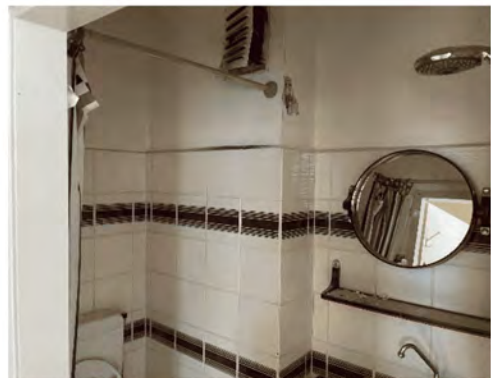
Foto 58: Tegellijm: niet asbestverdacht
