Algemene informatie

Datum controle: 9/24/2020
Inspectie bureau: Boomtotaalzorg
Boomsoort: Acer pseudoplatanus
Stamdiameter pi-band: 22
Beleidstatus:
Stadsdeel: West
Wijk: Spaarndammer- en
Buurt: Spaarndammerbuurt Noordwest
Straatnaam: Zaanstraat

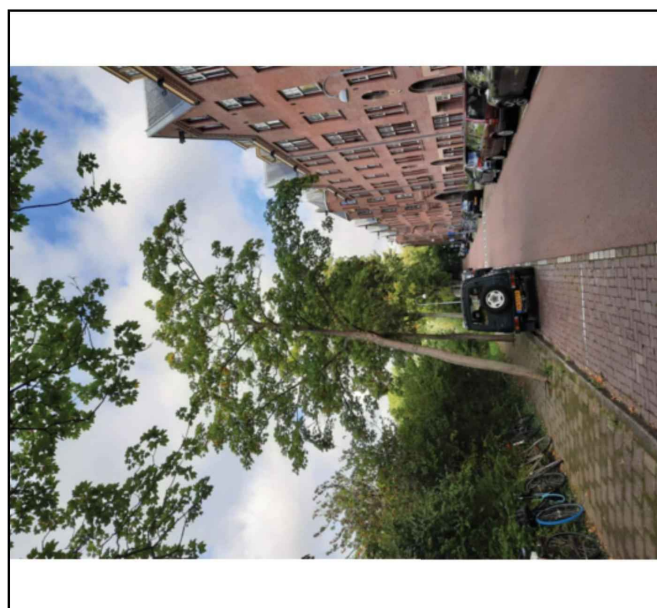
Omgevingsrisicoklasse: Algemeen
Conditie: Onvoldoende
Onderzoeksmethoden: Visuele Inspectie en Prikken op maaiveld

Prikken (maaiveld):

Locatie : zuidwest zijde
 StamØ op prikhoogte : 22 cm
 Prikrichting : horizontaal en verticaal
 Meetwaarden : 7cm horizontaal 30cm naar benden en 50cm naar boven
 Indicatieve restwanddikte : 15cm
 Overige noemensw.h : restwand voldoende, gelet op onvoldoende conditie wordt ingeschat dat de holte niet overgroeit.

Advies: Wij adviseren om de boom te vellen, doordat deze binnen het wegprofiel is ontwikkeld, en vanwege de holte in combinatie met een onvoldoende conditie

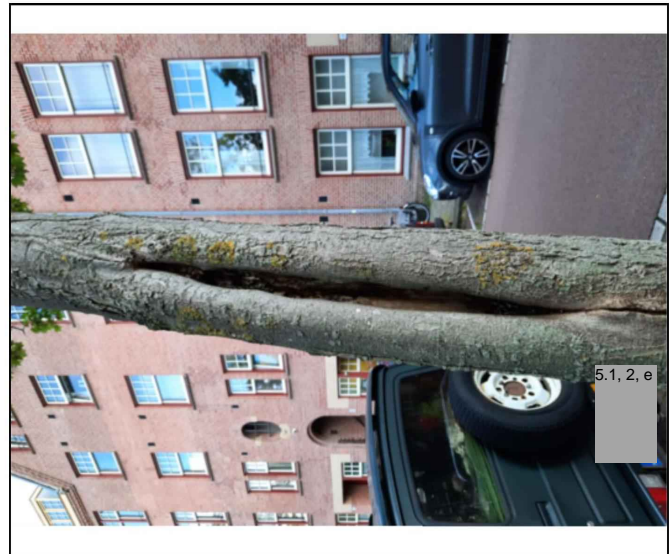
Indicatie: Holte in de stam

Vellen (boom verwijderen)
