## Algemene informatie

**Datum controle:** 9/9/2020  
**Inspectie bureau:** Boomtotaalzorg  
**Boomsoort:** Salix alba  
**Stamdiameter pi-band:** 96  
**Beleidstatus:**  
**Stadsdeel:** West  
**Wijk:** Centrale Markt  
**Buurt:** Markthallen  
**Straatnaam:** Vredenhofweg

## Onderzoeksresultaten

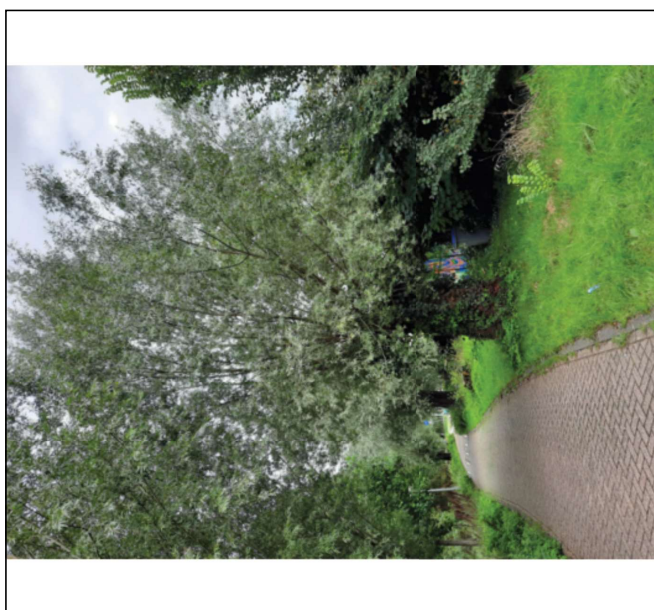
### **Kloppen (maaiveld):**

Locatie : 10cm boven maaiveld

Omvang klankafw. : 60%

Ernst klankafw : aanzienlijk

Overige noemensw.h. : Er is rot hout waarneembaar over vrijwel de gehele omvang van de stamvoet., met uitzondering van de wortelaanlopen.

### **Prikken (maaiveld):**

Locatie : 10cm boven maaiveld zuidzijde en aan de noordoostzijde

Meetwaarden : 30cm aan zuidzijde en 45 aan noordoostzijde

Indicatieve restwanddikte : ca. 80cm

Overige noemensw.h : Vruchtlichamen platte tonderzwam zichtbaar aan de zuidzijde en westzijde tot ca. 1m hoog.

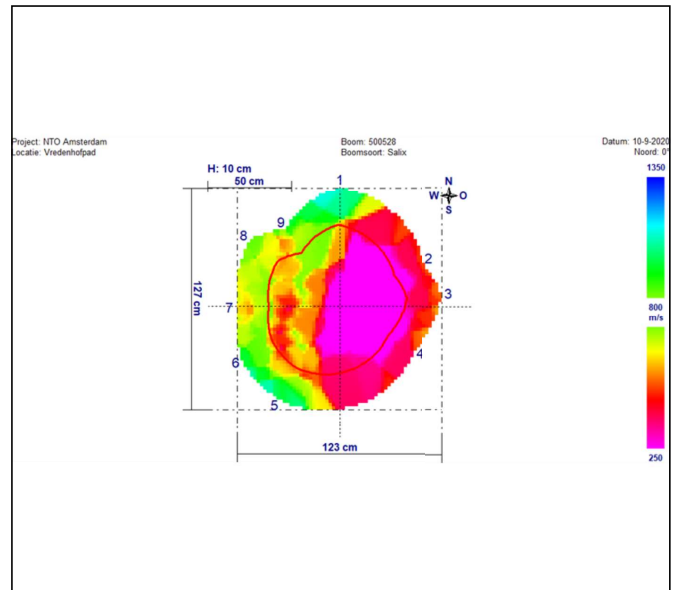
### Geluidstomograaf (maaiveld):

Meethoogte t.o.v. mv : 10cm boven maaiveld

StamØ op meethoogte : 123cm

Minimaal benodigde restw. (mattheck norm) : 18,45 cm

Minimaal benodigde restw. (mattheck\*1.4) : 25,83 cm

Meetwaarden per meting : In het Tomogram wordt goed gezond hout gevisualiseerd d.m.v. de blauwe kleur, hout van verminderde kwaliteit wordt weergegeven met groen, hout van matige tot slechte kwaliteit wordt weergegeven in geel en rood. De rode lijn in het tomogram visualiseert de Matthecknorm. De benodigde restwand is in het geheel doorbroken.

Advies: Er is vrijwel geen onaangetast hout in de stamvoet. enkel de wortelaanlopen bij sensor 1 en 5 zijn nog van matige kwaliteit. De benodigde restwand Matthecknorm is vrijwel niet aanwezig. Wij adviseren de boom te knotten, en de kroon compact te houden. Urgentie: <6 maanden
