# RAPPORTAGE

**Bomen Effect Analyse**  
bij 81 bomen aan de Weesperweg en de Korte Muiderweg te  
Weesp

22 februari 2023

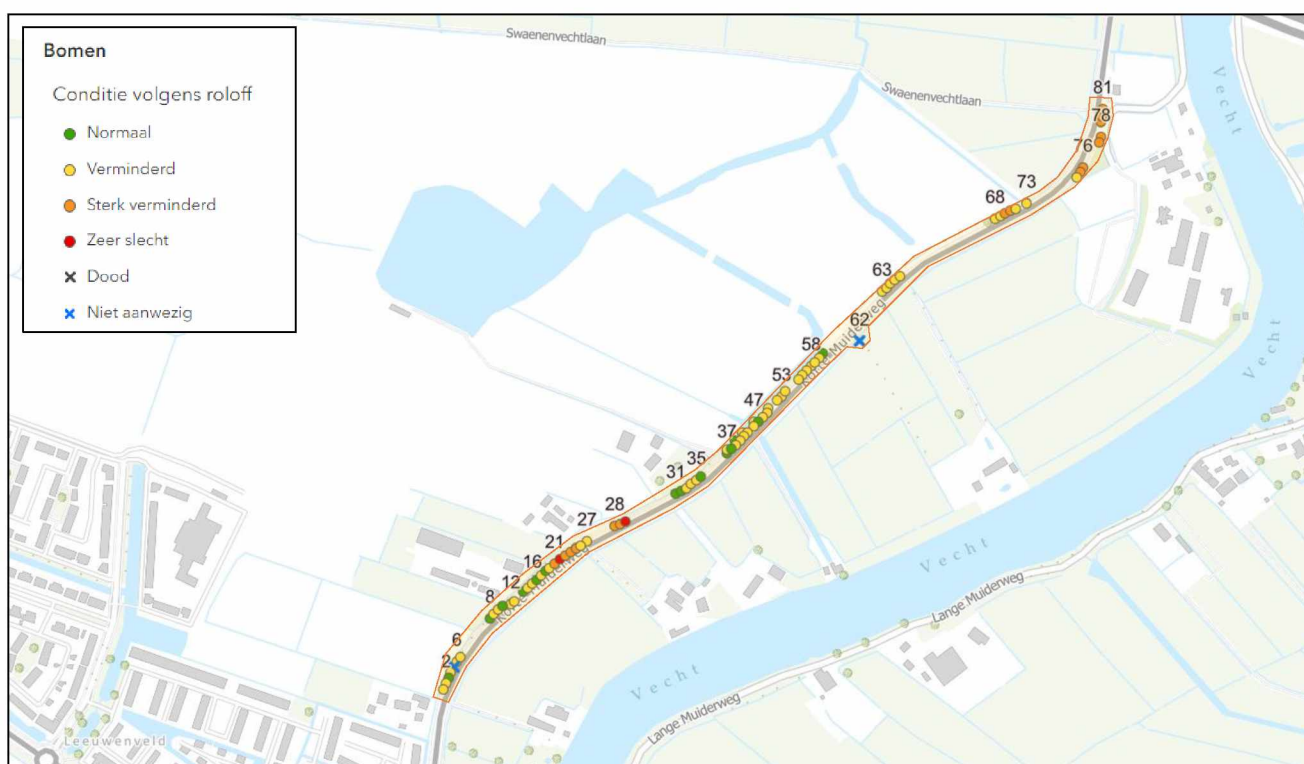
**Figuur 1: Situering van het projectgebied aan de Weesperweg en de Korte Muiderweg. Boomnummering en kleurcodering is op basis van conditieklasse. Het oranje vlak geeft de projectgrens aan.**

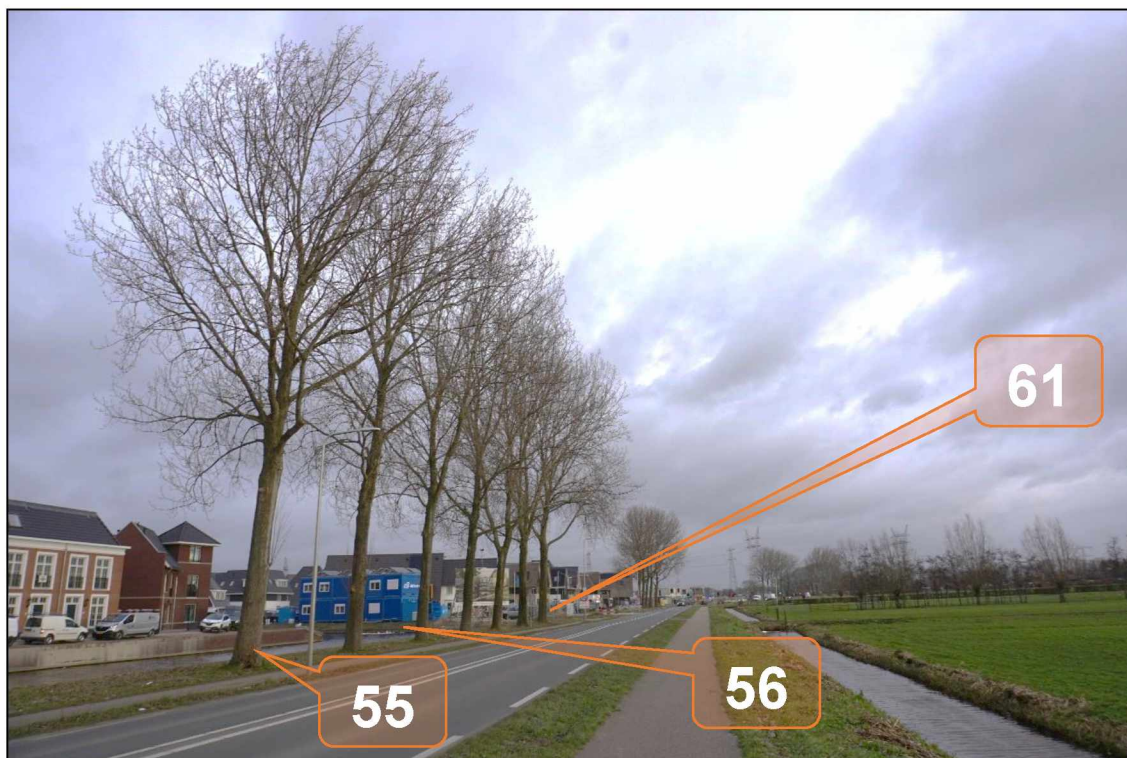
Foto 1: Impressie van de situatie aan de Korte Muiderweg.

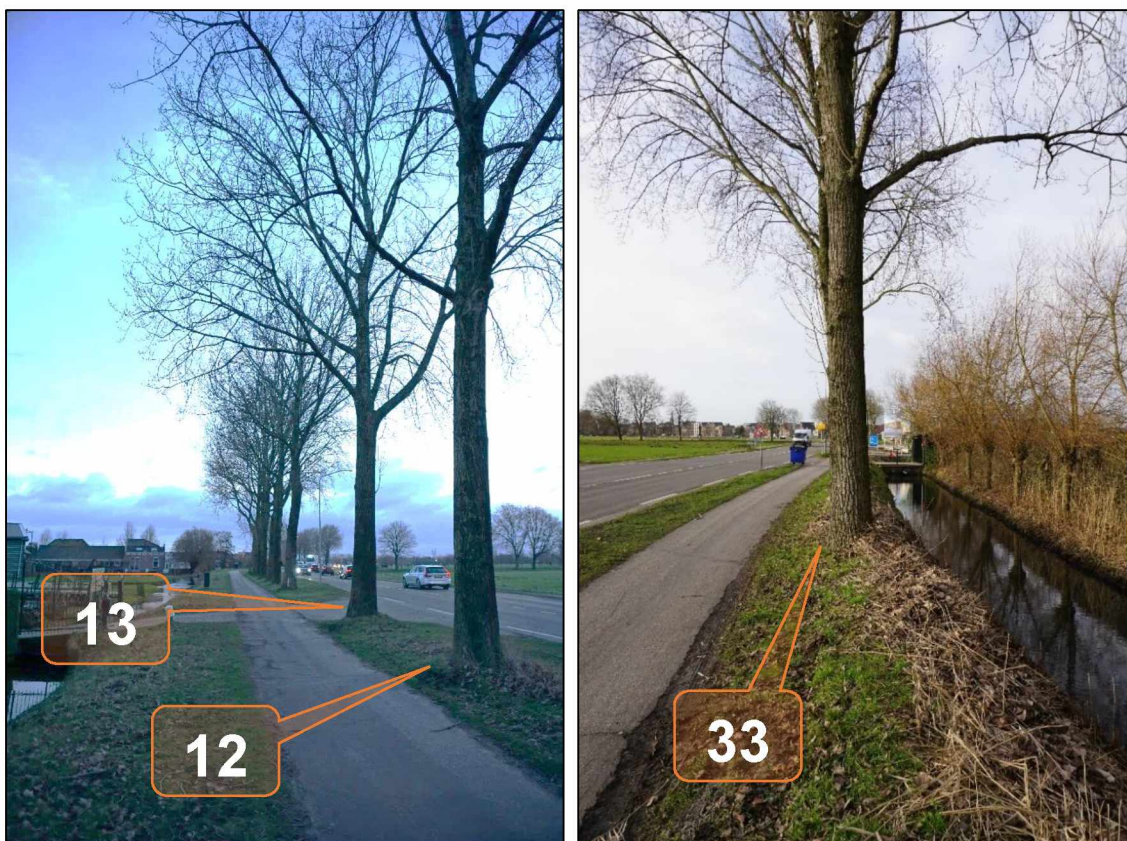
Foto 2: Links en rechts, impressie van de situatie aan de Korte Muiderweg.

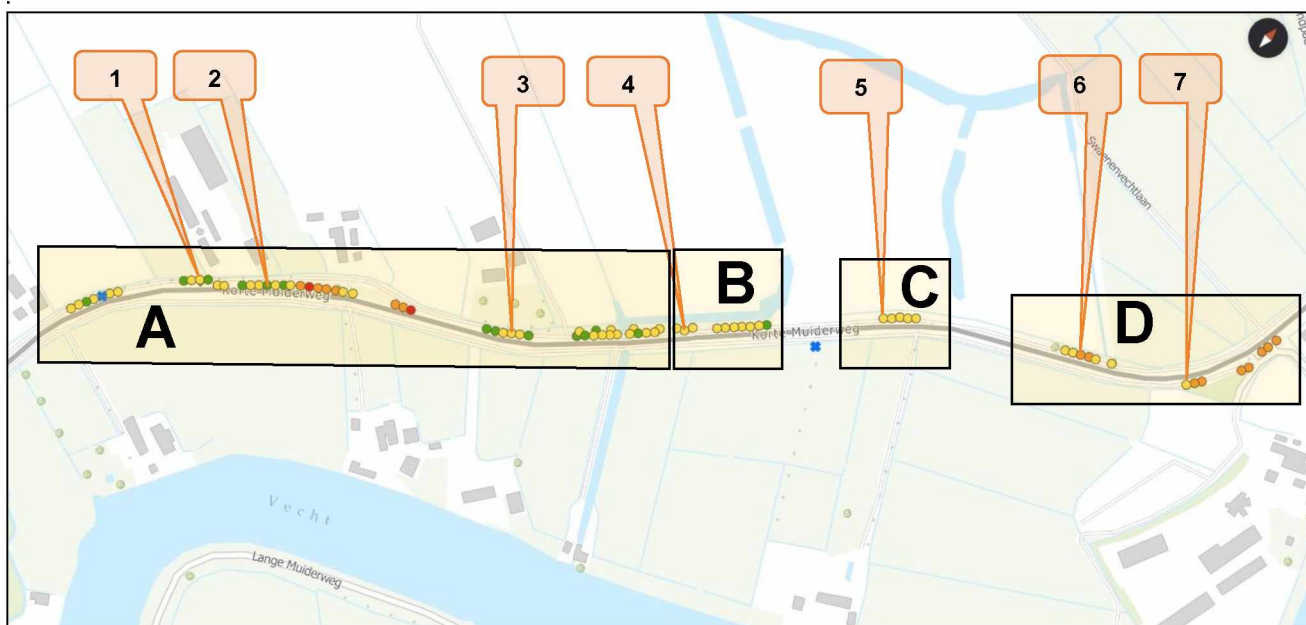
Figuur 3: Locatie van de 7 profielsleuven en de verdeling in 4 gebieden.

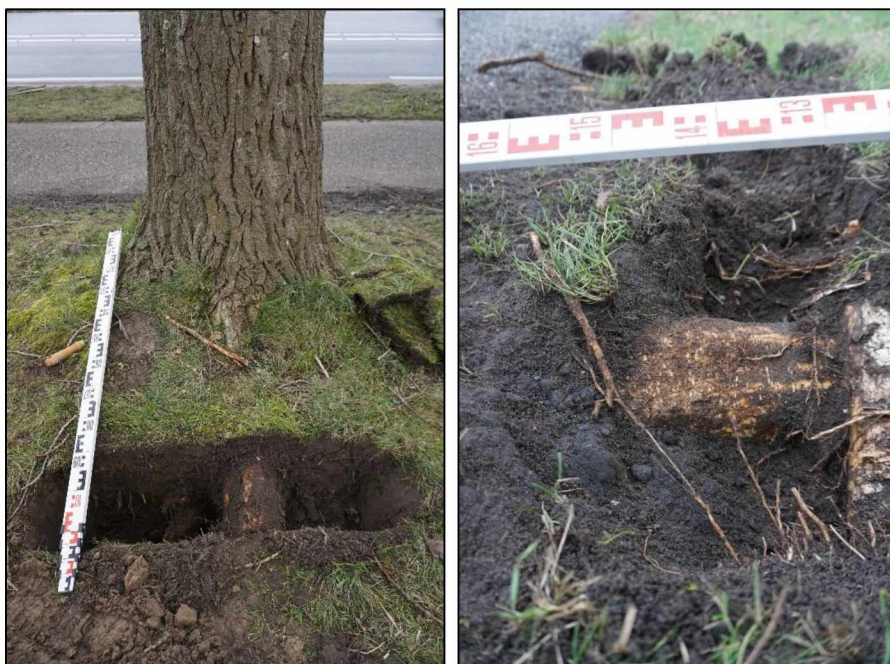
Foto 3 links: Impressie oppervlakkige beworteling boomnummer 79 in gebied C. Foto 4 rechts: Impressie beworteling in bestaand fietspad bij boomnummer 74 in gebied D.

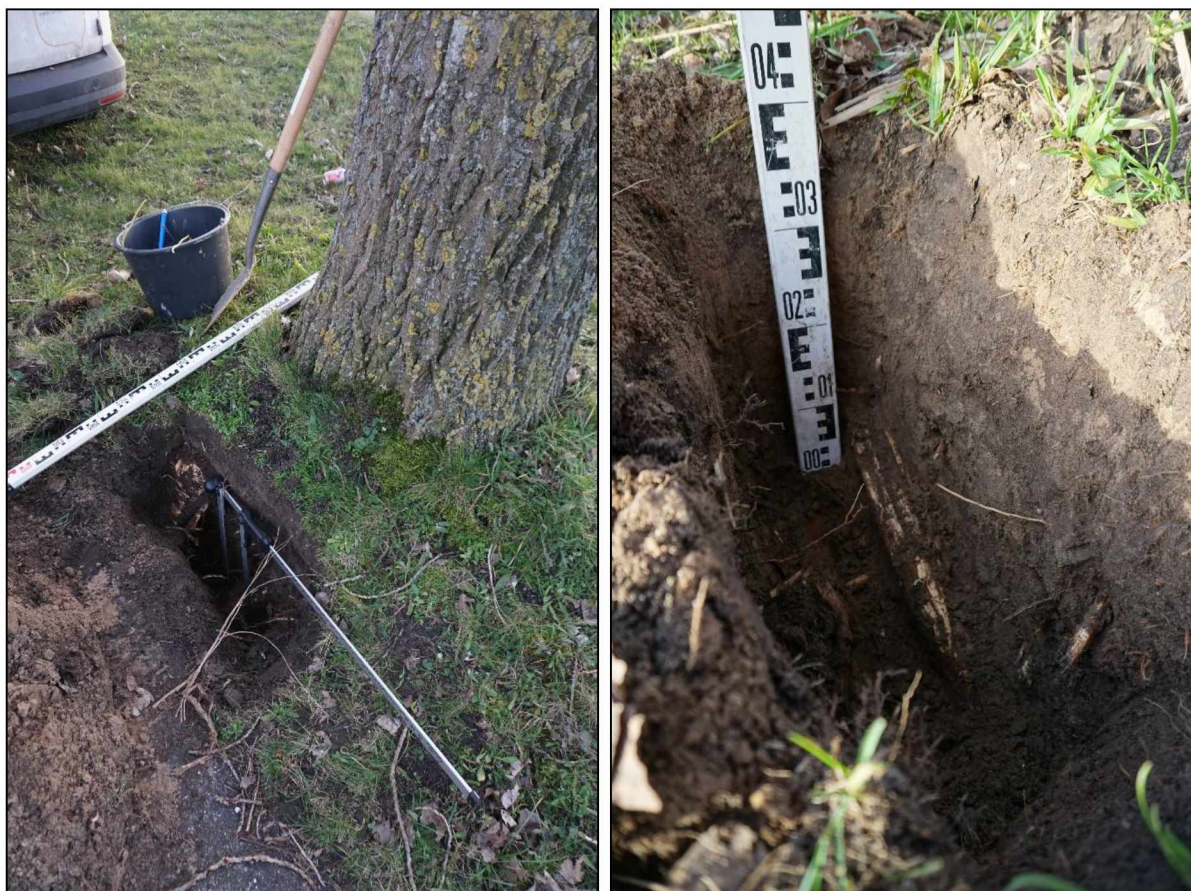
Foto 5 links: Impressie sterke verticale groeirichting van de beworteling bij boomnummer 17 in gebied A. Foto 6 rechts: Impressie beworteling bij boomnummer 34 in gebied A.

De bomen binnen gebied A laten over het algemeen een sterk verticaal ontwikkelingsbeeld van de beworteling zien. De meeste beworteling groeit hierbij richting de puin- en veenlaag op 100 cm -mv. Echter zijn er hierbij incidenteel horizontaal ontwikkelde wortels waargenomen.

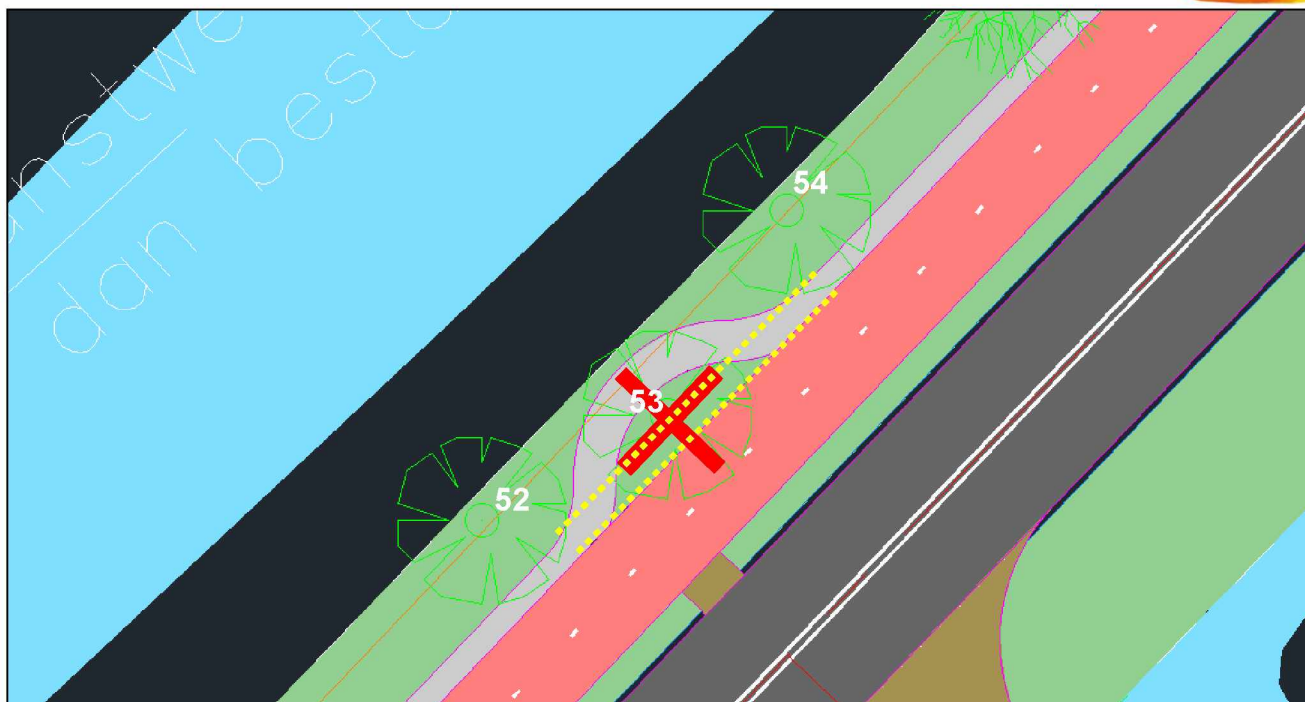
**Figuur 4: Rood kruis geeft te verwijderen boomnummer 53 aan. De gele stippellijn geeft het omleggen van het trottoir aan.**

Voor boomnummer 53 geldt dat deze niet gehandhaafd kan worden. Dit betekent dat de slinger uit het trottoir kan worden gehaald. Hierbij wordt geadviseerd bovenstaande LuxiLane-constructie toe te passen zodat boomnummer 52 en 54 wel behouden kunnen worden. Zie figuur 4.
