NOTITIE 11B

Project
Bellamystraat 36

Onderwerp
Tafelconstructie

Projectnummer
919-141

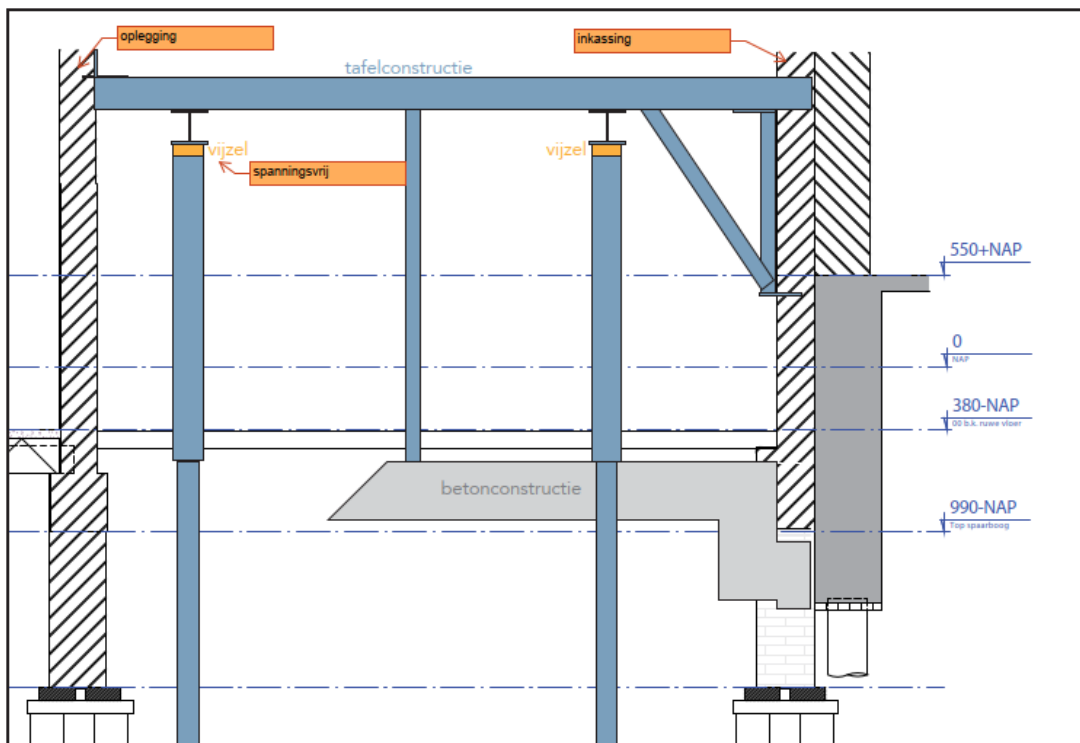
Voorgesteld herstelplan; Tafelconstructie i.c.m. betonconstructie

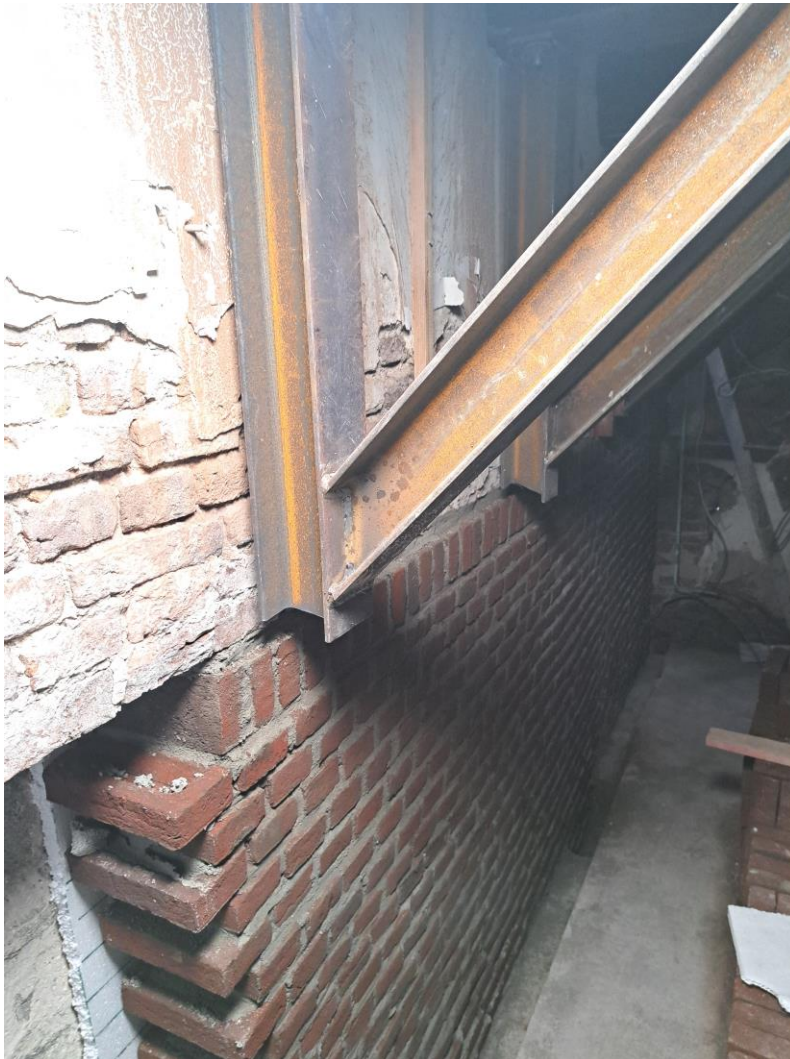
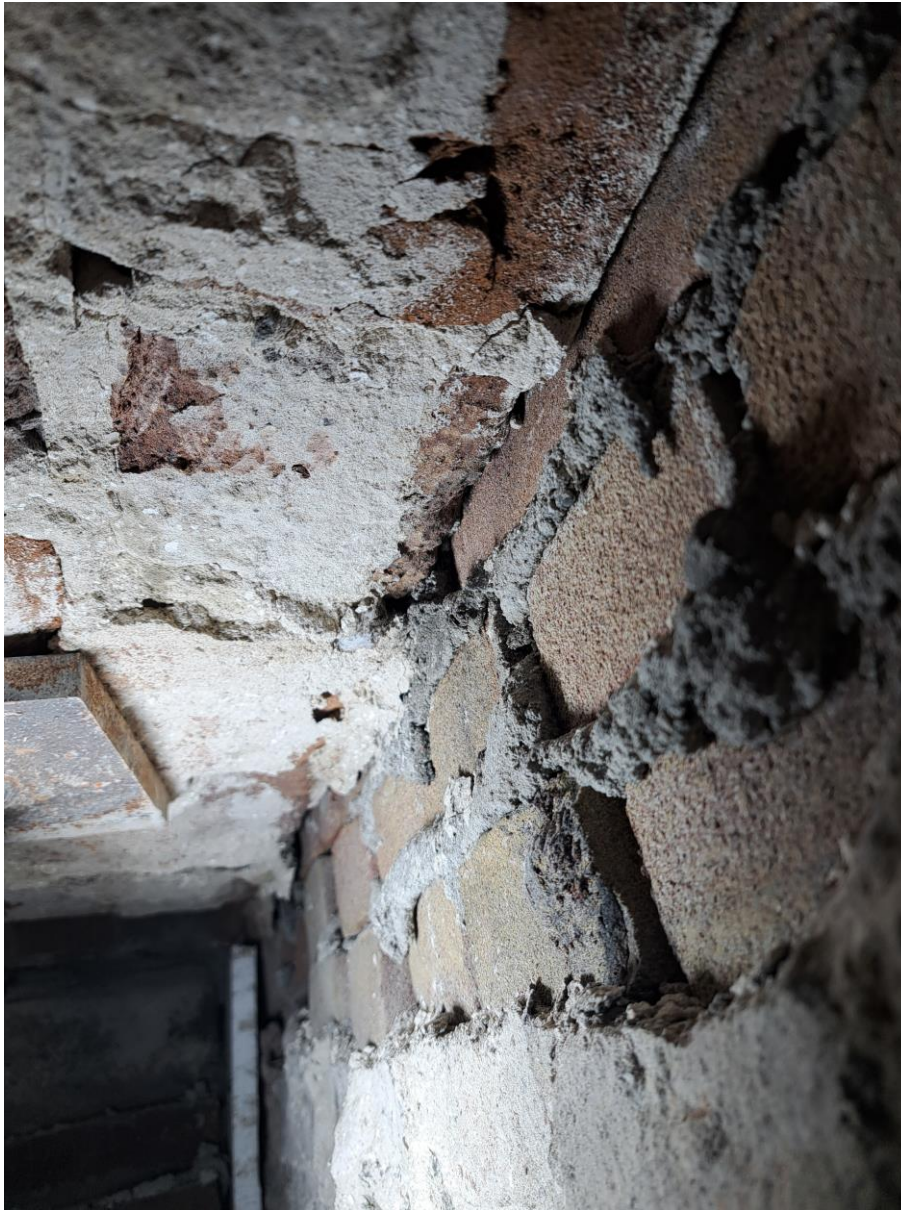
De ont koppeling is uitgevoerd tot circa 150mm boven de betonvloer van no.34. vastgesteld is dat het metselwerk niet verkleefd is tussen de bouwmuren van 34 en 36.

Bij de ont koppeling is tijdens de werkzaamheden vastgesteld dat het metselwerk van de bestaande spaarboogfundering weinig samenhang vertoont. Op een aantal posities zijn de metselwerkbogen gedeeltelijk bezweken tijdens het slopen van het te ont koppelen metselwerk.

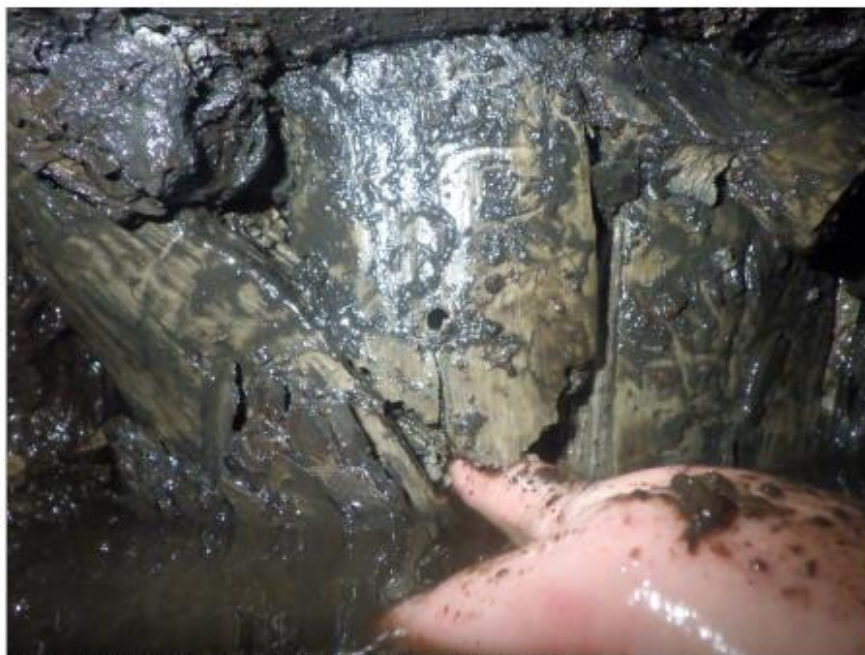
Afbeelding 7: Bellamystraat 36/38, paal 1 is hol van binnen

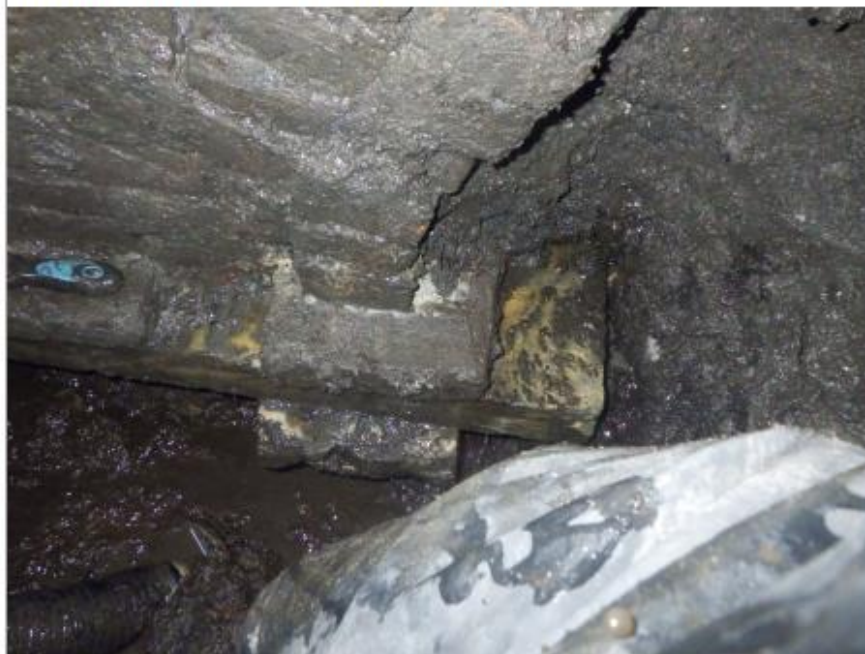
Afbeelding 8: Bellamystraat 36/38, langshout 1 en kesp 2

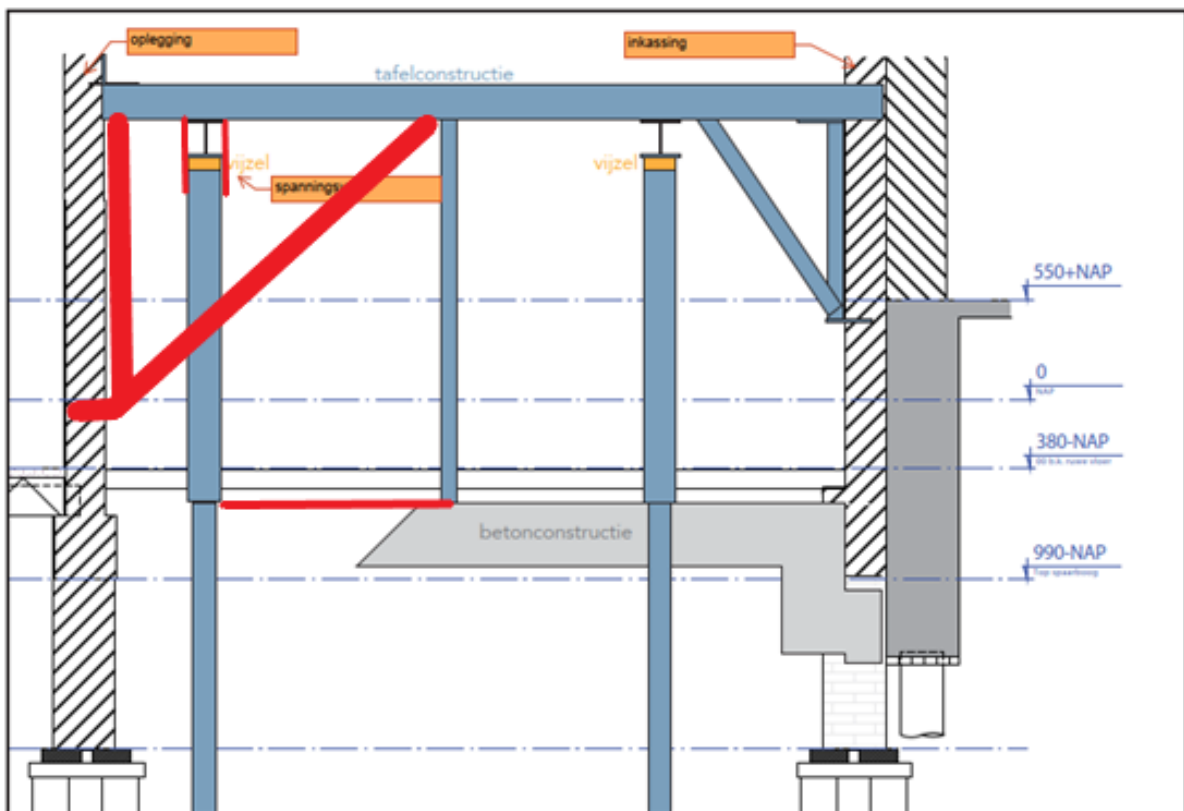
De tafelconstructie is in de huidige staat niet bedoeld en berekend om het gewicht van de bouwmuur 36-38 te dragen.

Voorgesteld herstelplan; Tafelconstructie i.c.m. betonconstructie

De benodigde maatregelen (rood aangegeven in de afbeelding) betreffen:

- Aflassen van de verbinding van de stalen kolommen aan de liggerconstructie overeenkomstig de rechter zijde;
- Aanbrengen van ophangconstructie met een lage inkassing in de bouwmuur om de gehele bouwmuur op te vangen.

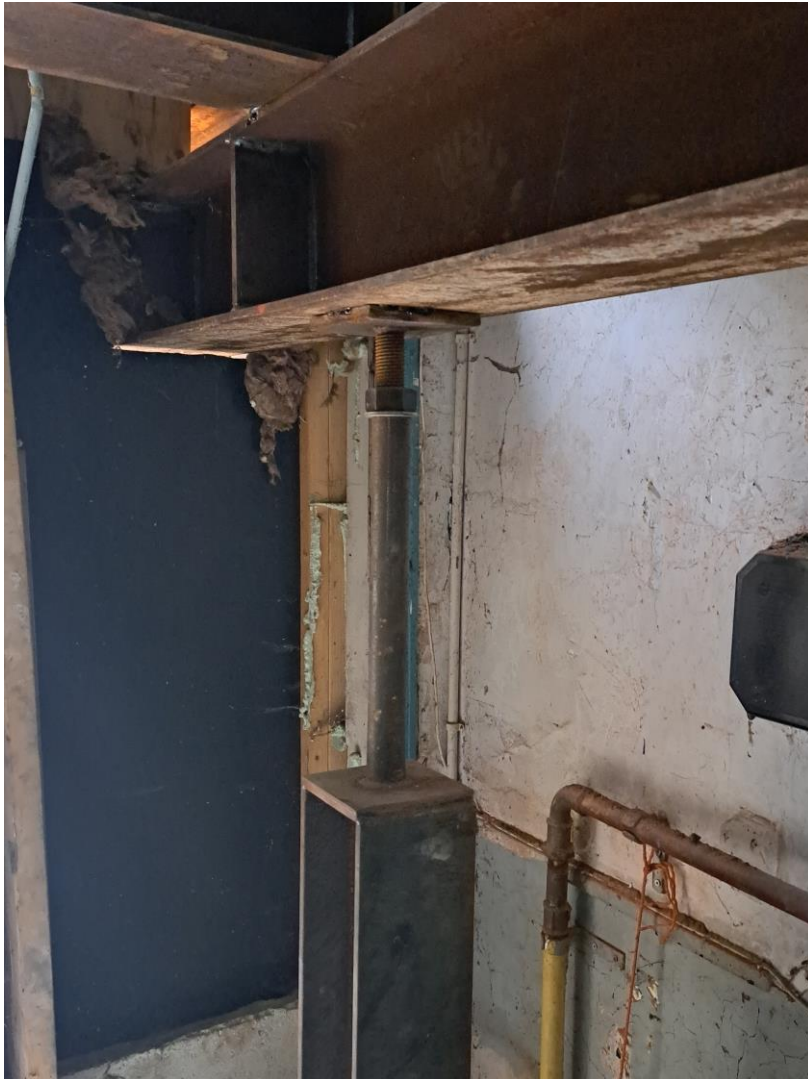
Foto van de huidige staat van de tafelconstructie aan de zijde van no.38. Deze constructie is in de huidige staat niet geschikt om de bouwmuur te dragen. Hiertoe zijn de bovengenoemde voorzieningen benodigd.

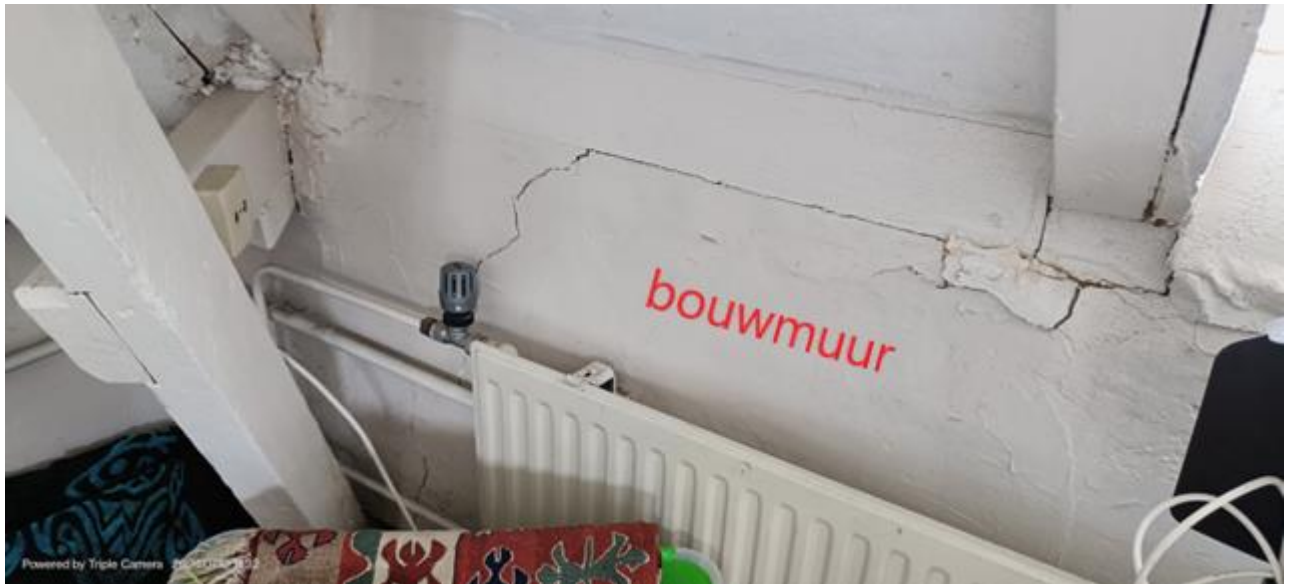
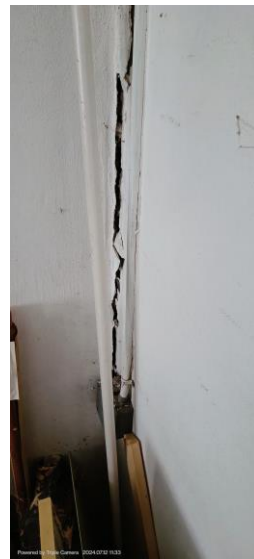
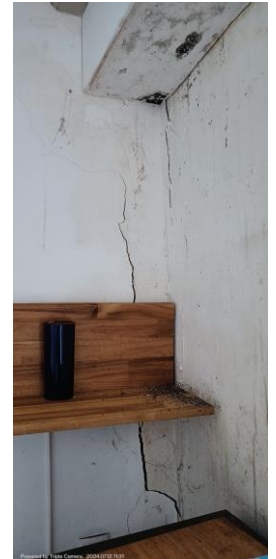
Uit de inspectie van de bouwmuur 36-38 op de bovenliggende verdiepingen blijkt dat de bouwmuur losgescheurd is van de voorgevel, en tevens bij het achterhuis ook over de gehele hoogte los gescheurd is. De bouwmuur is dus, gezien de richting van de scheuren, de afgelopen periode meer gezakt dan de voorgevel en de achteraanbouw.

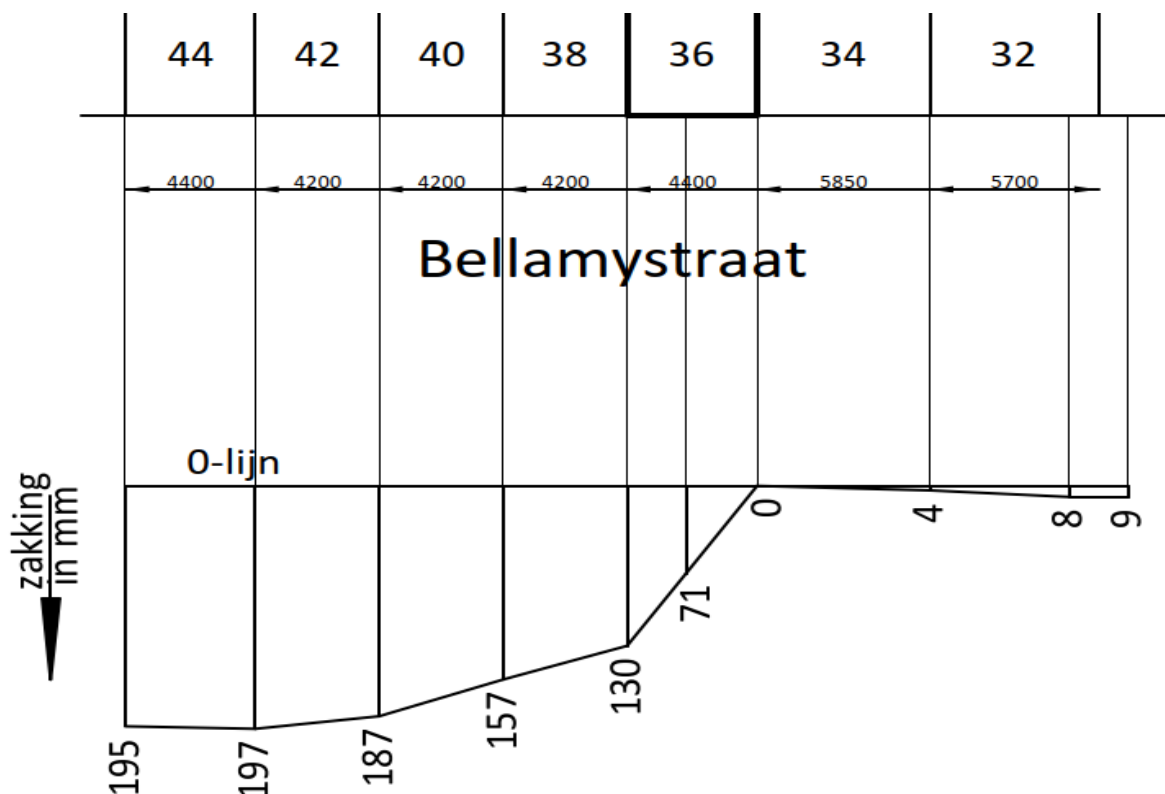
Afbeelding lintvoegmeting 7-3-2024

De zakking op jaarbasis van de panden is recht evenredig met het verloop van de lintvoegwaterpassing. De verschilzakking binnen de bouweenheid, uitsluitend veroorzaakt door de slechte staat van de bestaande funderingen, gaat lineair door.

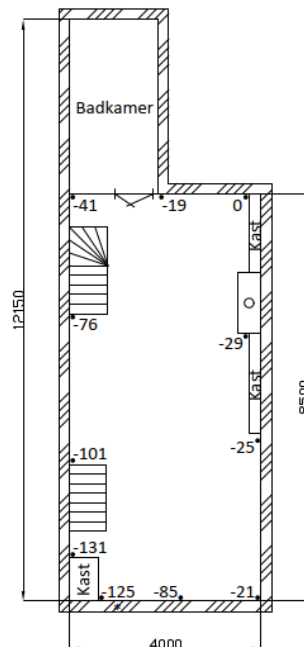
Bellamystraat 36 - 1e verdieping

De metingen van de vloerwaterpassing tonen aan dat de bouwmuur 36-38 aan de voorzijde een vergelijkbare zakking heeft ondergaan als de voorgevel. Tevens blijkt de verschilzakking in de bouwmuur van voorgevel naar achtergevel lineair door te zetten.
