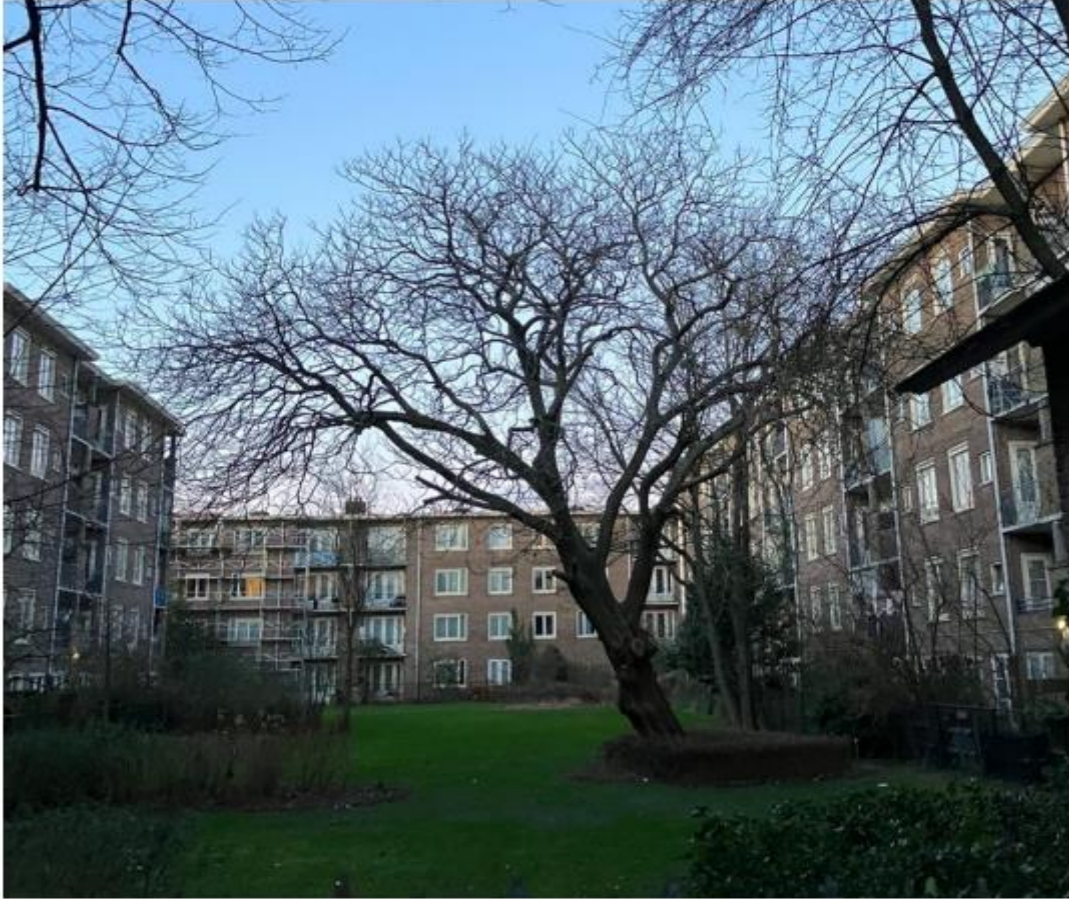
Foto 1. Foto van de boom met enige scheefstand

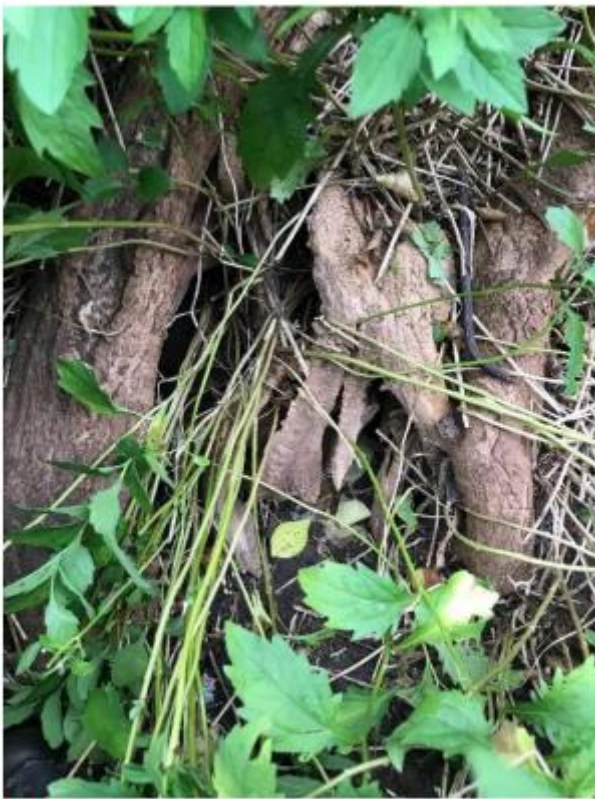
Foto 2. Rottingen aan de stamvoet
