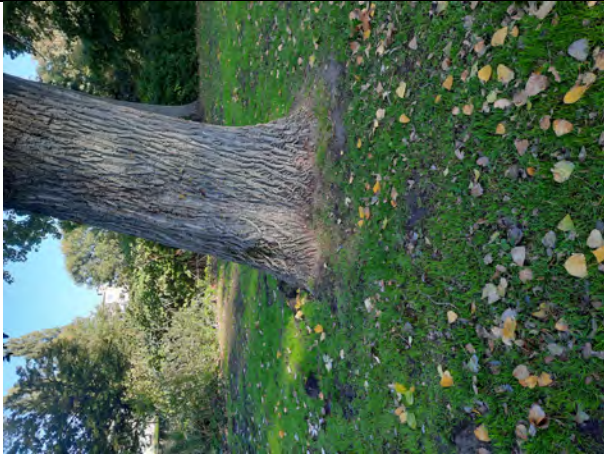
| Datum | Plaats | Gebrek | Afwijking | Risico/gevolg | Opmerking | Foto |
|---|---|---|---|---|---|---|
| 12-10-2022 | Stamvoet | Maaiveld | Kantelende kluit (m) | Instabiliteit | | |

| Datum | Status onderzoek | Conclusie en advies onderzoek | Opmerking advies | NTO Aanvullend onderzoek | Advies duurzame instandhouding |
|---|---|---|---|---|---|
| 12-10-2022 | Onderzoek na vervolg afgerond | Tijdens het NTO zijn geen grondscheuren aangetroffen. Gelet de hoge grondwaterstand in het park en de droogte van afgelopen zomer, kunnen de de waargenomen grondscheuren ook droogtescheuren zijn geweest. De boom staat wel iets scheef en gelet de locatie en de grootte van de boom adviseren wij een trekproef uit te voeren om gefundeerde uitspraken te kunnen doen over de stabiliteit van de boom. | <<Niet ingevuld>> | <<Niet ingevuld>> | In afwachting van de trekproef. |

| Datum inspectie | Insp. organisatie | Maatregel | - gedetailleerd | Urgentie | Datum besluit | Besluit maatregel | - gedetailleerd | Toelichting |
|---|---|---|---|---|---|---|---|---|
| 12-10-2022 | Boomtotaalzorg | Trekproef uitvoeren | | < 6 maanden | 1-2-2023 | Vellen (boom verwijderen) | | Vellen boom Trekproef 1-2-2023 |

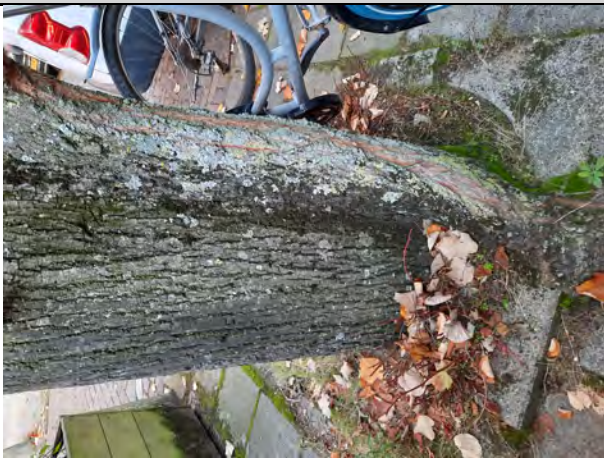
| Datum | Plaats | Gebrek | Afwijking | Risico/gevolg | Opmerking | Foto |
|---|---|---|---|---|---|---|
| 12-10-2022 | Stamvoet | Mechanisch defect | Ent en of onderstamprobleem (m) | Stambreuk of instabiliteit | | |

| Datum | Status onderzoek | Conclusie en advies onderzoek | Opmerking advies | NTO Aanvullend onderzoek | Advies duurzame instandhouding |
|---|---|---|---|---|---|
| 12-10-2022 | Onderzoek na vervolg afgerond | De conditie van de boom is onvoldoende en beduidend minder dan de conditie van omgevingsbomen van zelfde soort en leeftijd.<br>Mogelijk wordt conditie afname veroorzaakt door ent onderstamprobleem. In geval van ent onderstam probleem is er verhoogd risico op instabiliteit / breuk ter hoogte van de ent.<br>Dit kan niet visueel worden beoordeeld. Om die reden adviseren wij nader onderzoek m.b.v. een trekproef uit te voeren. | <<Niet ingevuld>> | <<Niet ingevuld>> | In afwachting van de trekproef |

| Datum inspectie | Insp. organisatie | Maatregel | - gedetailleerd | Urgentie | Datum besluit | Besluit maatregel | - gedetailleerd | Toelichting |
|---|---|---|---|---|---|---|---|---|
| 12-10-2022 | Boomtotaalzorg | Trekproef uitvoeren | | < 6 maanden | 28-10-2022 | Trekproef uitvoeren | | Formaat van de boom voldoende voor trekproef. |

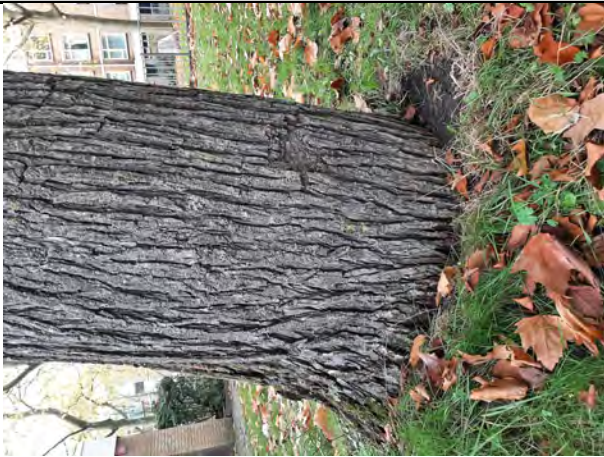
| Datum | Plaats | Gebrek | Afwijking | Risico/gevolg | Opmerking | Foto |
|---|---|---|---|---|---|---|
| 9-11-2022 | Stamvoet | Mechanisch defect | Ent en of onderstamprobleem (m) | Instabiliteit | | |

| Datum | Status onderzoek | Conclusie en advies onderzoek | Opmerking advies | NTO Aanvullend onderzoek | Advies duurzame instandhouding |
|---|---|---|---|---|---|
| 9-11-2022 | Onderzoek na vervolg afgerond | Gezien de omgevingsrisicoklasse en de veiligheidscategorie van de boom en de onderstamproblemen waaruit blijkt dat het wortelgestel zich niet goed heeft ontwikkeld waardoor er een verhoogd risico is op het afbreken van de stamvoet is het advies om de boom binnen 6 maanden te vellen. | <<Niet ingevuld>> | <<Niet ingevuld>> | Er zijn geen maatregelen noodzakelijk voor een duurzame instandhouding i.r.t. de onderstamproblemen. De boom kan hier niet meer van herstellen. |

| Datum inspectie | Insp. organisatie | Maatregel | - gedetailleerd | Urgentie | Datum besluit | Besluit maatregel | - gedetailleerd | Toelichting |
|---|---|---|---|---|---|---|---|---|
| 09-11-2022 | ldverde | Vellen (boom verwijderen) (q) | | < 6 maanden | 1-2-2023 | Vellen (boom verwijderen) | | Vellen boom Trekproef 1-2-2023 |

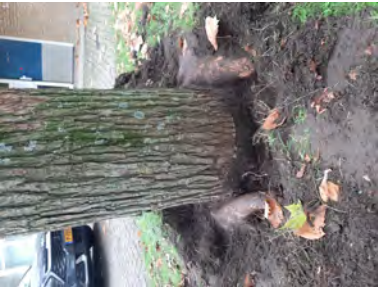
| Omvang | 70-80% |
| Ernst | Ernstig/aanzienlijk |
