Groot Houtenpalen Onderzoek

Visuele inspectie fundering rapport

Rapportage: SIG0203-02 Kademuur 22m Loswal – Nassaukade

De inspectie is uitgevoerd d.d. 25-02-2022

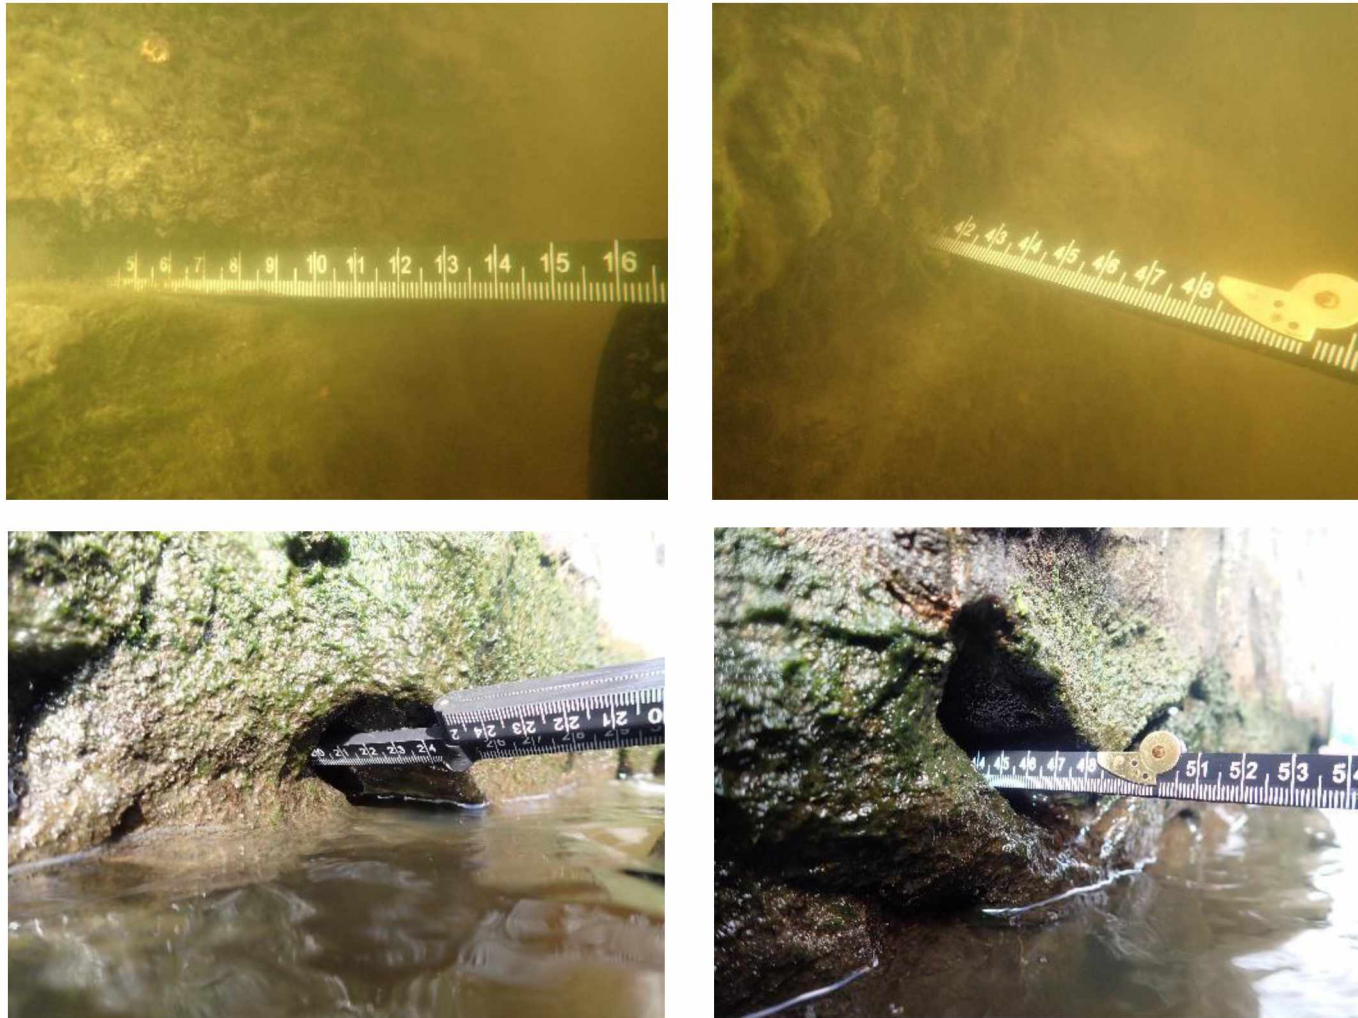
Boven water lijkt het metsel- en voegwerk in beide secties over het algemeen in een goede conditie. Rond de WWL en onder water ontbreken er, verspreid over beide secties meerdere voegen met een diepte variërend van 5,0 tot maximaal 48,0 cm vermoedelijk door de vorm van de basalt steen is dit waarschijnlijk al tijdens de bouw ontstaan.

Figuur 5,6,7 en 8 algemene beeld van de voegen rond en onder de windwaterlijn.

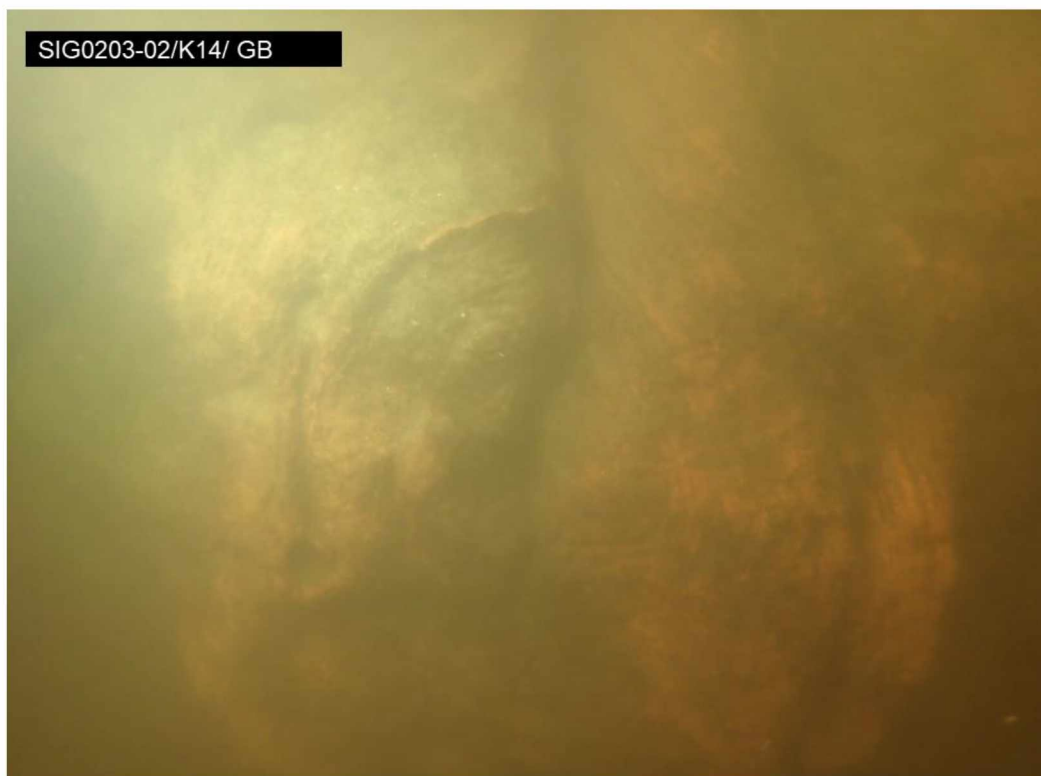
SIG0203-02 –K14-afname kopse kant kesp

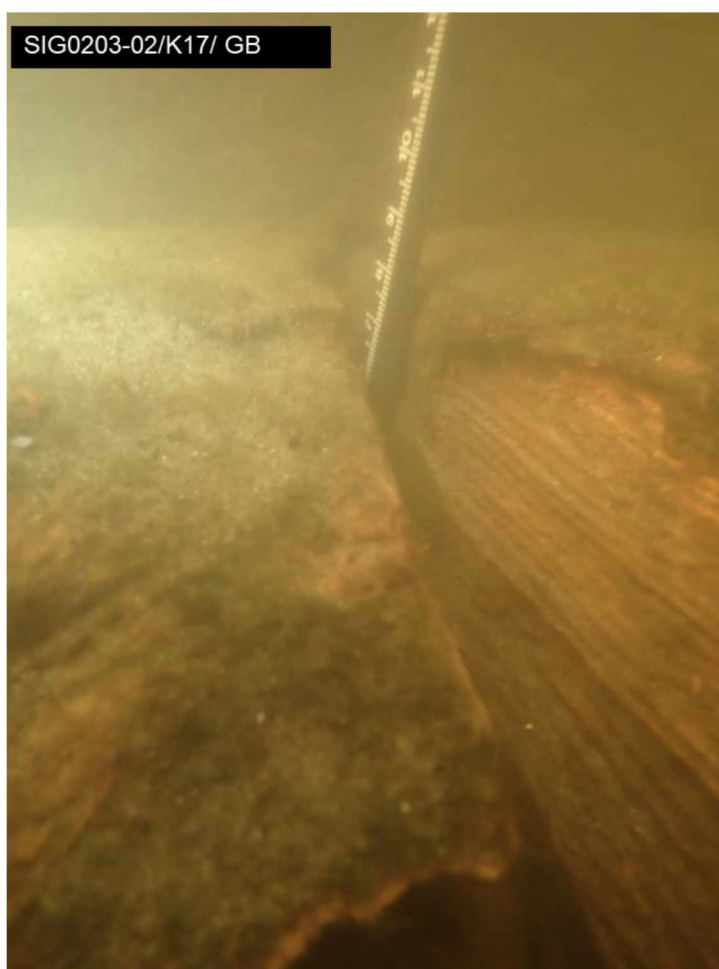
SIG0203-02 –K17-gespleten kopse kant kesp

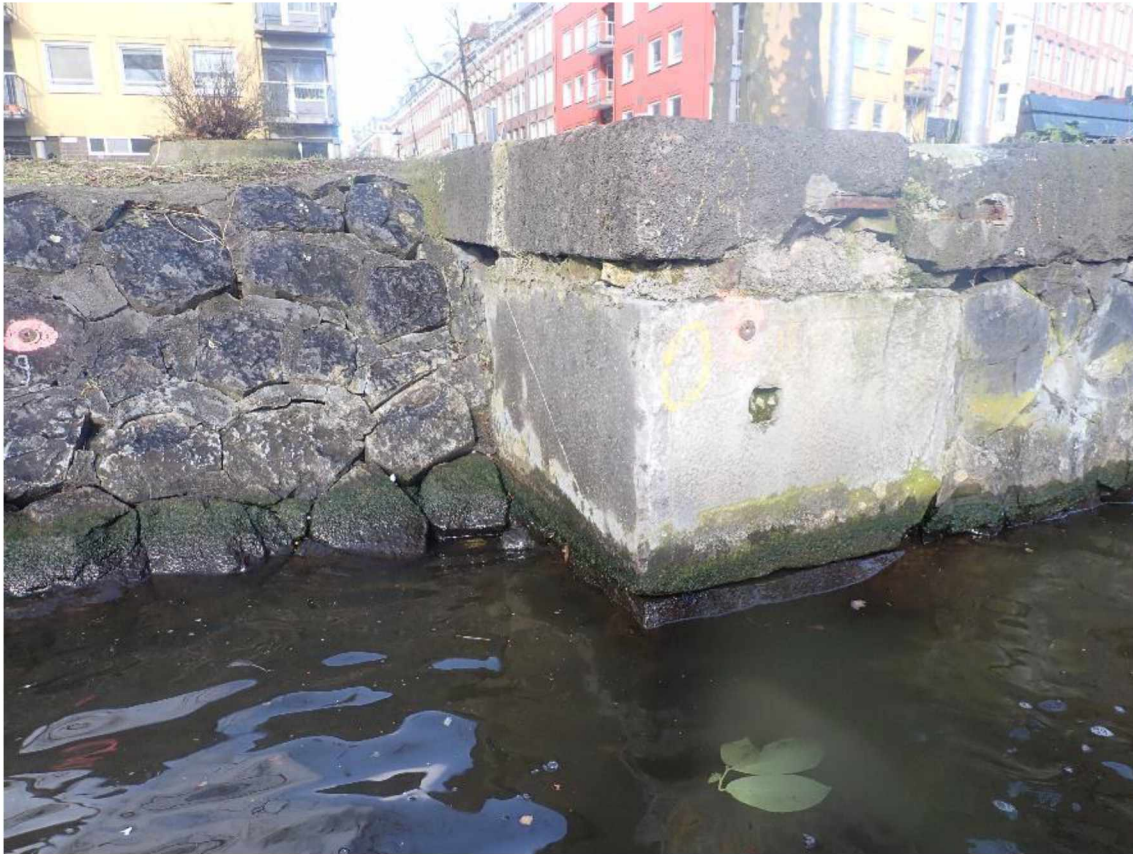
SIG	0203-02	INSPECTIE RESULTATEN - METSELWERK										
Gebrekknummer	Constructie deel - Inspectielocatie nr.:	Bouw jaar	LOCATIE		TYPE GEBREK	ORIENTATIE	RICHTING	LENGTE	BREEDTE	HOOGTE	DIEPTE	OPMERKINGEN
			X	Y t.o.v. NAP								
GB01	Deksteen	1890	0,00 mtr.	+ 15,0 cm	Afname deksteen	Horizontaal		50,0 cm.		19,0 cm.		Deksteen beschadigd eerste 50 cm, deksteen 4,0 cm afgeschoven, aflandig.
	Deksteen	1890	0,00 mtr.					10,00 mtr.				Algemene afname van 3 á 4 cm op de bovenhoek van de deksteen. Aansluiting dekstenen onderling goed. Aansluiting deksteen metselwerk goed.
	Metselwerk	1890	0,00 mtr.					10,00 mtr.				Metselwerk bovenwater is goed. Op WWL en onder water algemene afname in het voegwerk van 3 a 5 cm. Op de WWL en onder water over de gehele sectie afname voegwerk van 20 tot 40 cm. Her en der ontbreken de voegen. Overgang metselwerk/houten vloer is goed.
GB02	Metselwerk	1890	10,00 mtr.	-78,0 cm.	afvoer opening				40,0 cm.	40,0 cm.	100cm +	Er zit een ruimte/gat in het metselwerk, mogelijk heeft hier een afvoer gezeten. Er steekt een stuk worteldoek uit gevuld met grond.

SIG0203-02 – Ref. 00,00 mtr. – GB01 – Afname deksteen (1)

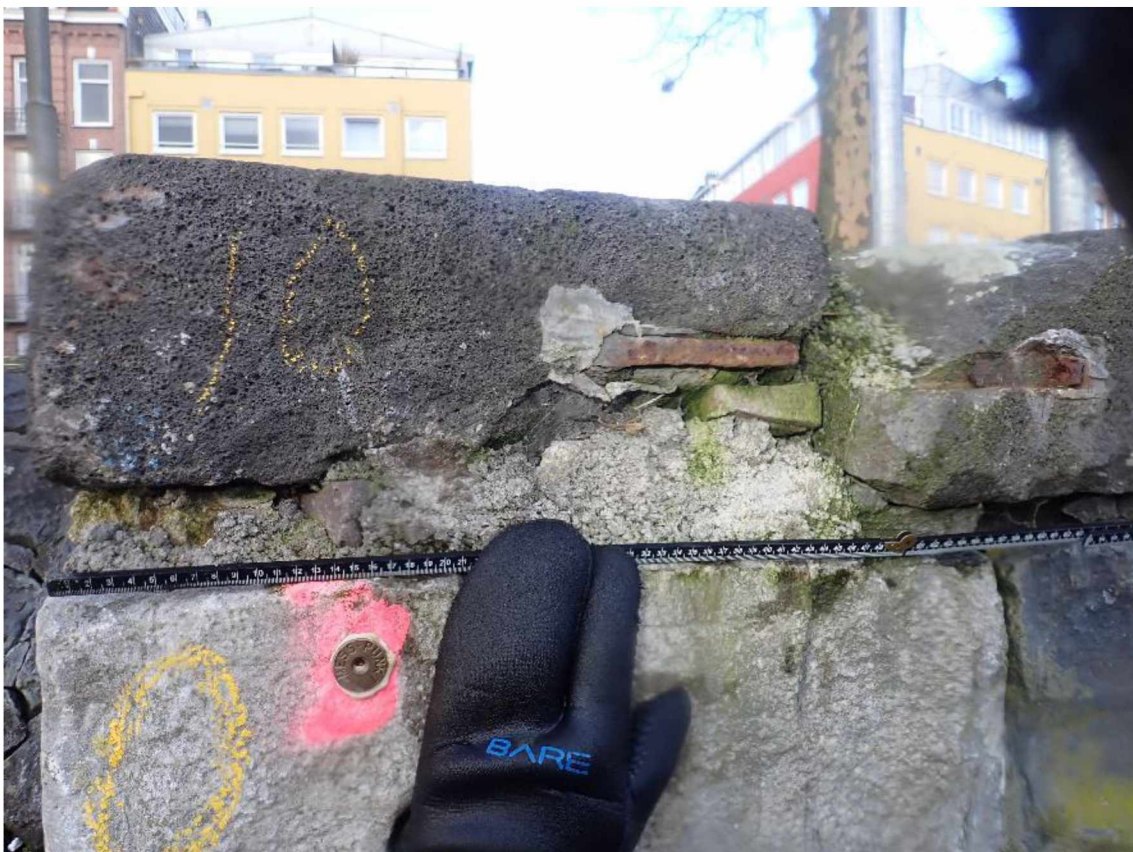
SIG0203-02 – Ref. 00,00 mtr. – GB01 – Afname deksteen (2)

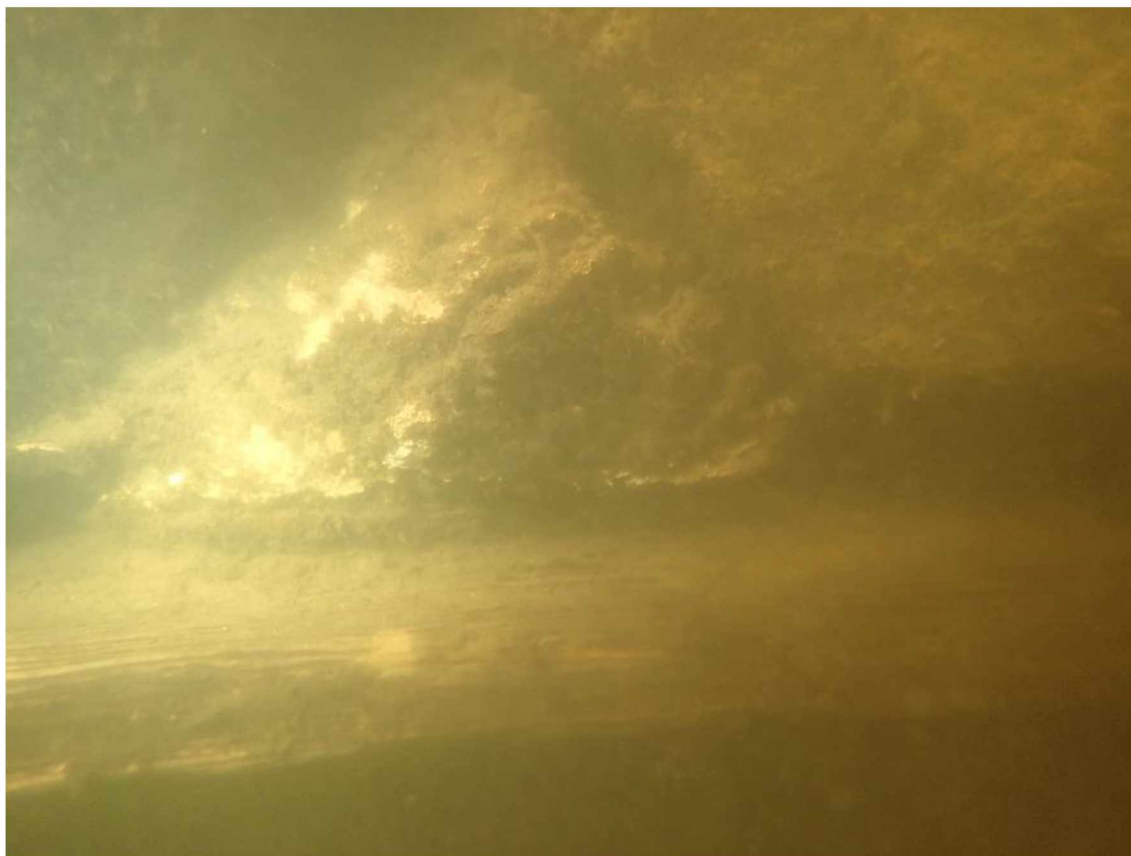
Deksteen	1890	10,00 mtr.					10,00 mtr.				De deksteen heeft een afname op de rand van 3 á 4cm, de verbinding onderling de dekstenen is goed maar wel een algehele afname van 4cm. Aansluiting deksteen met metselwerk over de gehele sectie goed.
	Metselwerk	1890	10,00 mtr.					10,00 mtr.				Metselwerk boven water is goed en vertoont geen gebreken. Op de WWL een afname van de voegen van 5 tot 10cm en onderwater voor 3 á 4cm. Op de WWL en onder water ontbreken her en der voegen, afname minimaal 20 cm.
GB03	Metselwerk/watersloof	1890	13,85 mtr.	-109,0 cm.	Sluit lat los/ontbreekt	Horizontaal	Zuid	585,0 cm.				De sluit lat die het metselwerk opsluit bij overgang op de vloer ontbreekt.
GB04	Metselwerk	1890	19,50 mtr.	- 40 cm	Afname basaltsteen/voegen	Horizontaal		50cm		30,0 cm.	20,0 cm.	Aan het einde van het rak is een afname van maximaal 80cm diep waar het metselwerk/voegen zijn weggesleten.

SIG0203-02 – Ref. 10,00 mtr. – GB03 – Koplaf los/ontbreekt

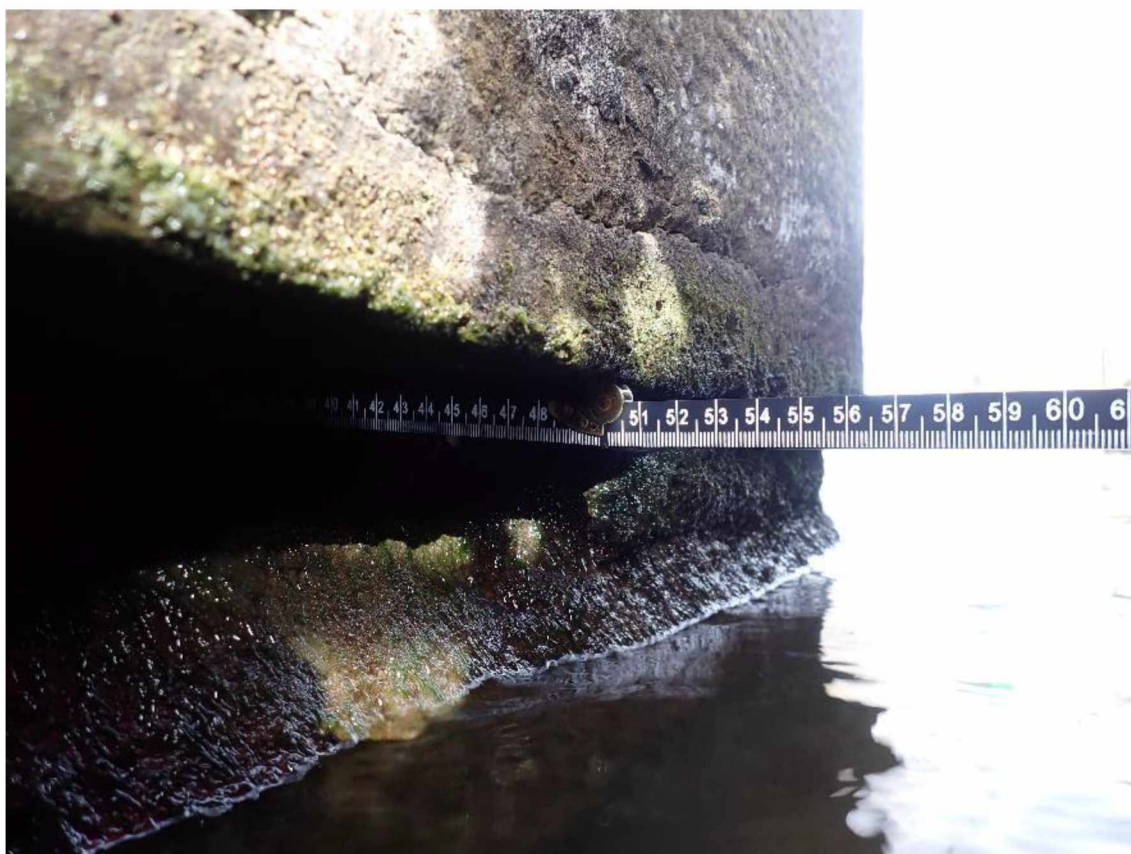
SIG0203-02 – Ref. 19,50 mtr. – GB04 – Voegwerk ontbreekt
