# Asbestinventarisatierapport

## Asbestinventarisatie ter voorbereiding van het verwijderen van asbesthoudende plaat uit de entree van het pand aan de Van Eeghenstraat 98 te Amsterdam.

Asbestinventarisatie saneren asbesthoudende plaat  
Van Eeghenstraat 98 te Amsterdam  
Opdrachtnummer 22.174 - 98

Versie 1  
Datum 30 juni 2025  
Blz. 1 van 6.

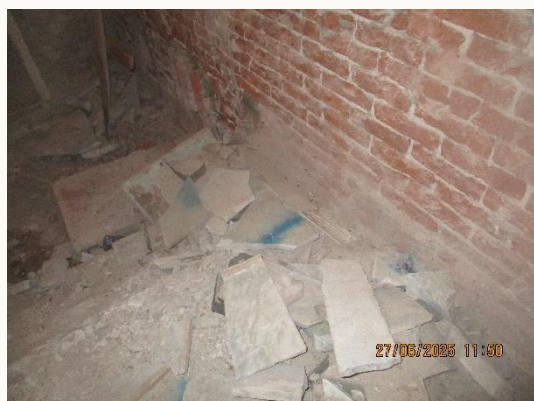
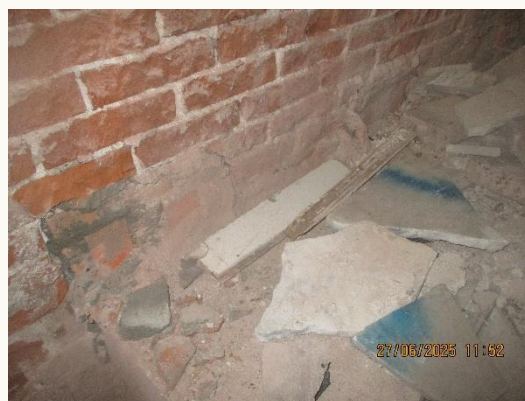
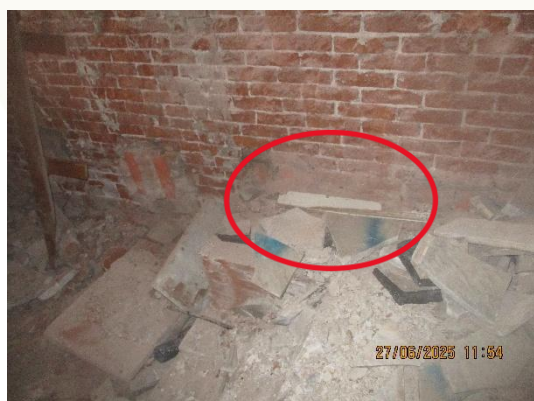
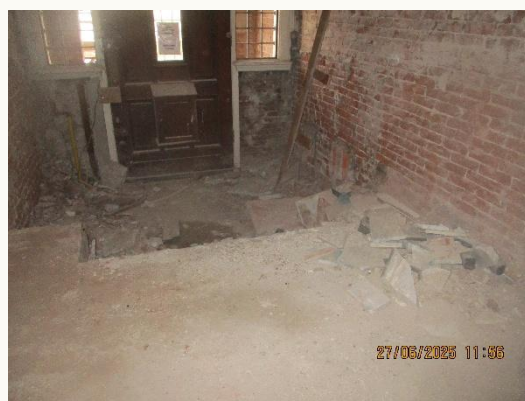
In de entree zijn een tweetal plaatstukken (circa 15 x 40 cm) aangetroffen.

Herkomst van de plaatstukken is onbekend/kon niet worden vastgesteld.

Door ons is een monster (M41) genomen van een van de plaatstukken. Een en ander is inderdaad asbesthoudend (zie analysecertificaat – bijlage). De plaatstukken hebben afmetingen van circa 15 x 40 cm (2 stuks). Het plaatmateriaal is niet verweerd doch

licht beschadigd. De herkomst van het plaatmateriaal kon niet worden vastgesteld c.q. was onbekend. De plaatstukken dienen volgens de risicoklasse-indeling 2A (zie SMART – bijlage) te worden verwijderd. Op het moment van onderzoek was het kantoor niet als zodanig in gebruik. De inventarisatie is uitgevoerd om vast te stellen op welke wijze de asbesthoudende toepassing dient te worden verwijderd.

Locatie	Van Eeghenstraat 98 te Amsterdam
Bronnummer	M41
Bron	losse plaat
Afmetingen	2 stuks; circa 15 x 40 cm
Ruimte	entree
Asbestsoort	amosiet
Percentage	15-30%
Binding	niet-hechtgebonden
Bevestiging	los
Beschadigd	licht
Verweerd	niet
Verwijderingsmethode	in containment
Risicoklasse-indeling	2A (zie SMART – uitdraai in de bijlage)
Bereikbaarheid	goed
Toelichting	het betreft hier een onvoorziene asbesthoudende toepassing, herkomst kon niet worden vastgesteld

Voorafgaand aan de werkzaamheden dient een containment te worden ingericht conform het certificatieschema.

Het gecertificeerde asbestverwijderingsbedrijf dat de asbestverwijderingswerkzaamheden uitvoert, dient de best bestaande technieken toe te passen. Er dienen bronmaatregelen genomen te worden om vezelemissie te voorkomen. Deze maatregelen dienen in een werkplan, opgesteld conform het certificatieschema, te worden opgenomen.

Er dient een eindcontrole door een RvA geaccrediteerde (ISO 17020) inspectie-instelling volgens NEN 2990, onderdeel visuele inspectie en onderdeel luchtmetingen, te worden uitgevoerd.
