Betreft : 38016-2 Bevindingen inspectie Berlagebrug e.o. Amsterdam

Nebest B.V.

1 INLEIDING

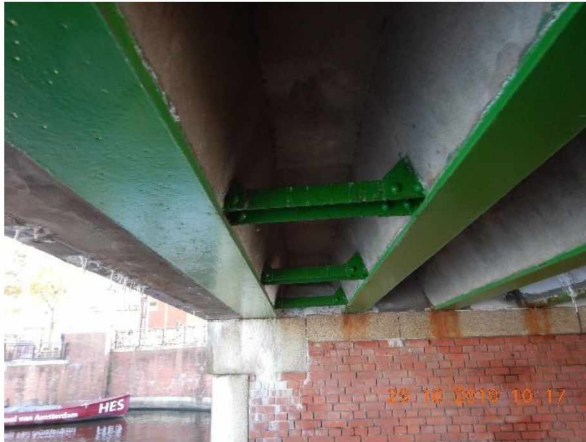
Foto 1: Stalen delen zonder overlaging van beton zijn voorzien van een coating.

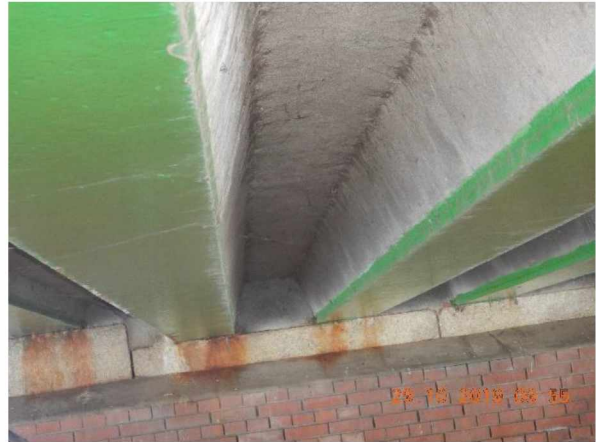
Foto 2: Stalen liggers zonder corrosie.

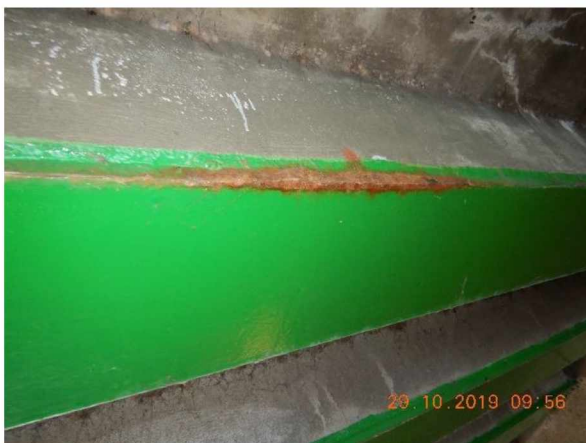
De corrosie aan de onderflensen van de I-balken zal voornamelijk zijn veroorzaakt door lekkage van bovenaf, waarbij de coating is afgebladderd en uiteindelijk het staal is gaan corroderen. Hierbij zal sprake zijn geweest van chloridehoudend vocht.

Foto 3: Lichte corrosie stalen ligger.

Wij adviseren de afwerklaag van het beton te laten herstellen, waarbij ook losliggende delen dienen te worden verwijderd. Daarnaast dienen de oppervlakken van de liggers die corrosie vertonen te worden gereinigd en voorzien van een nieuwe laag coating. Hiervoor dient allereerst de lekkage te worden gestopt, al dan niet tot een minimum beperkt. Vervolgens volstaat periodieke controle (monitoring) van de onderzijde van de brug.

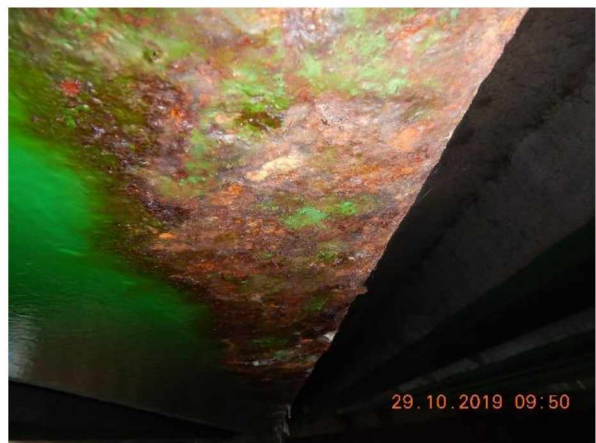
Foto 4: Zware corrosie stalen ligger.

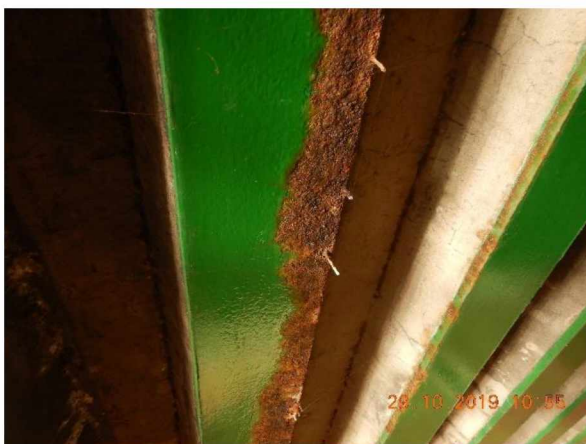
Foto 5: Zware corrosie stalen ligger.

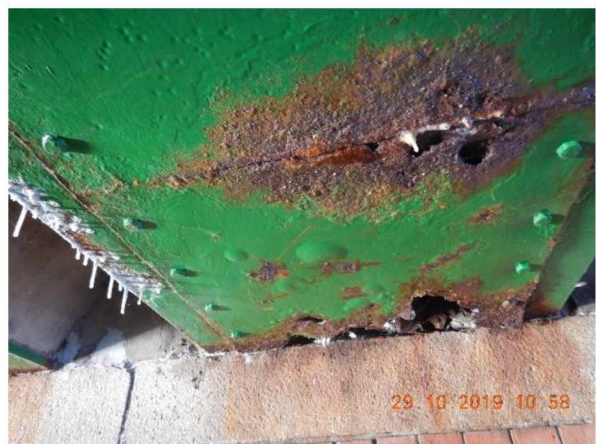
Foto 6: Zware corrosie afdekplaat, plaatselijk geheel doorgeroest.

Wij adviseren de afdekplaten ten behoeve van de afscherming van kabelgoten e.d. integraal te vervangen. Eventueel vrijkomende delen van I-profielen dienen te worden gecontroleerd op corrosie. Bij zware corrosie dient een constructeur te worden geraadpleegd.

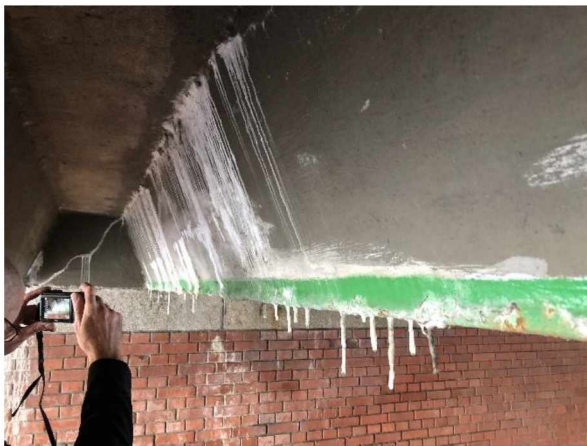
De langscheuren zijn vermoedelijk veroorzaakt doordat het beton niet of te weinig is gewapend en zo trekspanning in de dwarsrichting niet kunnen opnemen. Dit kan ontstaan door overgang van dunne naar dikkere bruggdelen, door temperatuurspanningen of ongelijkmatige belastingen. De scheuren

Foto 7: Leckage vanuit langscheuren in hoek betonoppervlak.

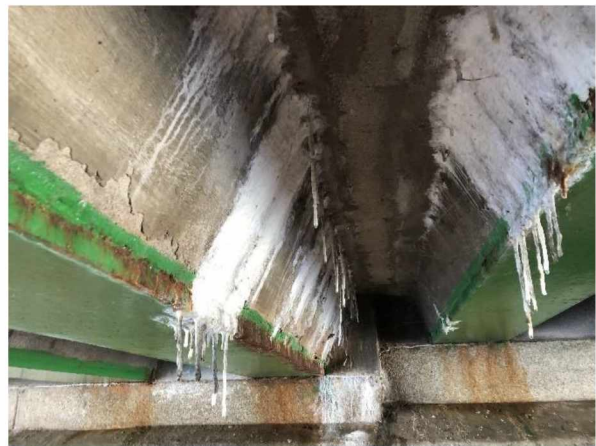
Foto 8: Leckage vanuit langscheuren in hoeken betonoppervlak.

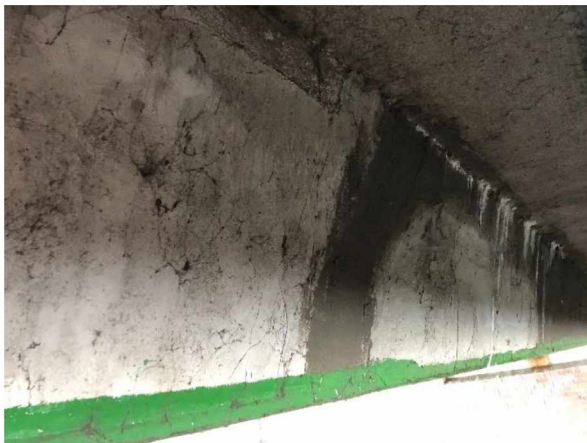
Foto 9: Witte en grijze reparatiedelen.

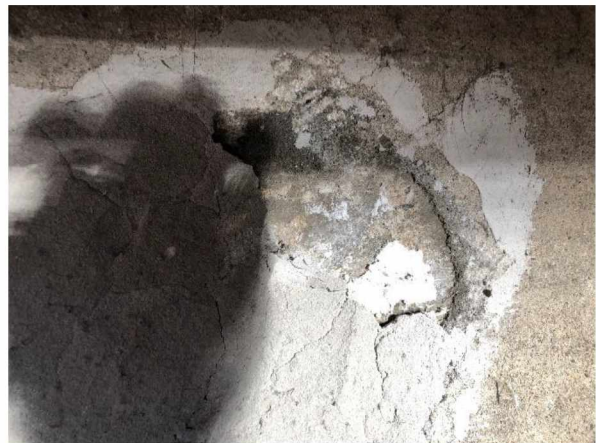
Foto 10: Losse en deels verwijderde reparatiedeel. Constructiebeton zichtbaar hieronder.

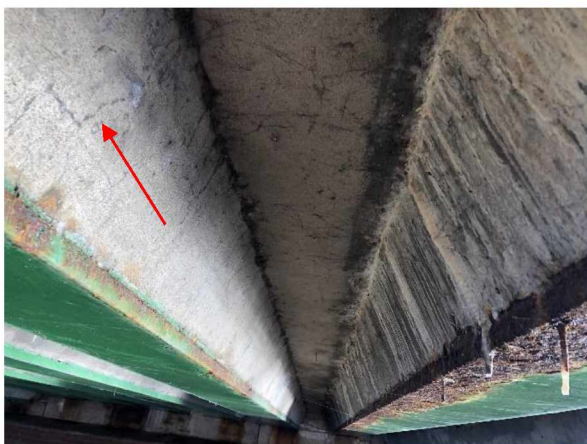
Foto 11: Scheurtjes met een scheurwijdte < 0,1 mm.

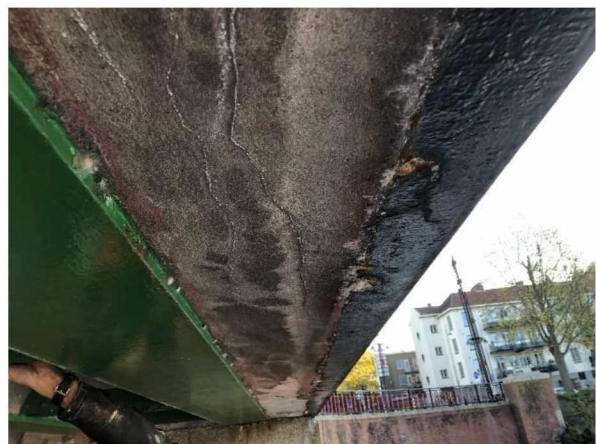
Foto 12: Scheurtjes met een scheurwijdte < 0,1 mm.

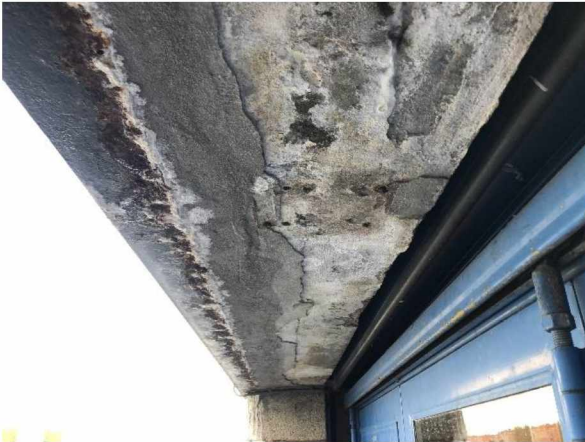
- De afwerkklagen aan de plafonds voor de ingang (buiten) verkeren in een slechte staat. Veelal is deze gescheurd of zelfs al losgelaten (zie foto 13).

Foto 13: Afwerklaag deels verdwenen plafond buiten bij ingang.

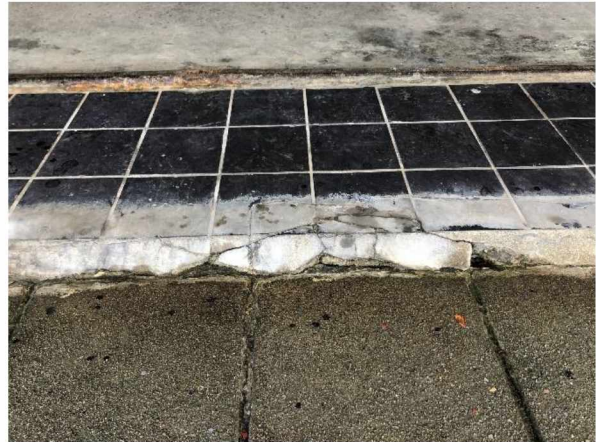
- De cementgebonden opstand van de tegelstroken bij de ingangen verkeren in een slechte staat. Veelal is deze gescheurd en ligt los (zie foto 14).
- De betonnen vloeren binnen de boxen vertonen nagenoeg geen schade. Alleen tegen de tegelstroken is losliggend beton geconstateerd (zie foto 15).

Foto 14: Losliggende cementgebonden opstand bij ingang.

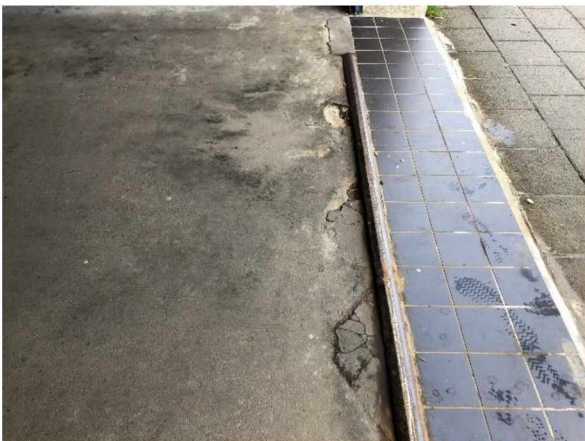
Foto 15: Losliggende betonnen delen ter plaatse van ingang.

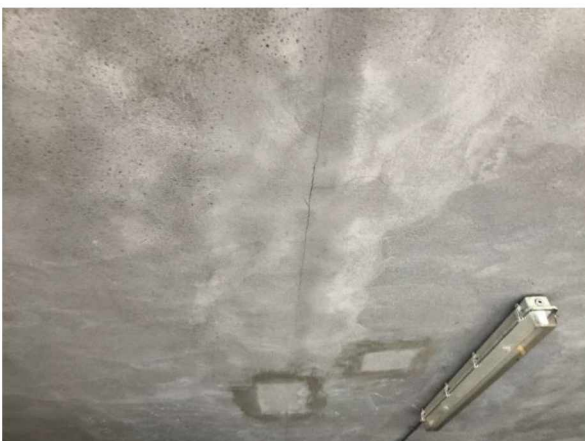
Foto 17: Scheur in plafond.

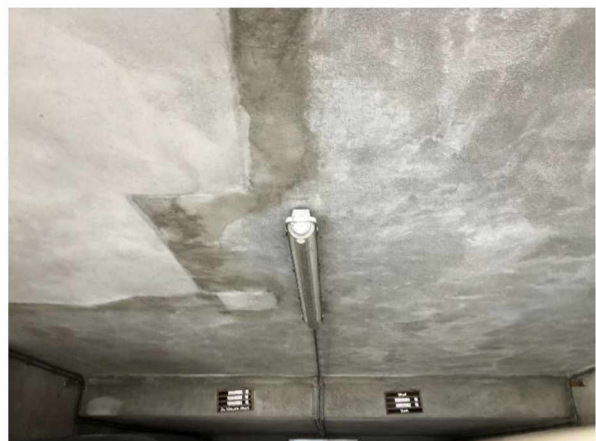
Foto 18: Reparatiedelen in plafond.

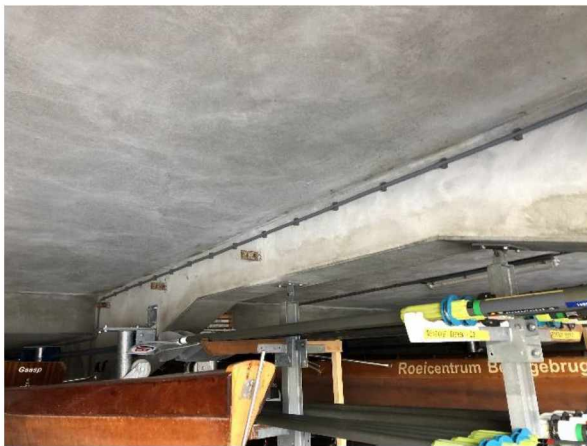
Foto 19: Overzicht plafond en balken voorzien van afwerklaag.

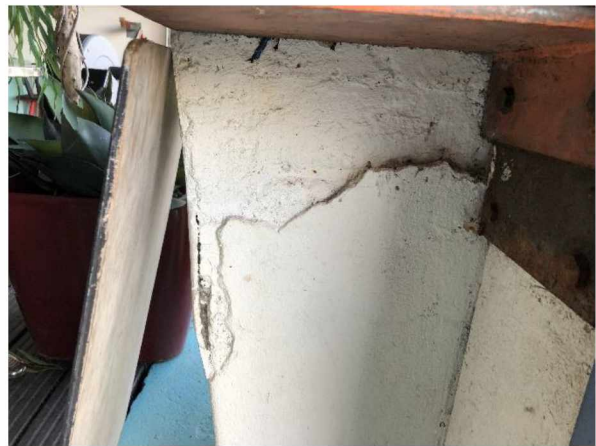
Foto 20: Deels verdwenen afwerklaag van kolom.

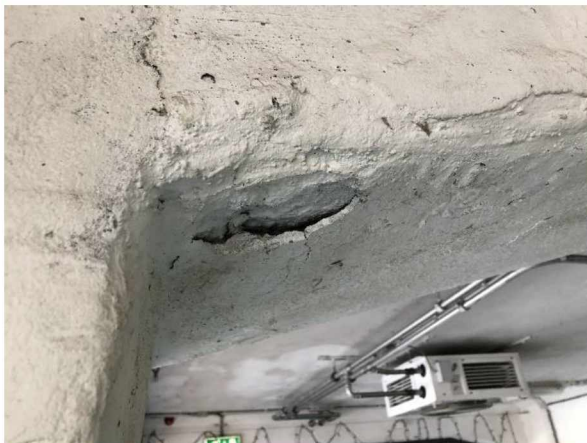
Foto 21: Deels losliggende afwerklaag onderzijde balk.

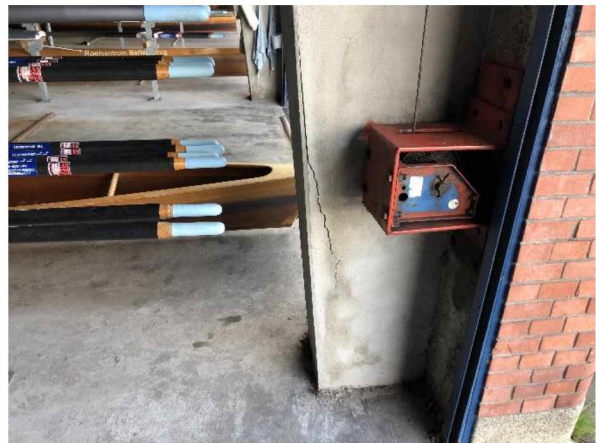
Foto 22: Scheur in afwerklaag van kolom.

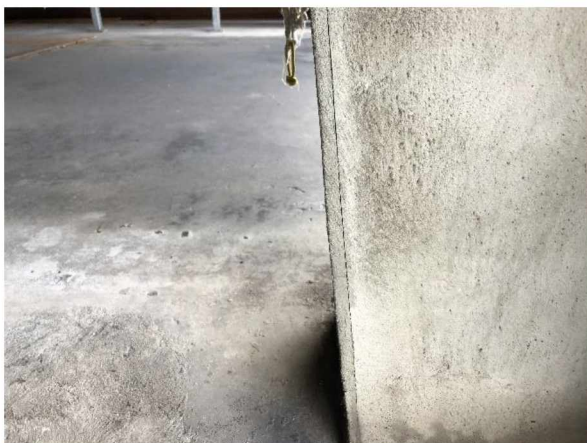
Foto 23: Opmerkelijke rechte scheur in afwerklaag van kolom.

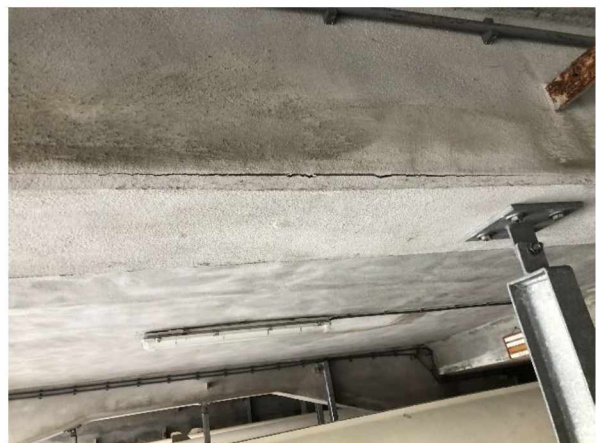
Foto 24: Opmerkelijke rechte scheur in afwerklaag van kolom.

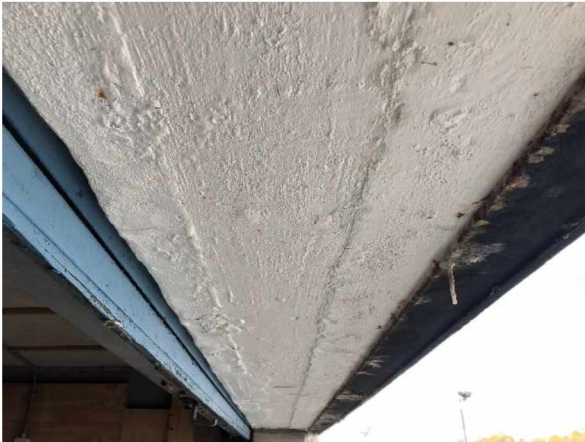
Foto 25: Alleen een coating aangebracht aan het plafond buiten de boxen.

Het plafond buiten de boxen is voorzien van een coating. Ook hier is niet bekend bij Nebest waarom deze is aangebracht. Derhalve adviseren wij de coating te vernieuwen. Dit geldt niet voor de gecoate delen binnenin de boxen.

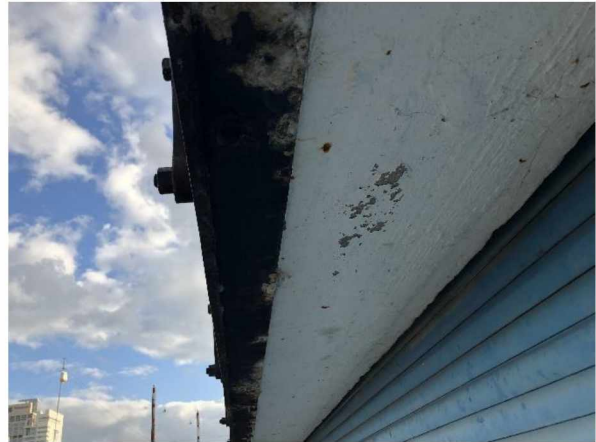
Foto 26: Afbladderende coating ter plaatse van het plafond buiten de box.

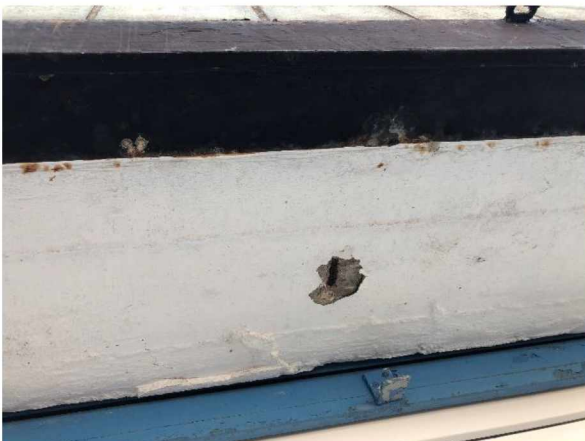
Foto 27: Afgedrukt beton met blootliggende wapening.

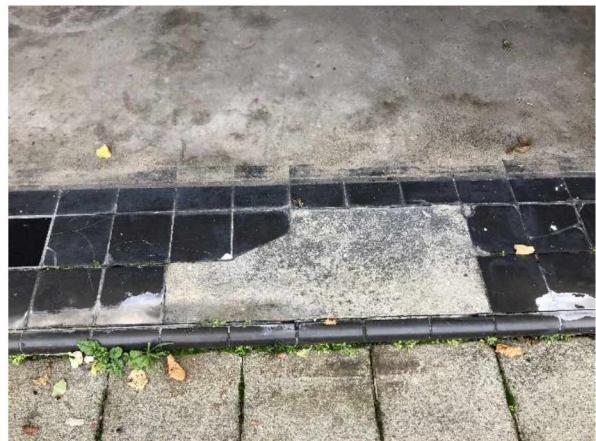
Foto 28: Gescheurde en verdwenen tegels.

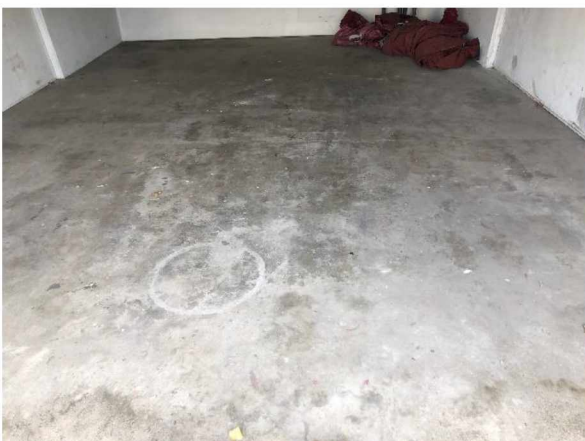
Foto 29: Geen bijzonderheden waargenomen aan de vloeren.

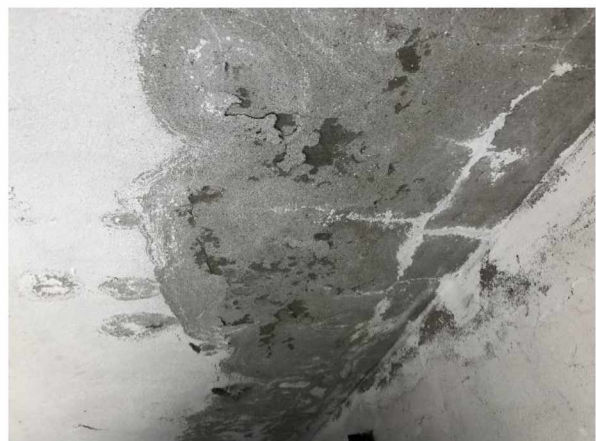
Foto 30: Scheurtjes en losliggende delen in afwerklaag plafond.

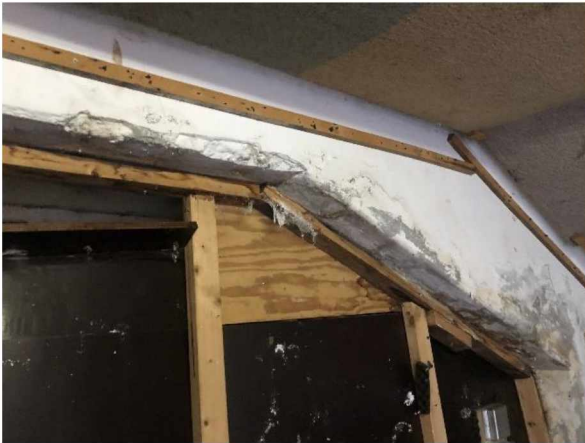
Foto 31: Afgebrokkelde afwerklaag balk.

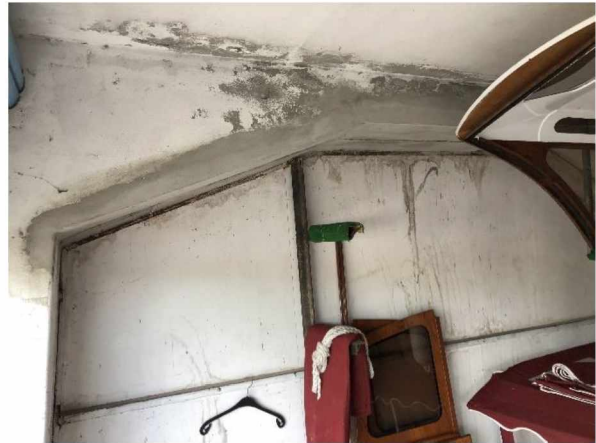
Foto 32: Reparatie onderzijde balk.

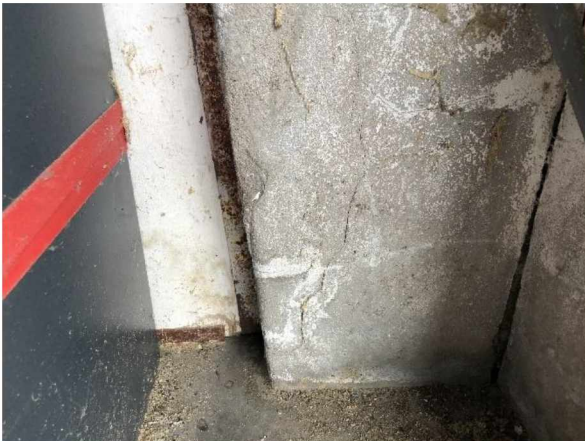
Foto 33: Scheur in afwerklaag van kolom.

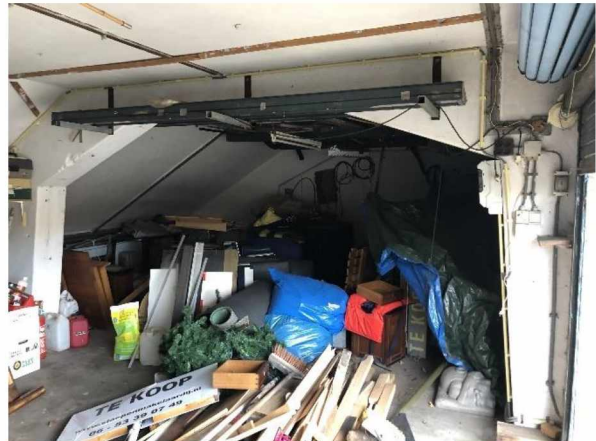
Foto 34: Box met veel spullen.

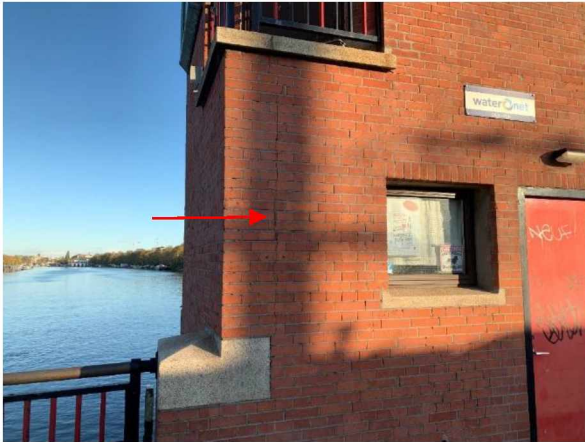
- In de zuidelijke zijde van het gebouw is een verticale scheur aanwezig. Deze loopt vanaf het westelijk gelegen bordes op ca 4 meter hoogte tot ca 1 meter boven straatniveau. De scheur staat tot ca 2 mm open. De scheur loopt ook door het natuursteen van de bordesvloer. De randen van de scheur zijn geërodeerd.
- Boven het in het midden van de gevel aanwezige raam, ca 4,5 m boven het straatniveau is veel voegmortel uitgevallen. Dit lijkt de mortel uit een hervoegbeurt. Gezien de kleur en hardheid is dit waarschijnlijk cementgebonden mortel. Onderliggend is gezien de hardheid en kleur waarschijnlijk kalkgebonden mortel aanwezig. Het overige deel van de voegen is nog goed gehecht aan de metselstenen.

Het metselwerk is in het verleden hervoegd met een niet compatibele mortel. Vooral aan de westzijde is door thermische uitzetting en krimp veel voegmortel uitgevallen. De scheur in de zuidelijke gevel is gezien het geërodeerde breukvlak al langere tijd geleden ontstaan.

Foto 35: Verticale scheur zuidzijde.

Geadviseerd wordt de verticale scheur in de zuidgevel gedurende langer periode te monitoren. Wanneer deze niet groter wordt kan deze hersteld worden door inboeten van nieuwe stenen. Daar waar de voegmortel los ligt is het advies met een compatibele kalkgebonden voegmortel te hervoegen.

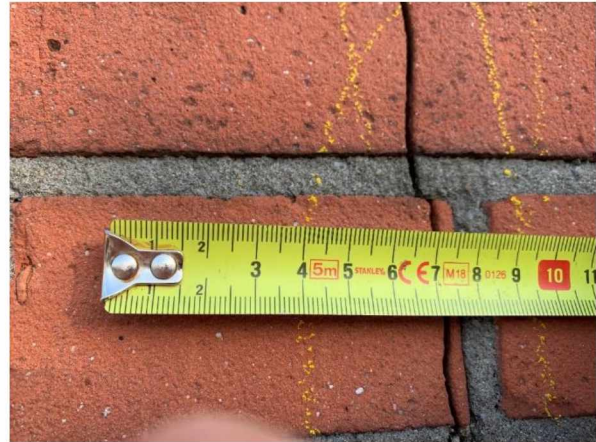
Foto 36: Detail verticale scheur zuidzijde. Scheurwijdte circa 2 mm.

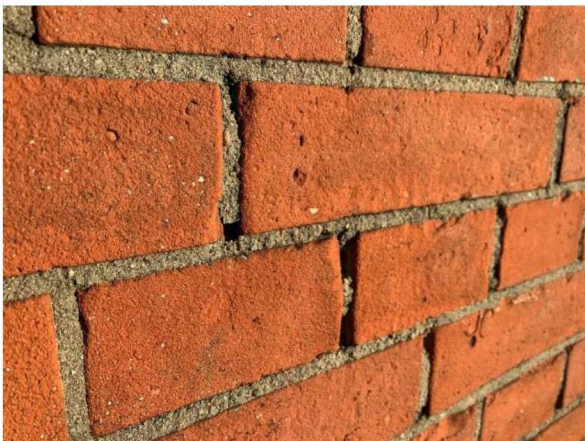
Foto 37: Uitgevallen voegmortel.

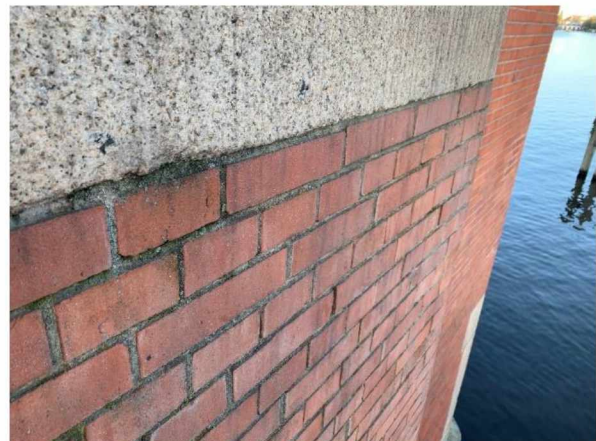
Foto 38: Lokaal voegmortel los in de oostgevel.

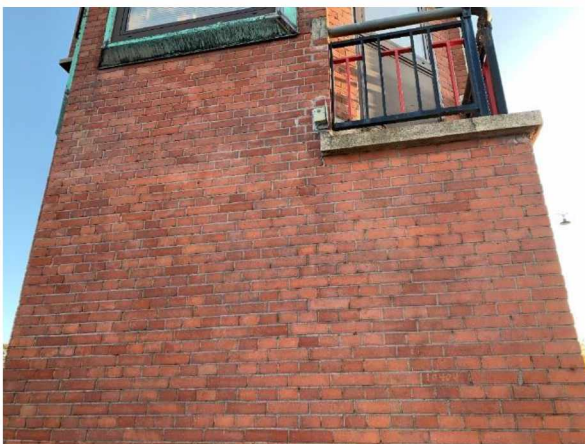
De voegmortel is bij 10-30% van de voegen losliggend en uitgevallen. Ook hier is gezien de kleur van de mortel naar verwachting cementgebonden mortel toegepast bij een hervoegbeurt in het verleden. Het overige deel van de voegen is nog goed gehecht aan de metselstenen.

Foto 39: 10-30% uitgevallen voegmortel westgevel.

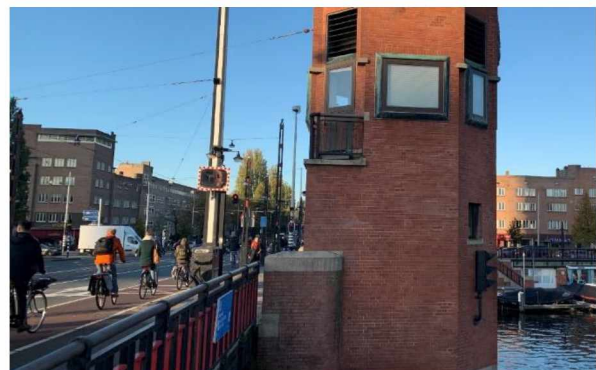
Foto 40: Ingeboete metselstenen in de oostgevel.

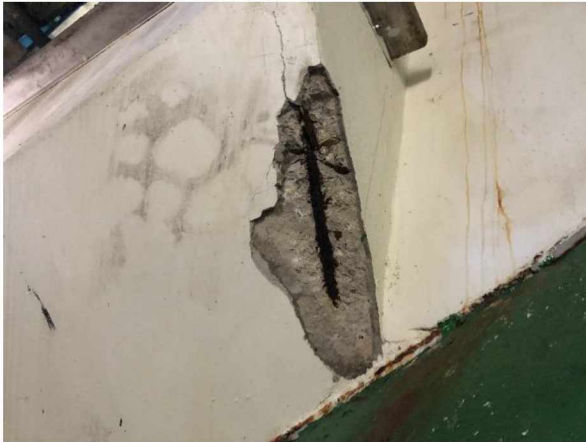
Foto 41: Afgedrukt beton + afwerklaag met blootliggende gecorrodeerde wapening.

Wij adviseren nader onderzoek uit te laten voeren naar de staat van het constructief beton. Hierbij dient te worden achterhaald wat de oorzaak van het afgedrukt beton met blootliggende gecorrodeerde wapening is. Mogelijk dat middels dossieronderzoek eventueel eerder onderzoek hiernaar boven tafel kan worden gehaald en meer informatie geven. Naast onderzoek aan de wanden kunnen dan ook de vloeren worden onderzocht.

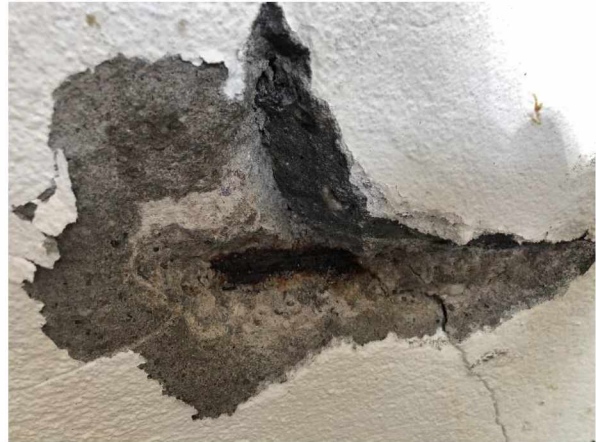
Foto 42: Afgedrukt beton + afwerklaag met blootliggende gecorrodeerde wapening in wand.

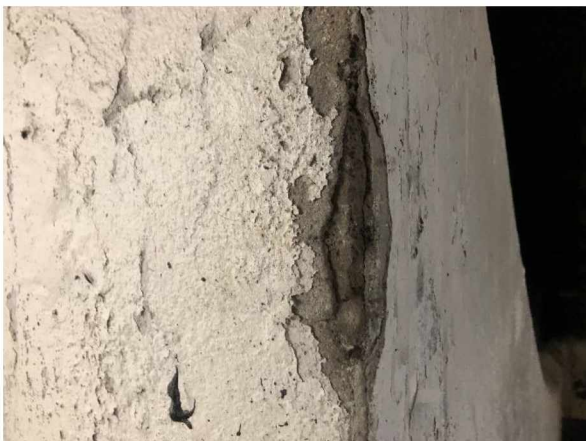
Foto 43: Deels verdwenen afwerklaag op hoek van wand.

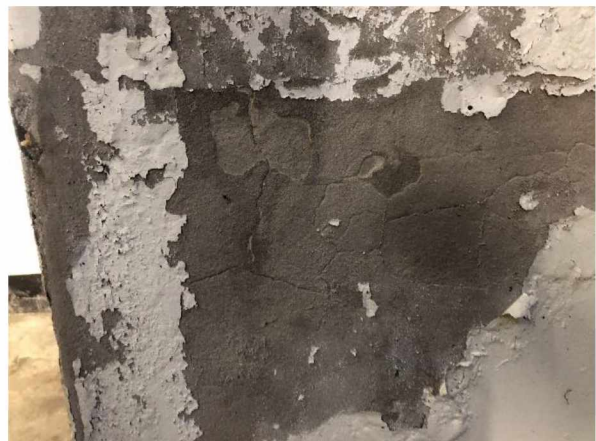
Foto 44: Afbladderende coating en scheuren in afwerklaag in wand.

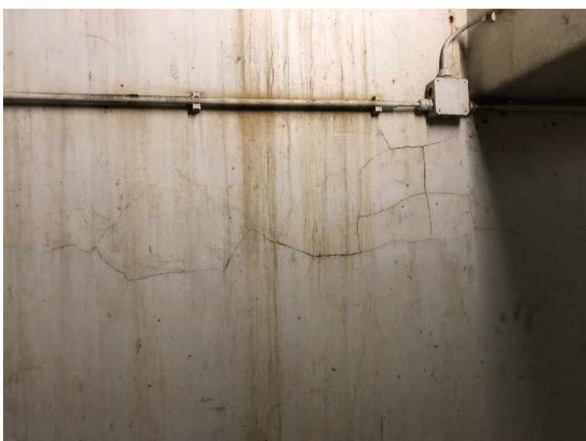
Foto 45: Scheuren in afwerklaag en/of reparatie van wand.

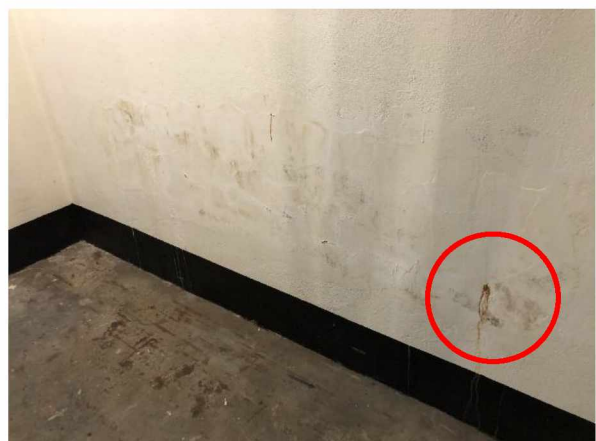
Foto 46: Reparatie in onderzijde wand en bruine uitboeiing (rode cirkel).

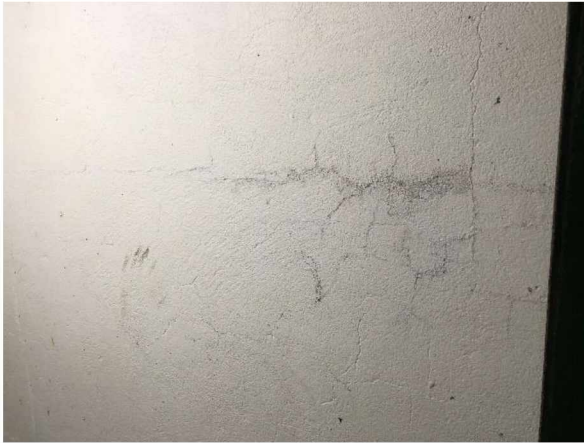
Foto 47: Scheuren in afwerklaag wand.

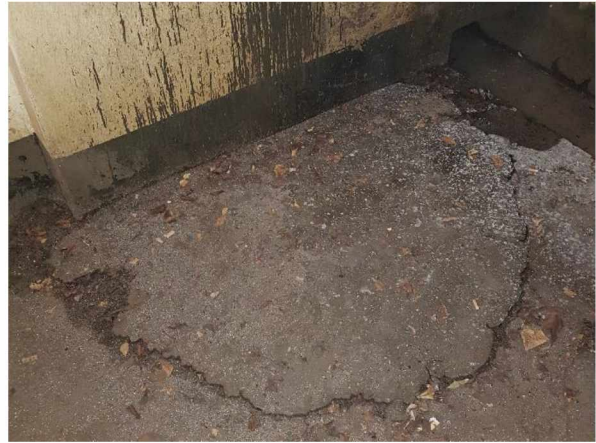
Foto 48: Losliggende schol bovenzijde vloer laatste verdieping.
