Datum: 2 juni 2023

Betreft: Rapportage 2305-083

Woning aan de 5.1.2,e te Amsterdam

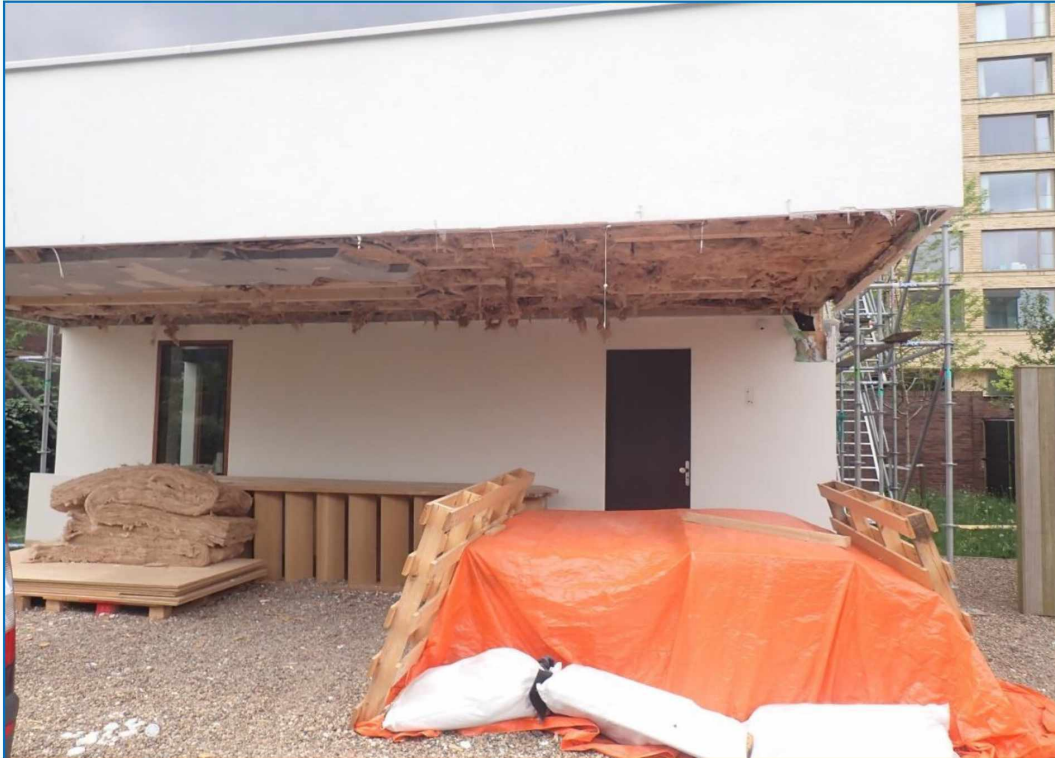
Foto 1

Aan de buitenzijde is de overkapping aan de onderkant en een deel van de zijkant rechts voor verwijderd.

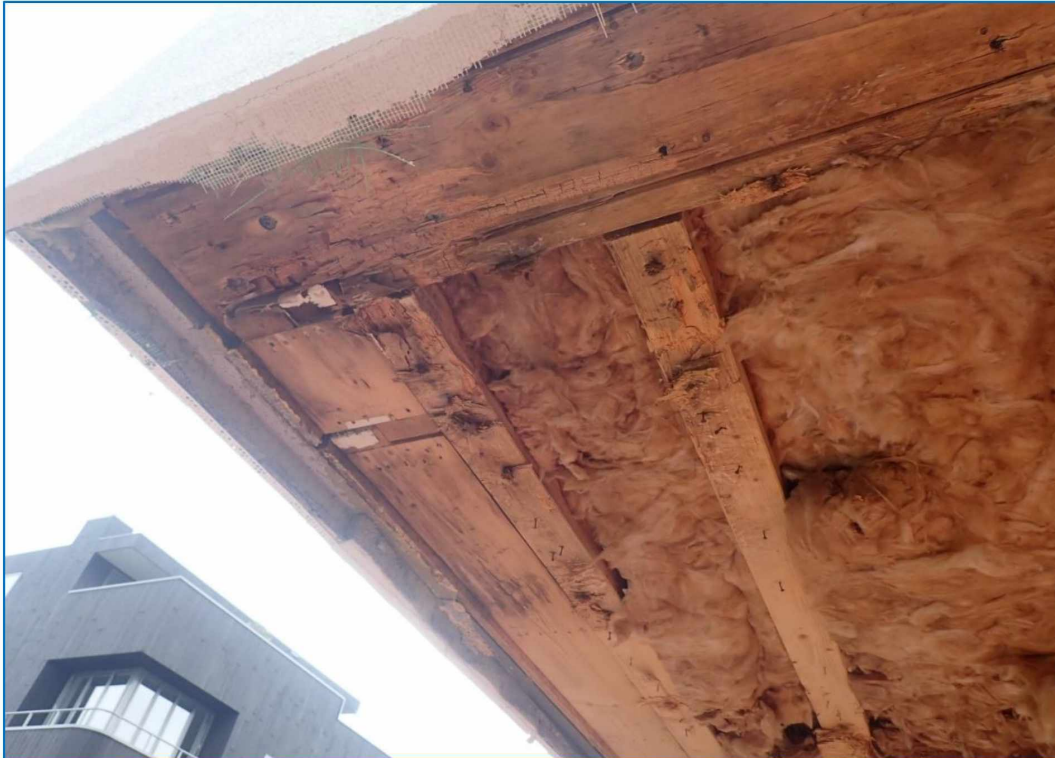
Foto 2

Diverse houten delen vertonen verkleuringen als gevolg van invloeden van houtverkleurende schimmels, oppervlakte schimmels en houtaantastende schimmels.

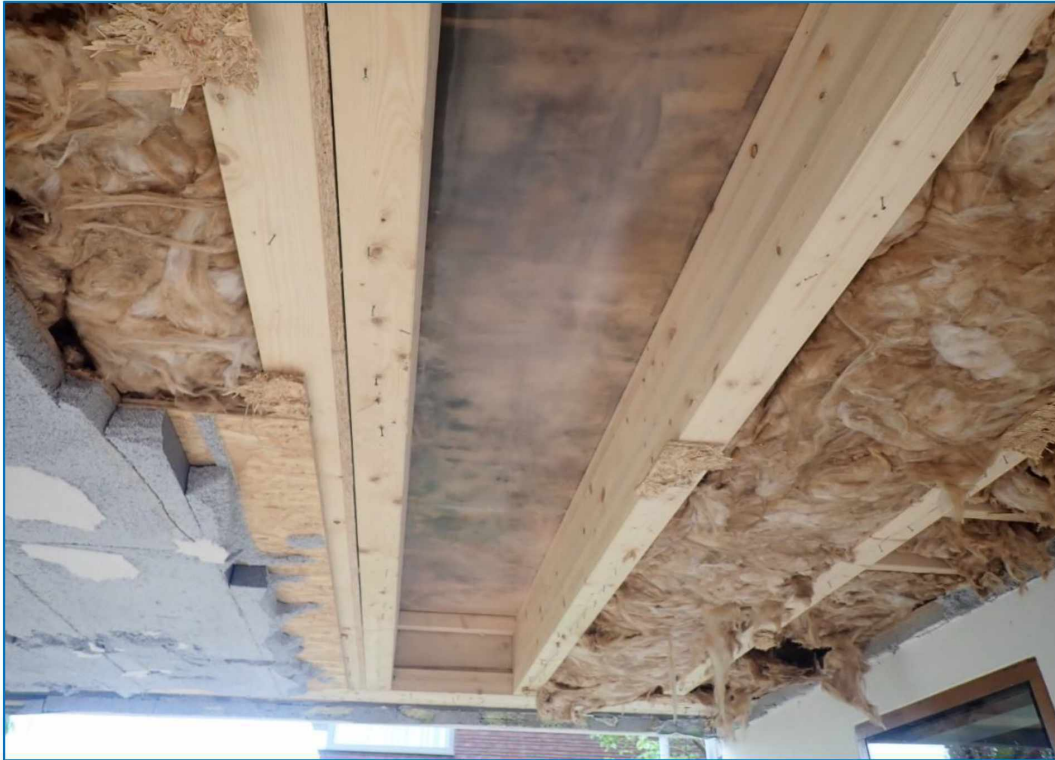
Foto 3

De houten delen vertonen hier aantasting door houtaantastende schimmels, waarbij het hout reeds vervormd is (geïmplodeerd) en een kubieke structuur vertoont. De vervorming samen met de kubieke structuur is het eindresultaat van een aantasting door houtaantastende schimmels.

Het cellulose (een bouwstof in het hout waarmee het hout zijn kracht heeft) is hier reeds in sterkte verzwakt.

Op het hout zijn hier hyfen van Kelderzwam (*Coniophora puteana*) aangetroffen.

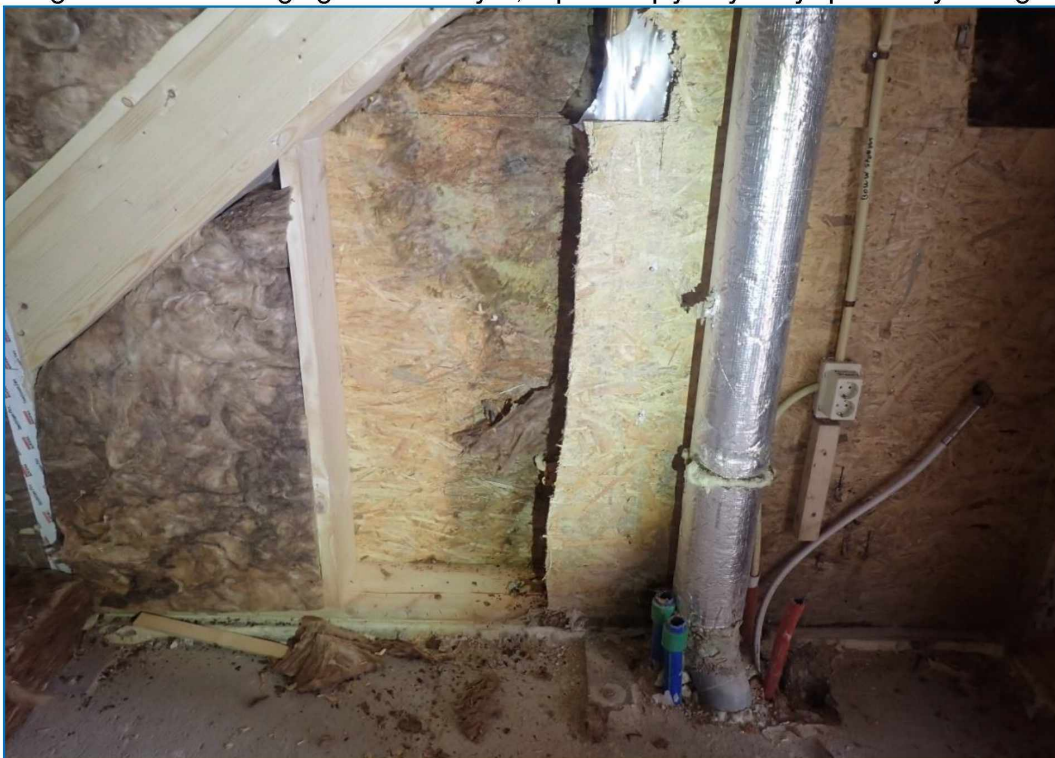
Foto 8

Vastgesteld is dat er een dampdichte folie aanwezig is.

Niet meer kan worden vastgesteld of deze overall op de juiste wijze (aaneengesloten) is of was aangebracht. Bevestigingen met nietjes, tape en spijkertjes zijn plaatselijk aangetroffen.

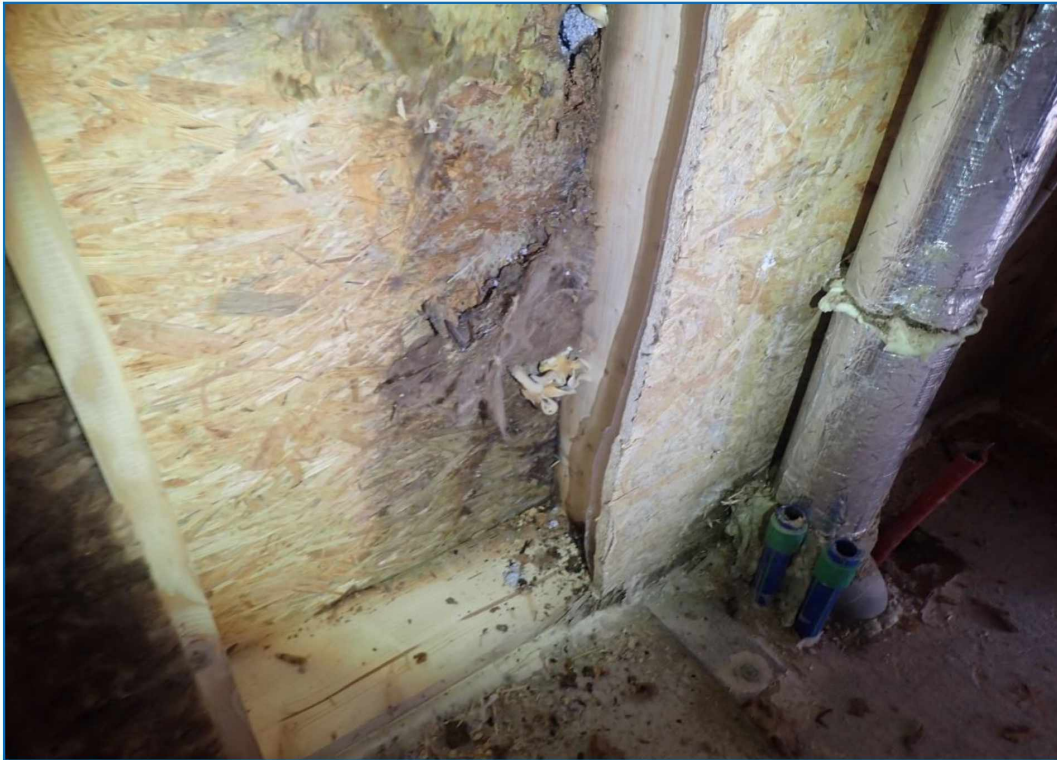
Foto 9

Plaatselijk zijn nog delen van OSB binnenplaten aanwezig, waarop vermoedelijk de binnen afwerking op was aangebracht.

Daar waar de OSB platen en isolatie van het binnenblad is verwijderd, is de achterliggende

OSB plaat zichtbaar waarachter de buitenisolatie en pleisterlaag aanwezig is.

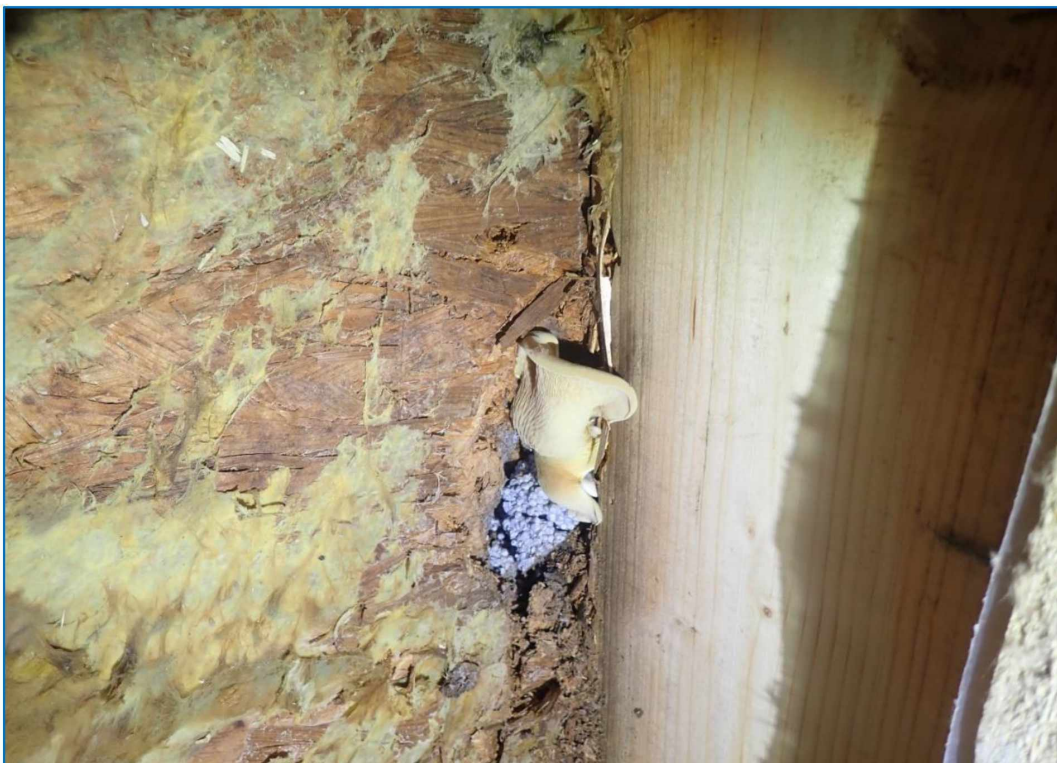
Foto 10

De verkleuringen van de OSB plaat is hier goed zichtbaar.

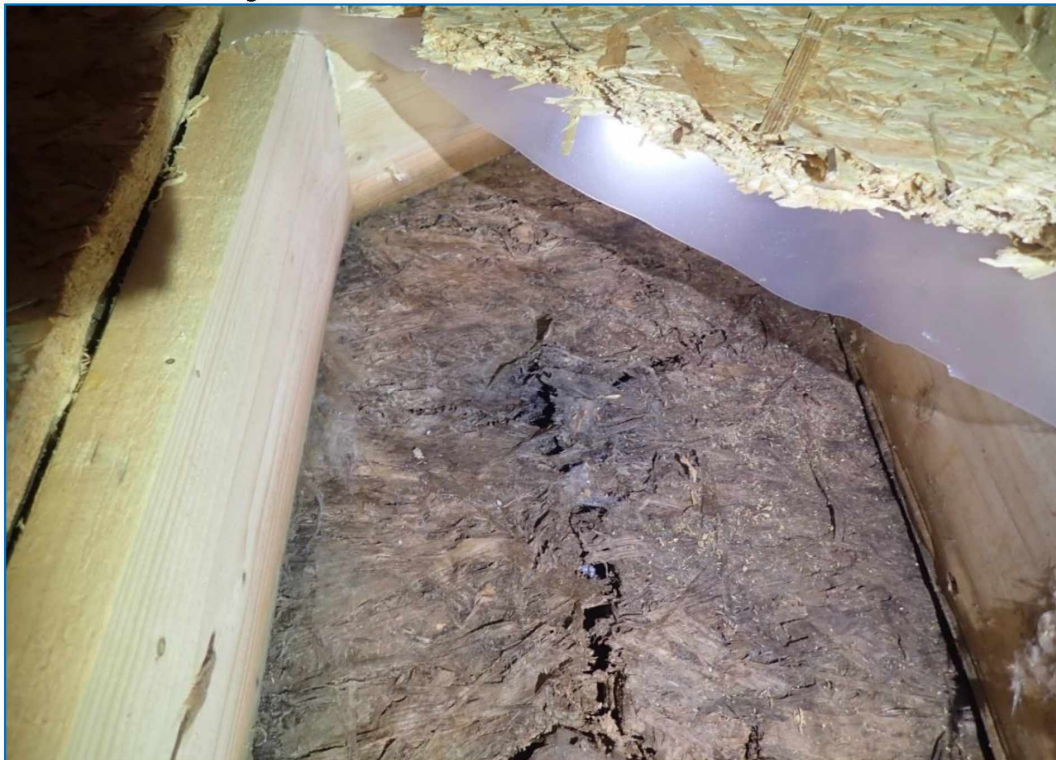
Foto 11

Op het hout zijn vruchtlichamen van houtaantastende schimmels aangetroffen. Daarnaast zijn de OSB platen naast besmet, ook aangetast door houtaantastende schimmels en besmet met diverse soorten oppervlakte schimmels.

Ook de draagbalken waar de constructiedelen samen hun sterkte mee moeten genereren, vertonen aantastingen door houtaantastende schimmels.

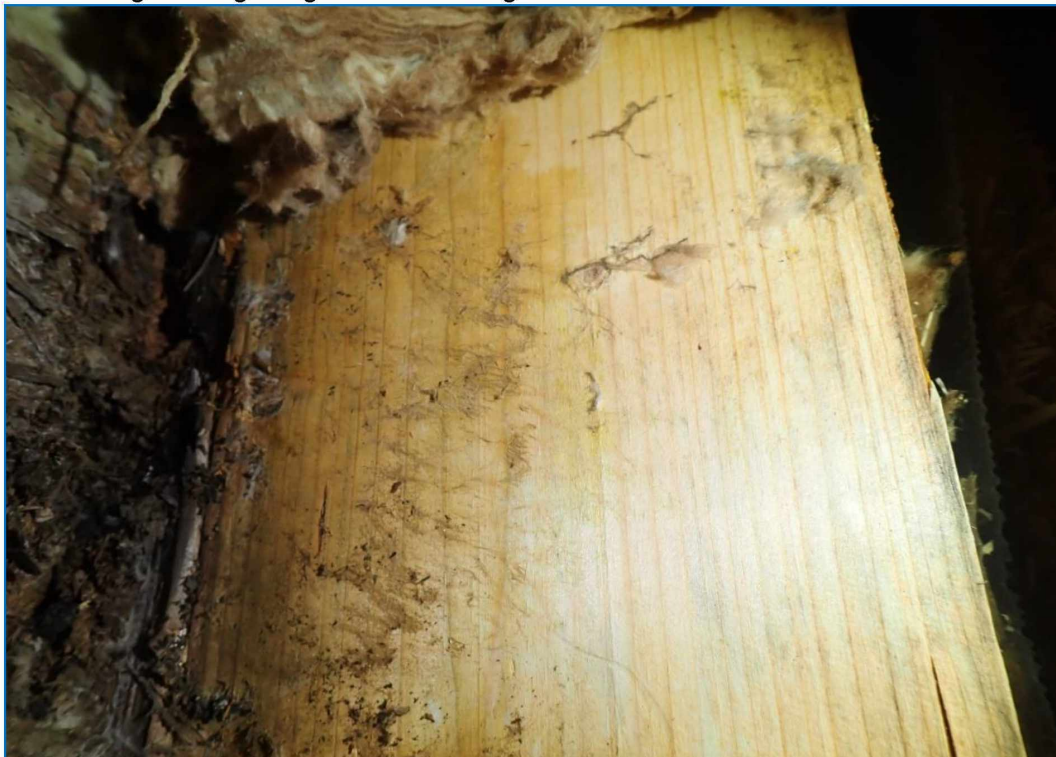
Foto 12

De OSB plaat is hier dwars doorgescheurd en de draagbalk rechts vertoont vervormingen en verkleuringen als gevolg van aantasting door houtaantastende schimmels.

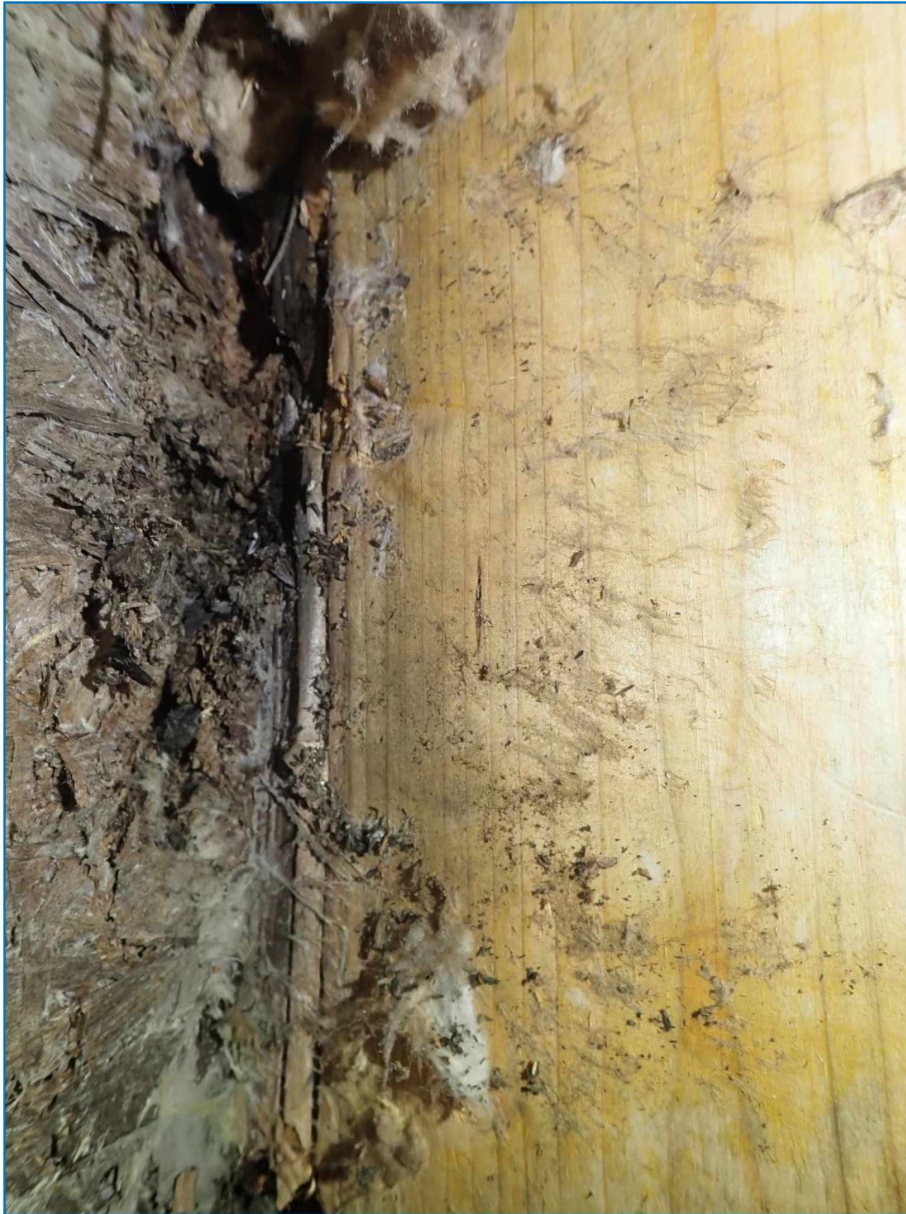
Foto 13

De besmetting is ontstaan in de wand, en groeit vanaf de wand de draagbalken in. Het is nu dus niet mogelijk, zonder verwijdering van de buitenschil, aan te geven tot waar de besmettingen zich heeft ontwikkeld.

Veelal is de plek van een besmetting binnenin kleiner dan aan de buitenzijde van een houten constructie. De koude kant (buitenschil) zal door temperatuurverschil en ontwikkelen van schimmels natter zijn aan de buitenzijde van de wand. Dit is aannemelijk gezien het vocht in de constructiedelen.

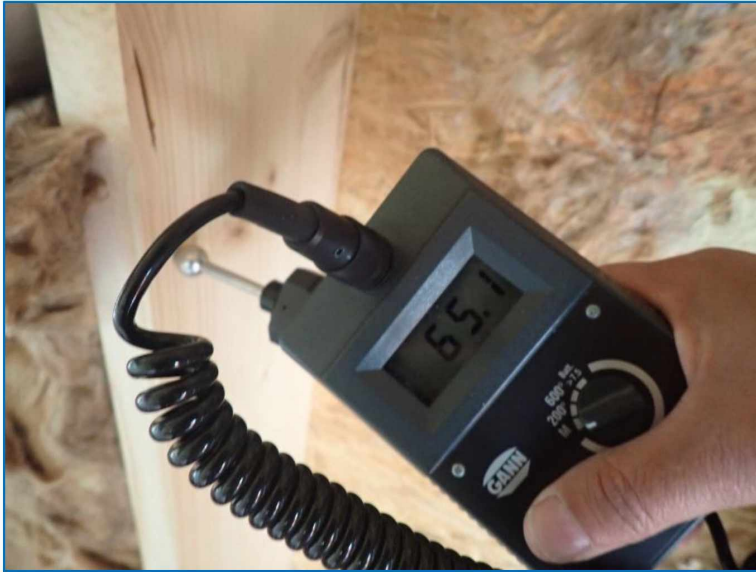
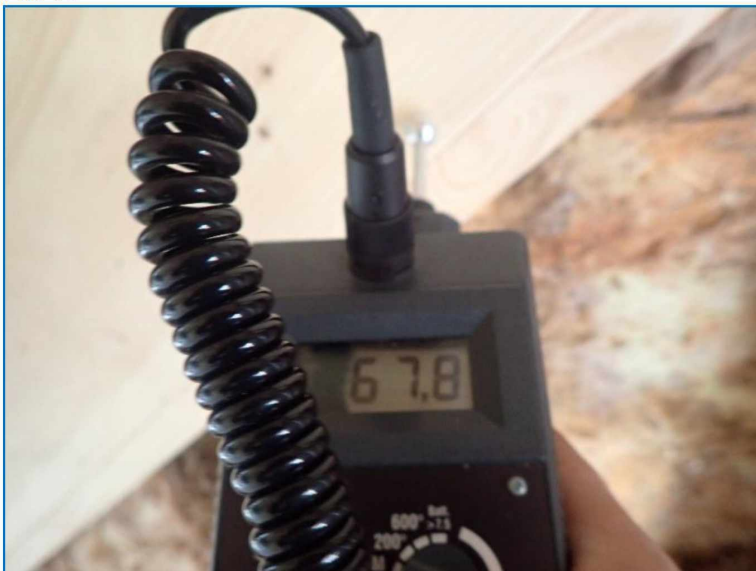
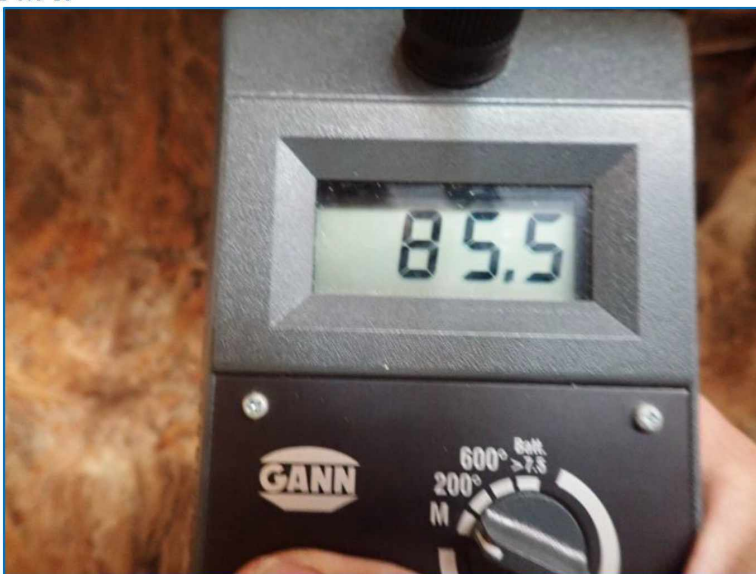
Na het doen van metingen is het volgende aan te geven:  
Aan het oppervlak dus de binnenplaat is een vochtwaarde gemeten van slechts 45 digits. De balk in de constructiewand is aan het oppervlak 65,1 digits, in het midden van de balk 67,8 digits en aan de zijde richting de buitenschil 85,5 digits.  
Dus hoe verder in de wand, hoe hoger het vochtgehalte.

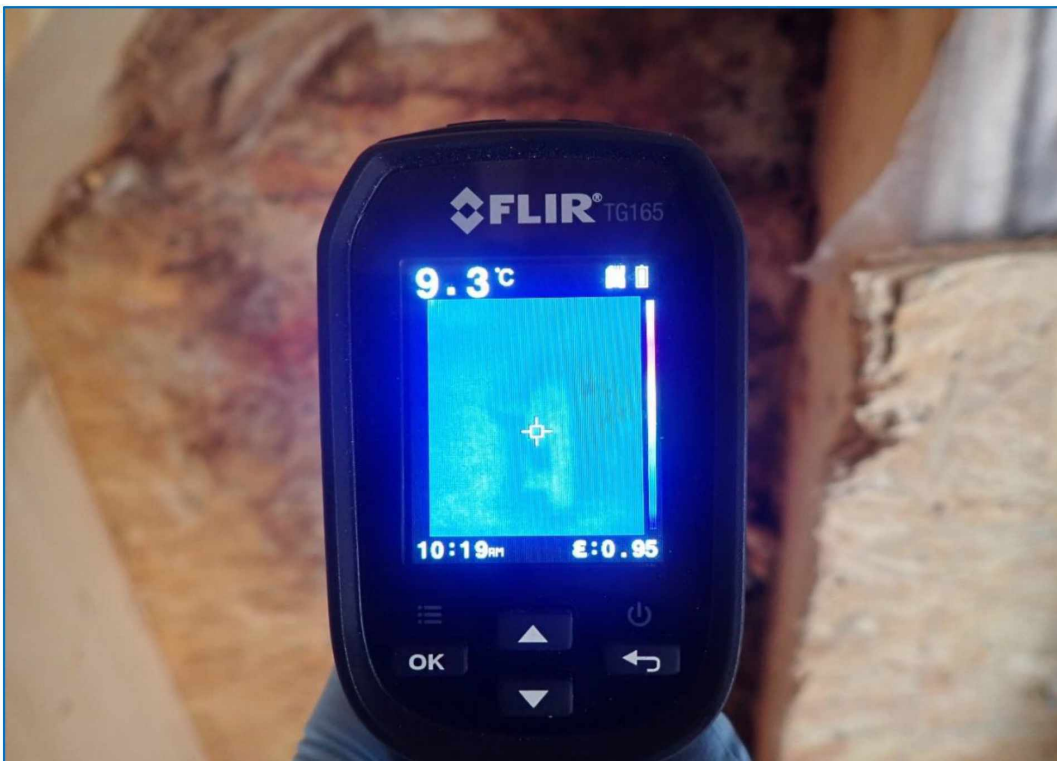
Foto 18

Er zijn metingen verricht ondanks dat er nu niet gestookt wordt, aan het oppervlak 10,4 graden Celsius en dieper in de constructie (beschadigd deel) 9,3 graden Celsius.

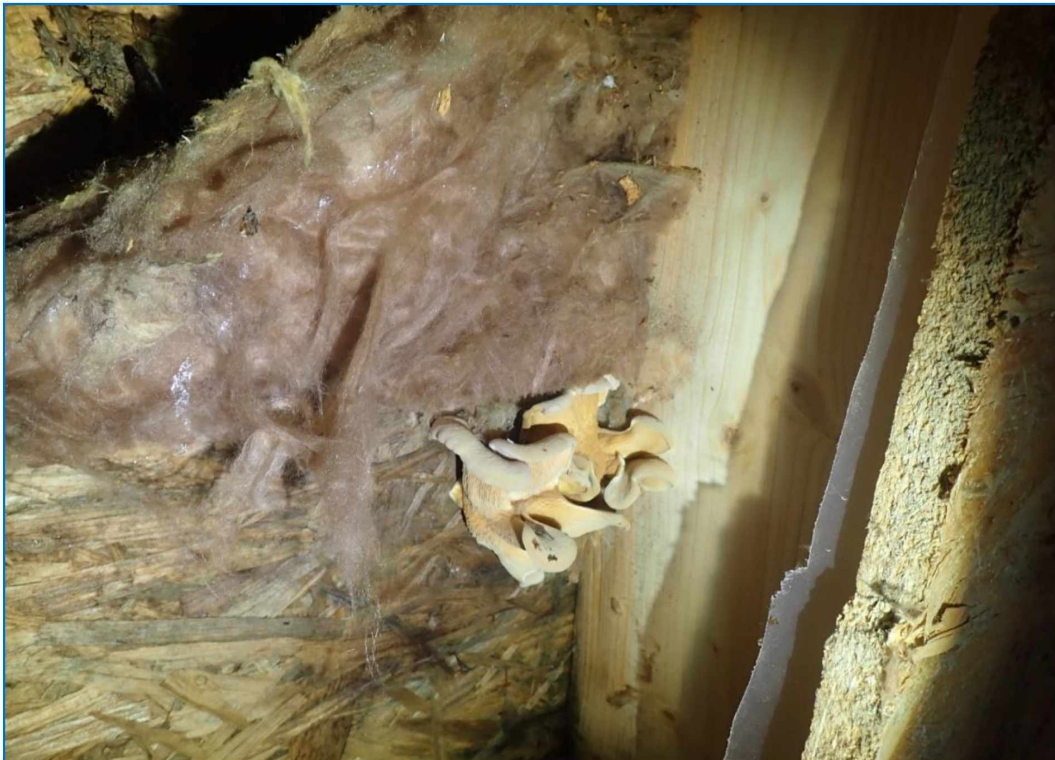
Foto 19

Ondergetekende heeft dit vruchtlichaam verwijderd, om verder te beoordelen.

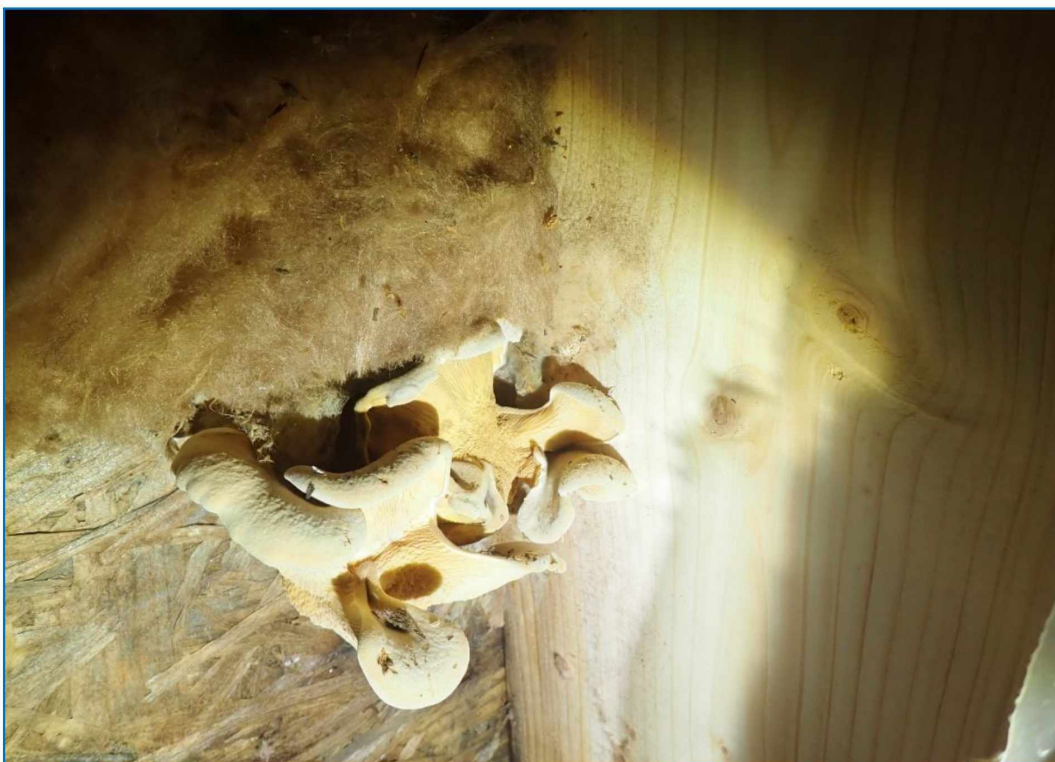
Foto 20

Als een houtaantastende schimmel echter vruchtlichamen ontwikkelt dan betekent dit dat de sterkte uit het hout is, en de schimmels voortplantingsdelen ontwikkelt om verder te kunnen overleven. Daarbij worden miljoenen sporen gevormd die door de constructie en ook in de omgevingslucht verder verspreiden.

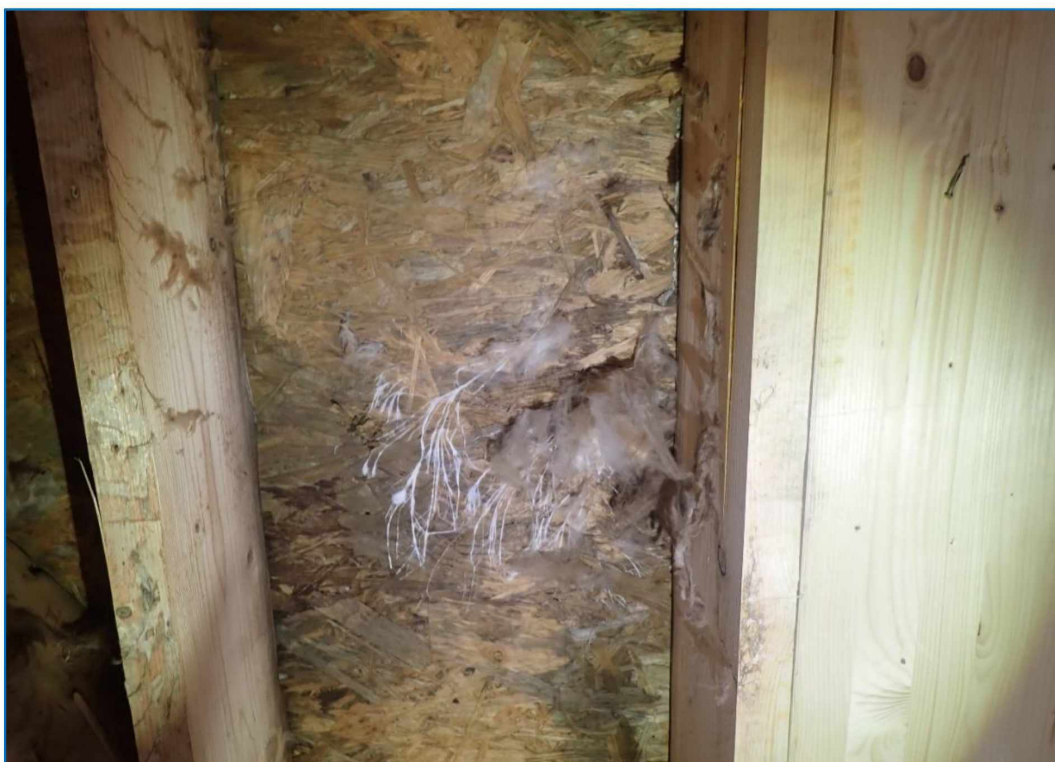
Foto 28

Duidelijke vorm van mycelia van houtaantastende schimmels (Poriëzwam) op het hout, de donkere verkleuringen ontstaan door oppervlakte schimmels en blauwschimmels.

Het maakt niet uit om welke soort van houtaantastende schimmels het hier gaat. In dergelijke situaties is het niet wenselijk om een houtaantastende schimmel in welke vorm dan ook, in de houten constructie te hebben.

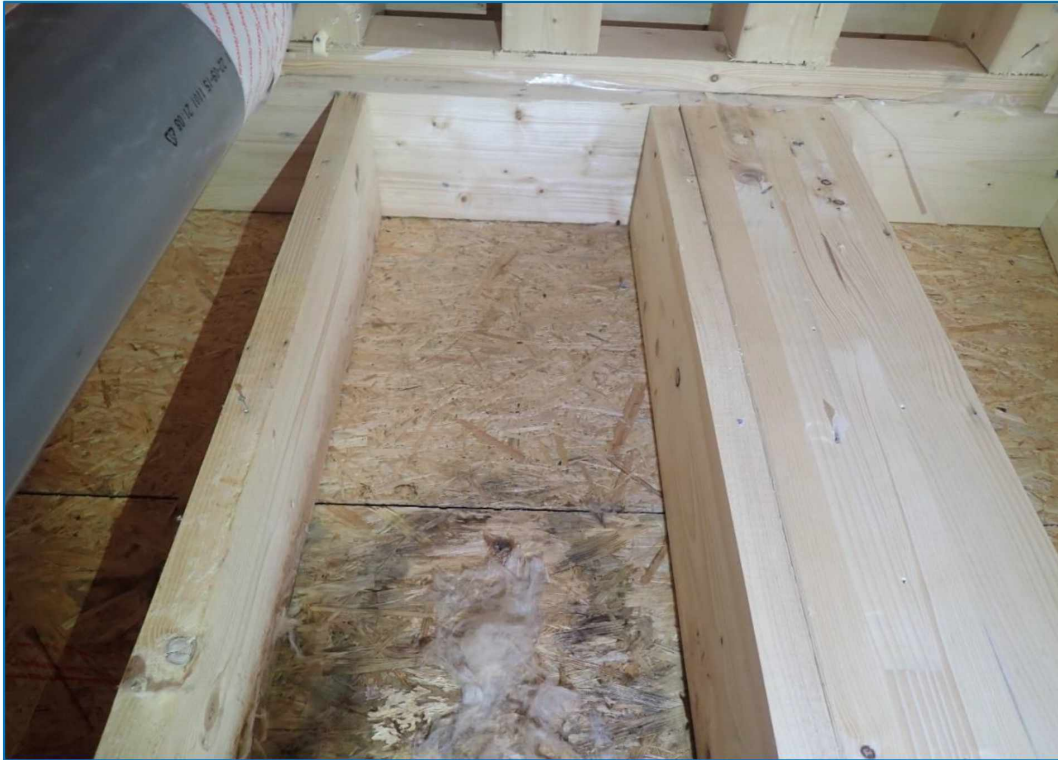
Foto 29

Ondanks dat de plaat boven de besmette plaat schoner lijkt, is deze vanaf de onderste plaat die duidelijke besmetting laat zien reeds geïnfected.

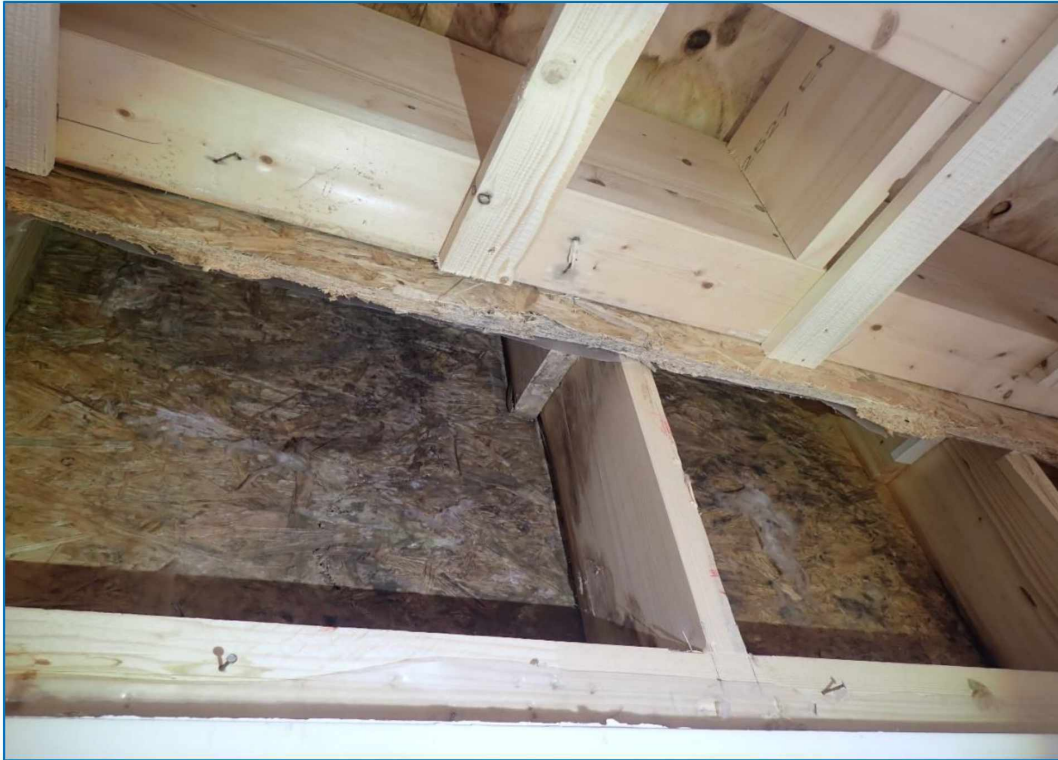
Foto 31

De foto onder is op de plaats van de blauw pijl genomen. Ook hier duidelijk sprake van aantastingsprocessen door houtaantastende schimmels en oppervlakte schimmels.

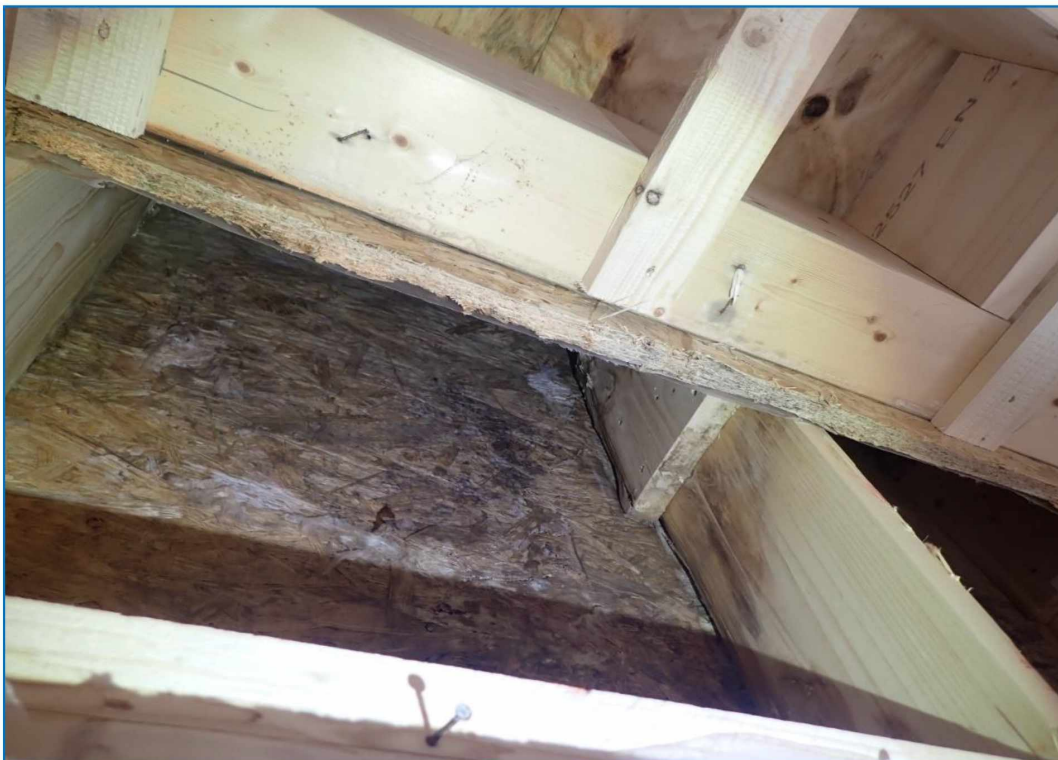
Foto 32

Ook hier is de stadium van het hout vervormd en in sterkte gereduceerd.

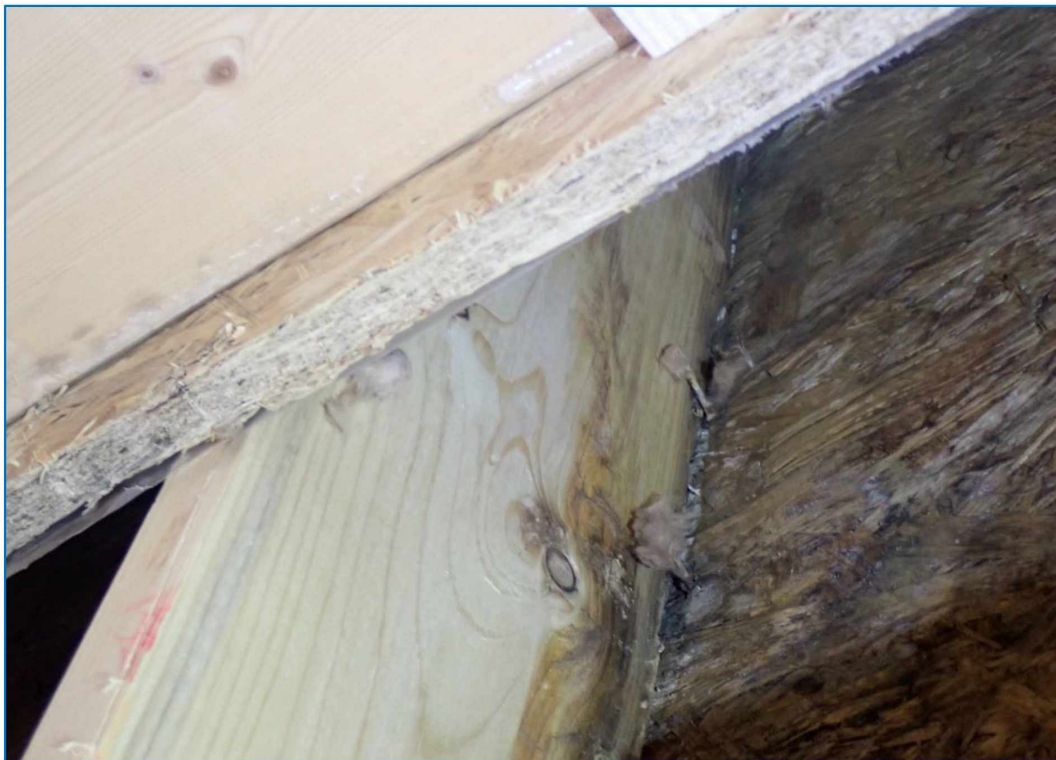
Foto 33

Op het hout zijn hyfen en mycelia van houtaantastende schimmels aangetroffen.

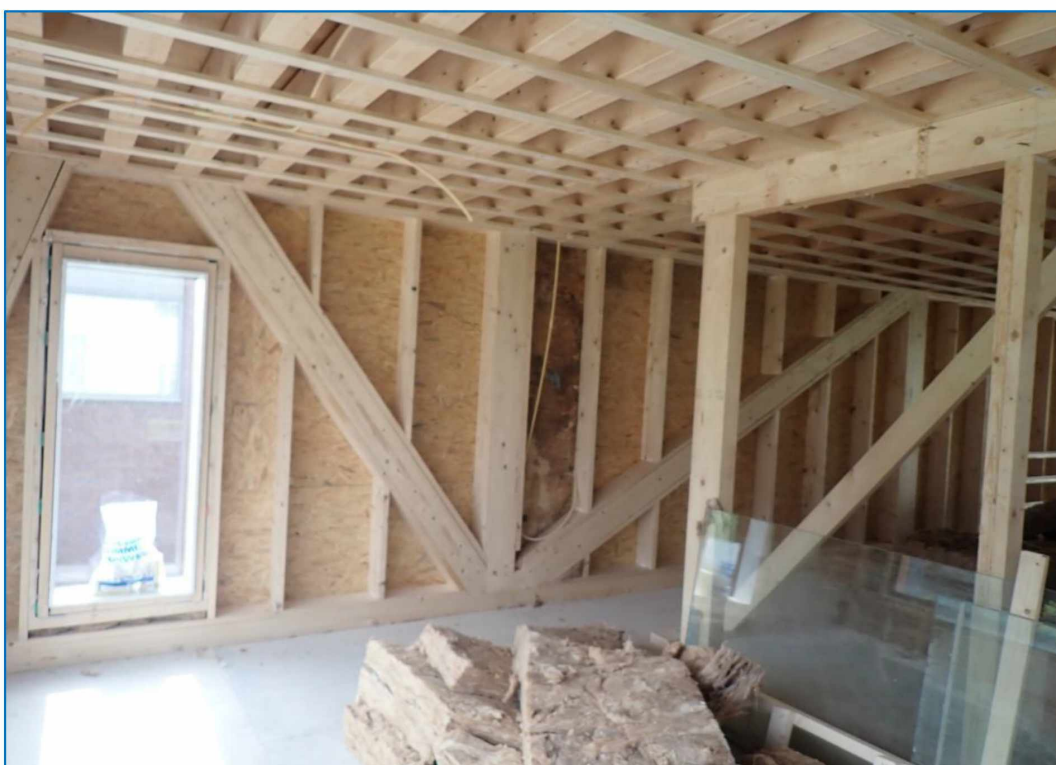
Foto 34

Op de zijgevel rechts is ook in het midden sprake van een ernstige aantasting veroorzaakt door houtaantastende schimmels.

Gezien de situatie die nu reeds zichtbaar is (dit even los gezien van de overige bouwkundige schade) zal men vrijwel zeker de gehele zijgevel rechts verwijderen / vervangen moeten, daarbij ook de onderzijde van de overkapping vanwege de zichtbare schade in het onderliggende houtwerk te vervangen en de wandconstructie aan de voorgevel grenzend aan de overkapping naar boven toe.

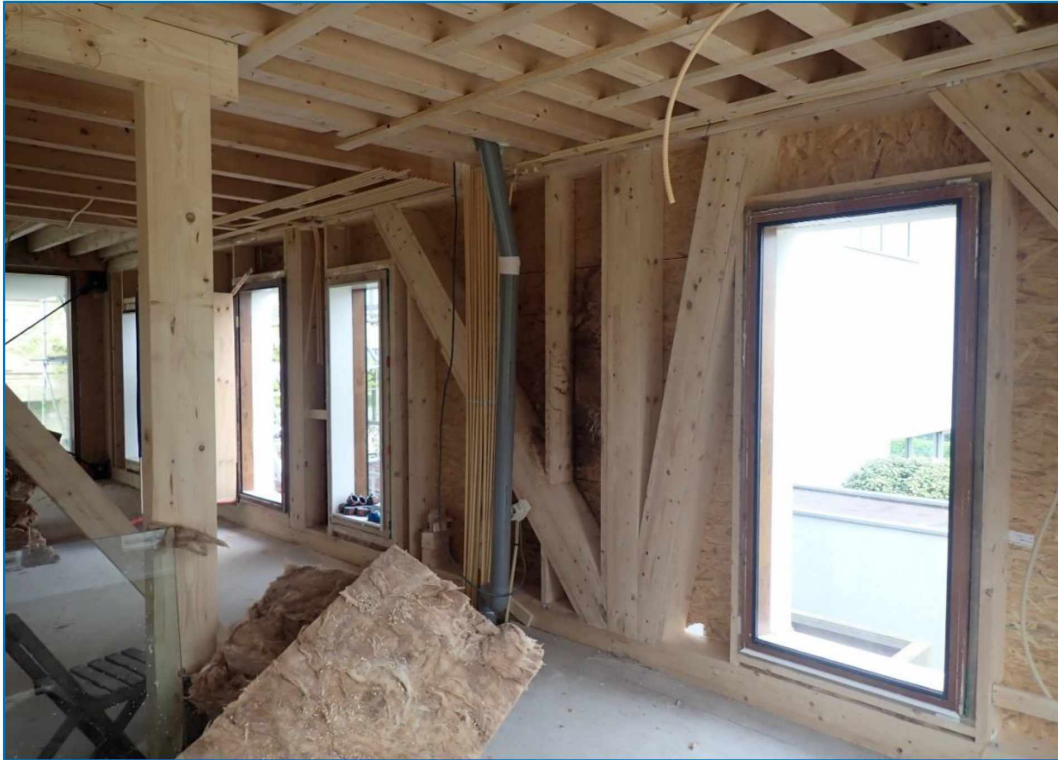
Foto 35

Van afstand zijn de zwamdraden duidelijk zichtbaar.

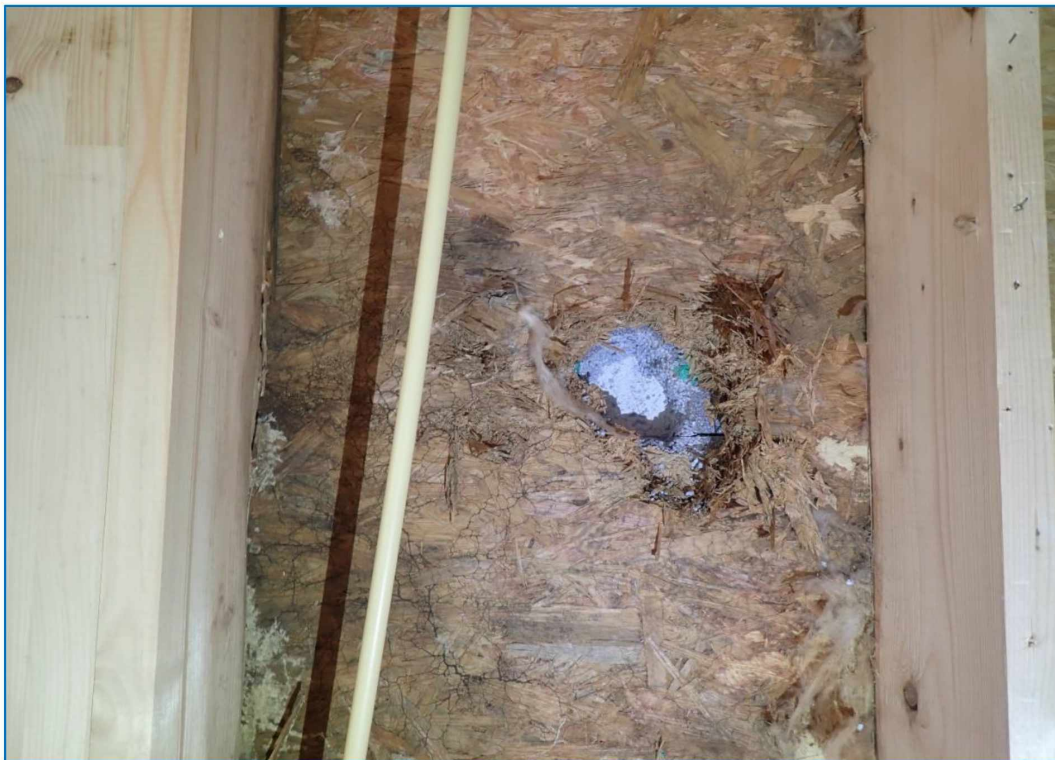
Foto 37

De aantasting is van vloer tot plafond zichtbaar.  
Ook hier een naad in de isolatie achter de OSB plaat.

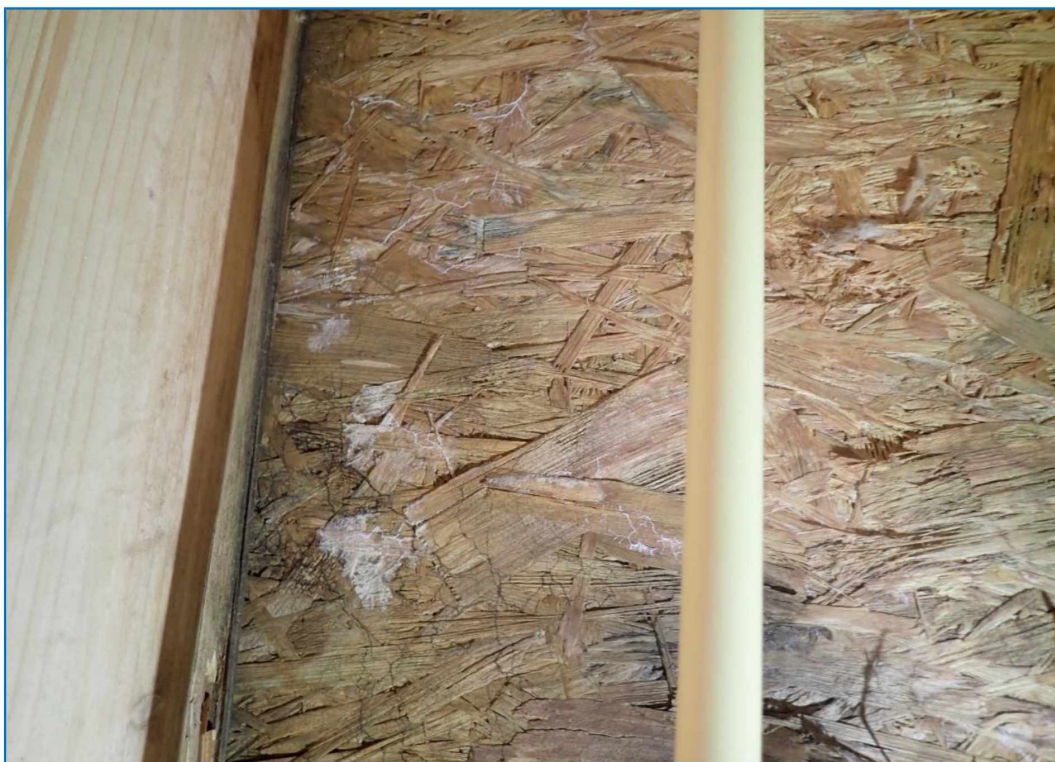
Foto 38

Hyfen en mycelia in witte kleurstelling en donkerbruine kleurstellingen.

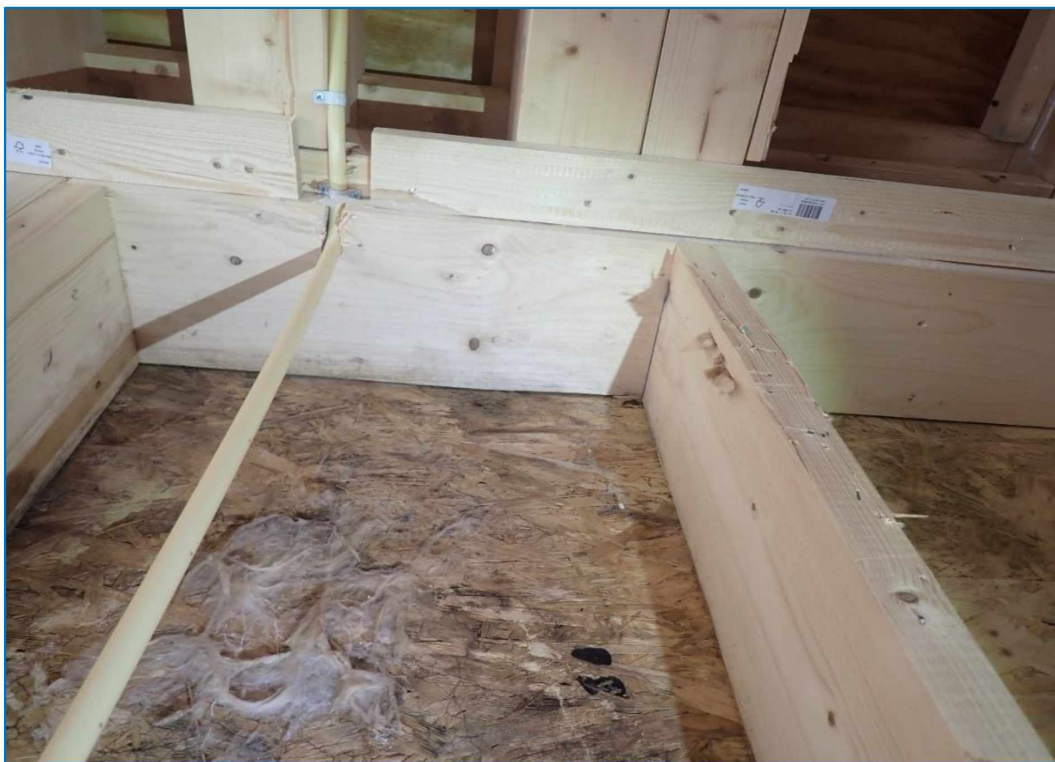
Foto 39

We spreken van een ernstige besmetting.

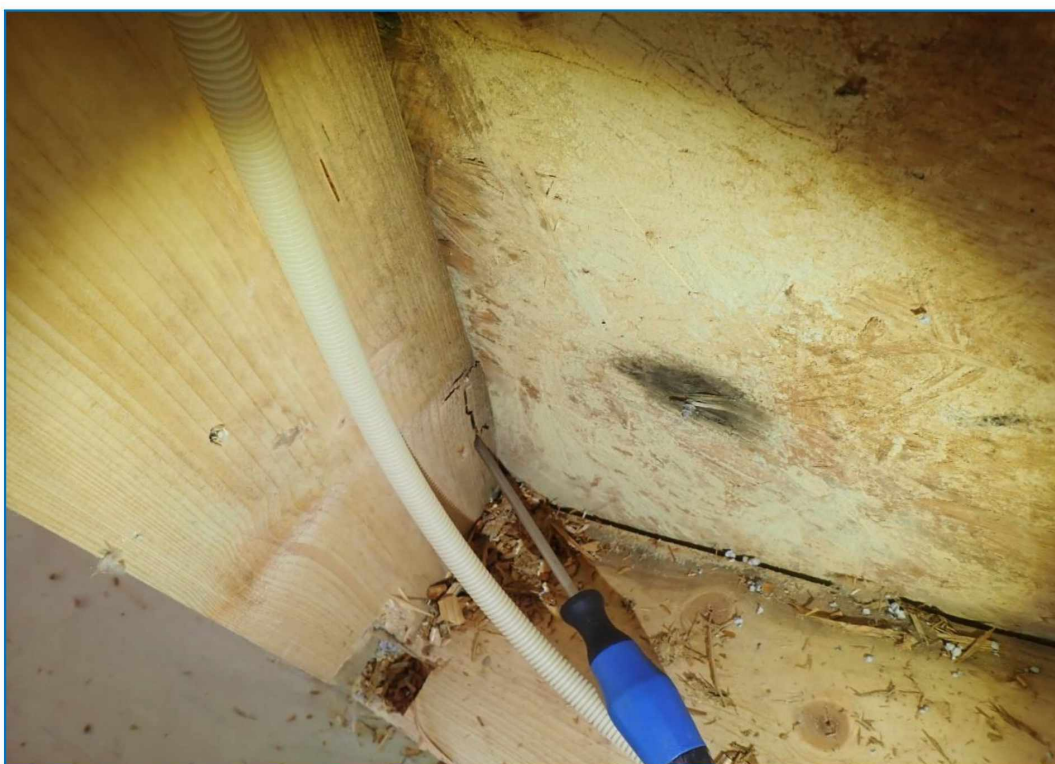
Foto 40

Ook daar waar de balklaag nog geen vervorming vertoont, is deze toch van binnenuit reeds aangetast door houtaantastende schimmels.

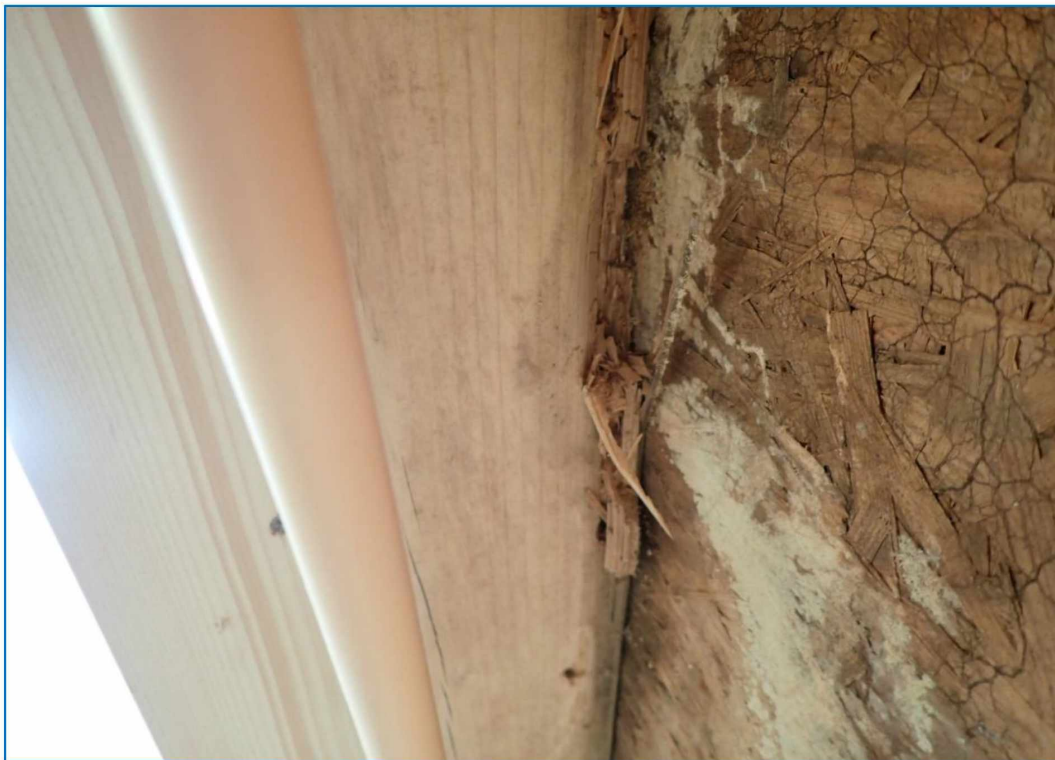
Foto 41

Ook hier weer de kubieke structuur die kenmerkend is voor houtaantastende soorten zoals Kelderzwam en Poriëzwam.

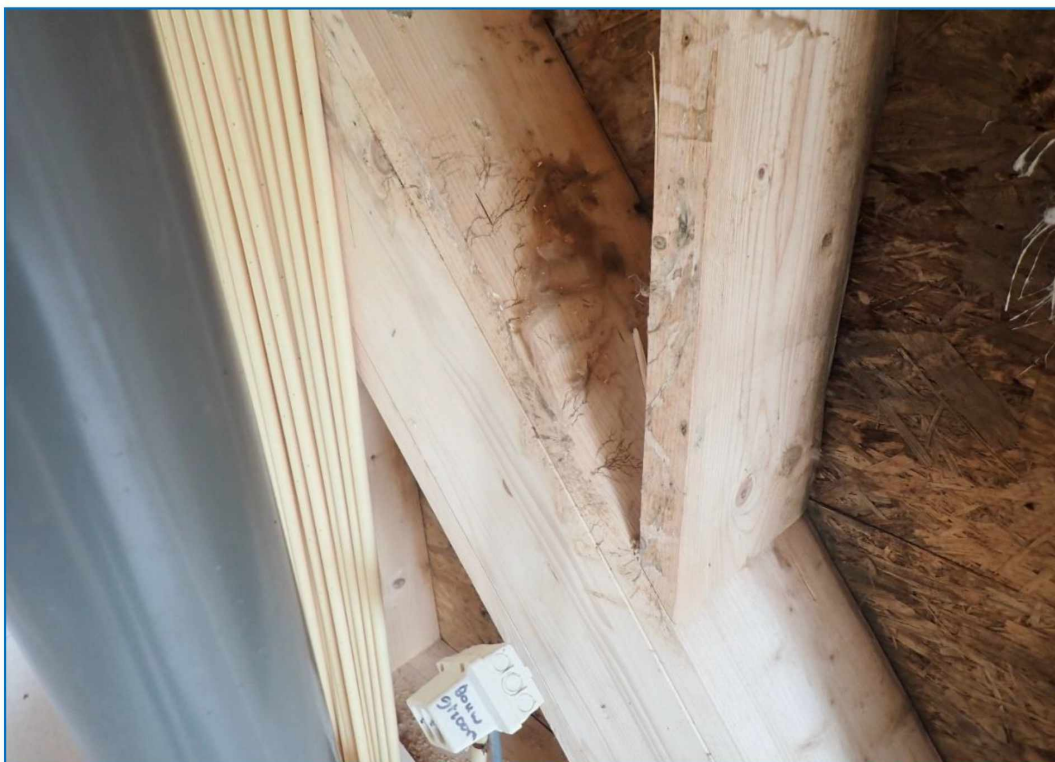
Foto 42

De hyfen ontwikkelen zich tot mycelia, waarbij deze vanuit het hout en vanaf isolatie wat hier reeds is verwijderd aanwezig was.
