Datum: 2 juni 2023

Betreft: Rapportage 2305-083

Woning aan de 5.1.2,e te Amsterdam

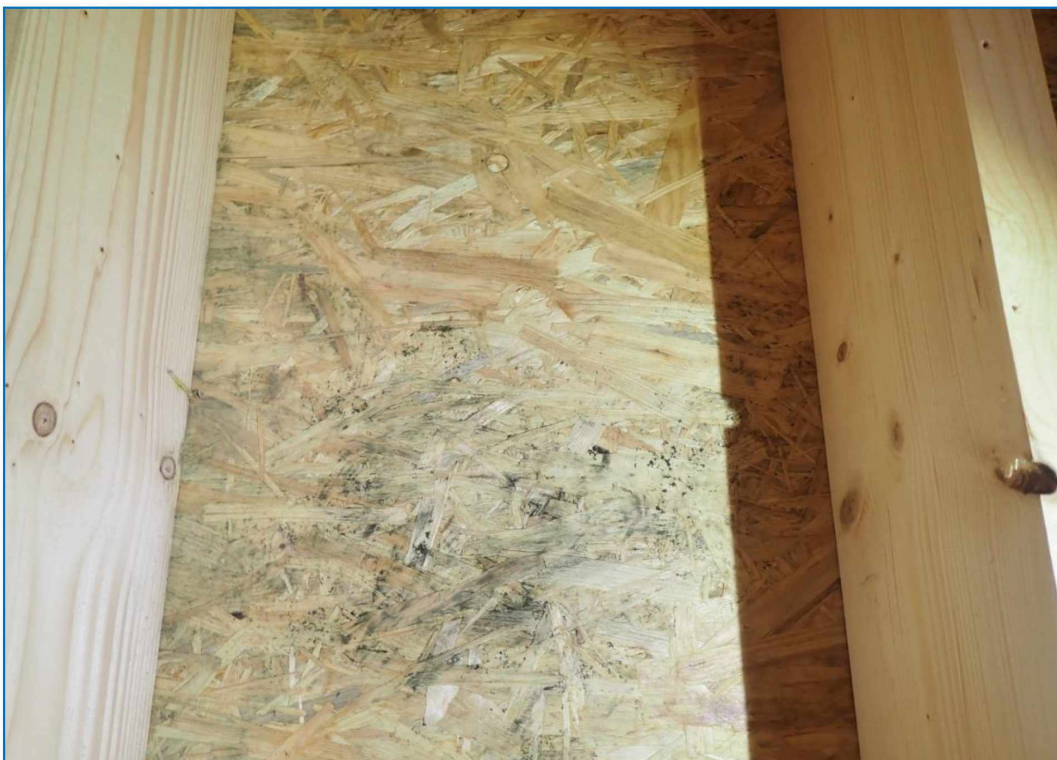
Foto 45

Plaatselijk besmetting van de OSB platen door oppervlakte schimmels.

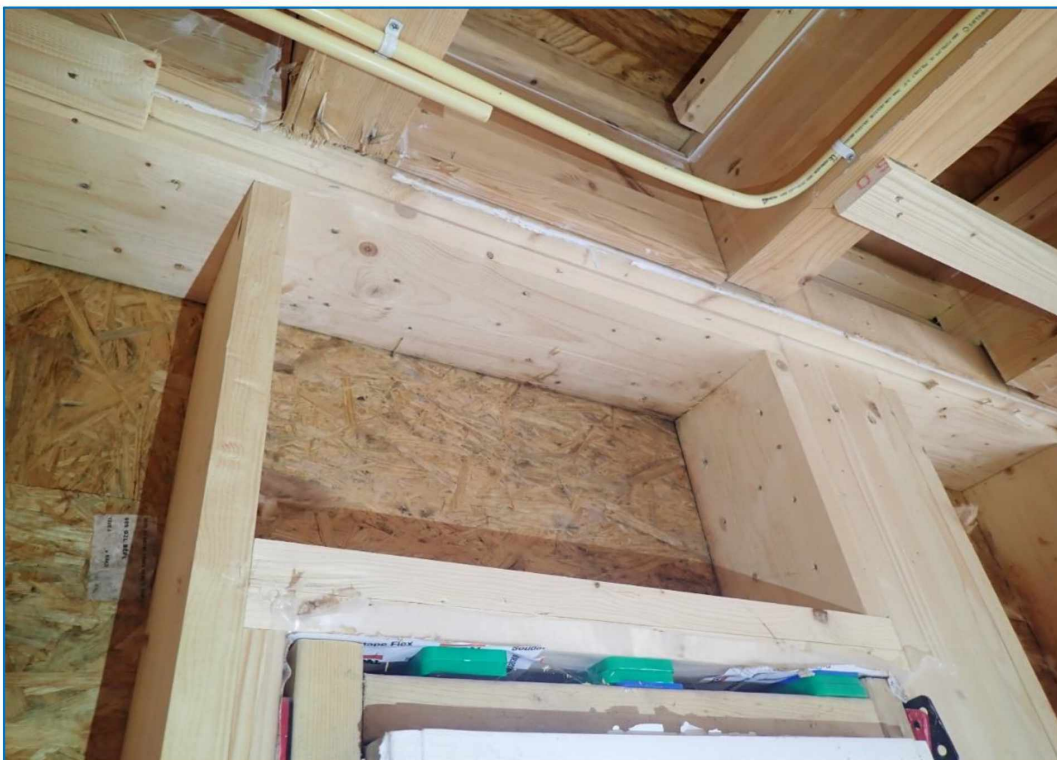
Foto 47

Aantasting door houtaantastende schimmels.

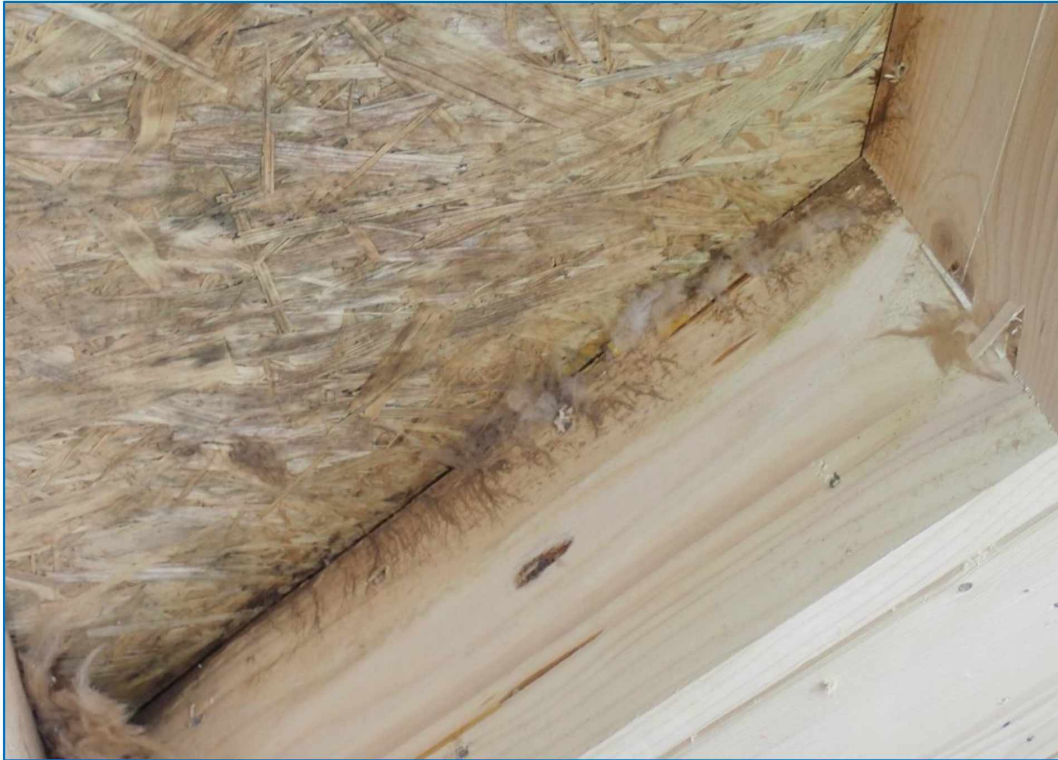
Foto 48

Hyfen en mycelia van Kelderzwam op de constructieplaat en balklaag.

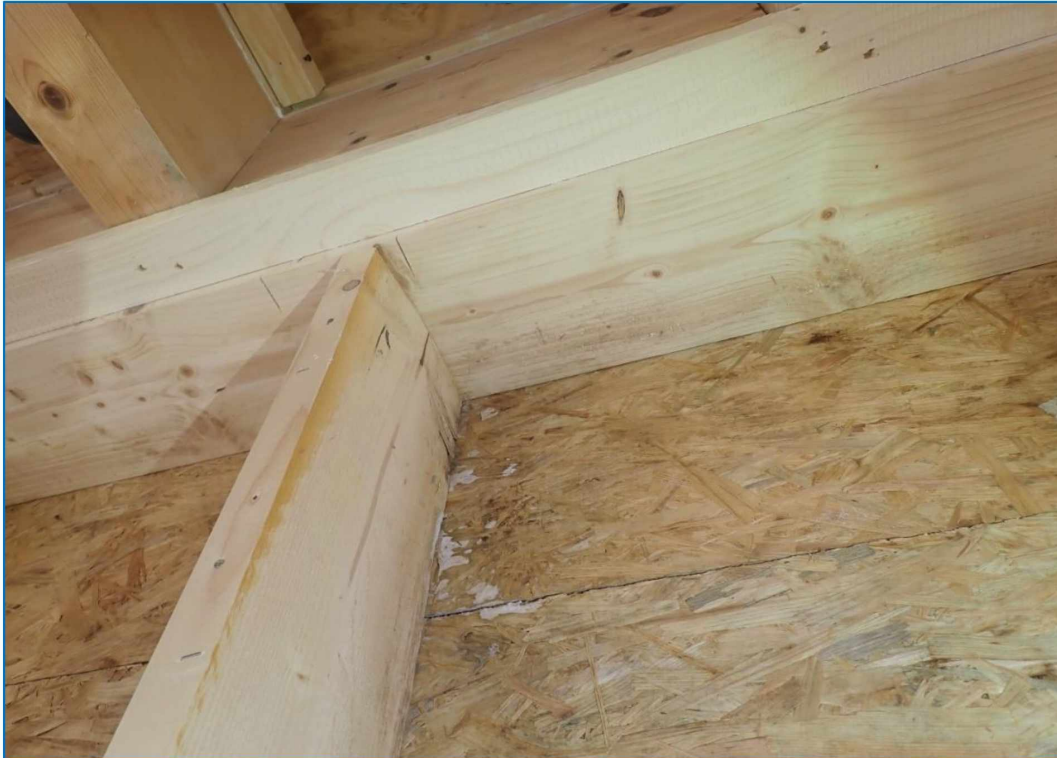
Foto 50

Ook hier is sprake van schade veroorzaakt door houtaantastende schimmels in de **OSB** wand en balklaag aan de rechterzijde.

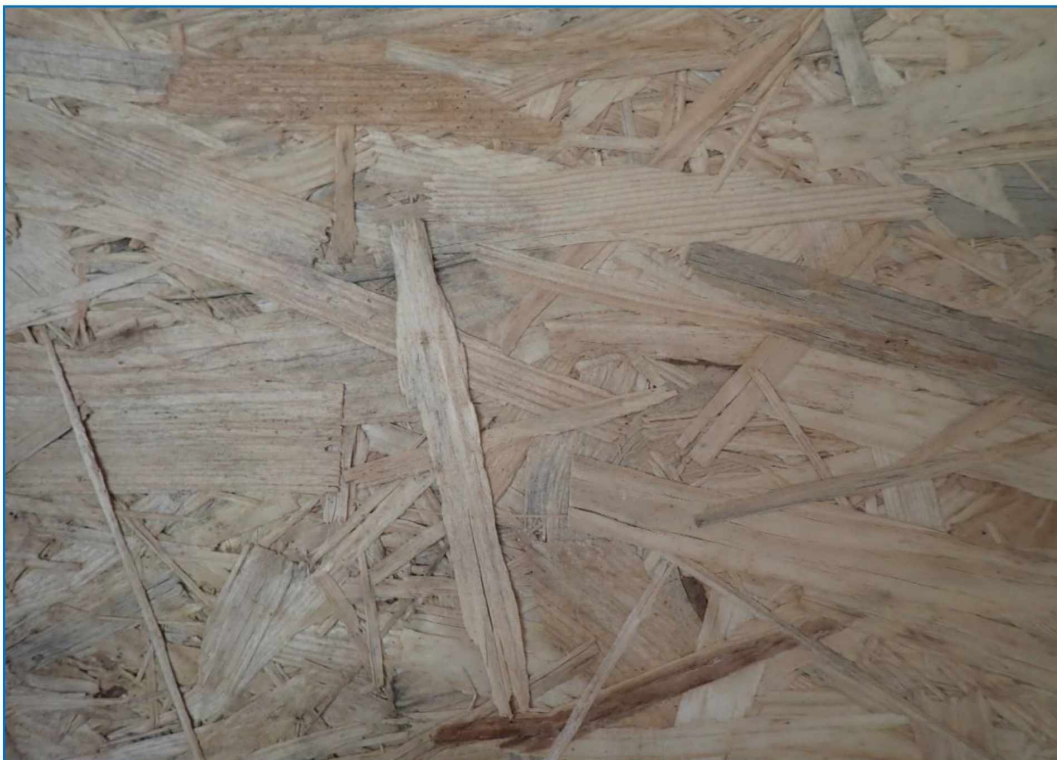
Foto 51

De grijs blauwe verkleuring in de OSB platen ontstaan door blauwschimmels. De donkere dotachtige structuren ontstaan door oppervlakte schimmels.

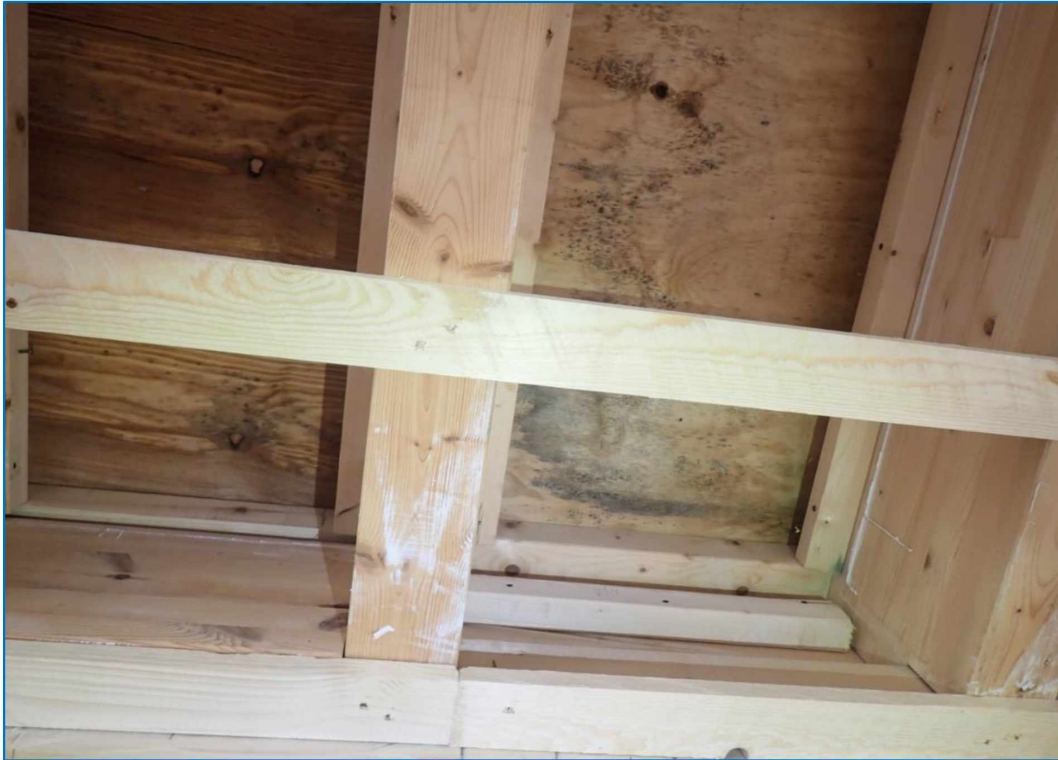
Foto 52

Ook is de onderzijde van de dakconstructie op diverse plaatsen besmet en geïnfecteerd.

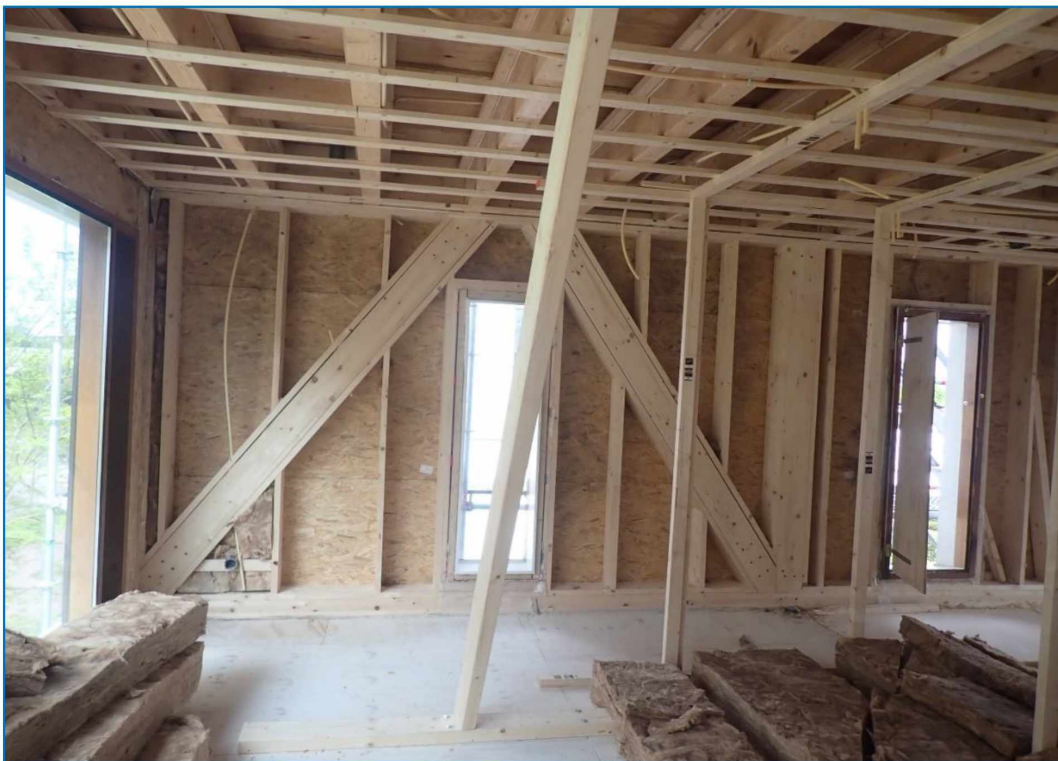
Foto 55

Van afstand en optisch lijkt het niet ernstig.

Van dichtbij gezien, is de ontwikkeling en schade beeld met name aan de wandconstructie rechts en voorgevel evenals de vloer plaat hier op de 3<sup>e</sup> verdieping reeds in gevorderd stadium.

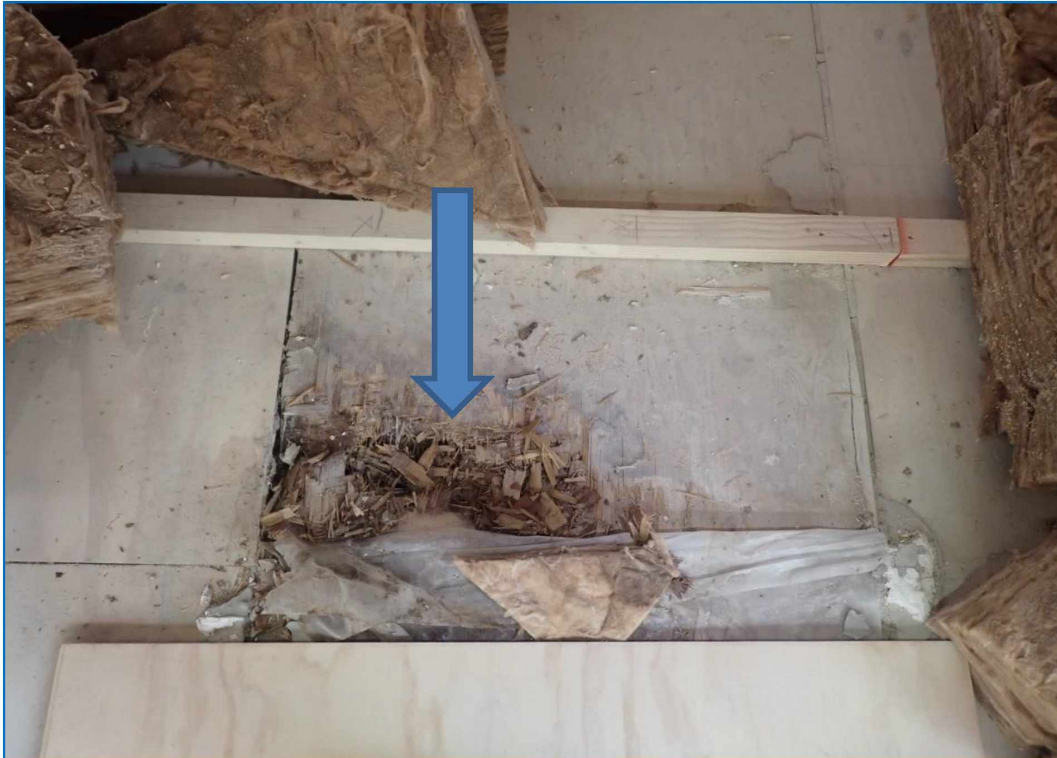
Foto 56

Een teken dat de plaat door vochtinvloeden moet zijn belast. Langdurige hoge vochtwaarden in de houten delen hebben geleid tot oppervlakte schimmels, en houtaantastende schimmels.

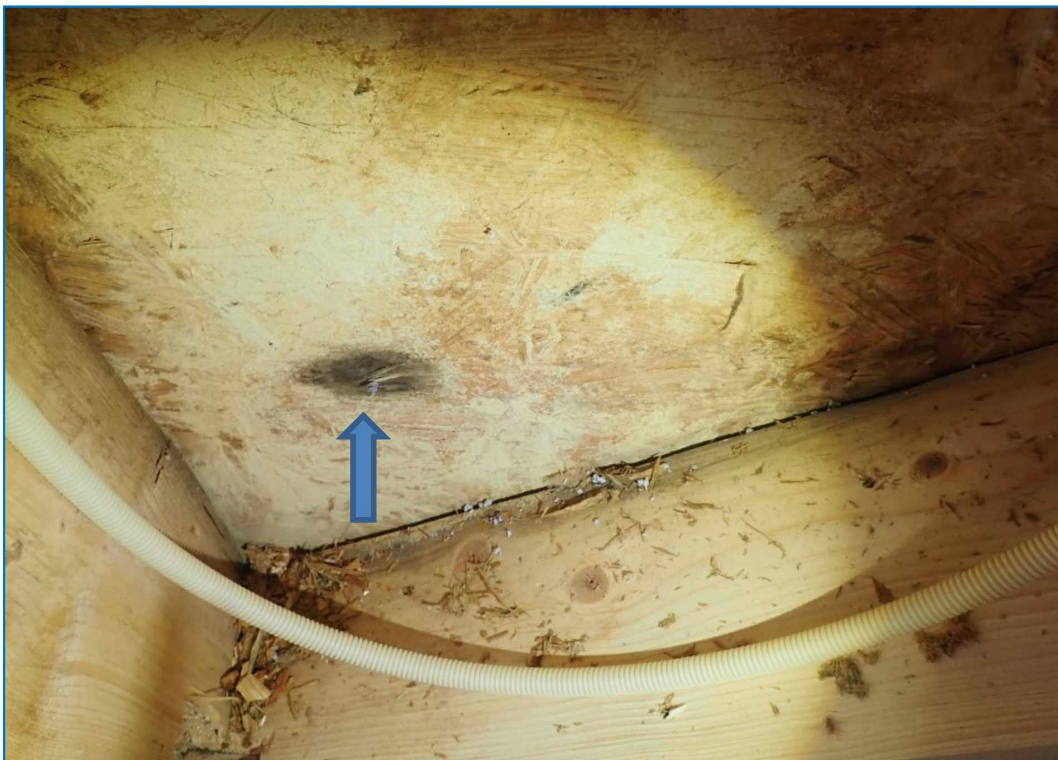
Foto 59

Temperatuurverschil op de bevestigingsschroef leidt tot een donkere verkleuring in de ondergrond.
