**Rapportage asbestinventarisatie
conform certificatieschema asbestinventarisatie en asbestverwijdering**

Projectnummer: 2024151

De Woning aan de Eerste Helmersstraat 113 H te Amsterdam

Versie : 1
Datum onderzoek : 3 september 2024
Datum rapportage : 5 september 2024
Rapportage geldig tot : 5 september 2027

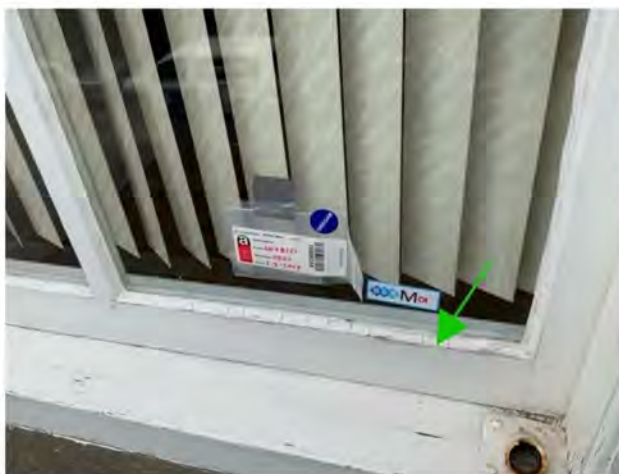
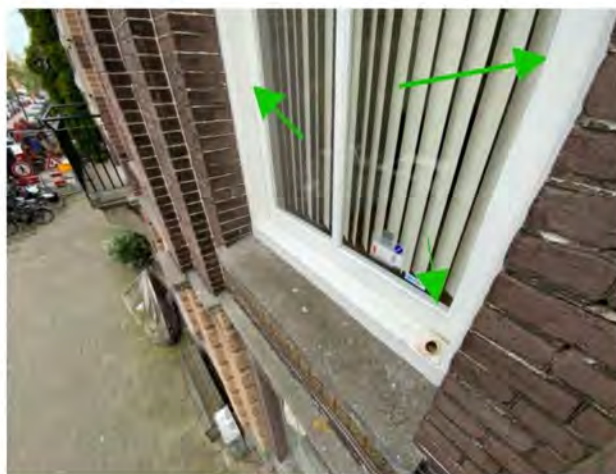
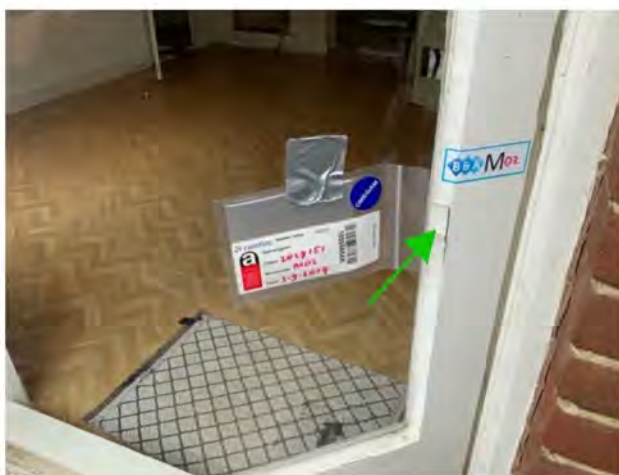
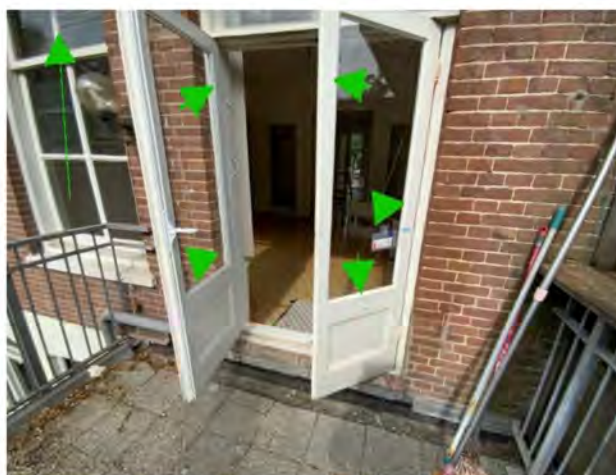
Toepassing 1: Stopverf

Locatie	ramen in buitengevels	Verdieping	beganegrond-souterrain en 1e verdieping
Monstercode	M01-8405758, M02-8405759	Soort materiaal	Stopverf
Asbesthoudend	nee	Asbestsoort	N.a; N.a
Analysecertificaat	1795612	Percentage	< 0,1%; < 0,1%
Hechtgebondenheid	n.v.t.	Beschadiging	n.v.t.
Graad van verwerking	n.v.t.	Omgevingskenmerken	buiten
Hoeveelheid	n.v.t.	Bevestiging	gesmeerd
Bereikbaarheid	n.v.t.	Risicoklasse	n.v.t.
Overige vindplaatsen	Meerdere ramen in de buitengevels

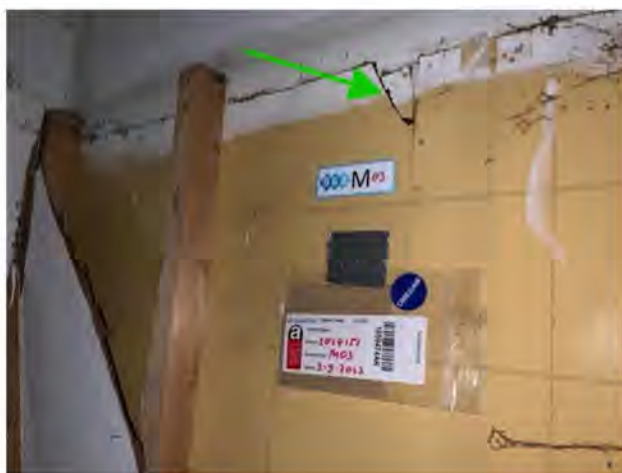
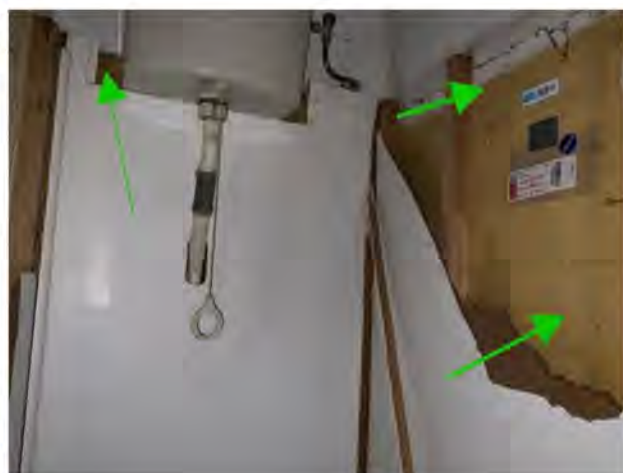
Toepassing 2: Plaatmateriaal

Locatie	toilet 1e verdieping	Verdieping	1e evrdieping
Monstercode	M03-8405760	Soort materiaal	Plaatmateriaal
Asbesthoudend	nee	Asbestsoort	N.a
Analysecertificaat	1795612	Percentage	< 0,1%
Hechtgebondenheid	n.v.t.	Beschadiging	n.v.t.
Graad van verwerking	n.v.t.	Omgevingskenmerken	binnen
Hoeveelheid	n.v.t.	Bevestiging	gespijkerd
Bereikbaarheid	n.v.t.	Risicoklasse	n.v.t.
Overige vindplaatsen	niet

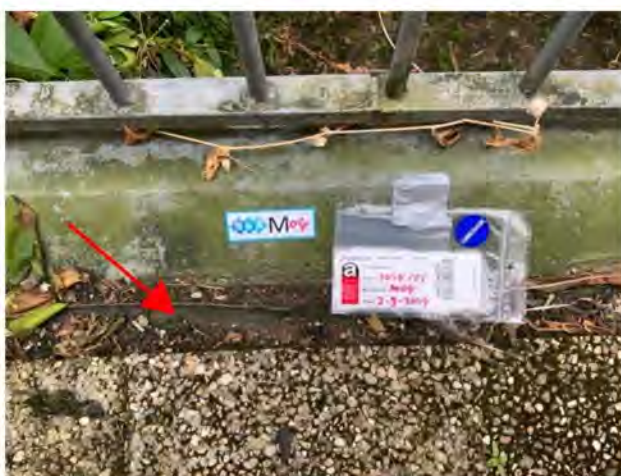
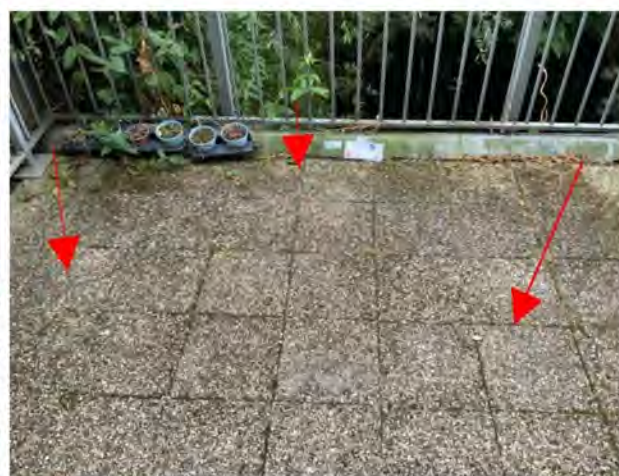
Toepassing 3: Bitumen Dakbedekking

Locatie	Dakterras	Verdieping	1e verdieping
Monstercode	M04-8405761	Soort materiaal	bitumen
Asbesthoudend	ja	Asbestsoort	Chrysotiel
Analysecertificaat	1795612	Percentage	2-5%
Hechtgebondenheid	hechtgebonden	Beschadiging	niet
Graad van verwerking	niet	Omgevingskenmerken	buiten
Hoeveelheid	13 m ²	Bevestiging	Geplakt
Bereikbaarheid	goed	Risicoklasse	2 buitensanering
Overige vindplaatsen	niet

Aanbevelingen	Geen direct risico, bron verwijderen voorafgaand aan mutatieonderhoud, renovatie en/of sloop.
Opmerkingen	De bitumen dakbedekking ligt onder de drainage tegels die op de dakbedekking zijn geplakt, deze ook verwijderen en afvoeren als Asbesthoudend
Risicobeoordeling	Verhoogd

De dakbedekking met de draintegels dienen te worden verwijderd door een Asbestverwijderingsbedrijf die in het bezit is van het proces certificaat Asbestverwijdering.

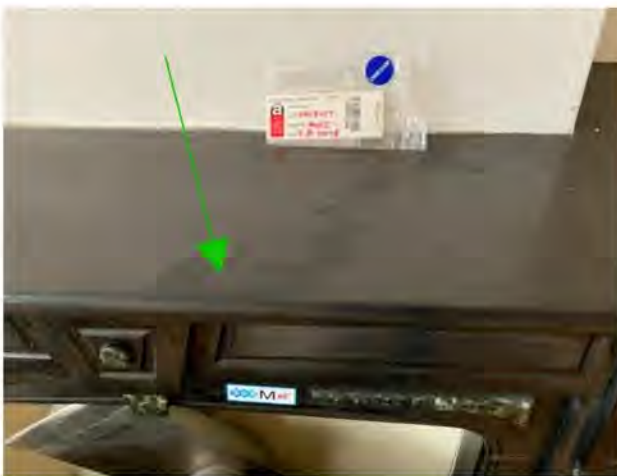
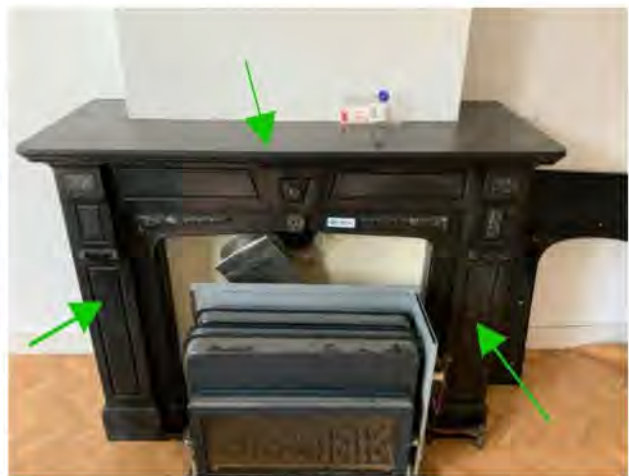
Toepassing 4: Schouwplaat

Locatie	voor en achterkamer	Verdieping	1e verdieping
Monstercode	M05-8405762	Soort materiaal	imitatiesteen
Asbesthoudend	nee	Asbestsoort	chrysotiel
Analysecertificaat	1795612	Percentage	2-5%
Hechtgebondenheid	n.v.t.	Beschadiging	n.v.t.
Graad van verwerking	n.v.t.	Omgevingskenmerken	binnen
Hoeveelheid	2 stuks	Bevestiging	gemetseld
Bereikbaarheid	n.v.t.	Risicoklasse	n.v.t.
Overige vindplaatsen	nog een 2e in de achterkamer

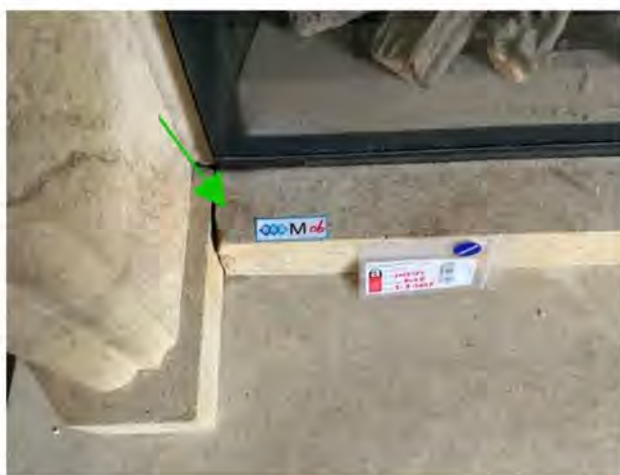
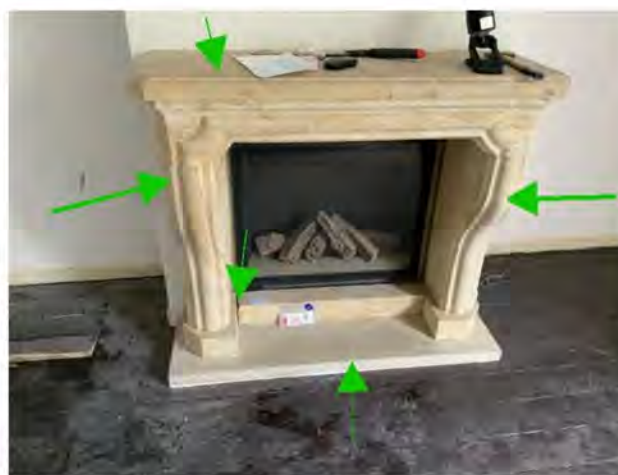
Toepassing 5: Schouwplaat

Locatie	woonkamer	Verdieping	begane grond
Monstercode	M06-8405763	Soort materiaal	imitatiesteen
Asbesthoudend	nee	Asbestsoort	N.a
Analysecertificaat	1795612	Percentage	< 0,1%
Hechtgebondenheid	n.v.t.	Beschadiging	n.v.t.
Graad van verwerking	n.v.t.	Omgevingskenmerken	binnen
Hoeveelheid	1 stuks	Bevestiging	gemetseld
Bereikbaarheid	n.v.t.	Risicoklasse	n.v.t.
Overige vindplaatsen	niet

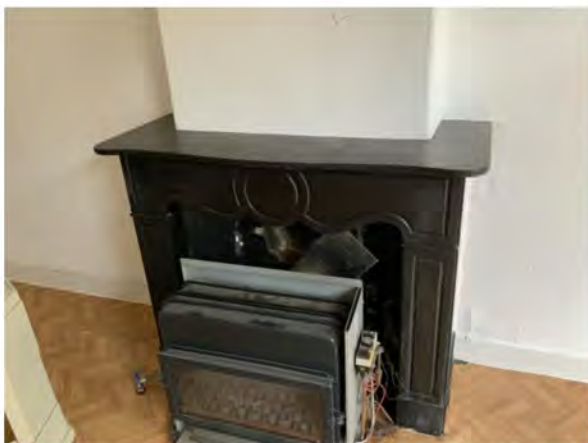
Gaskachels zijn niet Asbestverdacht

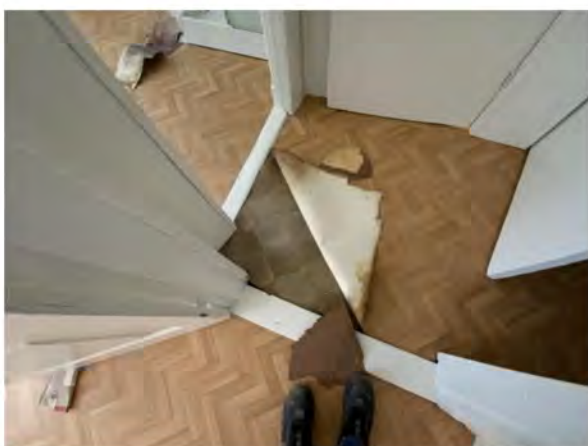
Meerdere lagen vloerzeil – niet verdacht

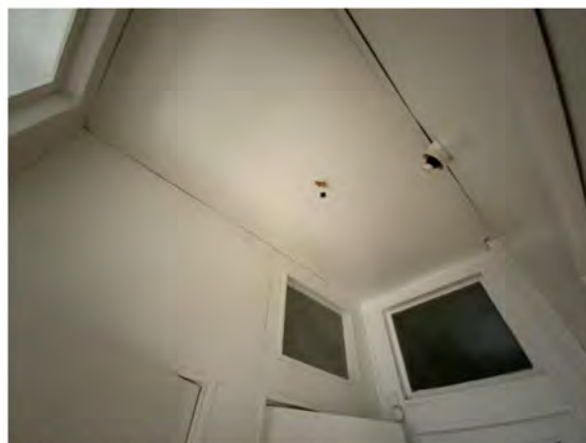
Plafond in de hal is van zachtboard

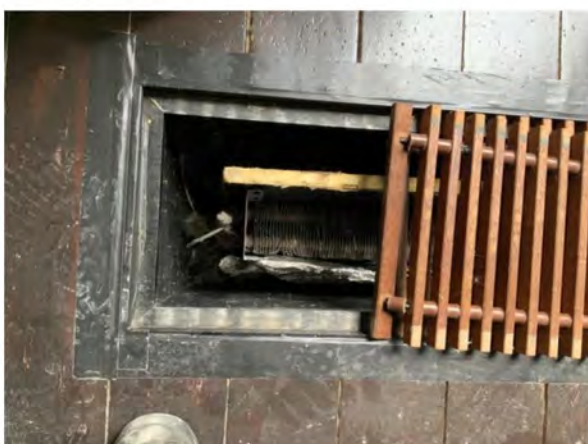
Convectorput niet verdacht

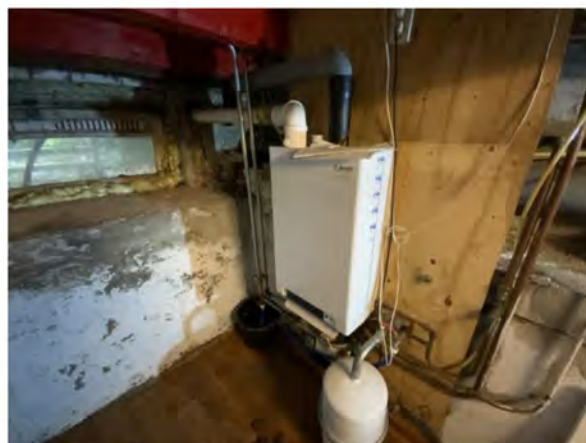
Cv ketel niet verdacht
