Algemene informatie

Datum controle: 10/6/2020
Inspectie bureau: Boomtotaalzorg
Boomsoort: Ulmus hollandica 'Vegeta'
Stamdiameter pi-band: 62
Beleidsstatus:
Stadsdeel: West
Wijk: Spaarndammer- en
Buurt: Spaarndammerbuurt Noordwest
Straatnaam: Spaarndammerdijk

Onderzoeksresultaten

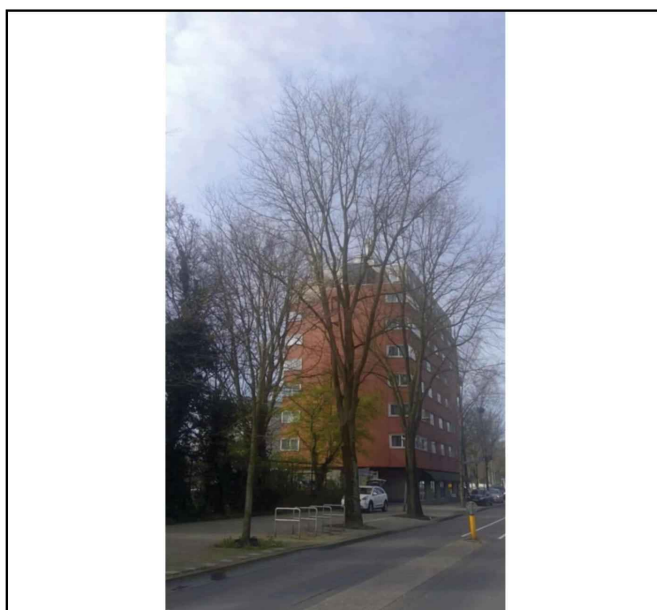
Omgevingsrisicoklasse: Verhoogd
Conditie: Onvoldoende
Onderzoeksmethoden: Visuele Inspectie en Kloppen op maaiveld; Visuele Inspectie en Prikken op maaiveld; Geluidstomograaf op maaiveld

Locatie : zuid zijde

Omvang klankafw. : ca 25% omtrek

Ernst klankafw : Ernstig klank afwijking.

Overige noemensw.h. : Wortelaanlopen niet heel duidelijk zichtbaar, mogelijk is trottoir waar de boom in staat opgehoogd t.b.v instapplaats bushalte.

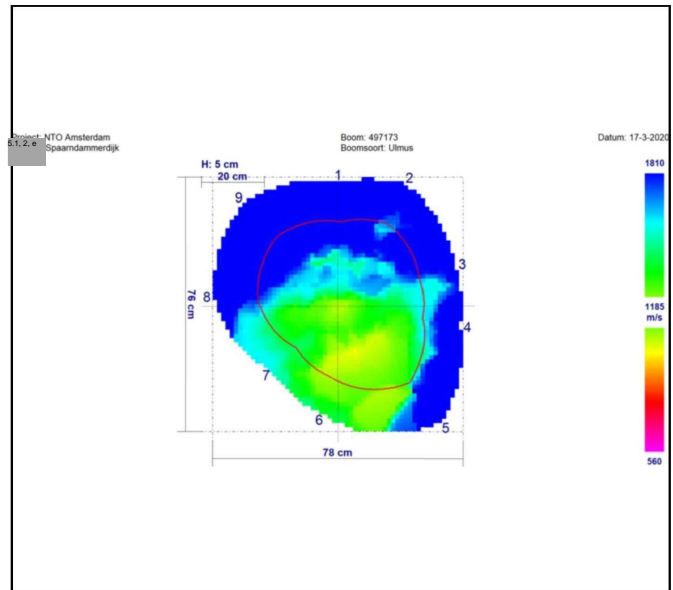
Geluidstomograaf (maaiveld):

Meethoogte t.o.v. mv : 5 cm

StamØ op meethoogte : 78 cm

Meetwaarden per meting : Restwand is voor het overgrote deel aanwezig met uitzondering van de zuidzijde van de boom tussen de sensoren 7 en 5.

Blauwe delen in het tomogram visualiseren hout van goede kwaliteit, groene delen van verminderde kwaliteit. geel/groen gevlekte delen van matig - slechte kwaliteit.

Verwacht moet worden dat de houtkwaliteit onder maaiveld van een mindere kwaliteit is.

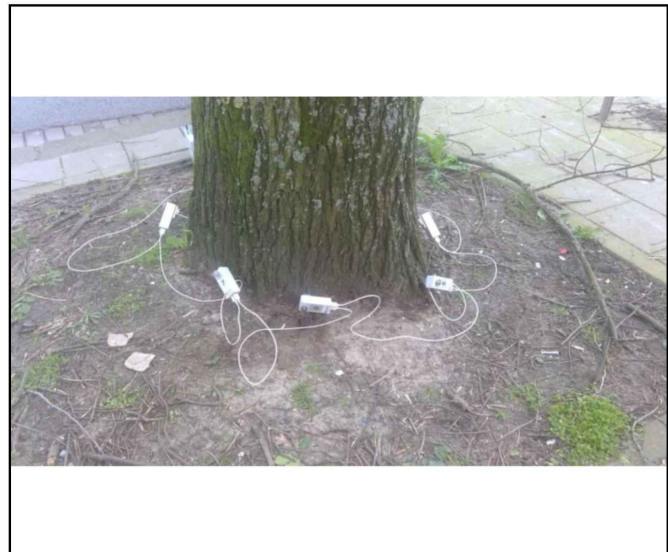
Veiligheidscategorie: Risicoboom

Levensduur: 3 - 5 jaar

Risicoboom: Op dit moment is sprake van een veiligheidsrisico vanwege dood hout in de kroon. De restwand zoals weergegeven in het tomogram is voldoende, de verwachting is dat de houtkwaliteit onder maaiveld van een mindere kwaliteit is.

Gelet op het vlekkerige patroon, en het gegeven dat de houtkwaliteit licht verminderd is binnen de zone van de minimaal benodigde restwand adviseren wij de boom te vellen.

Het proces van houtrot is onomkeerbaar. Gelet op de standplaats van de boom binnen het valbereik van bushalte is sprake van een veiligheidsrisico.

urgentie: binnen 6 maanden

De boom is niet duurzaam in stand te houden.
