Algemene informatie

Datum controle: 9/9/2020
Inspectie bureau: Boomtotaalzorg
Boomsoort: Salix alba
Stamdiameter pi-band: 96
Beleidstatus:
Stadsdeel: West
Wijk: Centrale Markt
Buurt: Markthallen
Straatnaam: Vredenhofweg

Onderzoeksresultaten

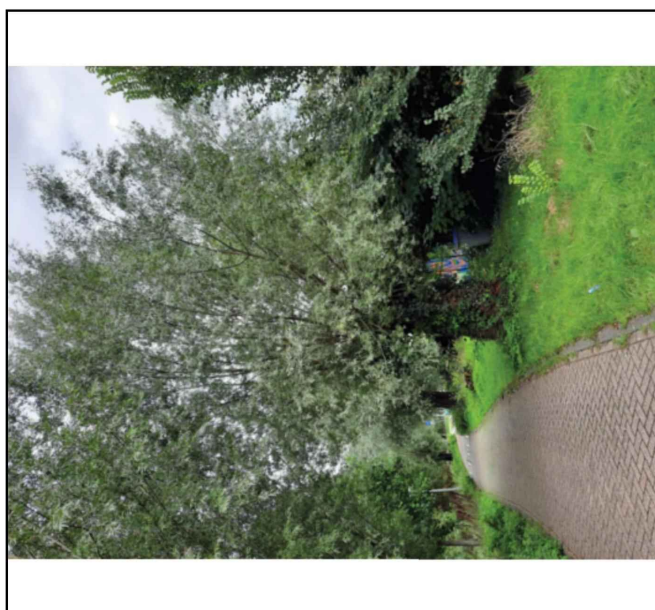
Kloppen (maaiveld):

Locatie : 10cm boven maaiveld

Omvang klankafw. : 60%

Ernst klankafw : aanzienlijk

Overige noemensw.h. : Er is rot hout waarneembaar over vrijwel de gehele omvang van de stamvoet., met uitzondering van de wortelaanlopen.

Prikken (maaiveld):

Locatie : 10cm boven maaiveld zuidzijde en aan de noordoostzijde

StamØ op prikhoogte : 123cm

Prikrichting : horizontaal

Meetwaarden : 30cm aan zuidzijde en 45 aan noordoostzijde

Indicatieve restwanddikte : ca. 80cm

Overige noemensw.h : Vruchtlichamen platte tonderzwam zichtbaar aan de zuidzijde en westzijde tot ca. 1m hoog.

Advies: Er is vrijwel geen onaangestast hout in de stamvoet. enkel de wortelaanlopen bij sensor 1 en 5 zijn nog van matige kwaliteit. De benodigde restwand Matthecknorm is vrijwel niet aanwezig. Wij adviseren de boom te knotten, en de kroon compact te houden. Urgentie: <6 maanden

Gelet op de slechte houtkwaliteit en zeer beperkte restwand, overwegen de boom te kappen.

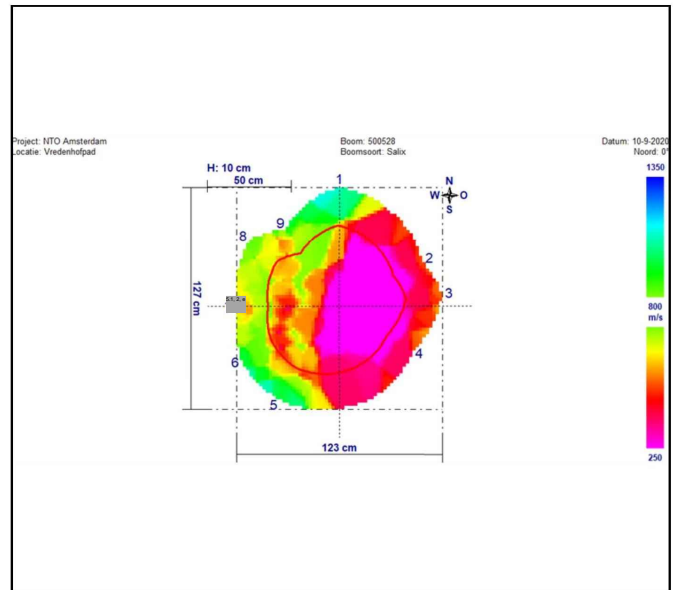
Geluidstomograaf (maaiveld):

Meethoogte t.o.v. mv : 10cm boven maaiveld

StamØ op meethoogte : 123cm

Minimaal benodigde restw. (mattheck norm) : 18,45 cm

Minimaal benodigde restw. (mattheck*1.4) : 25,83 cm

Meetwaarden per meting : In het Tomogram wordt goed gezond hout gevisualiseerd d.m.v. de blauwe kleur, hout van verminderde kwaliteit wordt weergegeven met groen, hout van matige tot slechte kwaliteit wordt weergegeven in geel en rood. De rode lijn in het tomogram visualiseert de Matthecknorm. De benodigde restwand is in het geheel doorbroken.
