ikaabee B.V.

Soest, 25-10-2019

Betreft : Advies mbt rechtzaak pand a/d Admiralengracht 40
te Amsterdam

Onderwerp : Rapportage

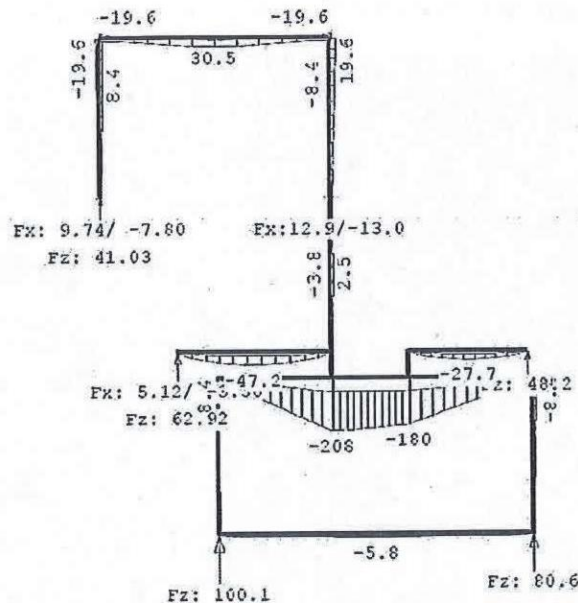
MOMENTEN

OMHULLENDE VAN DE FUNDAMENTELE COMBINATIES

3. Omdat het portaal voorzien is van een onderregel in de beganegrondvloer zal het portaal in het midden van de overspanning nog belasting afdragen naar de funderingsbalk met 2 palen. Dit had voor de volledigheid ook in de berekening van De Ingenieursgroep mee gerekend moeten worden.
Van de reactiekracht bij het trappenhuis blijft er dan nog maar maximaal 50% over, dus 50 kN. De belasting graag van de optredende paal belasting, berekend conform de uitgangspunten van Boorsma, wordt dan $U.C. = (50,1+81,5)/(2 \times 73,3) = 0,89$. (89 %)

Bovenstaande berekeningen zijn nog conservatief, omdat van alle 3 de punten deze samen optreden, waardoor de belastinggraad van de optredende paal belasting, berekend conform de uitgangspunten van Boorsma, dan wordt $U.C. = (50,1+81,5)/(3 \times 73,3) = 0,59$. (59 %)
