Algemene gegevens

Type - gedetailleerd	Stobbe	Beheerder - gedetailleerd	Gemeente R&E_VOR_Bomen
Soortnaam - Nederlands - boomgrootte Meerstammig	Betula pubescens Zachte berk	Eigenaar - gedetailleerd Onderhoudsplichtige Beheerafspraak	Gemeente Gemeente Amsterdam
Jaar van aanleg (leeftijd) 1966 <i>59 jaar</i>		Omgevingsrisicoklasse Controlefrequentie BVC	Boom - BOOM IN GRAS 2. Gemiddeld Eens in 3 jaar
Standplaats - gedetailleerd	Gras- en kruidachtigen Gazon	Jaar volgende inspectie Cyclus segment	2025 C
Beschermingsstatus - gedetailleerd		Actuele opkroonhoogte Beoogde opkroonhoogte	Bereikt
Groeifase Actuele ecostatus		Beleid opmerkingen	
		Memo (algemeen)	
Beheergebied Openbare ruimte Buurt Wijk	Buitenveldert, Zuidas Soetendaal Buitenveldert-Zuidwest Buitenveldert-West	Stadsdeel Woonplaats Gemeente Sportterrein Deelsportcomplex Postcode	Zuid Amsterdam Amsterdam 1081BP

BVO

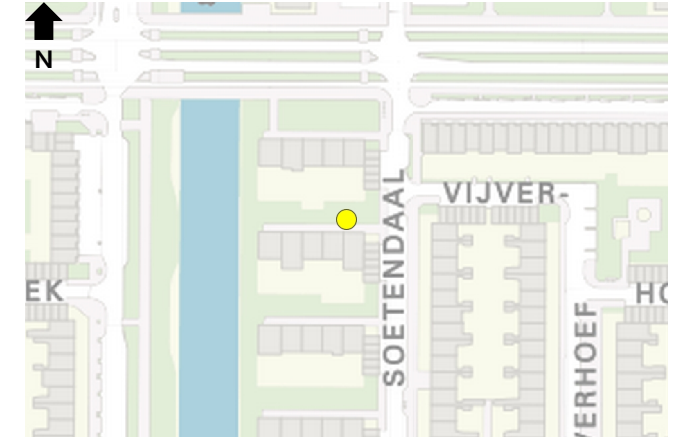
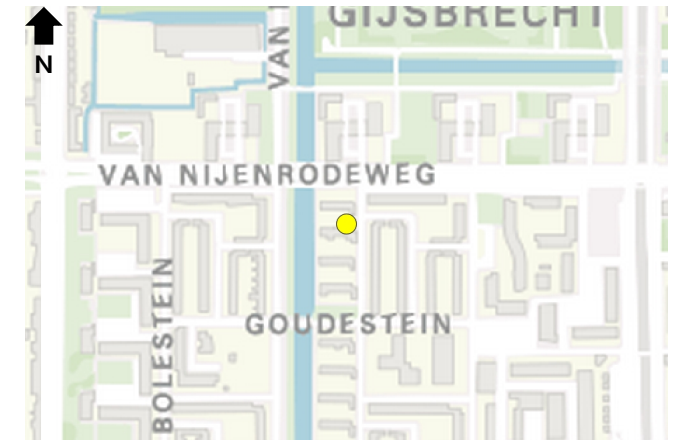
Inspectietype	Datum	Insp. organisatie	Vaste gegevens	Positie	Stamdiameter	Stamdiameterkl.	Boomhoogtekl.	Actuele opkroon	Kroondiameterkl.	Boomconditie	Boombeeld	Veiligheidsklasse	Toekomstverw.	Iepziekte status
Boomveiligheidsonderhoud (BVO)	24-03-2025	De Boominspecteurs		Stobbe	35 cm	0,3 tot 0,5 m.	q. Niet van toepassing	Niet van toepassing		g. Niet van toepassing	f. Niet van toepassing		e. Niet van toepassing	
Boomveiligheidsonderhoud (BVO)	07-06-2022	Idverde		Juist			e. 15 tot 18 m.	Bereikt		d. Slecht	b. Regulier boombeeld (HB)	Risicoboom	b. 5 tot 15 jaar	
Boomveiligheidsonderhoud (BVO)	31-01-2019	BTL		Juist			e. 15 tot 18 m.	Bereikt		b. Voldoende	a. Aanvaard boombeeld	Boom zonder noemenswaardige gebreken	c. > 15 jaar

Datum	Plaats	Gebreuk	Afwijking	Risico/gevolg	Opmerking	Foto
7-6-2022	Kroon	Mechanisch defect	Afgestorven tak(ken) (m)	Takbreuk

Datum inspectie	Insp. organisatie	Maatregel	- gedetailleerd	Urgentie	Datum besluit	Besluit maatregel	- gedetailleerd	Moederbestek	Bestek	Toelichting
07-06-2022	ldverde				6-3-2024	Onderhoudssnoei		-	-	Correctie import GeoVisia nog uit te voeren snoei 2023
07-06-2022	ldverde	Snoeien - grof dood hout verwijderen (q)		< 1 jaar				-	-
