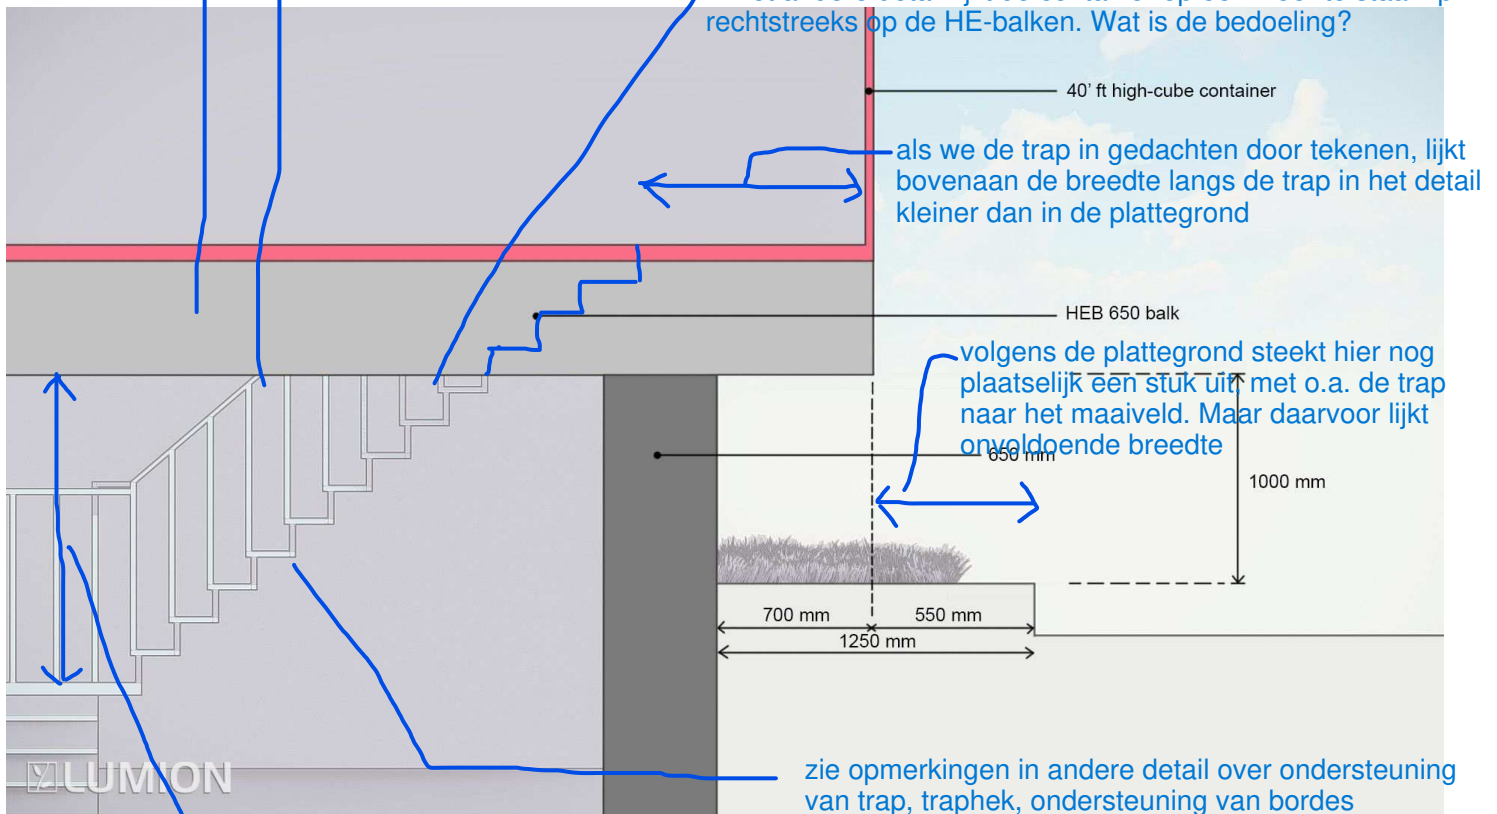
in het rapport van Pieters Bouwtechniek zijn stabiliteitsvoorzieningen in of onder de vloer of tussen de profielen getekend. Die ontbreken in deze tekening

volgens de brandveiligheidsadviseur wordt de vloer aan de onderzijde brandwerend bekleed. Dat is hier niet getekend

in het andere detail lijkt de container op een vloer te staan ipv rechtstreeks op de HE-balk. Wat is de bedoeling?

hier lijkt onvoldoende vrij hoogte beschikbaar
