FUNDERINGSONDERZOEK

Datum opgesteld
29 september 2023

Referentie
23FC234

Project
Funderingsonderzoek
5.5.1, 2, e
Amsterdam

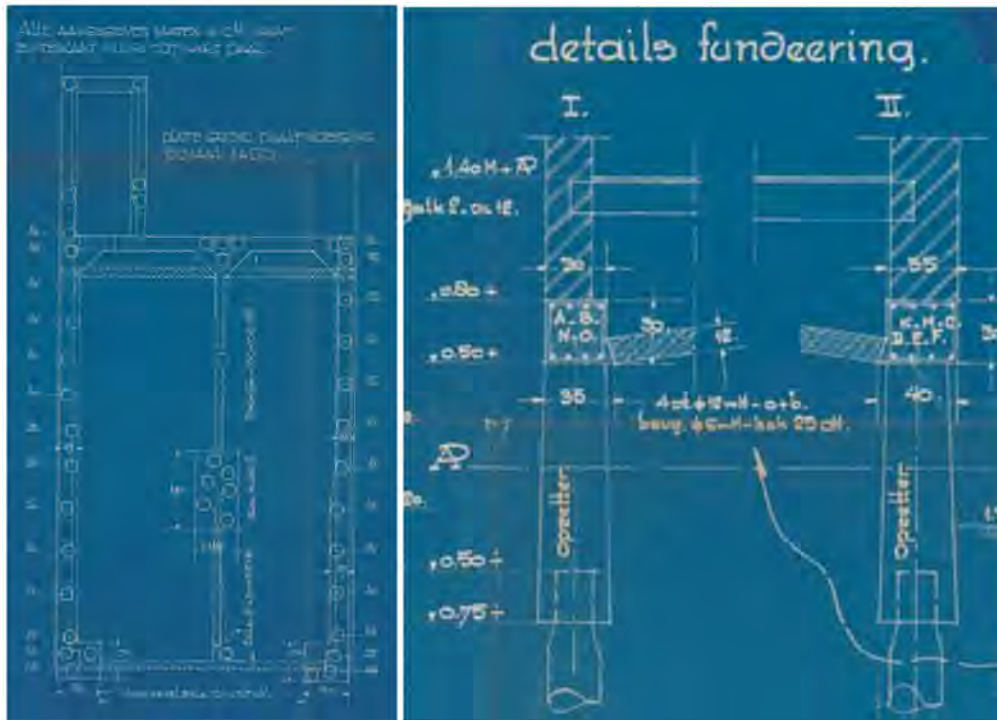
Figuur 3. Fundering herbouw 5.1, 2, e.

5.1, 2, e is in 1935 herbouwd. Voor 1935 waren 5.1, 2, e twee panden met klokgevel. Tijdens de herbouw zijn de panden gesloopt en is een nieuwe fundering gemaakt. De fundering bestaat uit een enkele palenrij met betonnen opzetters en betonnen funderingsbalken. De tussenmuur is gefundeerd op een poer van 6 palen. De achtergevel wordt ondersteund door twee palen in de hoek en een poer van vier palen in het midden.

Voorafgaand aan de herbouw is een proefpaal van 15 meter lang geheid. De verkregen stuit over de laatste 4 kalenders bedroeg respectievelijk 49, 39, 23 en 21 centimeter. De paallengte is aan de hand daarvan vastgesteld op 12,5 à 13,0 meter met 1,5 meter opzetters.

Conform bouwtekening bedroeg het paalkopniveau 0,50 meter onder AP. Het niveau van de onderkant van de betonopzetter bedroeg 0,75 meter onder AP. Hieruit kan afgeleid worden dat het paalpuntniveau circa 13,00 à 13,50 meter onder AP bedroeg.

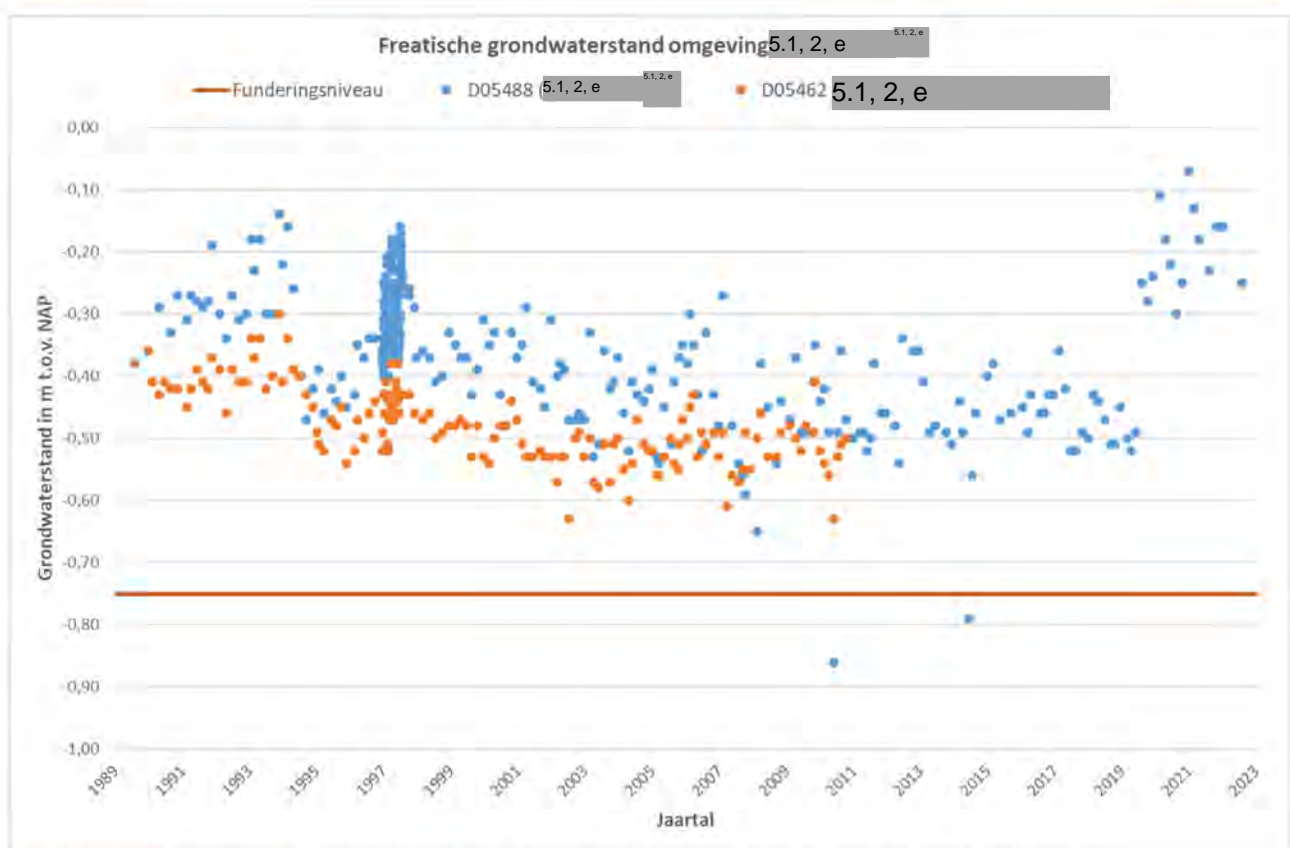
Grafiek 1. Grondwaterstand peilbuizen 129569-44,. Bron: <https://maps.waternet.nl/kaarten/peilbuizen.html?>

Uit de meetgegevens blijkt dat de gemiddelde grondwaterstand in de actieve peilbuis 0,35 m onder NAP bedraagt. Conform de oprichtingstekeningen is de houten paal 25 centimeter in de betonnen opzetter geplaatst. Het niveau waarop het hout contact maakt met de bodem en het grondwater bedraagt 0,75 meter onder NAP. De gemiddelde grondwaterdekking bedraagt 40 centimeter. Dit is, conform tabel 6, voldoende.

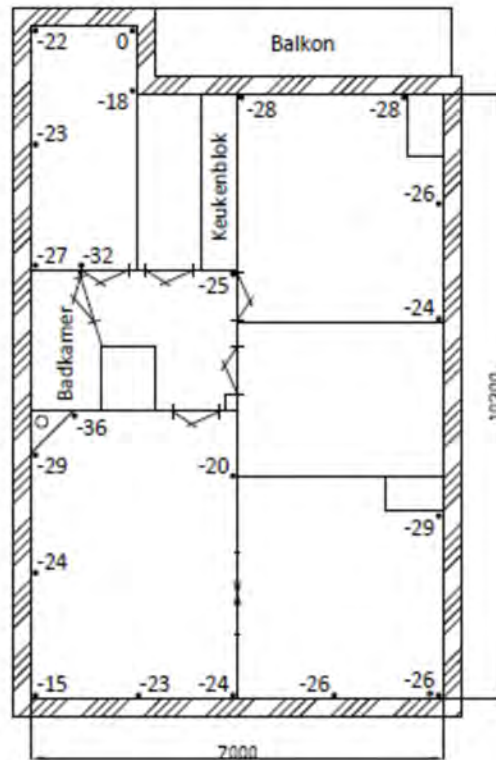
Meting In Uitvoering Weteringsweg 100 2031 ED HAARLEM Telefoon 020-7271251 E-mail info@miu.nu	Datum uitvoering 04-09-2023	Get. HtB
	Projectnr 23.198	Formaat A4
Vloerwaterpassing 5.1, 2, e 5.1, 2, e Amsterdam	Tekeningnr 2	Schaal 1:100

Locatie	Zakkingsverschil	Afstand	Rotatie	Beoordeling / benaming	Schade typering
Linker boumuur	7 mm	10.300 mm	1 : 1.471	Nihil	Geen
Rechter boumuur	2 mm	10.300 mm	1 : 5.150	Nihil	Geen
Voorgevel	11 mm	7.000 mm	1 : 636	Nihil	Geen
Achtergevel	6 mm	7.000 mm	1 : 1.167	Nihil	Geen
Tussenmuur	4 mm	10.300 mm	1 : 2.575	Nihil	Geen
De meetnauwkeurigheid van een vloerwaterpassing bedraagt ± 5 mm.

Tabel 4. Beoordeling meetresultaten vloerwaterpassing 5.1, 2, e weede verdieping.

Ten einde de absolute zakking van het pand te kunnen bepalen is het huidige bouwpeil bepaald ten opzichte van NAP. Gemeten is dat het bouwpeil thans ligt op een niveau van 1,34 meter boven NAP. Conform de oprichtingstekening diende het bouwpeil 1,40 meter boven AP te bedragen. De absolute zakking bedraagt derhalve circa 0,06 meter in 88 jaar.
