# RAPPORTAGE

Aanvullend onderzoek op basis van het definitief ontwerp  
Korte Muiderweg te Weesp

Terra Nostra

8 maart 2024

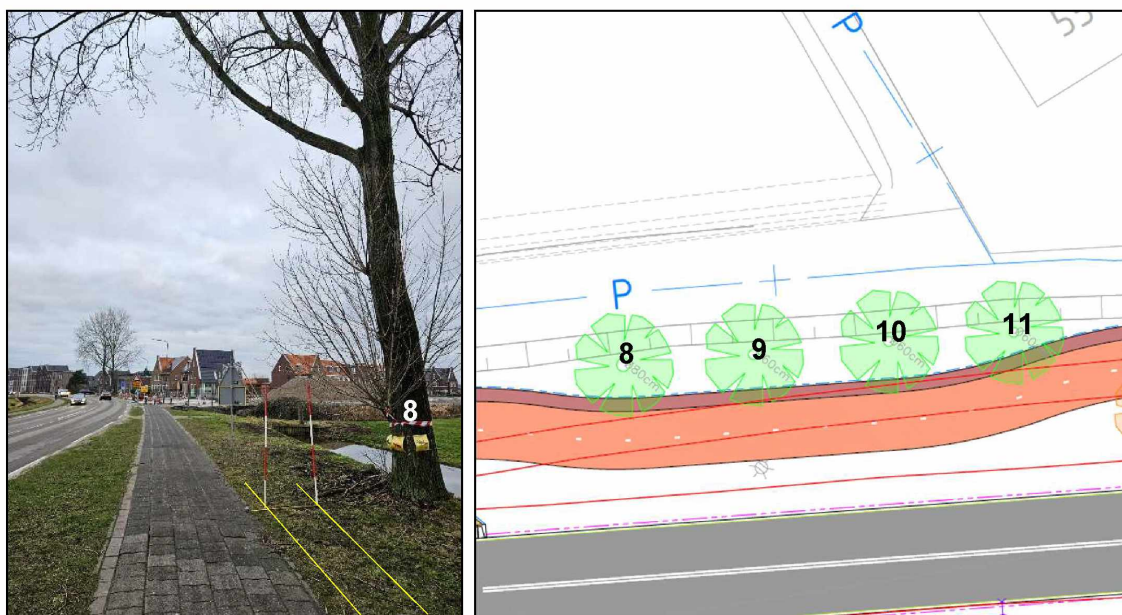
- 2.1.1 Nabij de populieren met boomnummer 8 t/m 11 wordt het bestaande trottoir vervangen door het fietspad met een aaneengesloten voetpad. Het voetpad komt hierbij op 2,1 m uit het hart van de stam te liggen (foto 1) met een theoretische inbouwdiepte van 38 cm -mv. Door het sterk verticaal ontwikkeld wortelgestel in dit deel van het projectgebied, wordt hierbij geen desastreuze wortelschade verwacht. Echter kan er incidenteel (stabiliteits)beworteling aanwezig zijn binnen het te ontgraven profiel. De omgang met deze beworteling en de effecten hiervan op de bomen zullen in het veld tijdens de werkzaamheden beoordeeld moeten worden door een boomtechnisch toezichthouder.

Foto 1 links: Impressie van de locatie van het te realiseren voetpad (gele lijnen) nabij boom 8.  
Figuur 1 rechts: Uitsnede van het ontwerp met boomnummers.

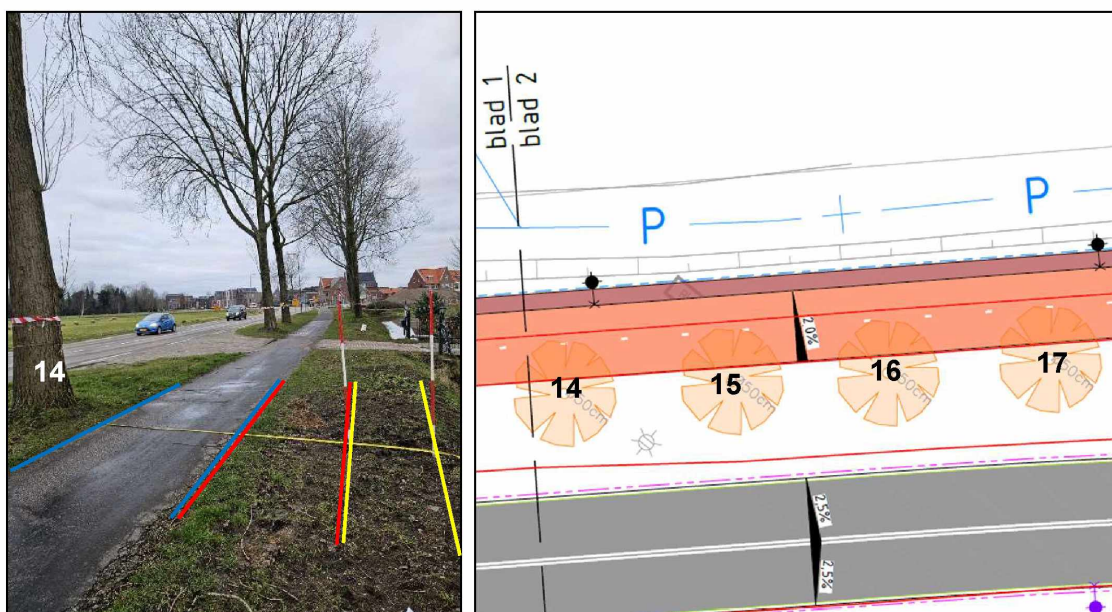
- 2.1.2 Ter hoogte van de populieren met boomnummer 12 t/m 20 wordt hergebruik gemaakt van het profiel van het bestaande fietspad. Hierbij wordt het fietspad verbreed in westelijke richting en wordt de deklaag van het fietspad vervangen, de fundatie van het bestaande fietspad blijft gehandhaafd (foto 2). Op basis hiervan zijn de te verrichten werkzaamheden beperkt in effect op wortelbeschadiging. Incidenteel zal hier oppervlakkige (stabiliteits)beworteling aangetroffen worden welke zal beschadigen door de werkzaamheden. Dit zal per individuele boom verschillen en ter plaatse bekeken moeten worden door een boomtechnisch toezichthouder. Bij beschadiging zullen de wortels verloren gaan/verwijderd dienen te worden, en zal de boom mogelijk aftakelen en uiteindelijk volledig afsterven. Hiernaast zal afhankelijk van de mate van wortelkap, dit invloed hebben op de stabiliteit van de bomen. Met mogelijk een risico op instabiliteit (windworp) tot gevolg.

Foto 2 links: Impressie van het te realiseren voetpad (geel), nieuw fietspadprofiel (rood) en te herprofilieren toplaag (blauw) nabij boom 14.  
Figuur 2 rechts: Uitsnede uit ontwerp met boomnummers.

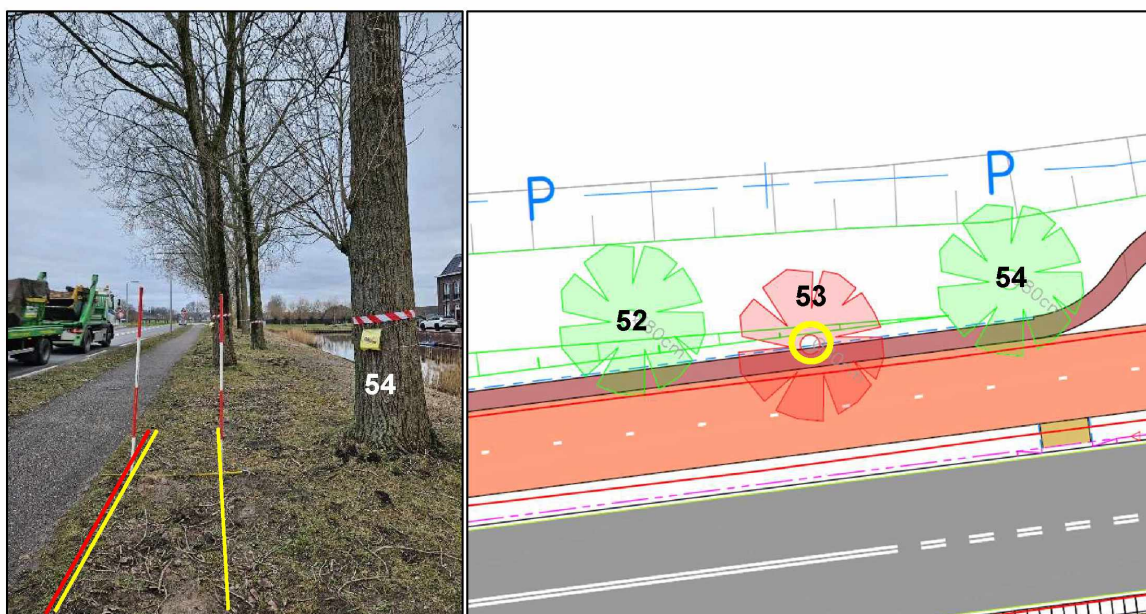
2.1.5 Te hoogte van boomnummer 52, 53 en 54 wordt het bestaande fietspad vervangen door een gecombineerd voet- en fietspad. Het voetpad met een theoretische inbouwdiepte van 38 cm -mv wordt op 210 cm vanuit het hart van de stam van boomnummer 52 en op 180 cm bij boom 54 gerealiseerd. Het fietspad op circa 300 cm vanuit het hart van de stammen, deze heeft een theoretische inbouwdiepte van 71 cm -mv. Tijdens het veldwerk in reeds uitgevoerde BEA zijn hier op 85 cm uit het hart van de stam aan de waterzijde, op circa 15 cm -mv, stabiliteitswortels aangetroffen van Ø270 mm. Na verwachting zal de intensiteit en diameter van de beworteling richting bestaand fietspad en verder van de boom gelegen, minder zijn. Echter zullen er incidenteel binnen het te ontgraven profiel forse wortels aangetroffen worden. Dit zal tijdens het uitvoeren van de werkzaamheden ter plaatse bekeken moeten worden door een boomtechnisch toezichthouder. Boomnummer 53 (figuur 4) bevindt zich binnen het tracé van het voetpad, deze boom kan hierdoor niet gehandhaafd worden.

Foto 5 links: Impressie van het te realiseren voetpad (geel) en nieuw fietspadprofiel (rood) bij boomnummer 54.

Figuur 4: Uitsnede uit ontwerp met boomnummers. Gele cirkel bij boomnummer 53 geeft werkelijke stamdiameter weer (80 cm).

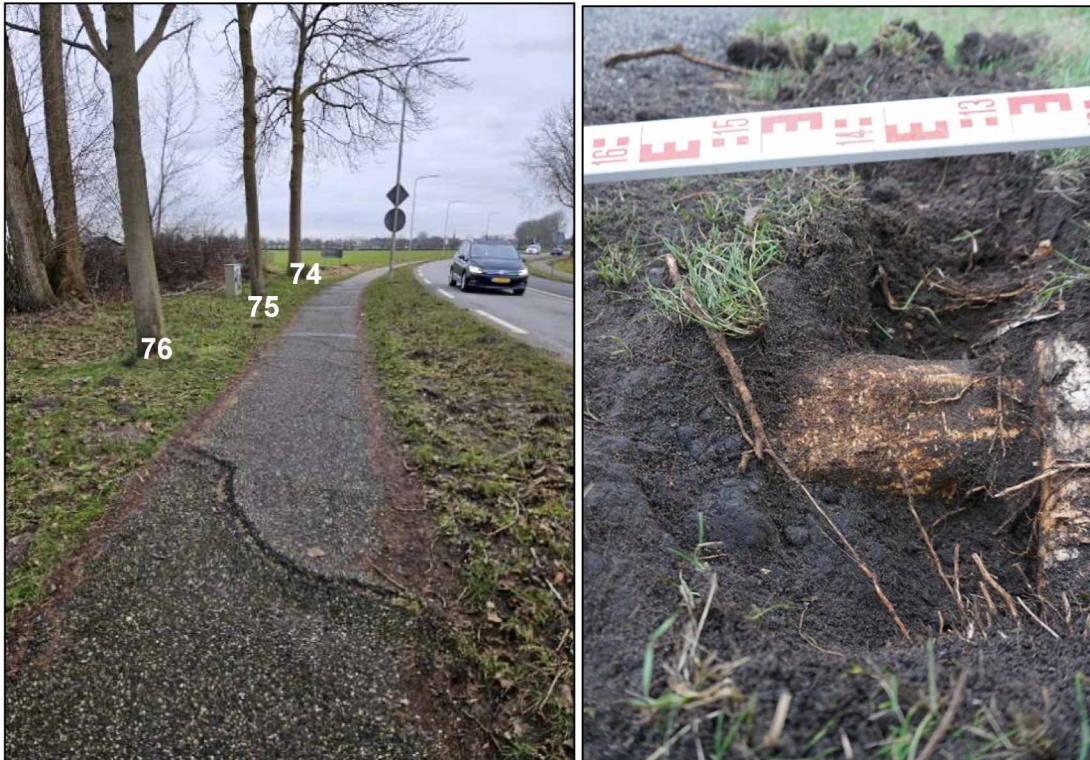
2.1.6 De bomen met boomnummers 74 t/m 78 en 81 in het noordelijk deel van het projectgebied worden gehandhaafd binnen het DO. Het betreft 6 essen met waarvan de conditie is beoordeeld als verminderd tot sterk verminderd. Binnen het DO komt de inrit nabij boom 81 te vervallen. Dit zal in zeer beperkte mate wortelschade veroorzaken mits hier met beleid de verharding wordt verwijderd. Nabij boomnummer 74, 75 en 76 wordt het bestaande fietspad verwijderd. Hierbij is in de voorgenomen situatie geen nieuwe verharding aanwezig. Echter is er beworteling tot onder en in de fundatie laag van het fietspad aanwezig. Bij het volledig verwijderen van het bestaande fietspad worden tevens deze wortels verwijderd. Dit resulteert in het uitgesteld (< 5 jaar) afsterven van de bomen met daarbij een direct stabiliteitsrisico na uitvoering van de werkzaamheden. De wortels kunnen gehandhaafd blijven bij het werken met beleid en het op handkracht verwijderen van het asfalt nabij de beworteling. Nabij boomnummer 77 en 78 wordt het oude fietspad verwijderd, hiervoor geldt hetzelfde als voor boomnummer 74, 75 en 76. Echter wordt er verder bij de bomen vandaan (75 cm en 30 cm) wel een nieuwe aansluiting van het fietspad gerealiseerd met een inbouwdiepte van 71 cm -

mv. Hierbij zullen er incidenteel stabiliteitswortels aangetroffen worden. De omgang met deze beworteling en de effecten hiervan op boomnummer 77 en 78 zullen in het veld tijdens de werkzaamheden beoordeeld moeten worden door een boomtechnisch toezichthouder.

Foto 6 links: Impressie van de wortelopdruk nabij boomnummer 74, 75 en 76.

Foto 7 rechts: Foto uit eerder uitgevoerde BEA met beworteling van  $\varnothing 180$  mm in de fundatie laag van het fietspad nabij boomnummer 74.

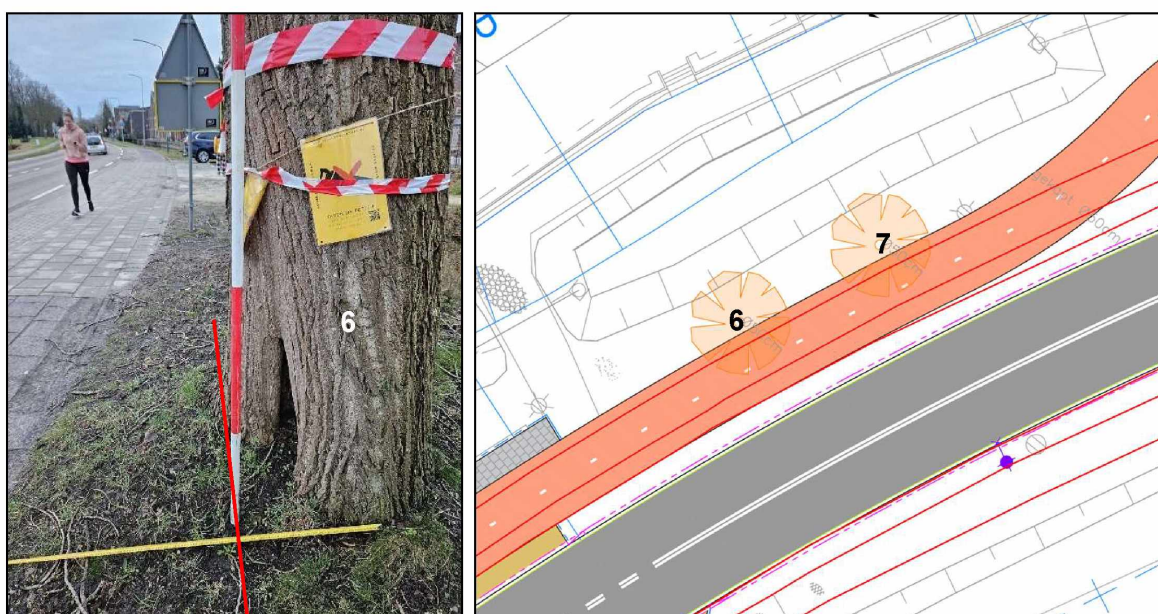
- 2.2.1 Bij boom 6 en boom 7 is binnen de aanpassing van het DO gekozen voor het achterwege laten van het voetpad ter behoeve van de ruimte voor de boom. Met betrekking tot het aangrenzende fietspad wordt deze hier aan beide zijden verbreedt. Het fietspad wordt gerealiseerd met een inbouwdiepte van 71 cm -mv en komt tot binnen de stamvoet te liggen van boom 6 (foto 7) en op 13 cm vanaf de stamvoet van boom 7. Hierbij is > 60% wortelvolume verlies en een direct risico op instabiliteit voorzien. Hierdoor kunnen beide bomen niet gehandhaafd blijven.

Foto 7 links: Impressie van het te realiseren fietspadprofiel (rood) bij boomnummer 6.  
Figuur 6: Uitsnede uit ontwerp met boomnummers.

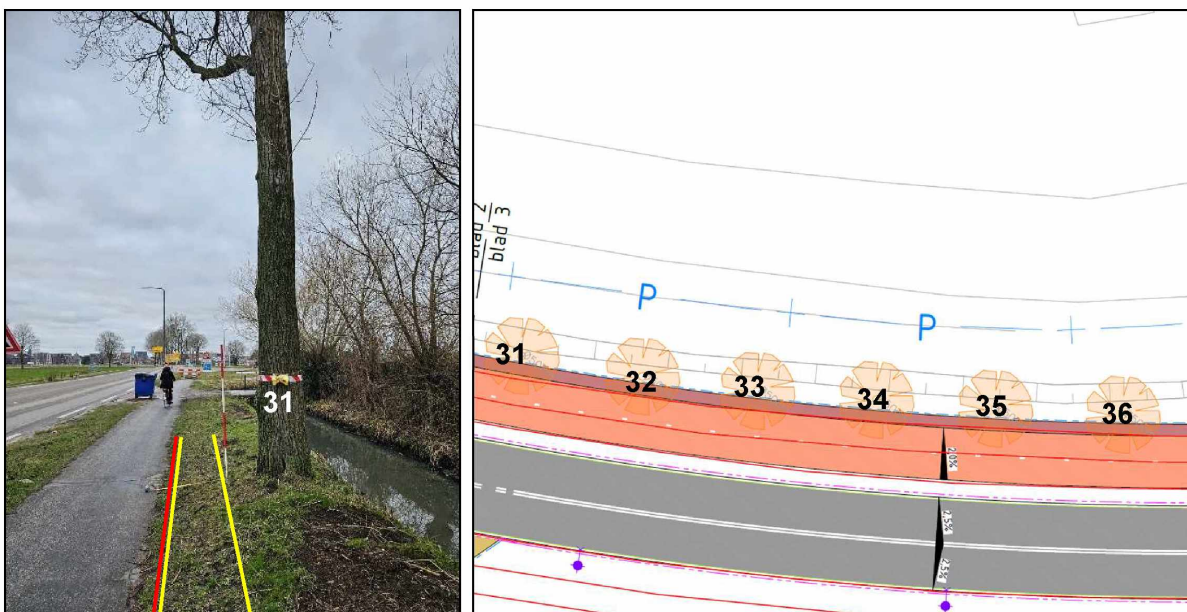
- 2.2.2 Ter hoogte van boomnummer 31 t/m 36 wordt het bestaande fietspad vervangen door een aaneengesloten voet- en fietspad. Het voetpad met een theoretische inbouwdiepte van 38 cm -mv wordt op respectievelijk 50-75 cm vanuit het hart van de stam van boomnummer 31 t/m 36 gerealiseerd. Het fietspad op respectievelijk 130-150 cm vanuit het hart van de stam, met een theoretische inbouwdiepte van 71 cm -mv. Tijdens het veldwerk in reeds uitgevoerde BEA zijn hier op 85 cm uit het hart van de stam aan de fietspadzijde, vanaf circa 30 cm -mv, stabiliteitswortels aangetroffen van Ø120 mm. Hierbij is > 60% wortelvolume verlies en een direct risico op instabiliteit voorzien. Hierdoor kunnen deze 6 bomen niet gehandhaafd blijven.

Foto 8 links: Impressie van het te realiseren voetpad (geel) en nieuw fietspadprofiel (rood) bij boomnummer 31.

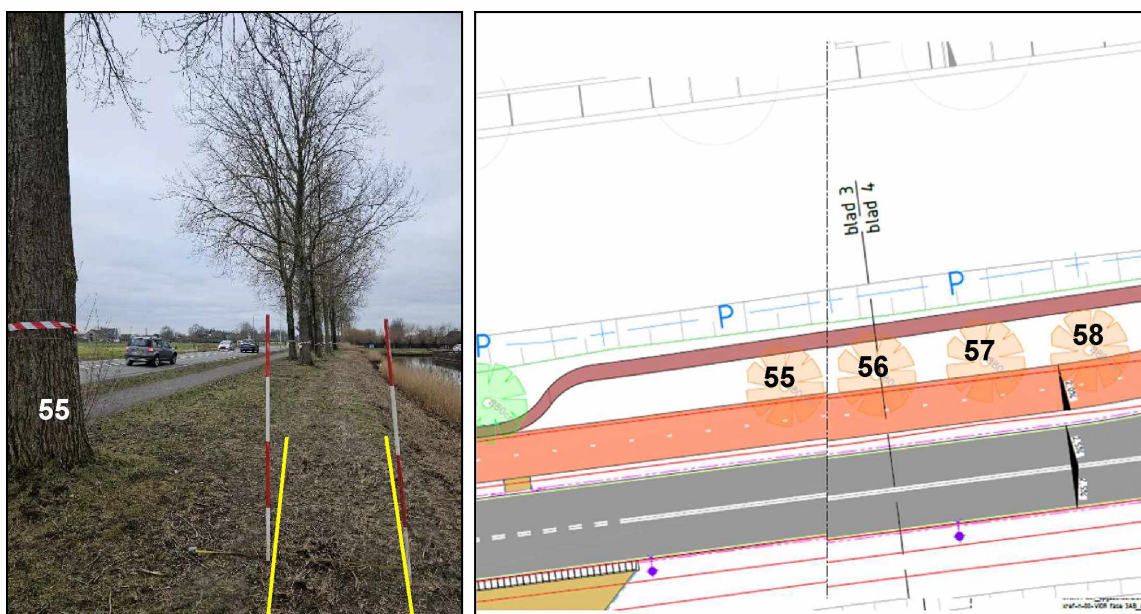
- 2.2.3 Ter hoogte van de populieren met boomnummer 55 t/m 58 wordt het voetpad achter de bomen aangelegd op 310 cm vanaf het hart van de stam. Tijdens het veldwerk in reeds uitgevoerde BEA is hier vanaf 10 cm -mv intensieve beworteling tot Ø270 mm aangetroffen. Het fietspad wordt verbreedt richting de bomen. Deze komt op een afstand van circa 75 cm vanuit het hart van de stam van boomnummer 55, 56 en 58 te liggen. Bij boomnummer 57 is dit circa 100 cm. Hierbij wordt het fietspad bij boomnummer 55, 56 en 58 (stamdiameter Ø80 cm) tot in de stamvoet aangelegd. Hierbij is > 60% wortelvolume verlies en een direct risico op instabiliteit voorzien. Hierdoor kunnen deze 4 bomen niet gehandhaafd blijven.

Foto 9 links: Impressie van het te realiseren voetpad (geel) bij boomnummer 55.  
 Figuur 8: Uitsnede uit ontwerp (blad 3 en 4 samengevoegd) met boomnummers.

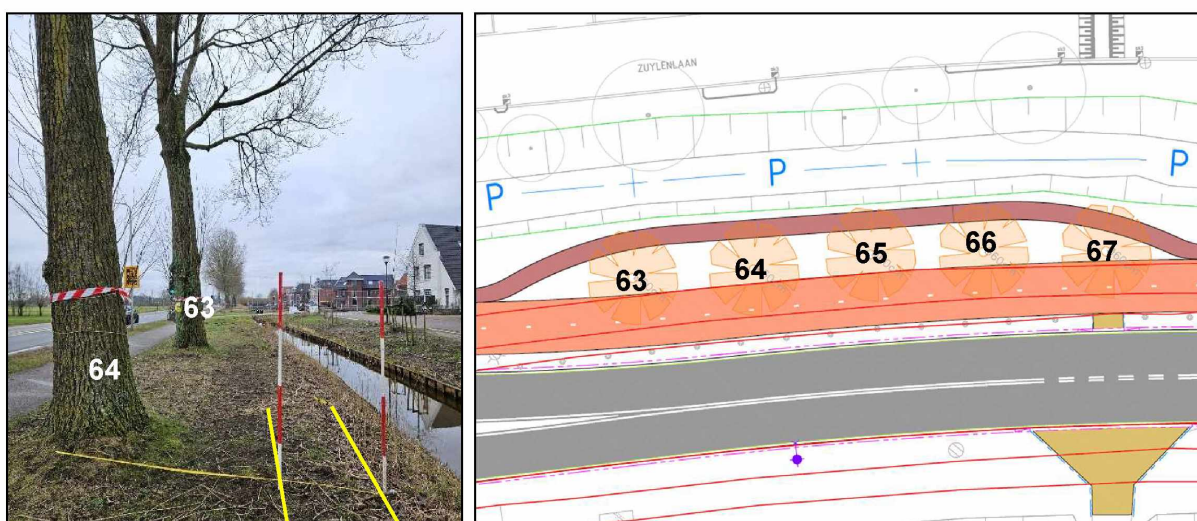
- 2.2.4 Ter hoogte van de populieren met boomnummer 63 t/m 67 wordt het voetpad achter de bomen aangelegd op 210 cm vanaf het hart van de stam. Tijdens het veldwerk in reeds uitgevoerde BEA is hier vanaf 10 cm -mv intensieve beworteling tot  $\text{Ø}270$  mm aangetroffen. Bij het realiseren van het voetpad met een inbouwdiepte van 38 cm -mv zal er > 60% wortelvolumen verloren gaan en een direct risico op instabiliteit ontstaan. Het fietspad wordt verbreed richting de rijbaan. Deze komt op een afstand van circa 100 cm vanuit het hart van de stam van de bomen te liggen. Waarbij de profiellijn van het oude fietspad gehandhaafd blijft bij boomnummer 64, 65 en 66 (aan de kant van de bomen). Bij het realiseren van het fietspad met een theoretische inbouwdiepte van 71 cm -mv zal er > 60% wortelvolumen verloren gaan en een risico op instabiliteit ontstaan. Hierdoor zijn de bomen niet te handhaven. Echter is het voor deze bomen mogelijk aanpassingen te doen in het ontwerp.

Foto 10 links: Impressie van het te realiseren voetpad (geel) bij boomnummer 55.  
 Figuur 9: Uitsnede uit ontwerp met boomnummers.

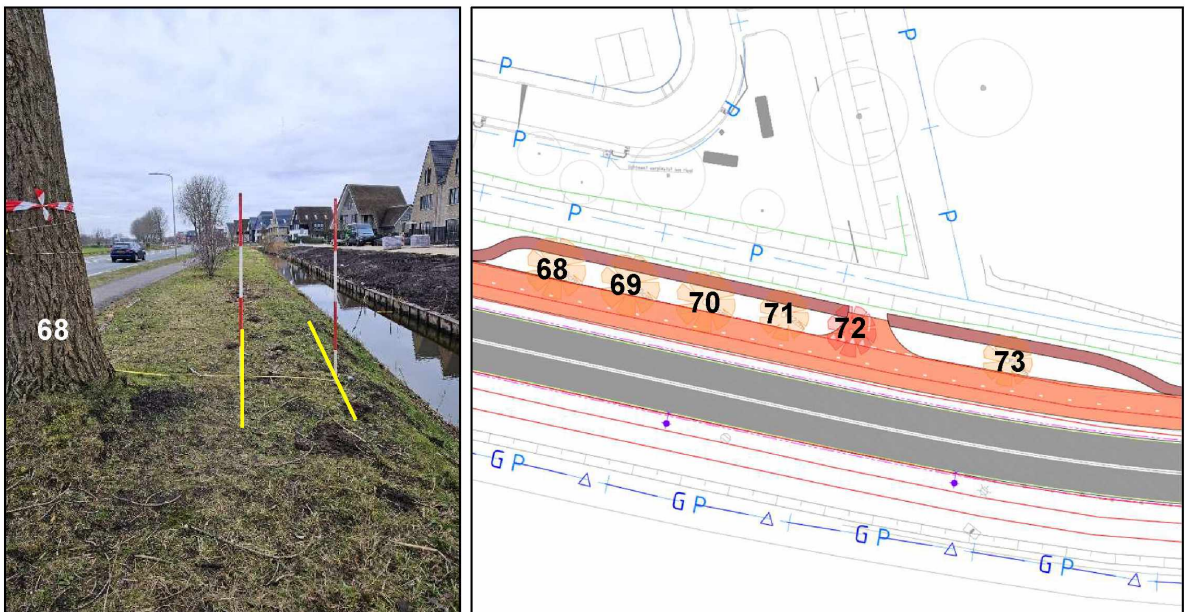
2.2.5 Ter hoogte van de populieren met boomnummer 68 t/m 73 wordt het voetpad achter de bomen aangelegd op 160 cm vanaf het hart van de stam. Tijdens het veldwerk in reeds uitgevoerde BEA is hier vanaf 10 cm -mv intensieve beworteling tot Ø180 mm aangetroffen. Bij het realiseren van het voetpad met een inbouwdiepte van 38 cm -mv zal er > 60% wortelvolumen verloren gaan en een direct risico op instabiliteit ontstaan. Het fietspad wordt verbreed richting de rijbaan. Deze komt op een afstand van circa 90 cm vanuit het hart van de stam van de bomen te liggen. Waarbij de profiellijn van het oude fietspad gehandhaafd blijft (aan de kant van de bomen). Bij het realiseren van het fietspad met een theoretische inbouwdiepte van 71 cm -mv zal er > 60% wortelvolumen verloren gaan en een risico op instabiliteit ontstaan. Boomnummer 72 bevindt zich in het tracé en kan om deze reden niet gehandhaafd blijven. Voor de overige bomen is het echter mogelijk aanpassingen te doen in het ontwerp.

Foto 11 links: Impressie van het te realiseren voetpad (geel) bij boomnummer 68.

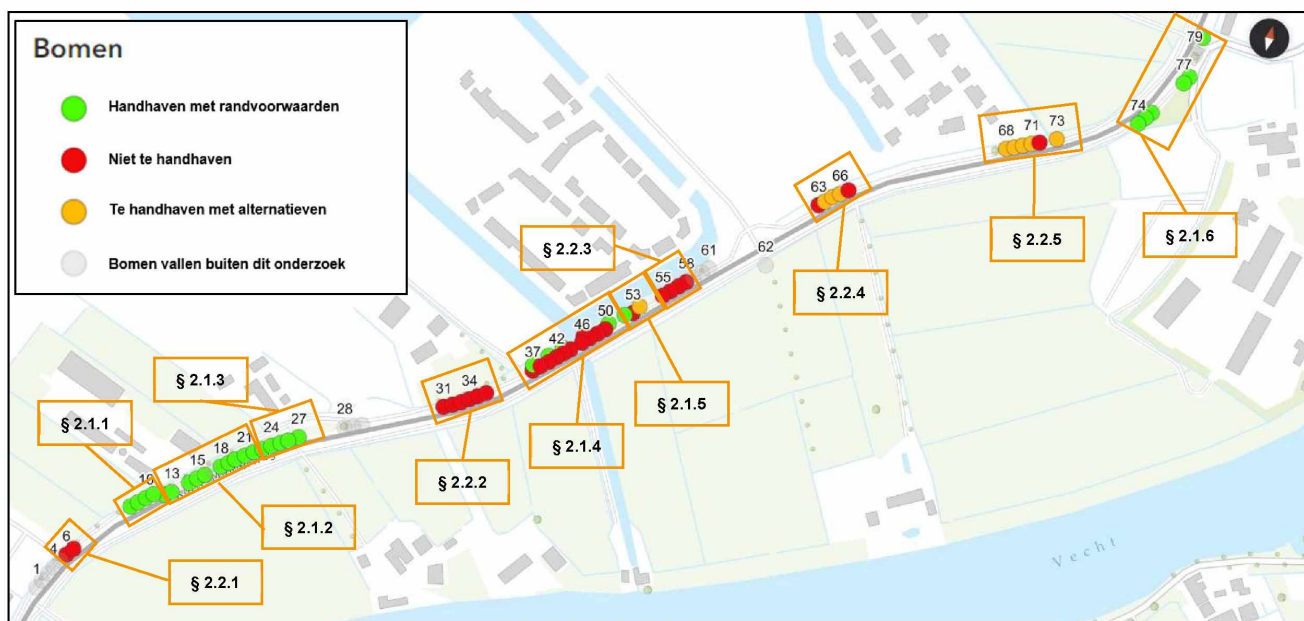
In totaal zijn er ter behoeve van het DO en de aanpassingen binnen het DO 67 bomen opnieuw beoordeeld. De resultaten zijn weergegeven in figuur 11. Hiervan zijn er 33 bomen te handhaven mits er wordt voldaan aan randvoorwaarden. De overige 34 bomen zijn niet te handhaven, echter gelden er voor 9 bomen dat deze wel gehandhaafd kunnen worden met alternatieven in het ontwerp. De randvoorwaarden voor alle te handhaven bomen wordt nader omschreven in paragraaf 3.3, de alternatieven waarbij 9 bomen meer behouden kunnen worden zijn omschreven in paragraaf 3.2. In tabel 1 zijn de resultaten per paragraaf weergegeven.

Figuur 11: Overzicht van de locaties per paragraaf en kleurcodering op basis van de conclusie.

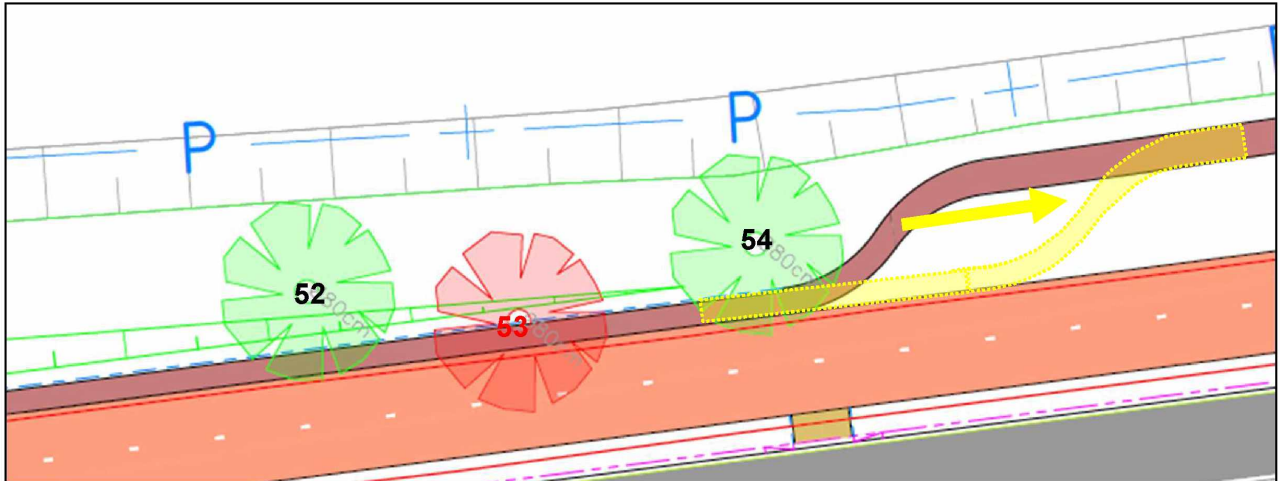
Figuur 12: Aanpassing in de locatie van het voetpad nabij boomnummer 54. Richting en projectie van nieuw voetpad indicatief met geel weergegeven. Niet te handhaven boomnummer in rood.

Voor boomnummer 53 geldt dat de bocht in het aan te leggen voetpad circa 6 meter verplaatst kan worden in oostelijke richting (figuur 12) tot buiten de kroonprojectie. Hiervoor is voldoende ruimte aan de oostkant van boomnummer 53. Hierbij wordt het risico op wortelschade met negatieve gevolgen verminderd.

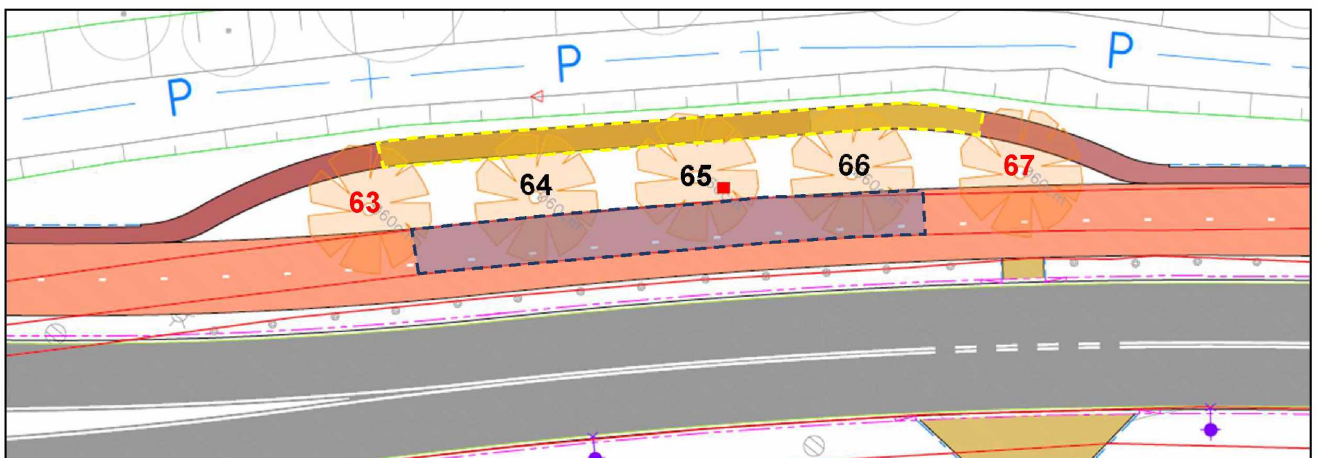
Figuur 13: Aanpassing binnen het aanleggen van het fietspad (blauw) en het voetpad (geel) nabij boomnummers 64, 65 en 66. Niet te handhaven boomnummers in rood.

Aan de zuidelijke zijde nabij boomnummer 64, 65 en 66 wordt met het aanleggen van het nieuwe fietspad de lijn van het oude fietspad aangehouden. Bij een ontgraving tot 71 cm -mv kunnen de bomen niet behouden blijven. De inbouwdiepte kan hier aangepast worden door enkel de toplaag van het asfalt te herprofiëren (blauw vak in figuur 13), waarbij aan de zuid zijde wel het volledige profiel wordt gerealiseerd. Voor het voetpad (38 cm -mv) geldt dat deze niet gerealiseerd kan worden met een in te bouwen profiel of verdichting. Hierbij dient een voetpad gerealiseerd te worden op het huidige maaiveld zonder opsluiting of verdichting (geel vak in figuur 13).

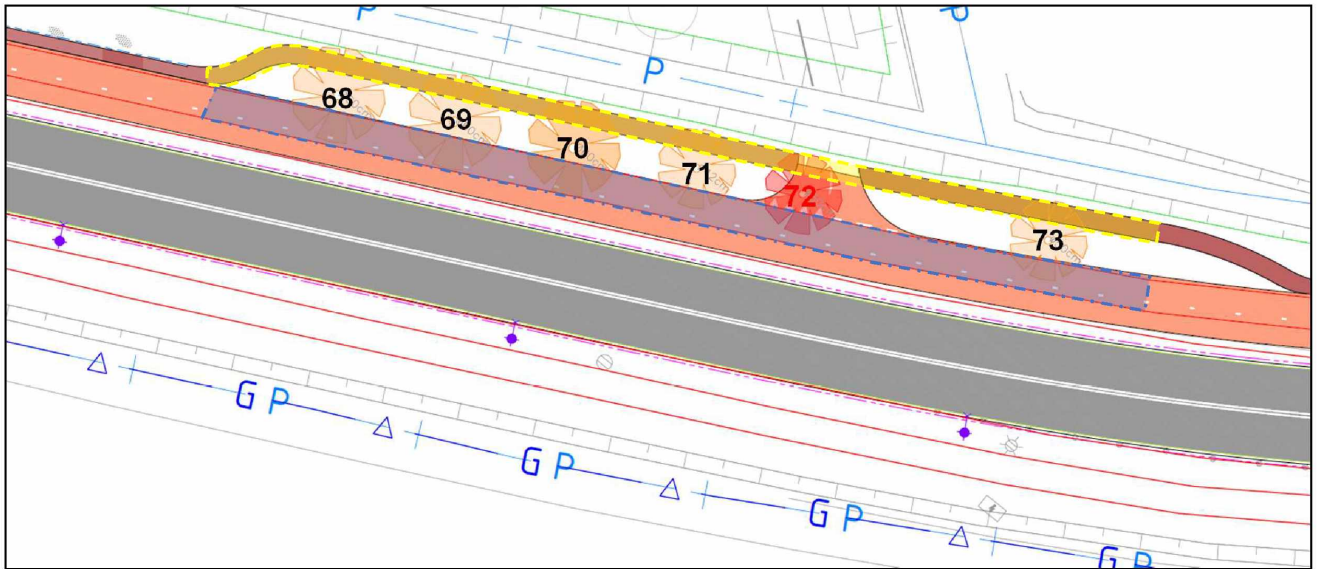
Figuur 14: Aanpassing binnen het aanleggen van het fietspad (blauw) en het voetpad (geel) nabij boomnummers 64, 65 en 66. Niet te handhaven boomnummer in rood.

Aan de zuidelijke zijde nabij boomnummer 68 t/m 71 en 73 wordt met het aanleggen van het nieuwe fietspad de lijn van het oude fietspad aangehouden. Bij een ontgraving tot 71 cm -mv kunnen de bomen niet behouden blijven. De inbouwdiepte kan hier aangepast worden door enkel de toplaag van het asfalt te herprofilieren (blauw vak in figuur 14), waarbij aan de zuid zijde wel het volledige profiel wordt gerealiseerd. Voor het voetpad (38 cm -mv) geldt dat deze niet gerealiseerd kan worden met een in te bouwen profiel of verdichting. Hierbij kan alleen een voetpad gerealiseerd te worden op het huidige maaiveld zonder opsluiting of verdichting (geel vak in figuur 14).
