Betreft Treures bij de oude RK-begraafplaats aan de Osdorperweg

Adviesrapport over beheer van de monumentale treures op de RK begraafplaats te Osdorp

Datum schouw: 16 oktober 2019

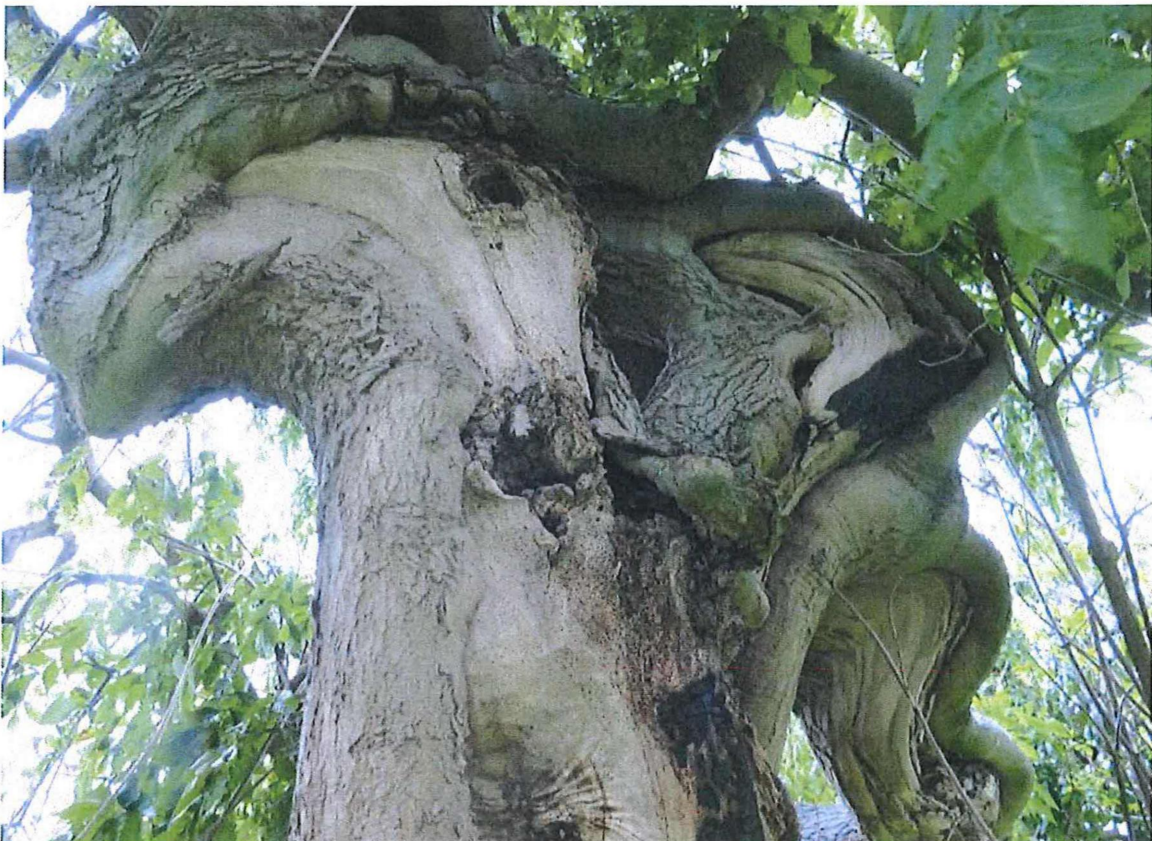
Beschermwaardige/ monumentale boom	: ja
Levensverwachting	: > 10 jaar.
Conditie	: De conditie is voldoende/goed op basis van bladkleur/bladbezetting/bladgrootte en scheutlengte.
Stabiliteit	: In de kroon zijn enkele dode takken aangetroffen. Aan de oostzijde van de stam is een lange stamwond aanwezig en een groot gedeelte van de stam is hol. Reactiegroei en goede overwalling aanwezig rondom de stamwond. Vermoedelijke vraatschade aanwezig op de stam, waarschijnlijk door paarden. Er zijn geen zwamaantastingen waargenomen tijdens de inspectie.
Onderhoud	: Deze es is vele jaren niet meer gesnoeid of onderhouden. Het onderhoudsbeeld is achterstallig.

Detail van bovenkant stamwond onderaan de kroon

In het kader van veiligheid wordt geadviseerd de aangetroffen afgestorven takken in de kroon deskundig te laten verwijderen binnen 6 maanden. Dode takken zijn breukgevaarlijk. Ten behoeve van de breukvastheid van de boom wordt geadviseerd om de boomkroon rondom licht in te nemen.
