Amsterdamse Risicobeoordeling Kademuren

Rapportage technisch advies kademuur SIGo8o4-02

SIGo8o4-02-TA-ARK-02-12-2022 D

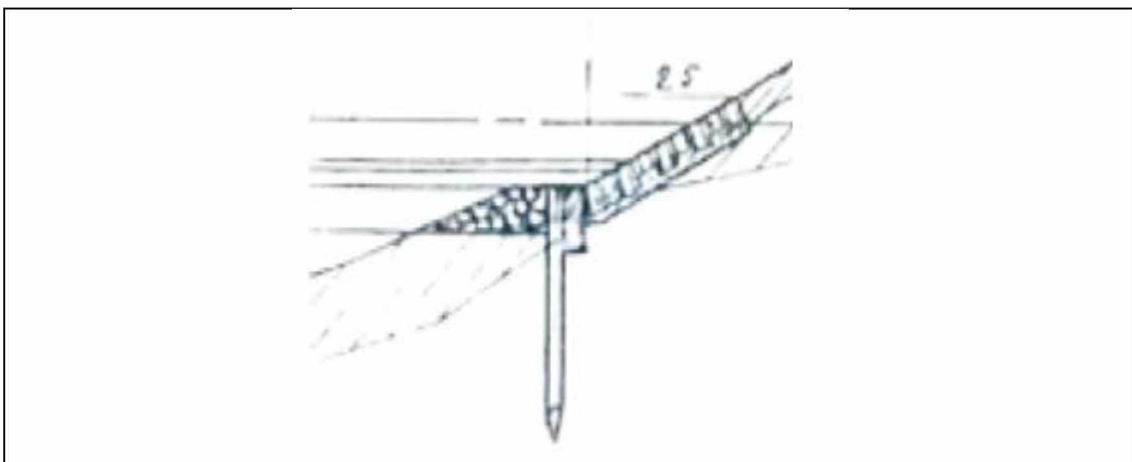
Figuur 2-4: Voorbeeld gefundeerde basalt glooiing van naastgelegen kaderakken.

Dit rakdeel heeft een zeer beperkte lengte van 6 m en is gebouwd in 1913. Het rakdeel betreft een noodoverstort van het riool onder de Nassaukade ter hoogte van De Derde Helmerstraat. Het rakdeel ligt tussen rakdelen SIGo804-01 en -03 wat beide gefundeerde en met basalt beklede glooiingen zijn, zie Figuur 2-4.

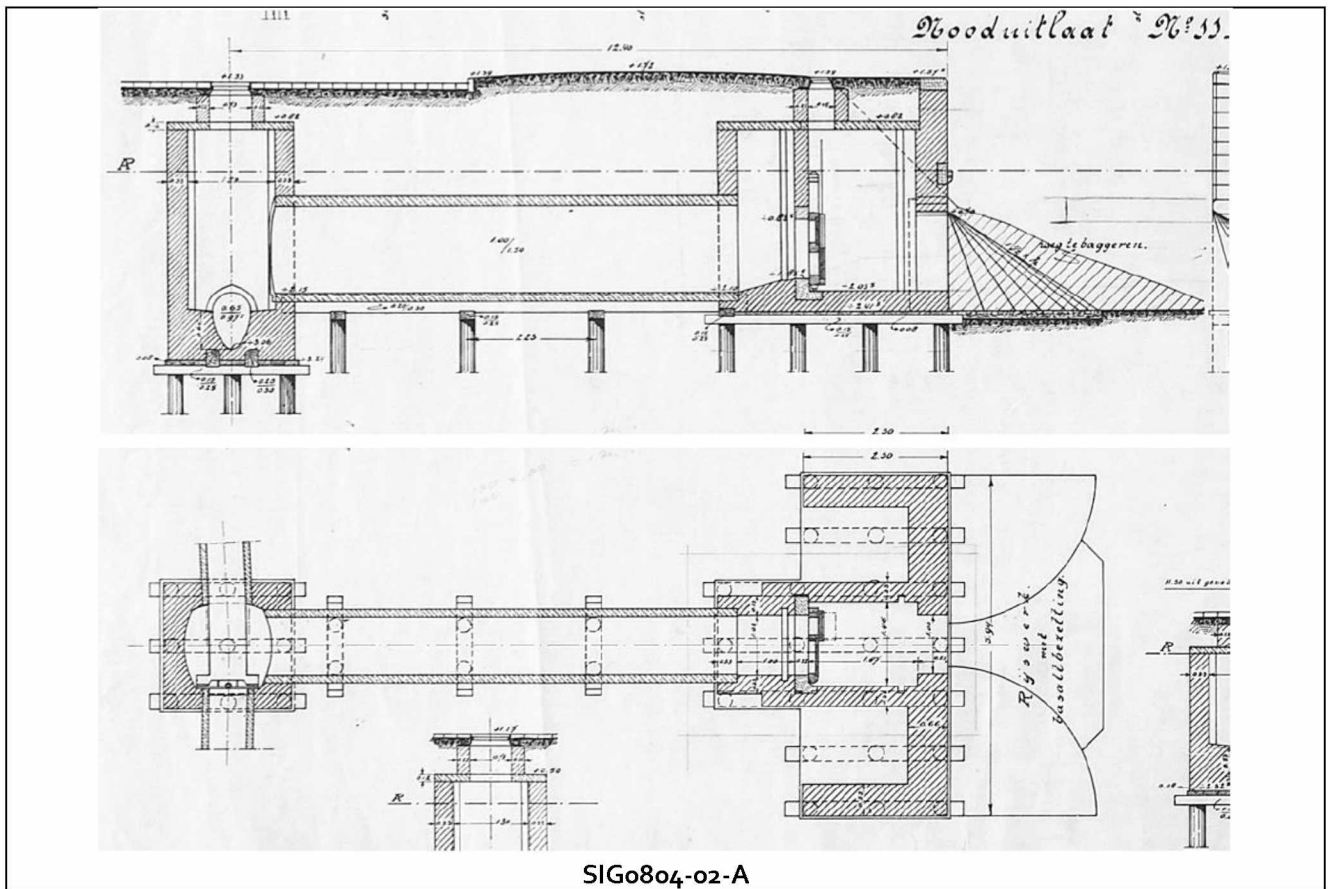
Figuur 2-5 – Doorsnedes rakedelen

Het kaderak is een constructie gefundeerd op 7 houten kespen met 4 houten paalrijen en een houten vloer. De bovenbouw bestaat uit metselwerk met deksteen op ca. NAP +0,6 m en cementsmeer voor het metselwerk, zie Figuur 2-5.

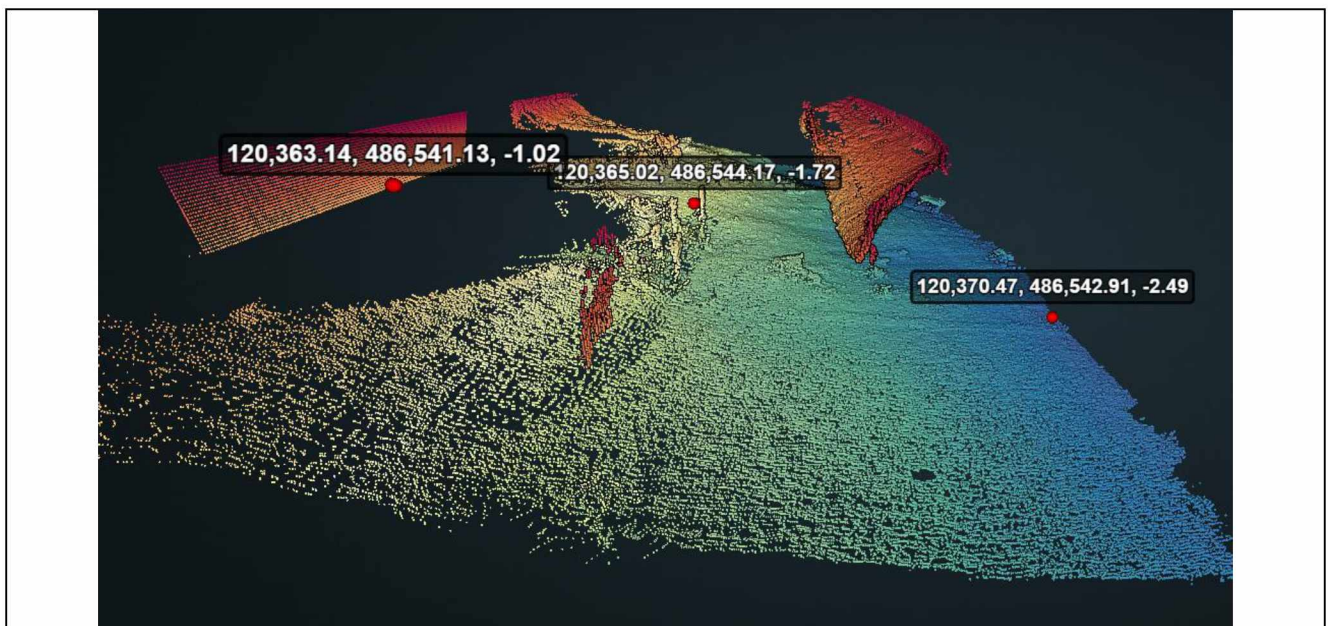
Figuur 2-6 – Waterbodem

Het onderwatertalud ziet er goed uit en vertoont geen ontgrondingen zie Figuur 2-6.

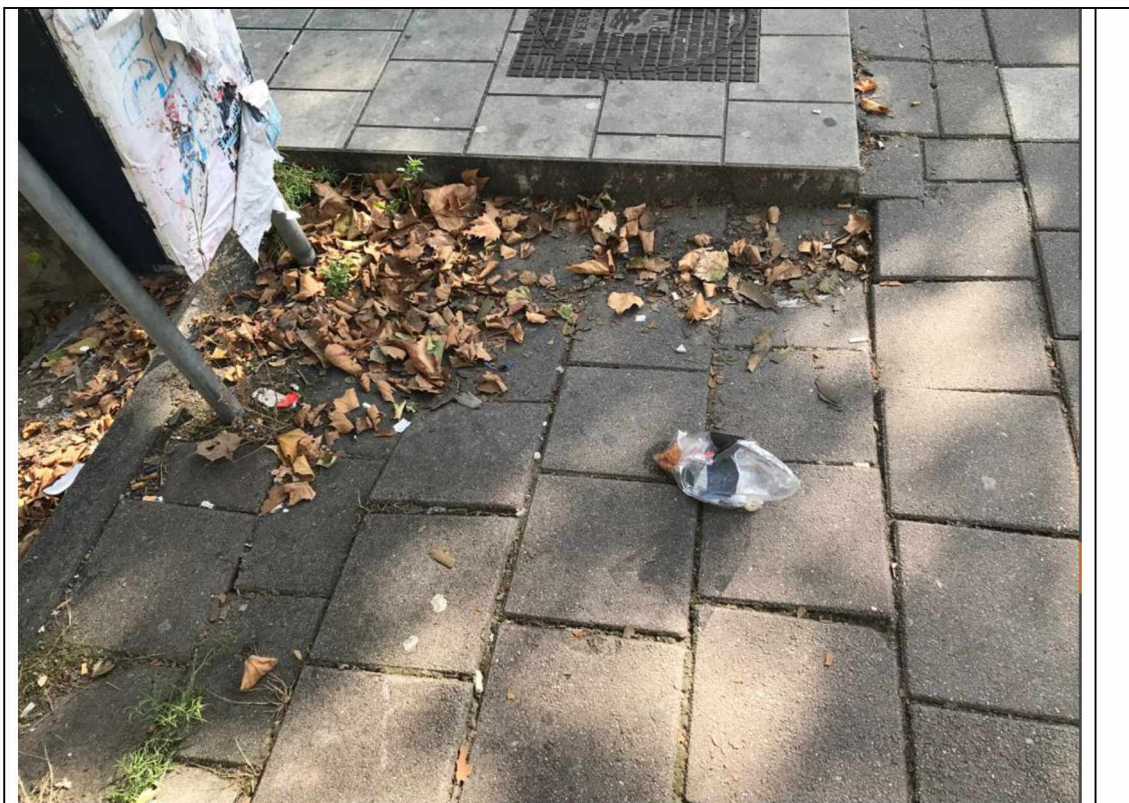
De toestand inspectie bovenwater en de schouw van de kade toont een kademuur in goede staat met wat kleine onderhoud aandachtspunten. Er zijn wat zakkingen van het maaiveld te zien bij de aansluiting van de andere rakdelen (de basalt beklede glooiingen) Waar mogelijk wat ontgronding kan plaatsvinden, onduidelijk is waar dit vandaan komt.

Locatie van aansluiting met rakdeel SIGo804-01 (glooiing) en zetting van het maaiveld

De verzakking in het straatwerk bij de aansluiting met SIGo804-01 stond niet in eerdere inspecties vermeld. Hierbij wordt dit gemeld en geadviseerd om het straatwerk te herstellen en te monitoren op ontgroning. Wanneer de verzakking vervolgens wederom optreedt wordt geadviseerd de oorzaak te achterhalen door middel van een proefsleuf.
