## Houtmonstername en visuele inspectie fundering

Singelgracht: SIG0802-02  
Contractnummer AI 2019-0123  
Perceel 2

Opdrachtgever	Gemeente Amsterdam, Ingenieursbureau
Rapportnummer	SIG0802-02_Houtmonstername&VisueleInspectie_v1.0
Status	Definitief
Rapportdatum	11 augustus 2022
Uitvoering	Nebest Duikinspectie B.V.
Projectleider	5.1.2.e

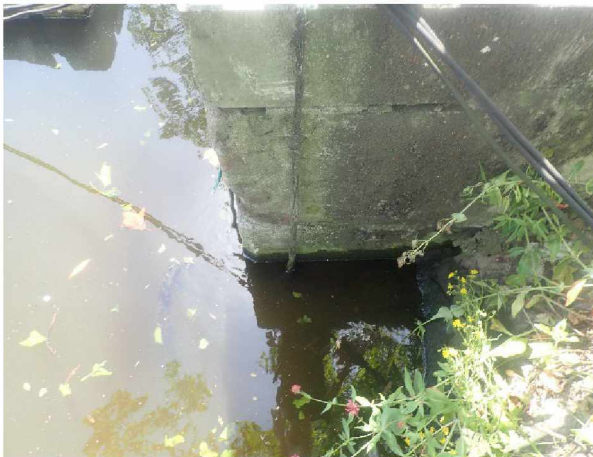
Figuur 5.2: GB1

Gebrekcodering	Omschrijving	Figuurnummer
GB1	Lintvoeg onder de dekzerken is tot maximaal 5 cm diep uitgesleten over de hele breedte van de constructie. Ook is aan de noordzijde de hoek uitgebroken hoogstwaarschijnlijk ten gevolge van aanvaringen.	Figuur 5.2
		Figuur 5.3
GB2	De voorzijde van de nooduitlaat is voorzien van cementgebonden smeerlaag. Deze verkeert niet overal in goed conditie.	Figuur 5.3
		Figuur 5.4
GB3	De aansluiting met de aansluitende basaltglooiing is wat onregelmatig en door begroeiing beperkt inspecteerbaar.	Figuur 5.5
