## Asbestinventarisatierapport

5.1, 2, e  
te Amsterdam

<b>Projectnummer:</b>	19258
<b>Autorisatiedatum:</b>	22-10-2019
<b>Opdrachtgever:</b>	p/a Cascade Real Estate BV
<b>Omschrijving:</b>	pand

## Titelblad

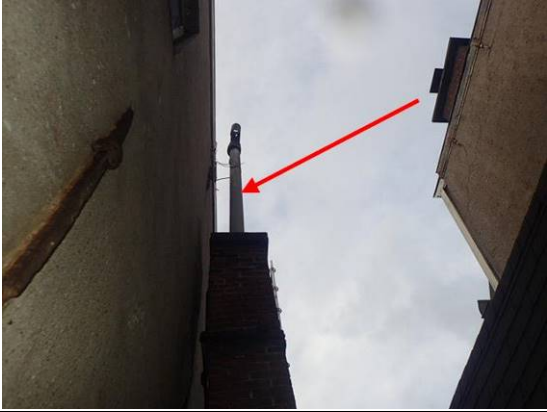
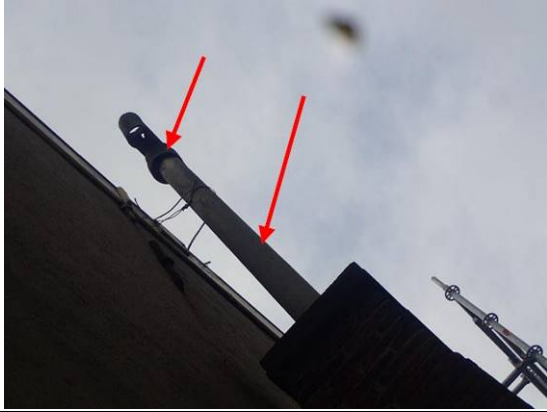
Foto 4   <a href="#">Foto voor bron buismateriaal</a>	Foto 5   <a href="#">Foto voor bron buismateriaal</a>

Bron nr.	Ruimte	Bron	Monster	Certificaat	Type	Analyseresultaat
1	2e verdieping	koord achter kachel	M1	19.014974/0	M	Geen asbest aantoonbaar
2	schoorsteen	buis materiaal	M2	19.014974/0	M	10-15 % Chrysotiel (witte asbest)

Bron nr.	Ruimte	Bron	Type asbest	Hoeveelheid	Bevestiging	Bereikbaarheid	Hechtgebonden	Structuur	Conditie	Risico-Klasse	Verwijderingsmethode	Monster
2	schoorsteen	buismateriaal	buismateriaal	3 m	ingemetseld	slecht bereikbaar	Ja	glad	ernstig verweerd	2	openlucht	M2 (m)

<b>Bronnummer</b>	<b>2</b>
<b>Bron</b>	buismateriaal
<b>Monsternummer</b>	M2
<b>Locatie</b>	schoorsteen
<b>Materiaal</b>	buismateriaal
<b>Betreft:</b>	Asbesthoudend
<b>Analyseresultaten</b>	10-15 % Chrysotiel (witte asbest)
<b>Hoeveelheid</b>	3 m
<b>Bevestigingsmethode</b>	ingemetseld
<b>Bereikbaarheid</b>	slecht bereikbaar
<b>Binding</b>	Hechtgebonden
<b>Hoedanigheid</b>	ernstig verweerd
<b>Oppervlaktestructuur</b>	glad
<b>Risicoklasse</b>	2
<b>Verwijderingsmethode</b>	openlucht
<b>Urgentie:</b>	geen direct risico
<b>Conclusies en/of aanbevelingen</b>	
Het buismateriaal bevindt zich op de schoorsteen op het dak van het pand. Het buismateriaal bevindt zich op een hoge schoorsteen op het dak van het pand.

Bron-nr.	Ruimte	Bron	Risico-klasse	Toelichting
2	schoorsteen	buismateriaal	2	Type sanering: openlucht Saneringsurgentie: geen direct risico.

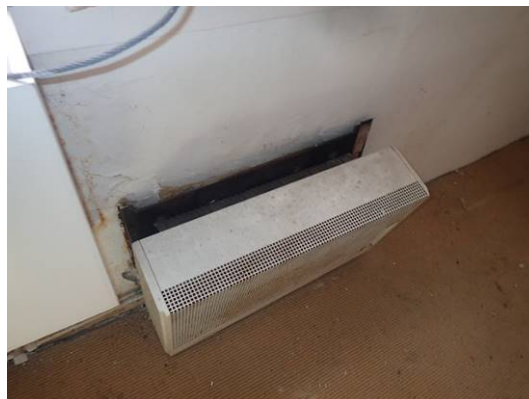
gevelkachel niet verdacht
