## RAPPORTAGE ASBESTINVENTARISATIE

### VAN DE WONINGEN

### GELEGEN AAN DE ANDREAS BONNSTRAAT 7 T/M 23 TE AMSTERDAM

Behoort bij project: M205493-C0001\_02

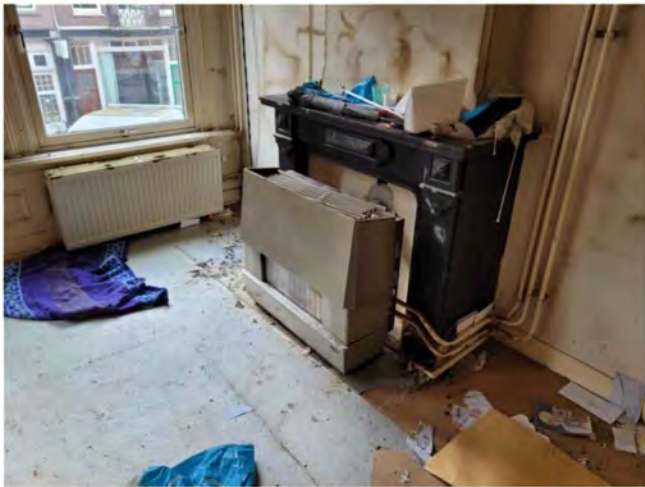
F2  
Andreas Bonnstraat 7-1  
P06 Gashaard

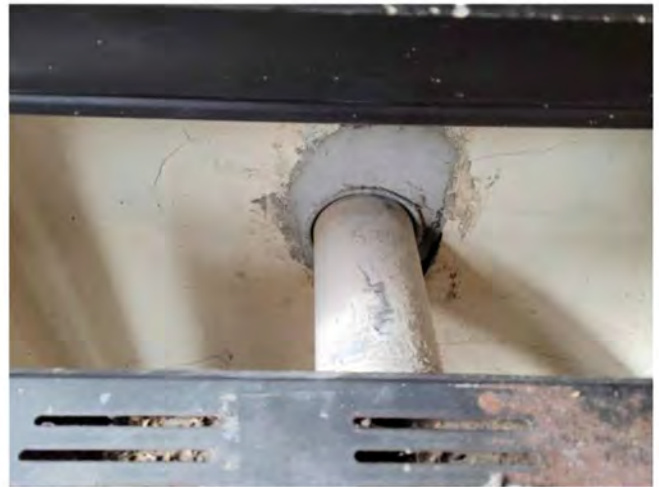
F3  
Andreas Bonnstraat 7-1  
P06 Gashaard

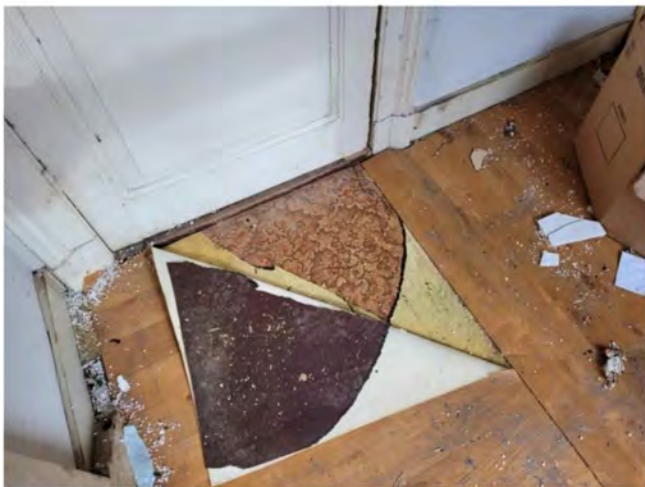
F4  
Andreas Bonnstraat 7-1  
Niet asbestverdachte vloerzeilen

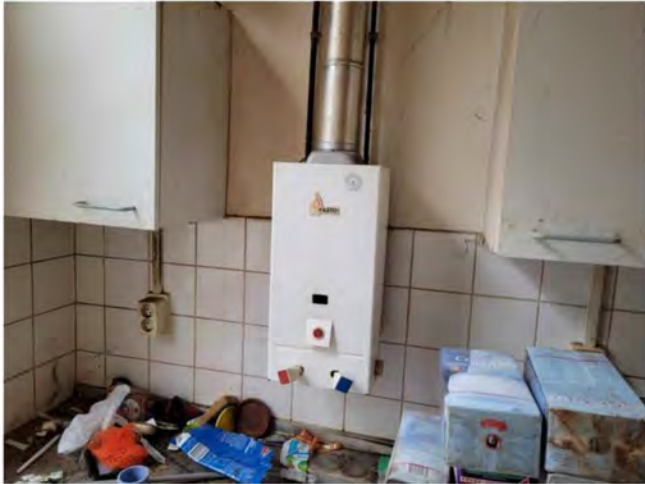
F6

Asbestvrije Fasto Geiser (Intechnum handboek asbest)

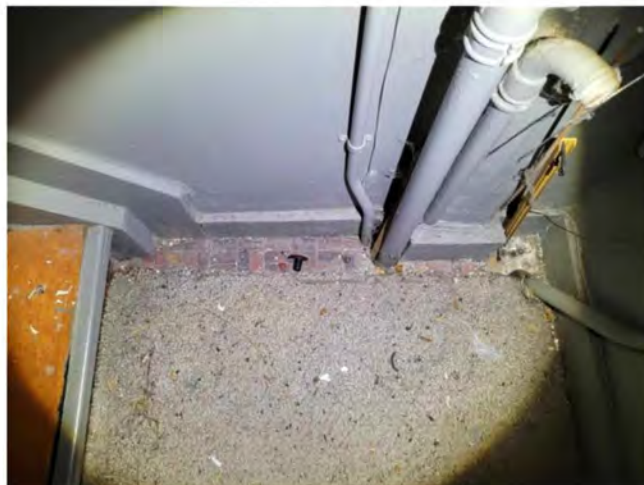
De toepassing bevindt zich op de overloop van het trappenhuis ter hoogte van de Andreas Bonnstraat 15-1. De toepassing bevindt zich onder niet asbestverdacht vloerzeil en vloerbedekking, dit dient in de sanering meegenomen te worden.

F15 Andreas Bonnstraat 15-1  
P05 Vloerzeil met onderlaag

De sanering dient uitgevoerd te worden door een gecertificeerd asbestverwijderingsbedrijf

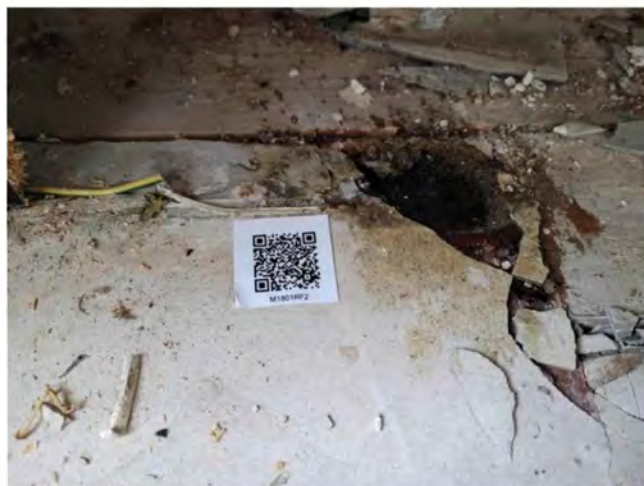
F01 Andreas Bonnstraat 15-2  
P04 Vinyltegels met lijmlaag

De sanering dient uitgevoerd te worden door een gecertificeerd asbestverwijderingsbedrijf

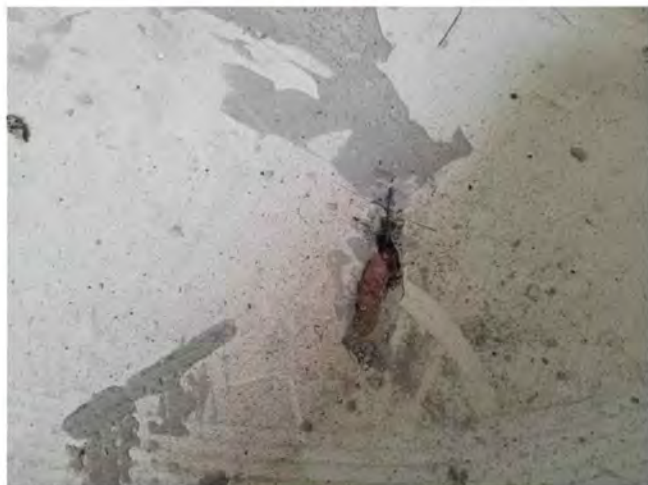
F06

Andreas Bonnstraat 15-2  
P04 Vinyltegels met lijmlaag

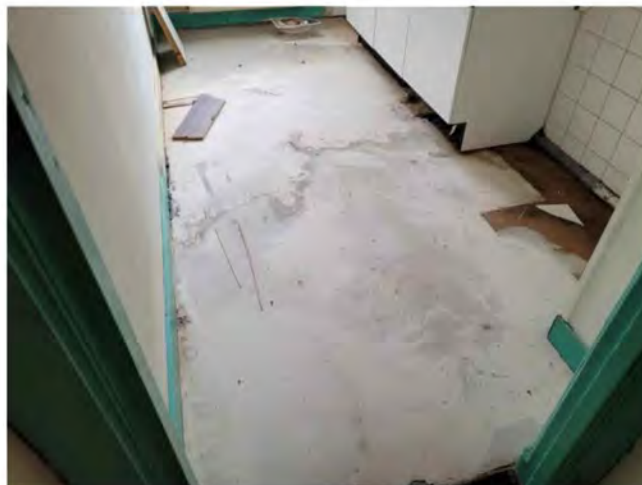
F07

Andreas Bonnstraat 15-2  
P04 Vinyltegels met lijmlaag

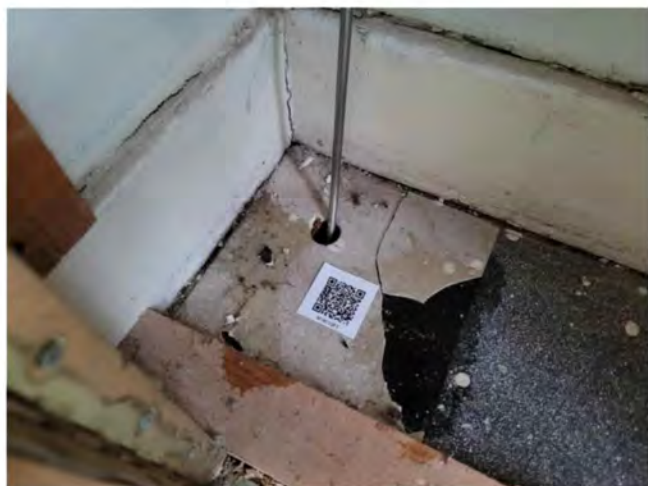
F08

Andreas Bonnstraat 15-2  
P04 Vinyltegels met lijmlaag

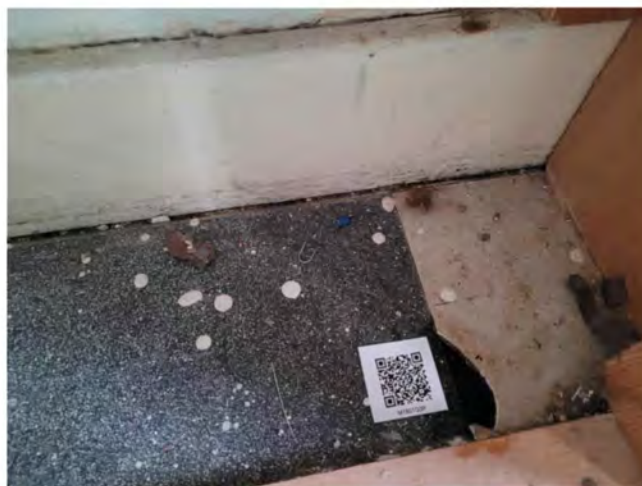
F09

Andreas Bonnstraat 15-2  
P04 Vinyltegels met lijmlaag

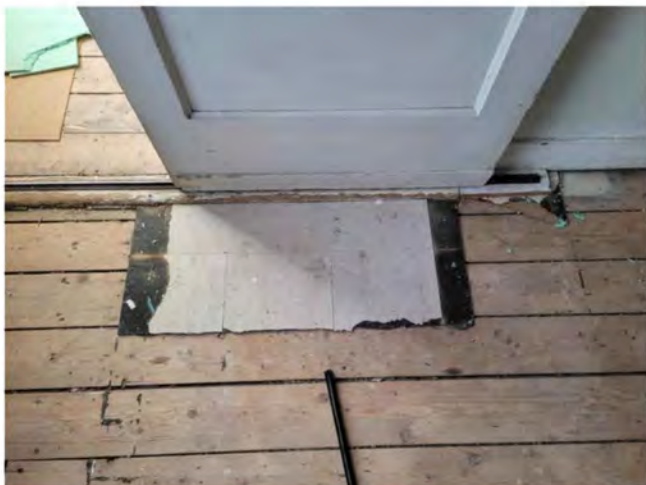
F14  
Andreas Bonnstraat 15-2  
P04 Vinyltegels met lijmlaag

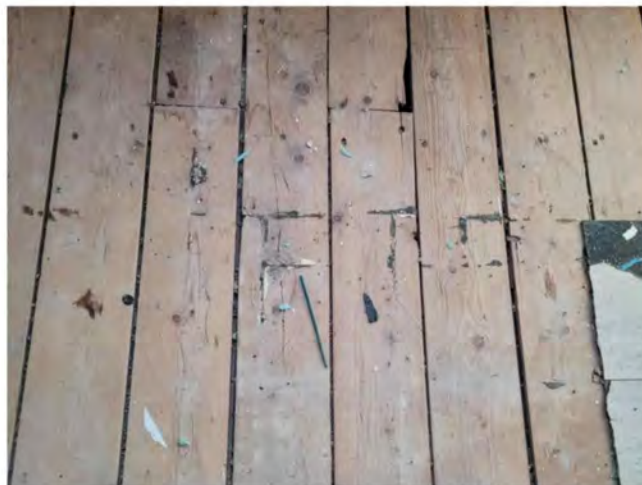
F15  
Andreas Bonnstraat 15-2  
P04 Vinyltegels met lijmlaag

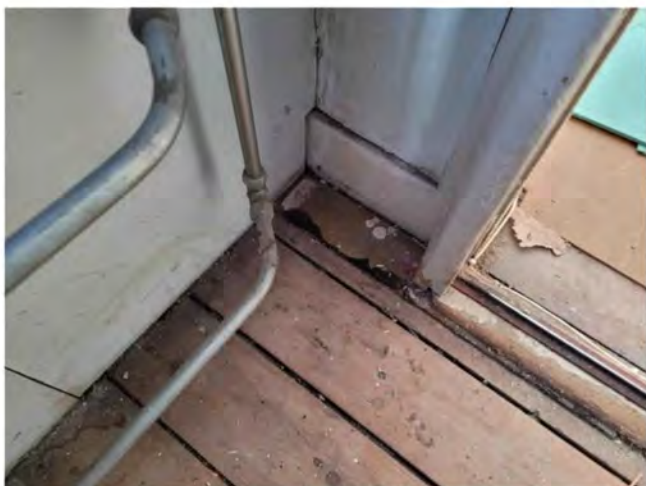
F16  
Andreas Bonnstraat 15-2  
P04 Vinyltegels met lijmlaag
