# Behoudenswaardige objecten Storkterrein

## Visuele inspectie inclusief instandhoudingsadvies

projectnummer 401449.01

8 oktober 2015

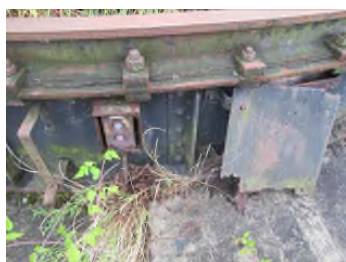
De staalconstructie vertoont over het gehele oppervlak (zware) corrosie met plaatselijk materiaalafname. Daarnaast is het object vervuild met diverse materialen en plantengroei. De betonnen fundering vertoont scheurvorming.

**Corrosie staalconstructie**

De stalen onderdelen vertonen normale degradatie onder invloed van klimatologische omstandigheden. Dit heeft geresulteerd in het compleet vergaan van de conservering en corrosie van de gehele staalconstructie. De corrosieschades zijn plaatselijk vergevorderd. Gelet op het uitgangspunt dat het object uitsluitend statisch behouden dient te worden, kan worden volstaan met het opruimen van de in en om het object aanwezige materialen en begroeiing, het op locatie blankstralen en opnieuw conserveren van de staalconstructie. Lokaal dienen er enkele reparaties aan het staal en het beton uitgevoerd te worden.

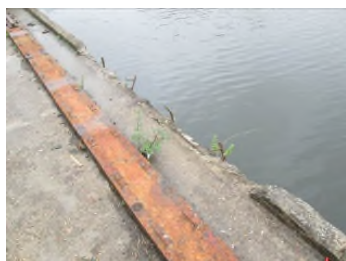
De staalconstructie vertoont over het gehele oppervlak corrosie met plaatselijk materiaalafname (met name ter plaatse van de bevestigingsmiddelen). Zowel de staalconstructie als de betonnen fundering is niet meer over de gehele oorspronkelijke lengte aanwezig.

**Staalconstructie incompleet**

De stalen onderdelen vertonen normale degradatie onder invloed van klimatologische omstandigheden. Dit heeft geresulteerd in het compleet vergaan van de conservering en corrosie van de gehele staalconstructie. Met name ter plaatse van de bevestigingsmiddelen is de materiaalafname aanzienlijk. Gelet op het uitgangspunt dat het object uitsluitend statisch behouden dient te worden, kan worden volstaan, het op locatie blankstralen en opnieuw conserveren van de staalconstructie. Lokaal dienen er enkele reparaties aan het staal uitgevoerd te worden. De overtollige betonfundering dient te worden verwijderd, waarna het oppervlak vlak afgesmeerd dient te worden.

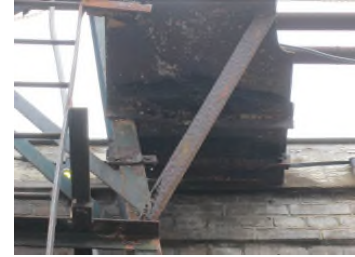
De staalconstructie vertoont over het gehele oppervlak corrosie. De op de staander aanwezige trap is beschadigd (verbogen). De ondersteuning van het bordes vertoont ernstige corrosie met materiaalafname.

Corrosie met materiaalafname

De stalen onderdelen vertonen normale degradatie onder invloed van klimatologische omstandigheden. Dit heeft geresulteerd in veroudering van de conservering en plaatselijke corrosie. Ter plaatse van het bordes aan de staander is aanzienlijke materiaalafname geconstateerd. Daarnaast is de trap verbogen. Gelet op het uitgangspunt dat het object uitsluitend statisch behouden dient te worden, kan worden volstaan, met het op locatie bijwerken van de beschadigingen aan de conservering en het opnieuw overlagen van de gehele staalconstructie. De trap en de ondersteuning van het bordes dienen hersteld te worden.

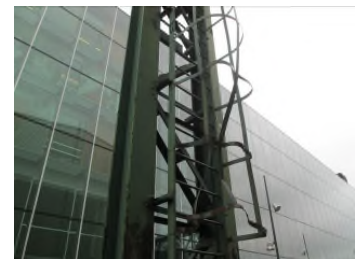
De staalconstructie vertoont over het gehele oppervlak op diverse plaatsen corrosie. De snijvlakken zijn na demontage niet voorzien van een conserveringssysteem en vertonen corrosie. Een trap en een klimkooi zijn verbogen.

Verbogen kooi

De stalen onderdelen vertonen normale degradatie onder invloed van klimatologische omstandigheden. Dit heeft geresulteerd in veroudering van de conservering en plaatselijke corrosie. Diverse onderdelen van het object zijn in de loop der tijd met een snijbrander verwijderd, waarbij de conservering niet hersteld is. Hierdoor vertoont het object plaatselijk corrosie. Een trap en een klimkooi zijn verbogen. Gelet op het uitgangspunt dat het object uitsluitend statisch behouden dient te worden, kan worden volstaan, met het op locatie bijwerken van de beschadigingen aan de conservering en het opnieuw overlagen van de gehele staalconstructie. Lokaal dienen er enkele reparaties aan de staalconstructie uitgevoerd te worden.

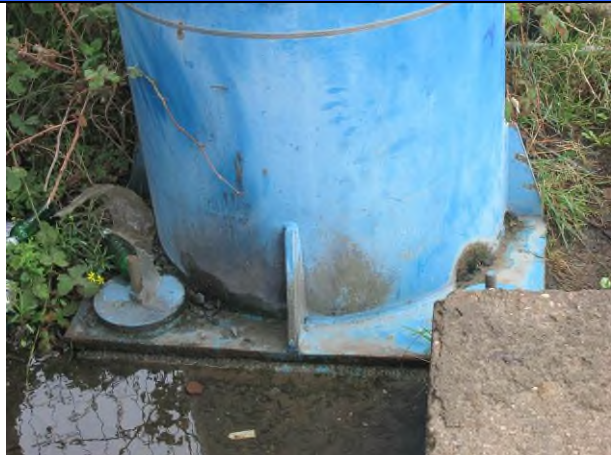
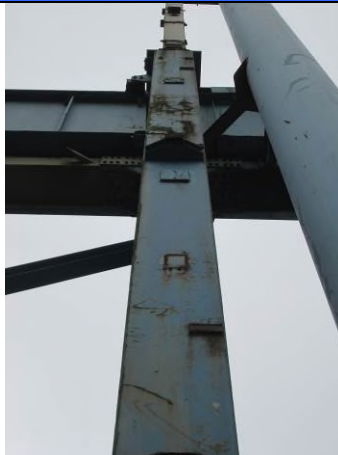
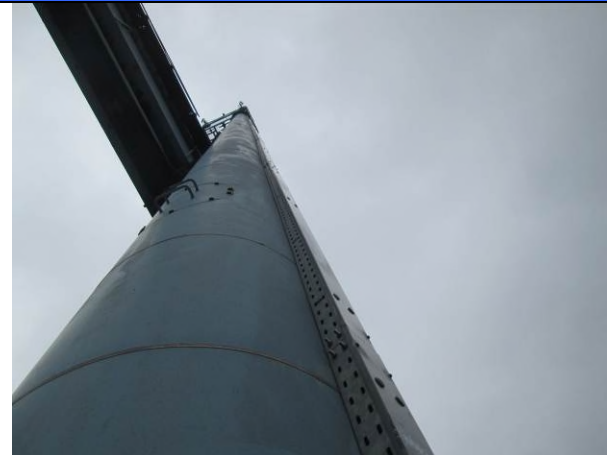
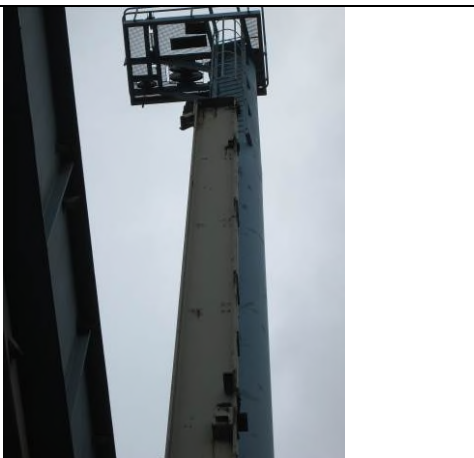
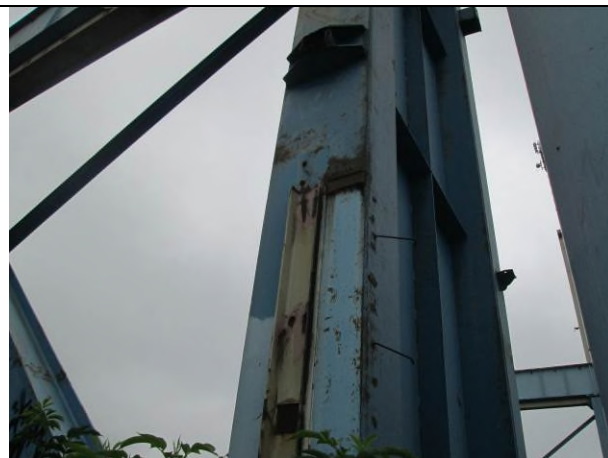
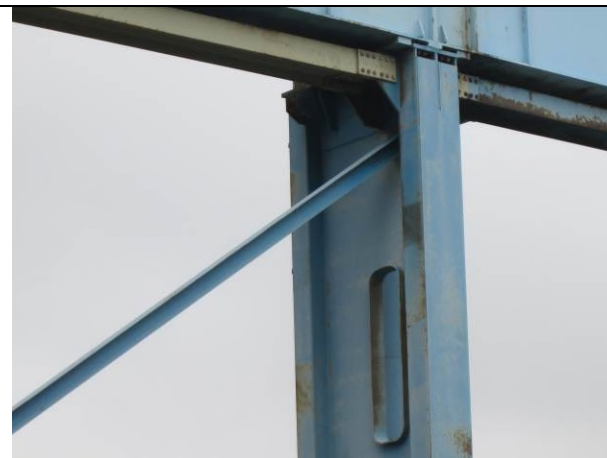
Nr.	Onderdeel, materiaal	Omvang	Waarneming/gebrek	Oorzaak	Herstelmaatregel	Foto's
1	Mast	2	- corrosie	- klimatologische invloeden	- Beschadigingen bijwerken en geheel overlagen	1-4 5
2	Staander	4	- corrosie - brandschade	- klimatologische invloeden - brandstichting	- Beschadigingen bijwerken en geheel overlagen -	4-8
3	Loopbaan	2	- corrosie	- klimatologische invloeden	- Beschadigingen bijwerken en geheel overlagen	9-11
4	Schoren	10	- corrosie	- klimatologische invloeden - brand - graffiti	- Beschadigingen bijwerken en geheel overlagen	12-17
5	Fundering	4	- afgebroken metselwerk - corrosie op ankers	- vandalisme - klimatologische invloeden	- herstellen - ontroesten en met vet gevulde doppen aanbrengen	18-19

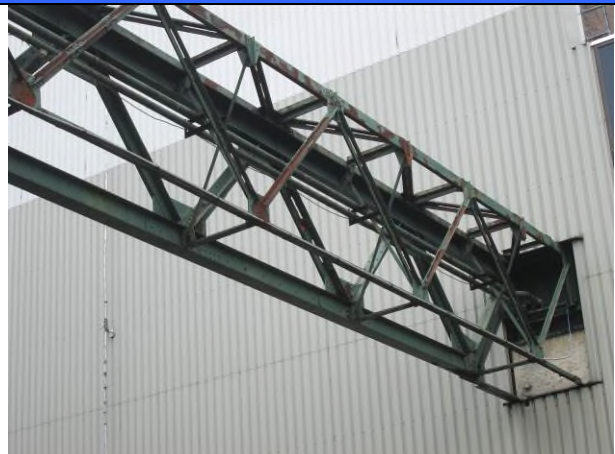
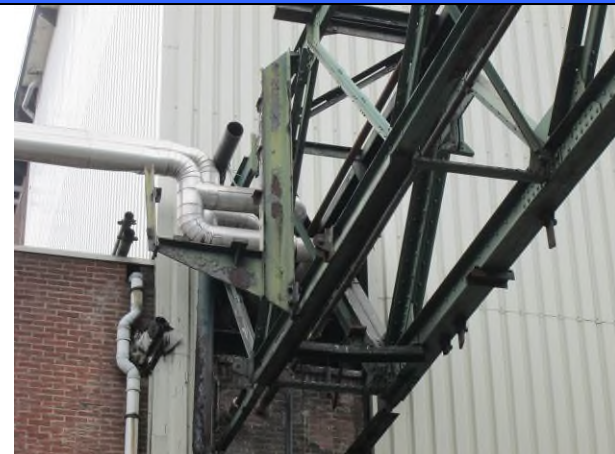
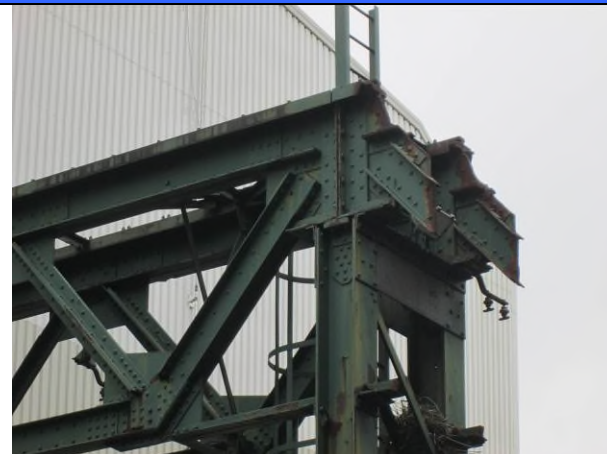
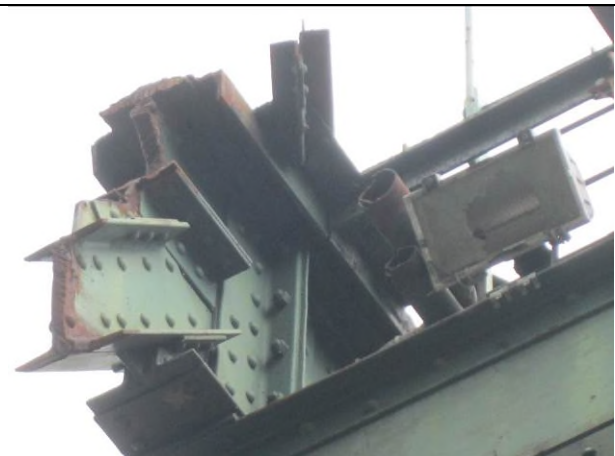
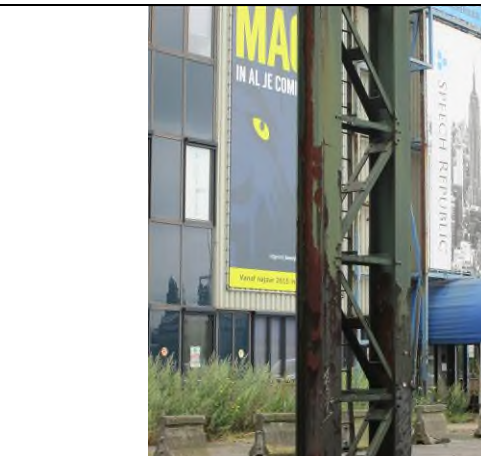
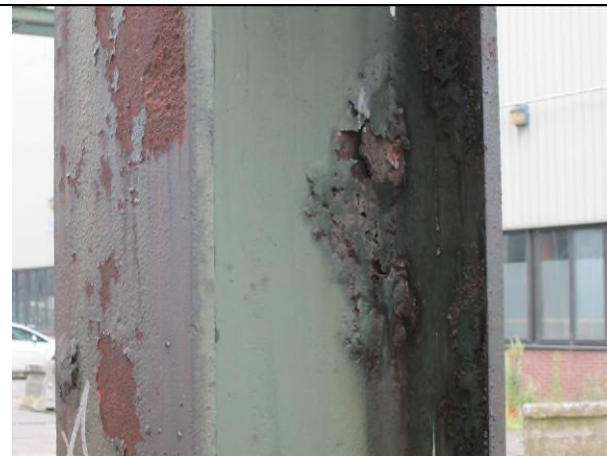
Nr.	Onderdeel, materiaal	Omvang	Waarneming/gebrek	Oorzaak	Herstelmaatregel	Foto's
1	Overspanning	3	- corrosie - onbehandelde snijvlakken na demontage	- klimatologische invloeden - onbekend	- Beschadigingen bijwerken en geheel overlagen - snijvlakken vlak slijpen en conserveren	1-4
2	Staander	3	- corrosie - trap en kooiladder verbogen	- klimatologische invloeden - aanrijtschade	- Beschadigingen bijwerken en geheel overlagen - herstellen	5-9

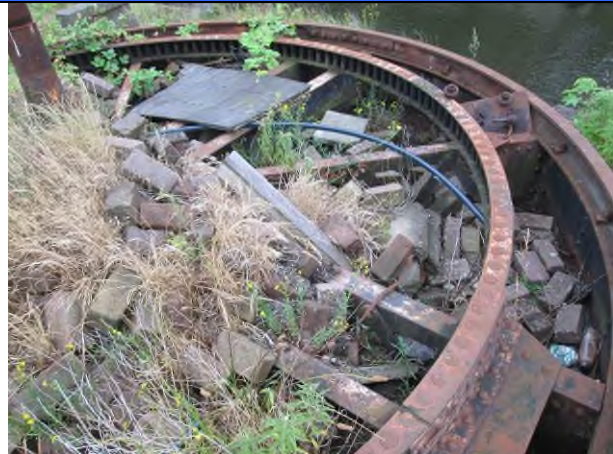
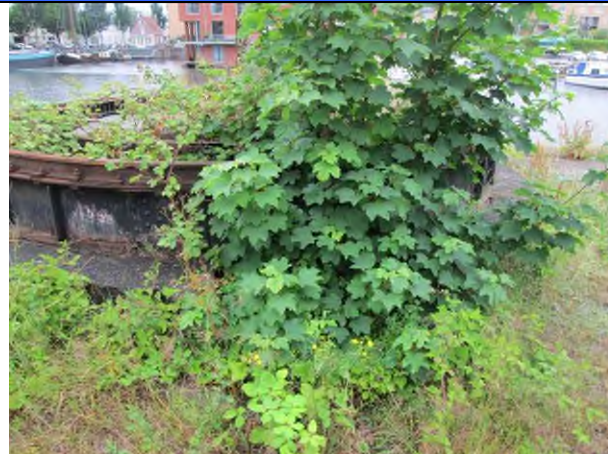
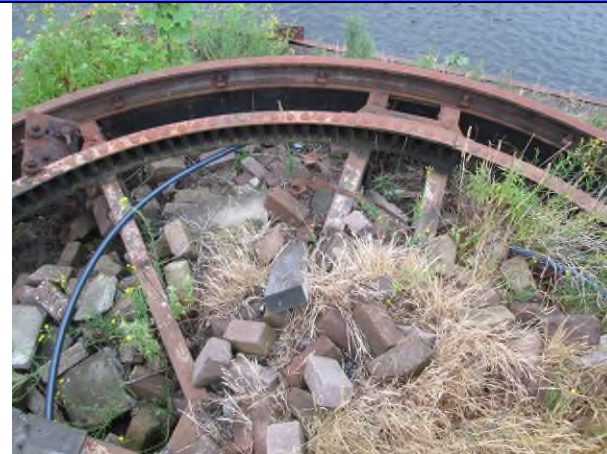
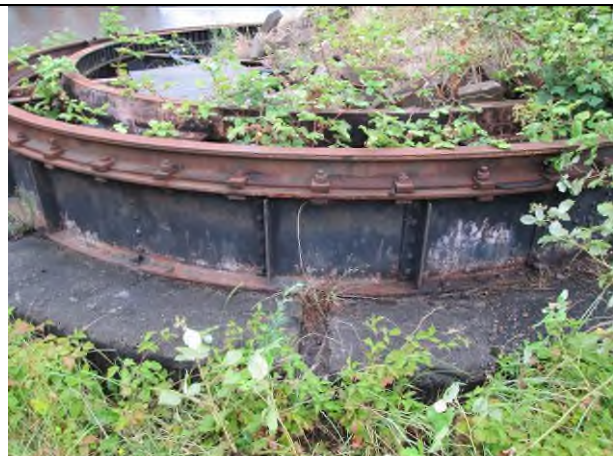
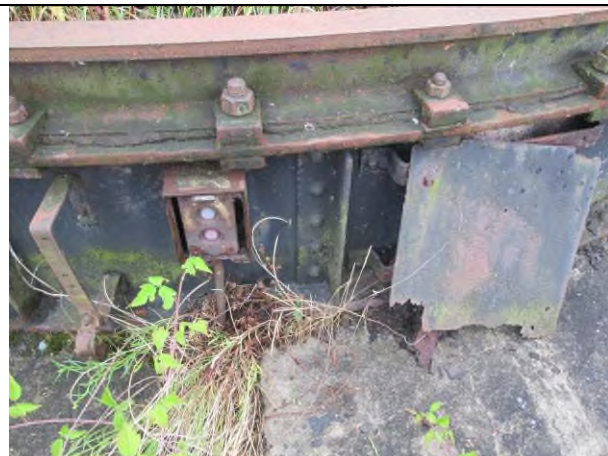
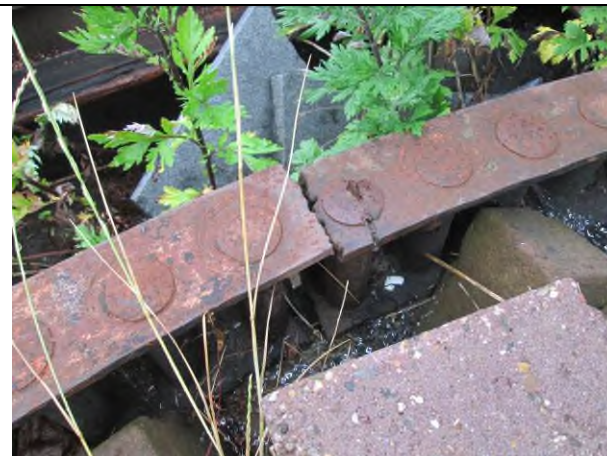
Nr.	Onderdeel, materiaal	Omvang	Waarneming/gebrek	Oorzaak	Herstelmaatregel	Foto's
1	Algemeen	1	- vervuild met diverse materialen - plantengroei	- onbekend	- opruimen - begroeiing verwijderen	1-3
2	Stalen opbouw	1	- corrosie (met plaatselijk materiaalafname)	- klimatologische invloeden	- herstellen - op locatie blankstralen en conserveren	4-6
3	Fundering	1	- scheurvorming	- onbekend	- herstellen	7-9

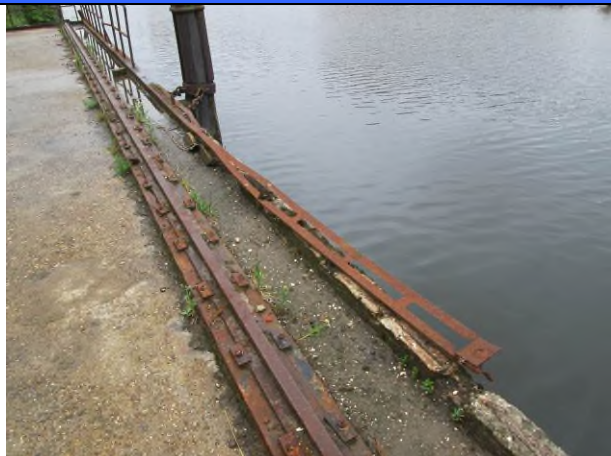
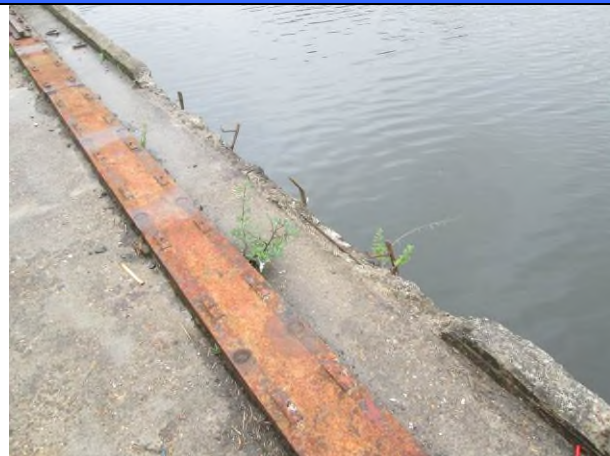
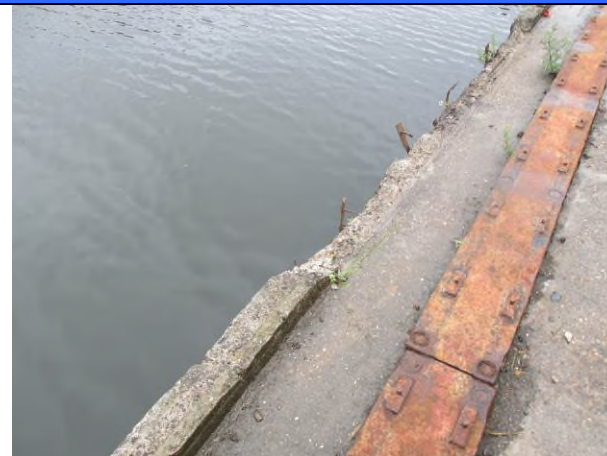
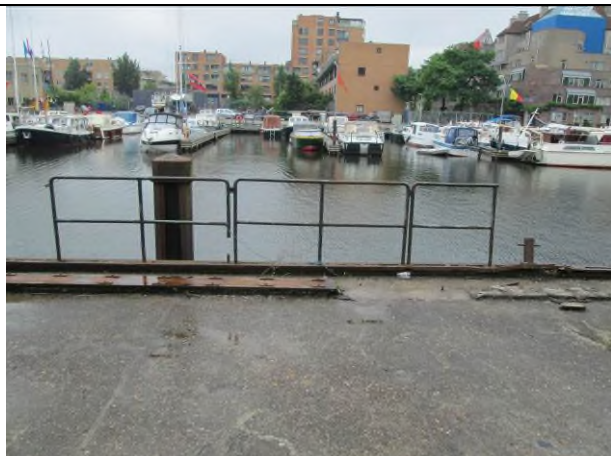
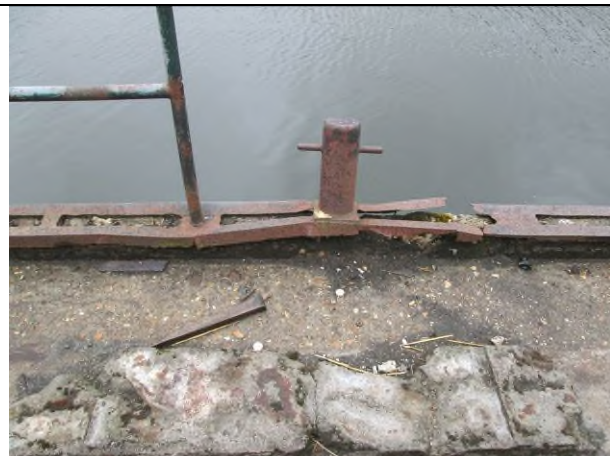
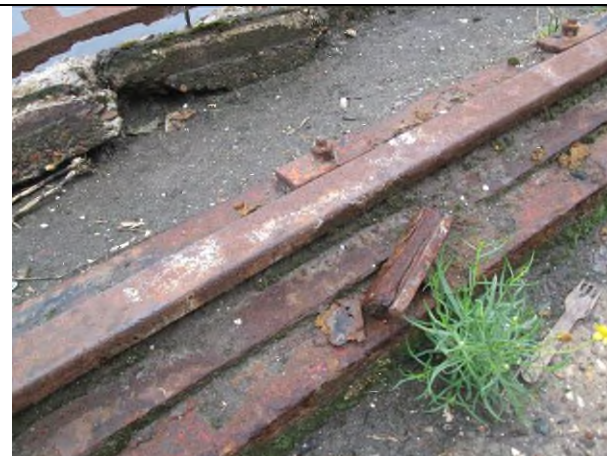
Nr.	Onderdeel, materiaal	Omvang	Waarneming/gebrek	Oorzaak	Herstelmaatregel	Foto's
1	Rail	1	- Rial niet over geheel lengte aanwezig - corrosie	- onbekend - Klimatologische invloeden	- geen herstel noodzakelijk - op locatie blankstralen en conserveren	1-3
2	Stalen fundatieplaat	1	- Fundatieplaat niet over gehele lengte aanwezig - corrosie - afgebroken kikkerplaten	- onbekend - klimatologische invloeden - onbekend	- geen herstel noodzakelijk - op locatie blankstralen en conserveren - herstellen	4-7
3	Fundering	1	- fundering niet over gehele lengte aanwezig	- onbekend	- overtollige fundering verwijderen en afsmeren	8

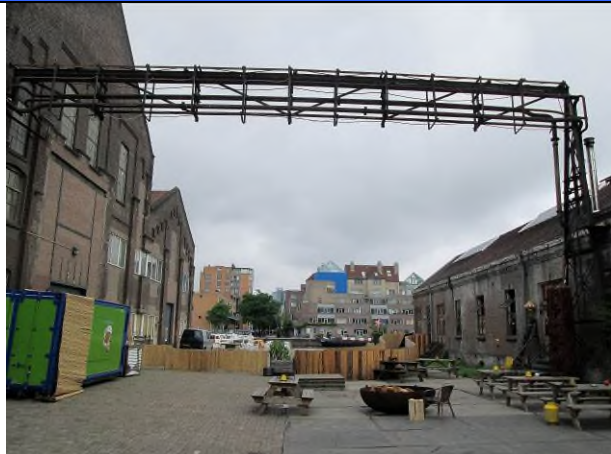
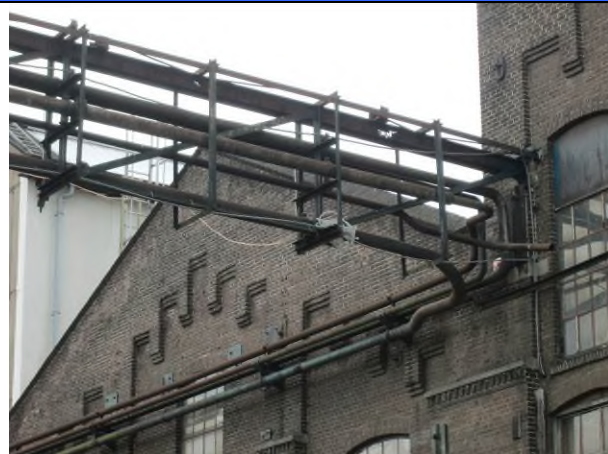
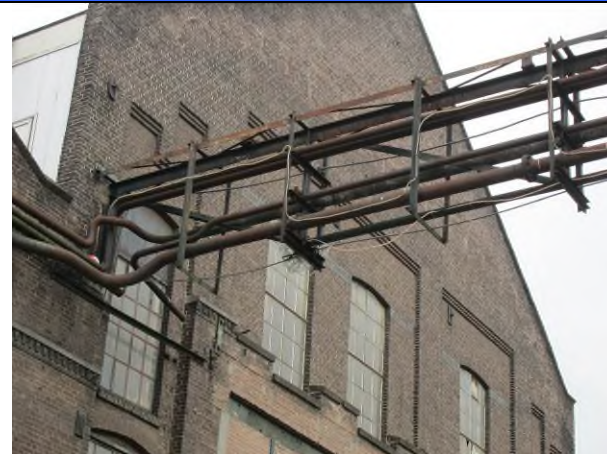
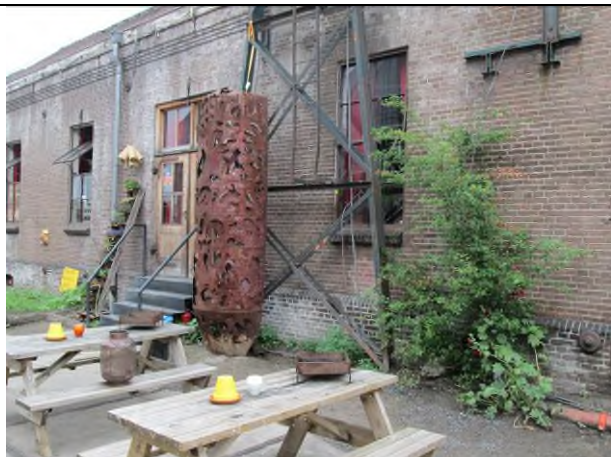
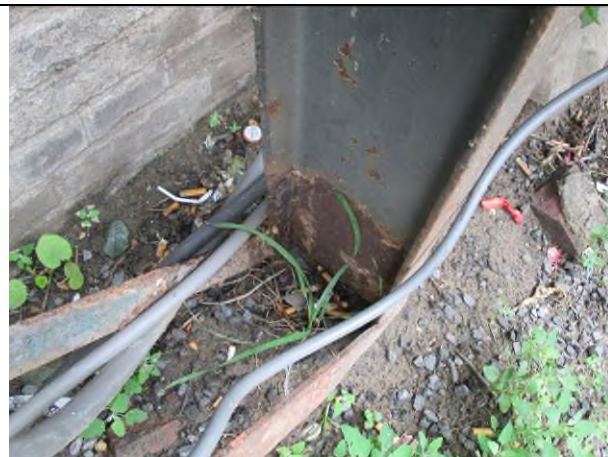
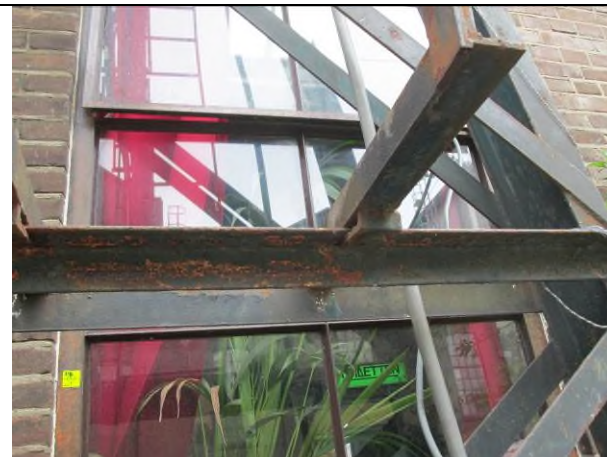
Nr.	Onderdeel, materiaal	Omvang	Waarneming/gebrek	Oorzaak	Herstelmaatregel	Foto's
1	Overspanning	1	- corrosie	- klimatologische invloeden	- op locatie blankstralen en conserveren	1-3
2	Staander	1	- corrosie (materiaalafname t.p.v. bordes) - trap en bordes verbogen	- klimatologische invloeden - onbekend	- op locatie blankstralen en conserveren  - herstellen	4-9
