# **Amsterdamse Risicobeoordeling Kademuren**

## **Rapportage technisch advies kademuur SIGo203**

SIGo203-TA-ARK-27-10-2022-D

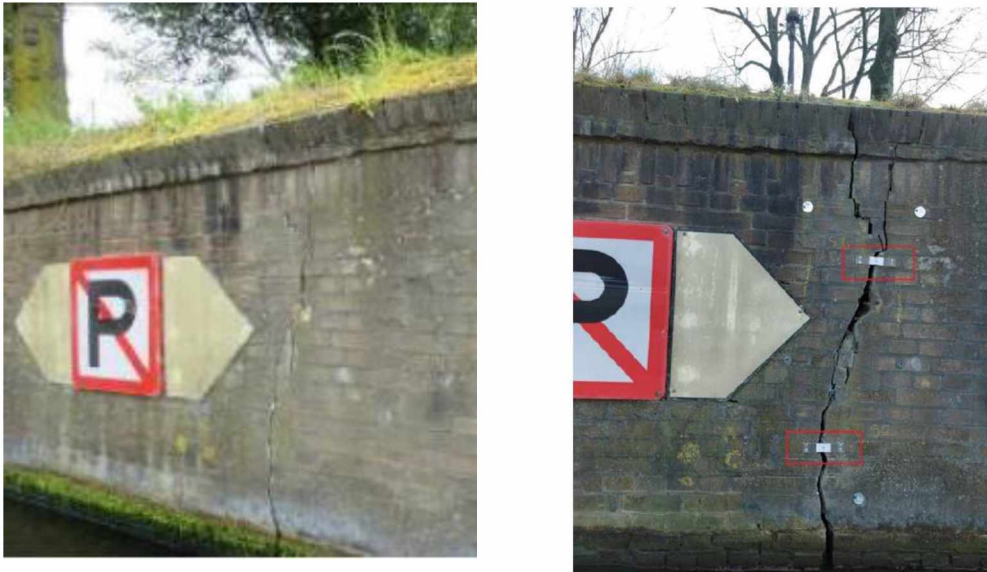
heeft in het metselwerk lokaal significante scheurvorming (zie Figuur 3-4), deze scheurvorming wordt reeds gemonitord en vertoont geen constante toename in scheurwijdte. De oorzaak van de schade is niet direct te achterhalen, het maaiveld vertoont hier geen afwijkingen en bij de duikinspectie zijn direct onder of naast de scheur geen grote gebreken geconstateerd. Op de palen direct onder of naast de scheur zijn niet geen houtmonsters genomen bij de duikinspectie. Het onderwatalud op deze locatie is vrij diep (zie Figuur 3-5) waardoor de houten palen minder tegendruk hebben.

De houten fundering is aangetast maar heeft nog wel overgebleven sterkte en de kesp en vloerdelen zijn in redelijke staat. Bij de voorste palenrij is regelmatig een negatieve schoorstand aangetroffen op een horizontale vervorming van de kademuur kan duiden en oorzaak van scheurvorming kan zijn.

Opgemerkt wordt in de duikrapportage dat de bovenkant van de vloer over de lengte van rak SIGo203-A tot ca. 30 verschilt in hoogte (van NAP -1,5 m aan de Marnixkade tot NAP -1,8 m aan de zijde van rakdeel SIGo203-B). De scheurvorming in het metselwerk kan ook door zettingsverschillen in de tijd zijn opgetreden.

Figuur 3-4 - Scheurvorming, toestand inspecties, nabij paalrij 75. Links een opname uit 2017 en rechts uit 2022 .

Voor rakdeel SIGo203-A is vanwege de geconstateerde negatieve schoorstanden van de palen en een laag onderwatertalud een verhoogd risico op horizontale vervorming van de kademuur aanwezig. Geadviseerd wordt om huidige monitoring door de zetten met een frequentie van 5x per jaar, omdat er uit de huidige monitoringresultaten nog geen betrouwbare conclusies kunnen worden gehaald over vervormingen en snelheden.

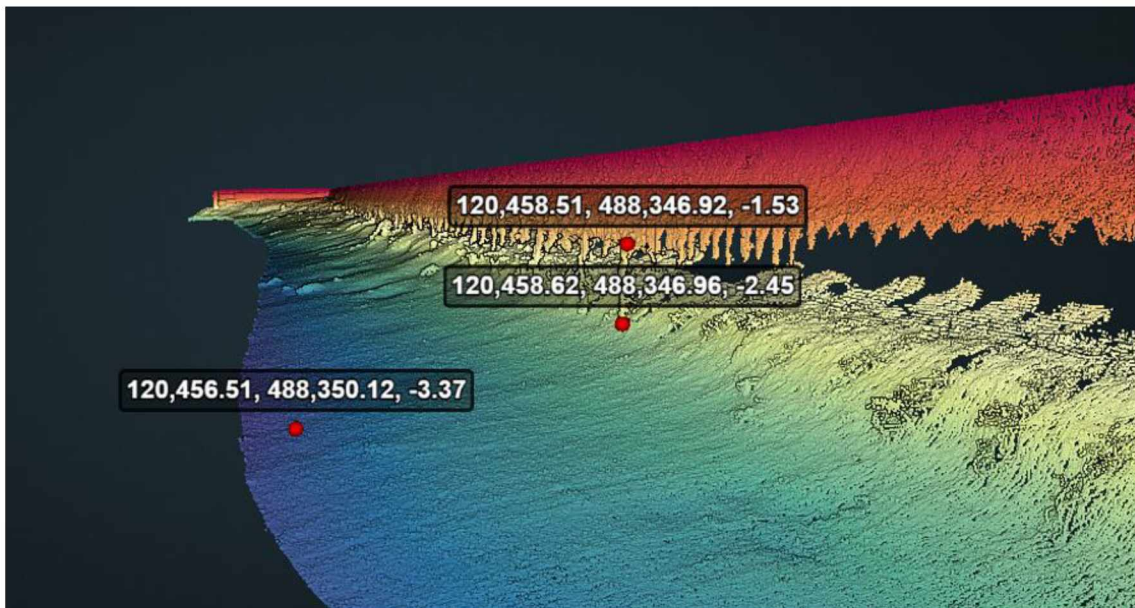
Figuur 3-5 -Onderwatertalud kaderak deel SIGo203-A, met zicht richting het noordoosten (Marnixkade).
