**Datum controle:** 9/3/2020  
**Inspectie bureau:** Boomtotaalzorg  
**Boomsoort:** Ulmus minor 'Samiensis'  
**Stamdiameter pi-band:** 77  
**Beleidstatus:**  
**Stadsdeel:** West  
**Wijk:** Spaarndammer- en  
**Buurt:** Zeeheldenbuurt  
**Straatnaam:** Barentszstraat

## Onderzoekresultaten

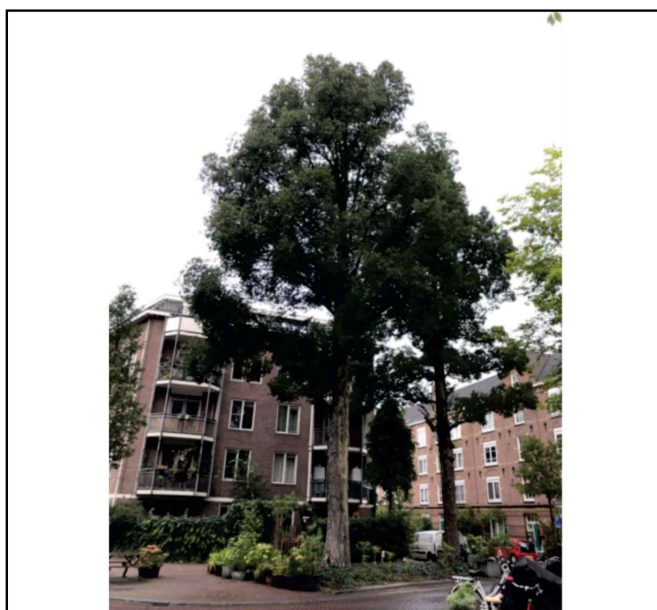
Locatie : maaiveld westzijde  
Omvang klankafw. : 30%  
Ernst klankafw : aanzienlijk  
Overige noemensw.h. : Ingevallen zone met jong vruchtlichaam van vermoedelijk Dikrandtonderzwam aan westzijde.

Locatie : maaiveld zuid  
StamØ op prikhoogte : 113  
Prikrichting : horizontaal  
Meetwaarden : 35cm  
Indicatieve restwanddikte : 79 cm  
Overige noemensw.h : bundelzwam aan zijzijde. Beginnende dikrandtonderzwam in ingevallen zone aan de westzijde.

Advies: Wij adviseren de boom jaarlijks als attentieboom te inspecteren.

Gelet op het feit dat de boom door 2 houtrot veroorzakende schimmels is aangetast (dikrandtonderzwam en goudvliesbundelzwam), en de restwand maar net voldoet aan mattecknorm. Overwegen de boom te kappen, en alle verhoogde beheer en inspectie kosten te investeren in een nieuwe gezonde boom.

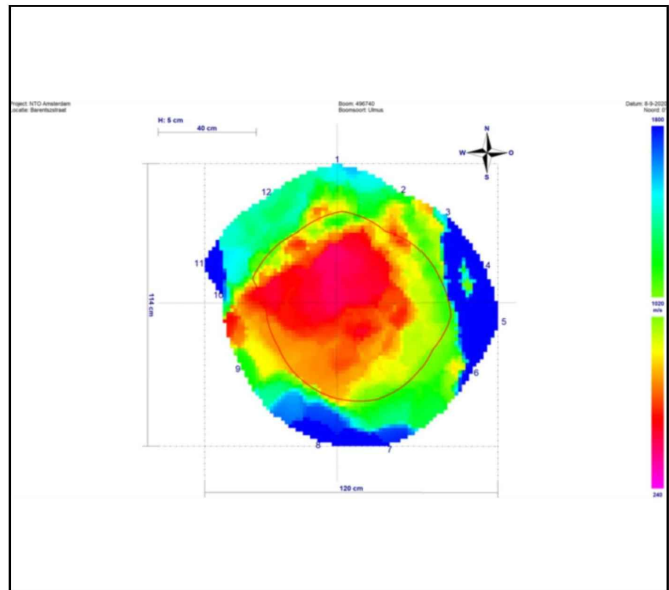
### Geluidstomograaf (maaiveld):

Meethoogte t.o.v. mv : Maaiveld 5 cm

StamØ op meethoogte : 113 cm

Minimaal benodigde restw. (matteck norm) : 17 cm

Minimaal benodigde restw. (matteck\*1.4) : 24 cm

Meetwaarden per meting : In het Tomogram wordt goed gezond hout gevisualiseerd d.m.v. de blauwe kleur, hout van verminderde kwaliteit wordt weergegeven met groen, hout van matige tot slechte kwaliteit wordt weergegeven in geel en rood. De rode lijn in het tomogram visualiseert de Mattecknorm. Op basis van het tomogram is de houtkwaliteit aanzienlijk verminderd, de restwand Mattecknorm is nog net aanwezig, maar wel op twee plaatsen doorbroken.

Overige noemensw.h : De breukvastheid is met ca 30% afgenomen.

Veiligheidscategorie: Attentieboom, Op dit moment is er nog net voldoende restwand aanwezig om de breukvastheid van de stam te borgen, verwacht moet worden dat de aantasting de komende jaren in omvang toeneemt. Waardoor wel een direct veiligheidsrisico kan ontstaan.
