Berlagebrug te Amsterdam

Restauratiearchitectuur BBM BV.
Project: restauratie Berlagebrug (brugnr. 423)
Projectnr.: 418-17-2
Datum: 7 september 2017.
Gewijzigd: 3 januari 2020
Opgesteld door: 5.1.2.e

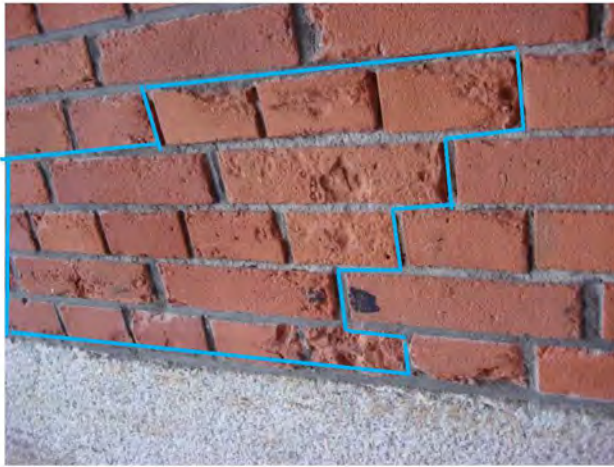
Foto 21: aanvaarschade metselwerk.

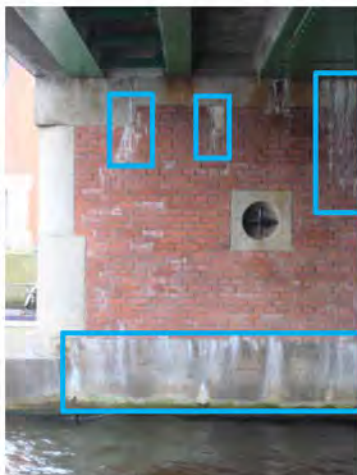
Door het indringen van vocht, a.g.v. lekkages van het brugdek en indringing van grachtwater door optrekkend vocht, hebben zich op div. plaatsen het oppervlak van het metselwerk plaatselijk calciëuitbloeiingen (CaCO_3) op het metselwerkoppervlak afgezet (zie foto 22).

Foto 22: Calcietuitbloeiingen.
(witte uitslag op
Metselwerk en natuursteen).

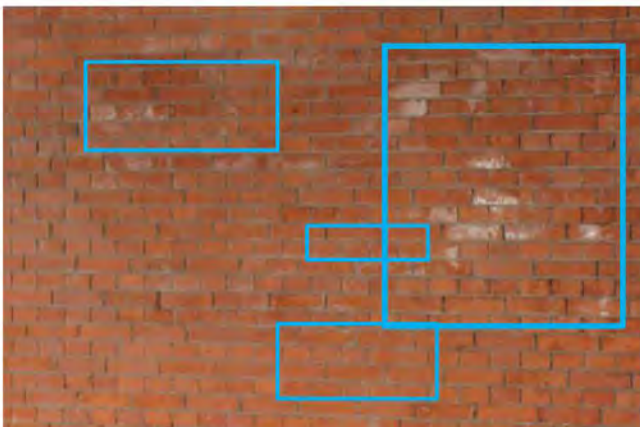
Foto 24: zoutschade metselwerk oppervlak.

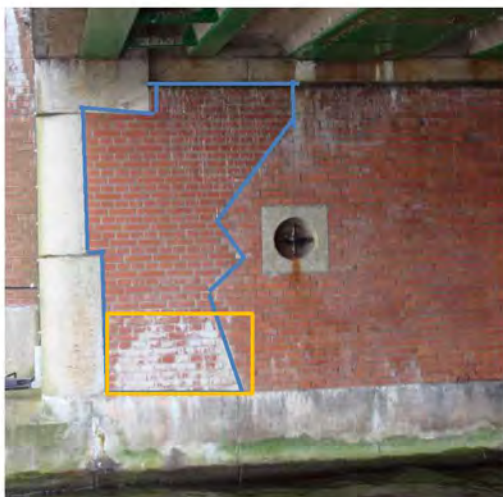
Foto 25: nieuw inboetwerk "vals werk"
(nieuw afwijkend metselwerk)
Calcietuitbloeiing t.p.v. vals werk
(gele kader)

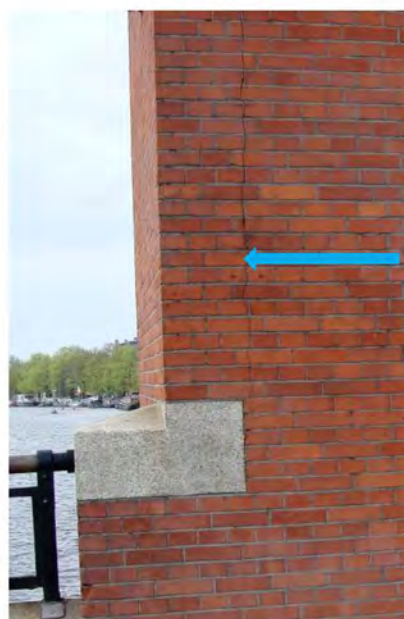
Door het intensieve gebruik van de brug door zwaar materieel (trams en vrachtverkeer) zijn door trillingen en lichte zettingen van de constructie veel haarscheuren in het metselwerk ontstaan. De scheurontwikkeling vindt plaats vanuit de fundering (zie foto 28). Of deze scheuren doorlopen in de achterliggende stampbetonconstructie kan niet worden vastgesteld zonder destructief onderzoek.

Foto 28: scheurvorming.

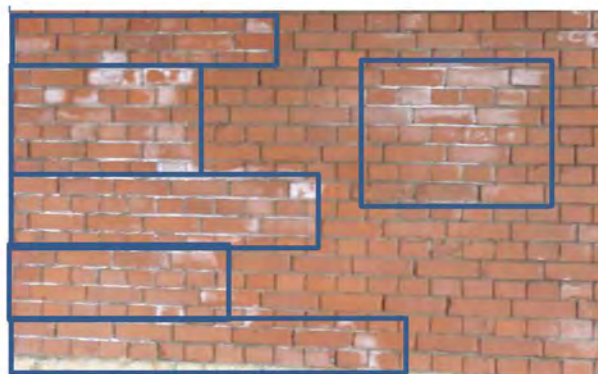
Het voegwerk is, m.u.v. herstellde voegwerkvlakken, matig. Het voegwerk is door reinigingswerkzaamheden beschadigd. Grotere oppervlakken van het voegwerk zijn beschadigd of volledig gedeformeerd als gevolg van de hoge aanwezige

zoutconcentraties (zie foto 29). T.p.v. reparaties van het metselwerk is bestaat het voegwerk uit een platvolle harde cementvoeg die wat betreft vorm, kleur en samenstelling van de mortel niet overeenkomt met het bestaande voegwerk (foto 30).

Foto 29: zoutbelast metselwerk en voegwerk

Omdat het voegwerk over het algemeen matig tot slecht is en een deel van het voegwerk hoge tot zeer hoge zoutconcentraties bevat die leiden tot ernstige schade aan het bestaande voegwerk dient het voegwerk volledig te worden vervangen. Door de klimatologische en mechanische omstandigheden t.p.v. de brug waaraan het voegwerk wordt blootgesteld is het volledig vervangen van het voegwerk noodzakelijk. Voor het vervangen van alle voegwerk te rekenen op 960m².

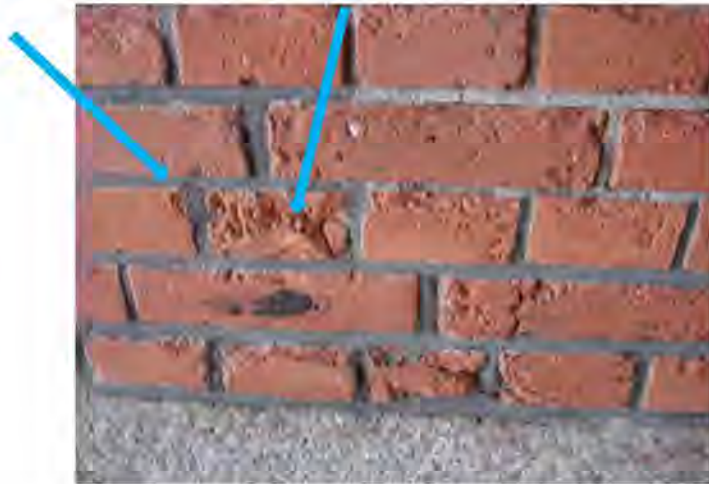
Foto 30: te hard voegwerk (donkere voegen) en mechanische schade

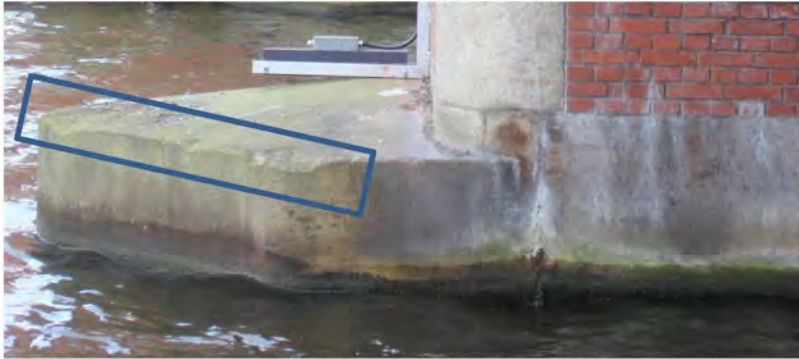
Foto 31 aanvaarschade schampblok pijlerkop.

De mechanische beschadigingen en aantastingen door zouten van de bestaande blokken inboeten met inboetstukken van Beierse Graniet (Flossenberg). De inboetstukken verlijmen met epoxylijm en verankeren met titanium r.v.s. ankers. Te rekenen op ca. 2,5 m³ vervangen van Beierse Graniet. De bestaande verankeringen t.p.v. de plintblokken (het meest corrosiegevoelig) lokaliseren d.m.v. radardetectie. De verankeringen die schade aan de natuursteen veroorzaken via het metselwerk aan de bovenzijde van de plint blootleggen en verwijderen. Totaal te rekenen op 10% is ca. 110st. De blokken aan de bovenzijde opnieuw verankeren met titanium r.v.s. haakankers. Verlijming d.m.v. epoxylijm. Demontage van de plintblokken is hiervoor niet noodzakelijk. De oplegblokken onder het brugdek demonteren, verankeringen verwijderen en terugplaatsen op het niveau van de onderzijde van het nieuwe brugdek. Ter rekenen op ca. 61m³ demonteren en herplaatsen van de afdekblokken.

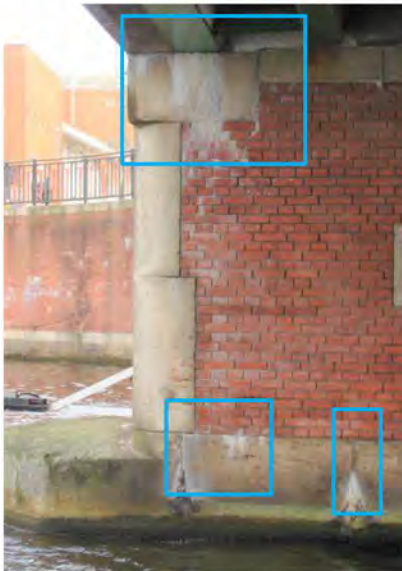
Foto 32: calcietuitbloeiingen blokken t.p.v. natuursteen

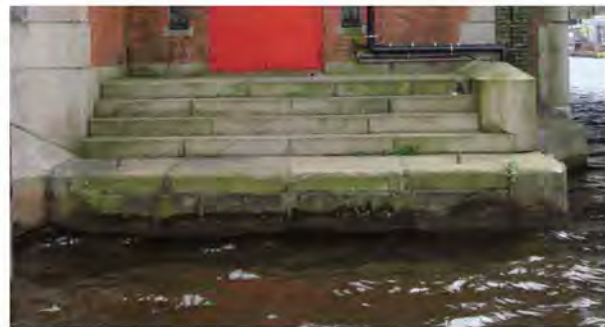
noodzakelijk. Om de kwaliteit van de verankeringen vast te kunnen stellen is destructief onderzoek noodzakelijk. Het voegwerk is in het verleden div. malen plaatselijk opnieuw gevoegd met een harde cementmortel welke op de meeste plaatsen weer uitgedrukt is. Het voegwerk is over het algemeen matig tot slecht (zie foto's 36 en 37).

Foto 37: matig tot slecht voegwerk natuursteen.

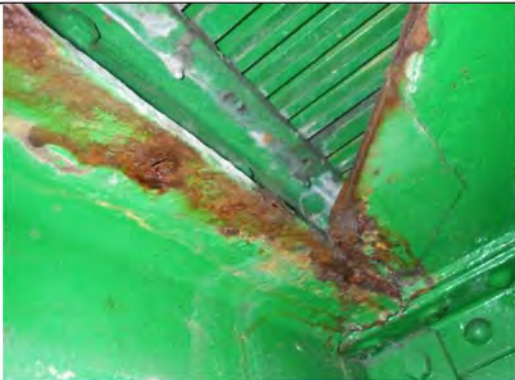
Detailfoto 6: Conserveringsschade en corrosie LL verstijvingsschot

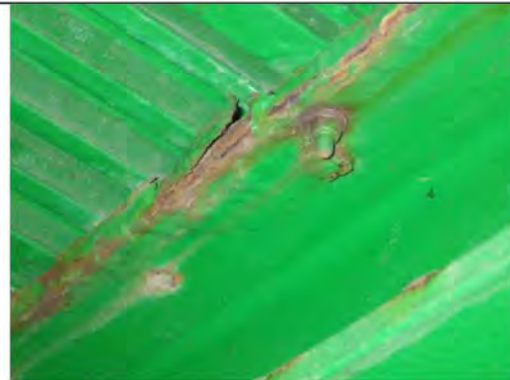
Detailfoto 7: Conserveringsafname en corrosie

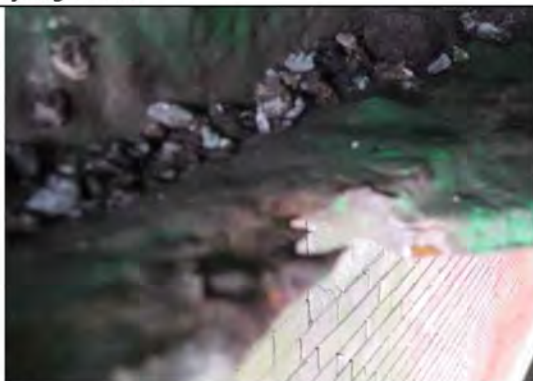
Detailfoto 8: Corrosie met lichte materiaalafname onderzijde val

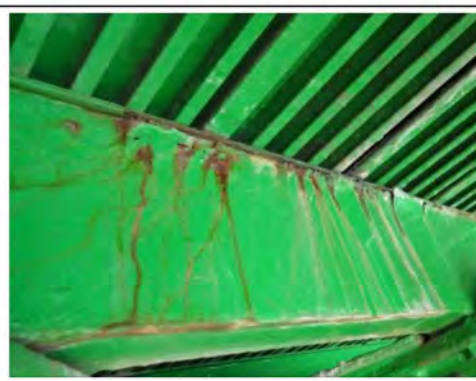
Detailfoto 9: Conserveringsafname en corrosie

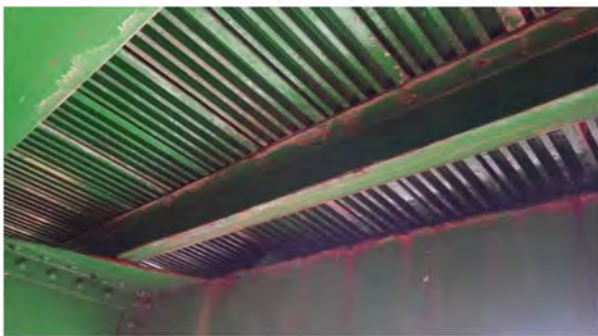
Detailfoto 10: Conserveringsafname en corrosie

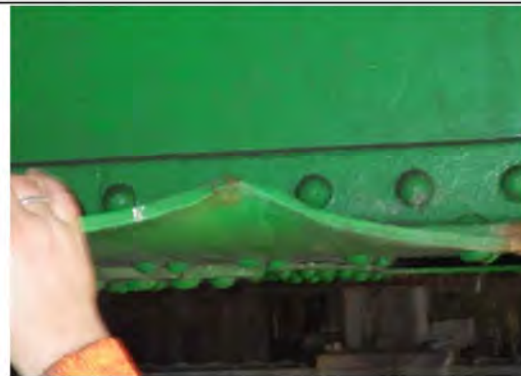
Detailfoto 11: Deformatie flens dwarsdrager

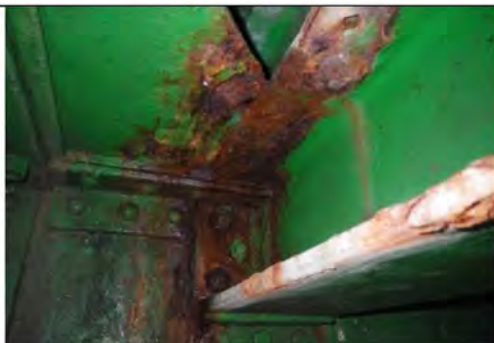
Detailfoto 12: Conserveringsafname en corrosie

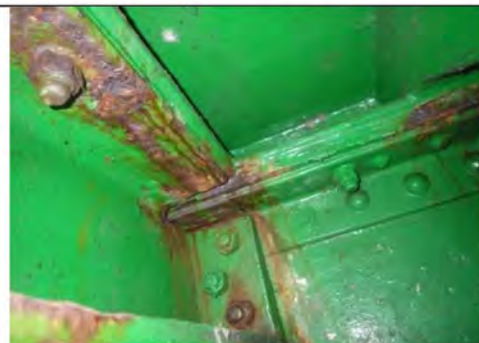
Detailfoto 13: Conserveringsafname en corrosie

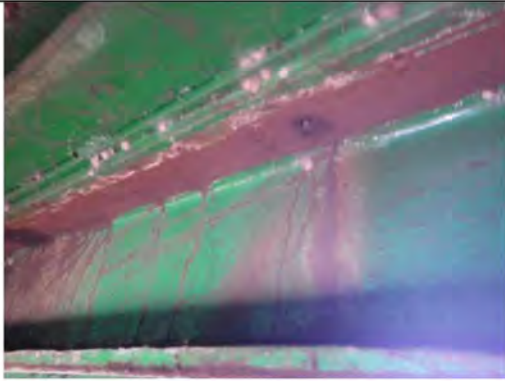
Detailfoto 14: Loze boutgaten

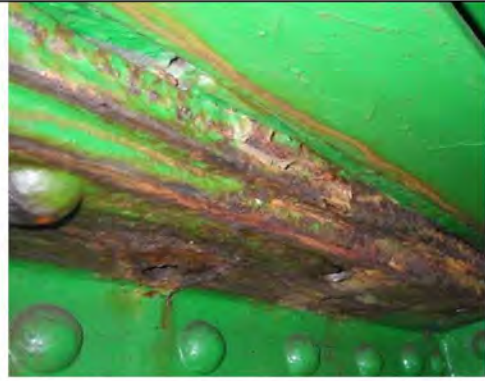
Detailfoto 15: Conserveringsafname, corrosie en lichte materiaalafname

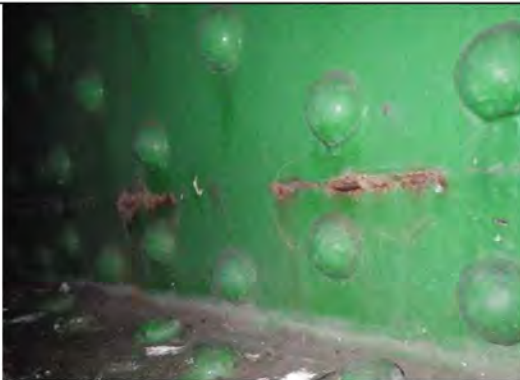
Detailfoto 16: Conserveringsafname en corrosie profielnaad langsligger

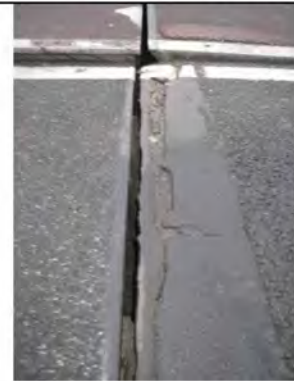
Detailfoto 20: Schade voegovergang voorhar

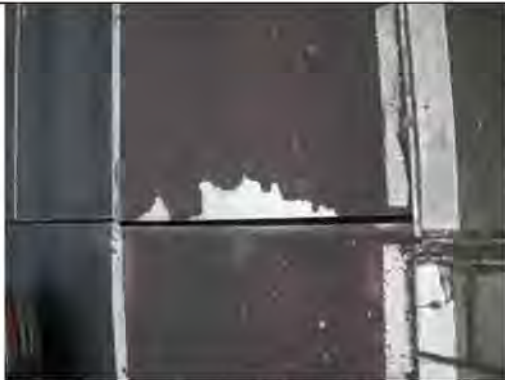
Detailfoto 21: Ontbrekende slijtlaag fietspad achterhar rechts

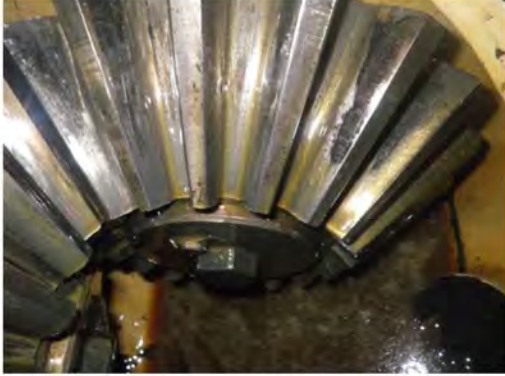
<p>Detailfoto 2: Schade tandwiel inkomende as HTK 2</p>

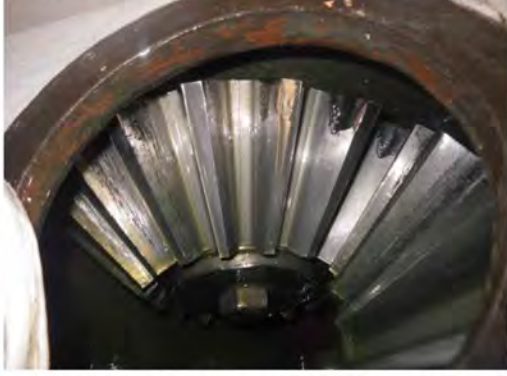
<p>Detailfoto 3: Schade tandwiel uitgaande as HTK 2</p>

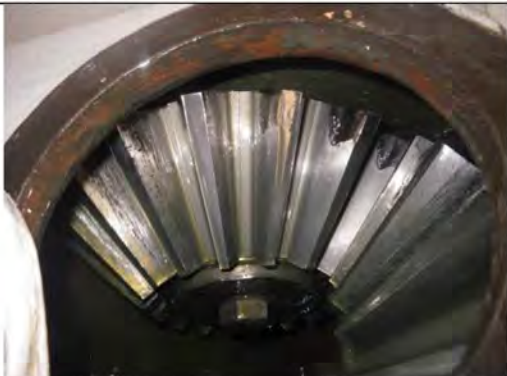
<p>Detailfoto 4: Schade tandwiel inkomende as HTK 3</p>

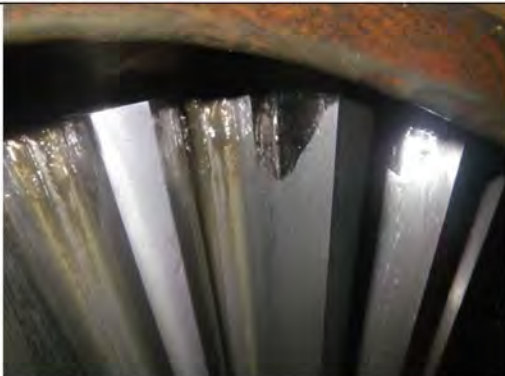
<p>Detailfoto 5: Schade tandwiel uitgaande as HTK 3</p>

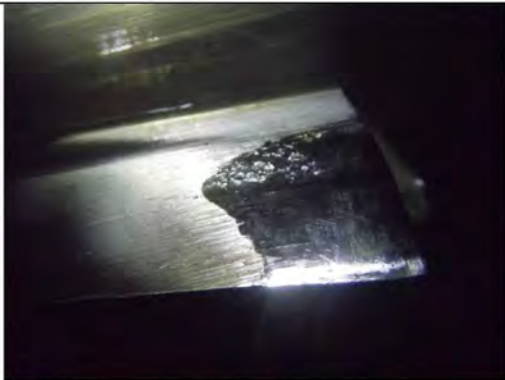
Detailfoto 6: Schade tand uitgaande as HTK 3

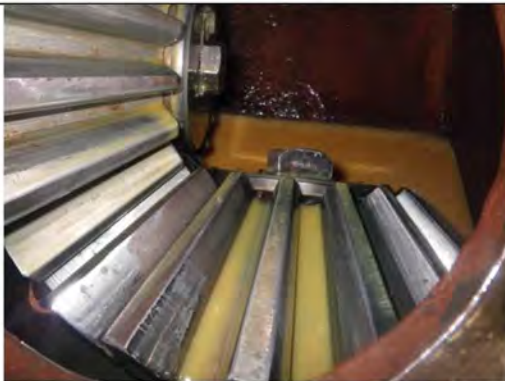
Detailfoto 7: Schade tandwiel inkomende as HTK 4

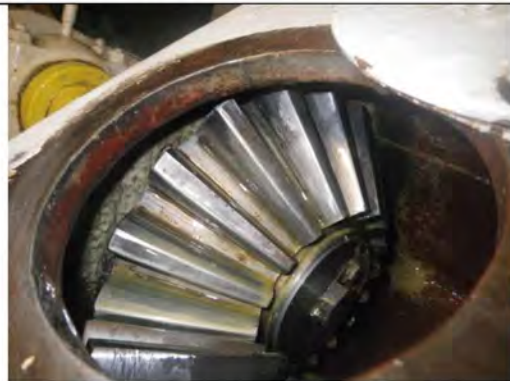
Detailfoto 8: Schade tandwiel uitgaande as HTK 4

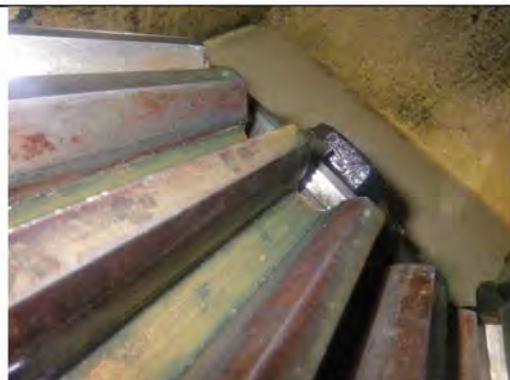
Detailfoto 9: Schade tandwiel inkomende as HTK 1

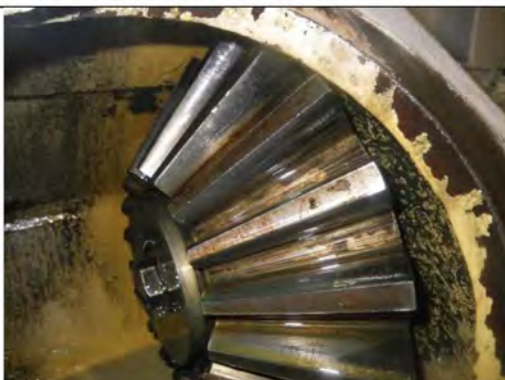
Detailfoto 10: Schade tandwiel uitgaande as HTK 1

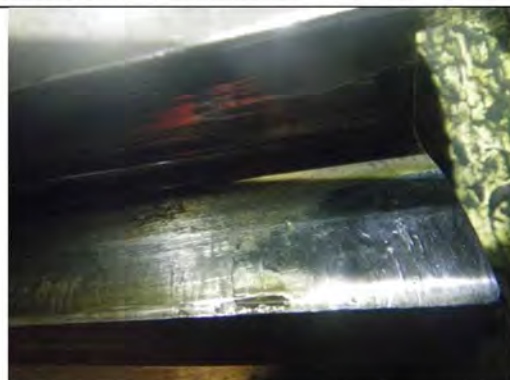
Detailfoto 11: Schade tand uitgaande as HTK 1

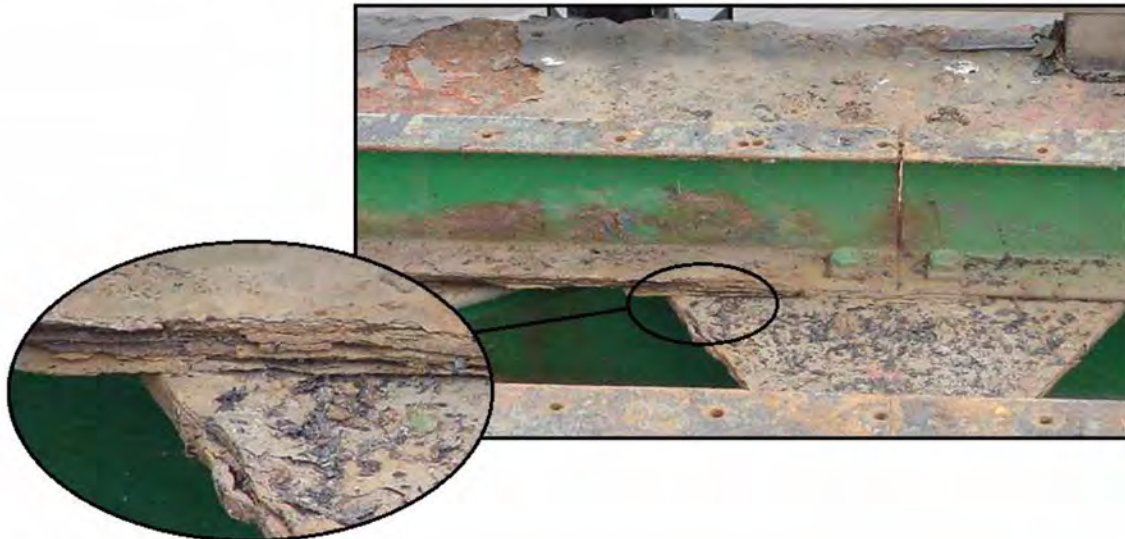
De brug is al een aantal maal dusdanig gecorrodeerd dat er spraken is van materiaalafname bij de hoofddragconstructie en dwarsvestevigingen, zie figuur 2 en 3.

Figuur 2 Corrosie beeld 2002

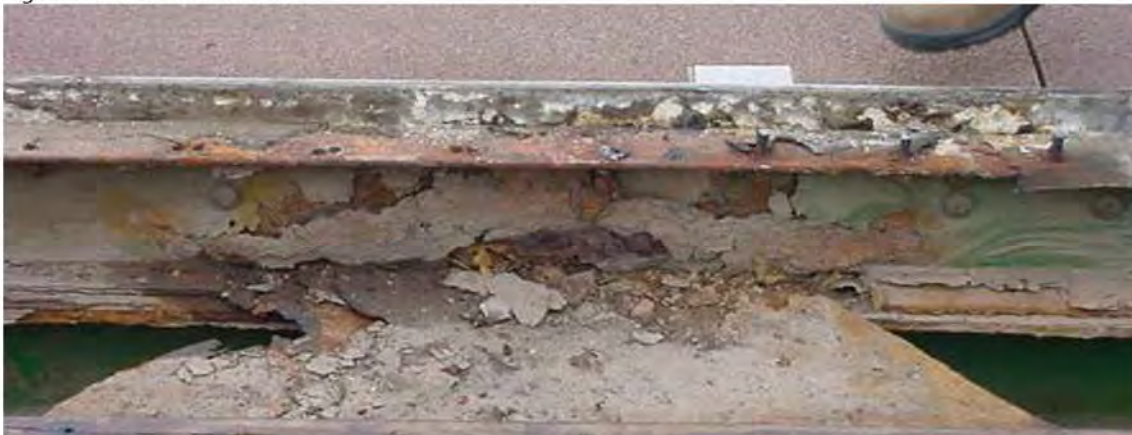
Figuur 3 Ernstige materiaalafname 2002

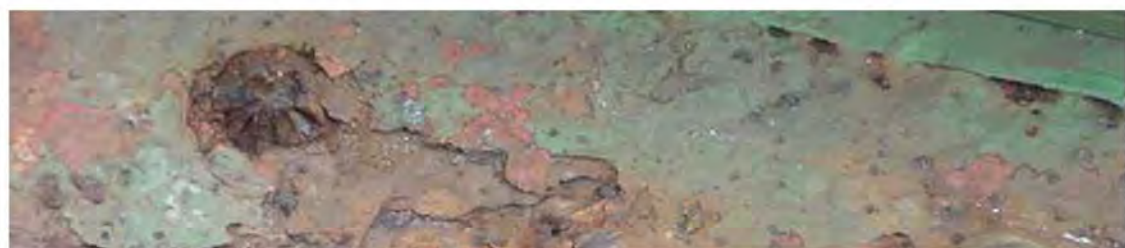
Figuur 4

Ook zijn in een aantal gevallen de koppen van de klinknagels volledig weggerot, zie figuur 4. Indien de roest tussen de klinknagel en het te verbinden materiaal is gekomen, kan er niet zomaar een nieuwe klinknagel geplaatst worden.

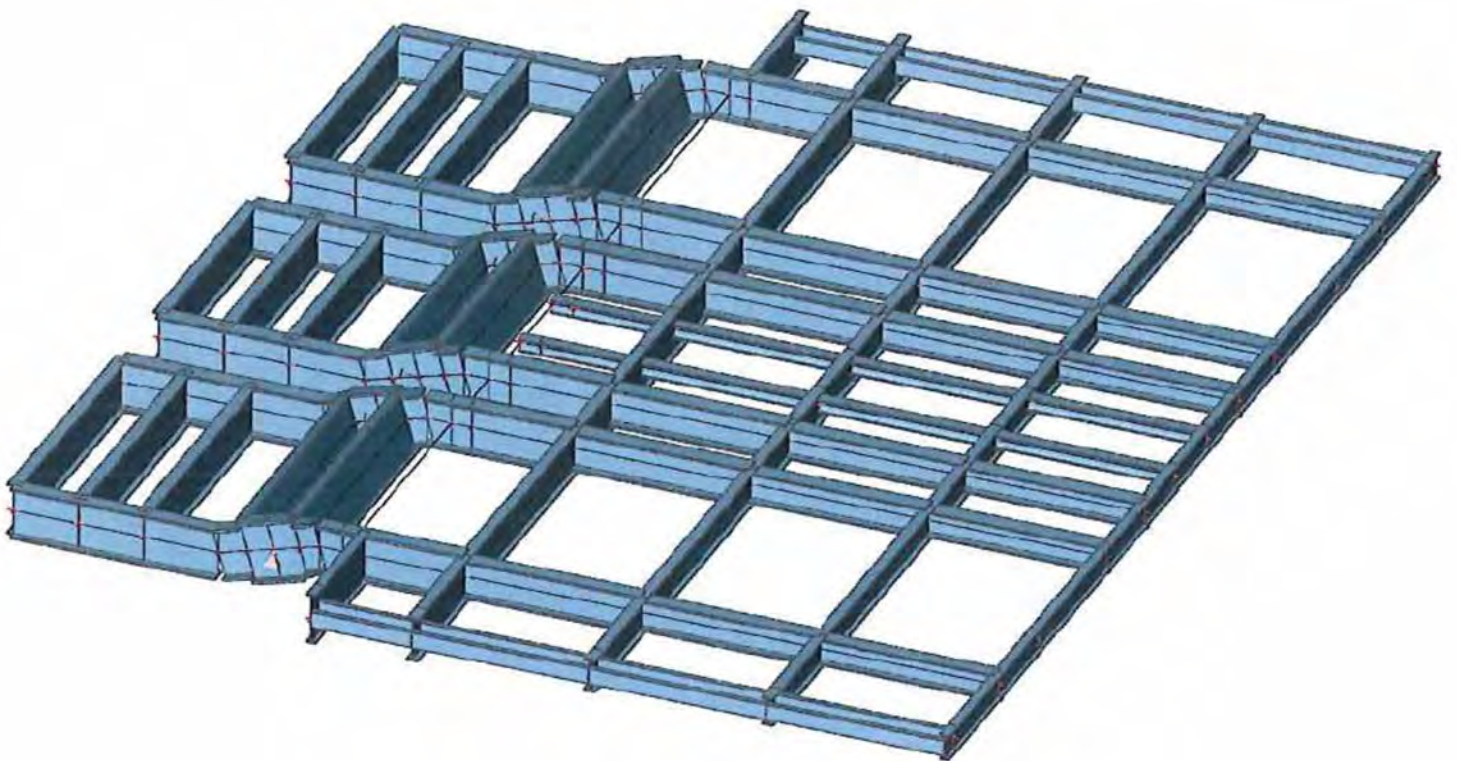
Bijlage (24) 12.

- Visuele inspectie (Bijlage (4) 8) toont aan dat de onderzijde van het val in het algemeen onderhevig is aan conserveringsschade, corrosie en materiaalafname.
- S&T hebben foto's aangeleverd waarop de materiaalafname op detail te zien is (Bijlage (24) 12).

Bijlage 24.1 Schadefoto's corrosie van het val
(S&T, ^{5.1.2.e})

- Tot aan de vervanging zal het val elk jaar op uitbreiding van corrosieaantasting gecontroleerd moeten worden. Verder verdient het aandacht om te kijken naar eventueel vervanging van het krabbelijzer aan de zijde van de oplegpijler.
