Contract wijziging

Code	VTW-0031
Code OG	
Titel	Extra werkzaamheden renoveren trammasten
Status	In behandeling
Datum opgesteld	16 jun 2023

Datum
18 september 2023
Referentie
2309-1217
Versie
1.0
Project
20108 Vernieuwing
Berlagebrug, Amsterdam
Behandeld door
5.1.2.e
Blad
1 van 2

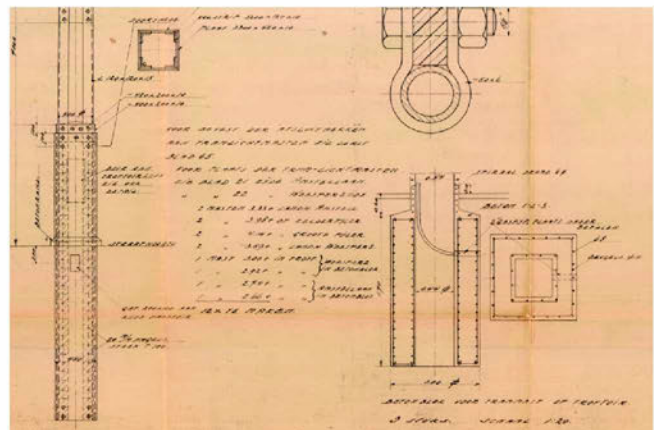
poer trammast.png

AFW-0116 Fundatie OVL-masten niet conform gedeelde tekening van OG

Op tekening 554-1A_BLB_berlagebrug werkpakket I-DT-02_Blad 69 Tram en lichtmasten op arcade dd 20201208 is de betonpoer van de trammasten en lichtmasten weergegeven. De praktijk wijkt af van deze situatie: de masten zijn ook inwendig gevuld met beton. Dit inwendig beton moet verwijderd worden om de mast te kunnen herstellen conform het gestelde in de Overeenkomst.

- Uren Smid - Uitboren en schoonmaken beton uit lichtmasten type F en H = 14 stuks en 8 stuks trammasten.	120,00	uur	€ 5.1.2.b	€ 5.1.2.b
	Voor het uitboren een steun aan de mast bevestigd. Lichtmasten 0,5 m diep, met ca. 5 boringen uitgeboord. Trammasten met ca. 8 boringen ca. 2 m diep uitgeboord. Hierna overige beton uitkloppen uit de masten, en schoon bikken.				
	AFW-0139 Trammast Z-MAS-03 is ingestort in het dek bascule kelder

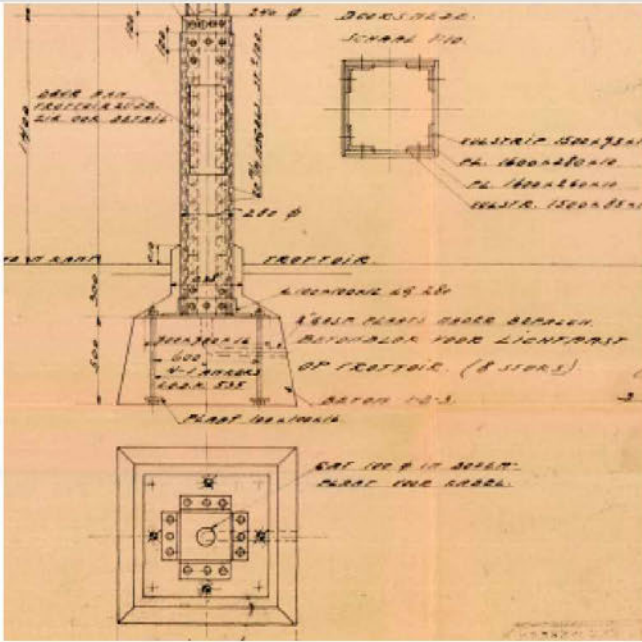
AFW-0139 Trammast Z-MAS-03 is ingestort in het dek bascule kelder

Opdrachtnemer is ervan uitgegaan dat mast Z-MAS-03 een voetplaat zou hebben die op het dek van de basculekelder staat, gelijk aan de trammasten op het landhoofd. In praktijk blijkt de mast diep in het betonwerk te zijn ingestort.

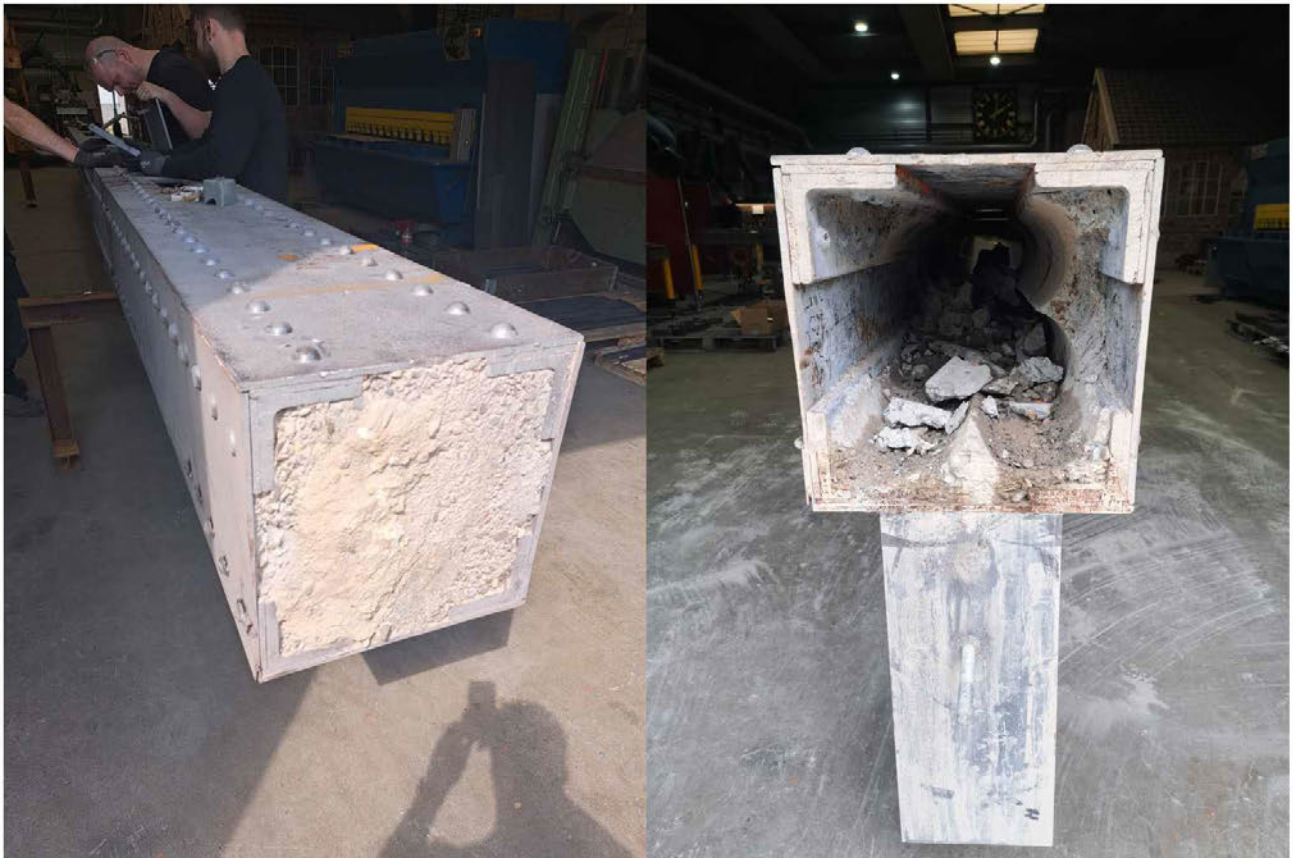
WhatsApp Image 2023-09-06 at 12.16.48.jpeg

AFW-0143 Herstel staalwerk mast Z-MAS-01 niet monumentaal

Mast Z-MAS-01 blijkt in het verleden al eens te zijn aangepast. De staalconstructie welke in de betonfundatie zat is in het verleden verstevigd met stalen hoekprofielen. Dit is erg slecht uitgevoerd waardoor veel corrosie schade is ontstaan. Om deze mast weer constructief te herstellen worden extra werkzaamheden verricht. Afgestemd is deze werkzaamheden niet monumentaal uit te voeren met klink nagels, om de kosten niet nog hoger te laten worden.

- Herstel onderzijde mast volgens afspraken gemaakt per e-mail op 14-08-2023 met 5.1.2.e (zie afwijking).				
	- Materiaal hoek- en plaatwerk, bouten moeren en ringen	1,00	post	€ 5.1.2.b	€ 5.1.2.b
