RAPPORTAGE ASBESTINVENTARISATIE
VAN DE WONING
GELEGEN AAN DE ANDREAS BONNSTRAAT 15-1 TE AMSTERDAM

Datum autorisatie	: 12-01-2021	Projectnummer	: M207100-I0296_01
Reikwijdte onderzoek	: Gedeelte van het bouwwerk		
Rapport geschikt voor	: Renovatie zonder de bouwkundige integriteit aan te tasten

Geen asbest aangetroffen, zie hoofdstuk 3.5 voor beperkingen / uitsluitingen

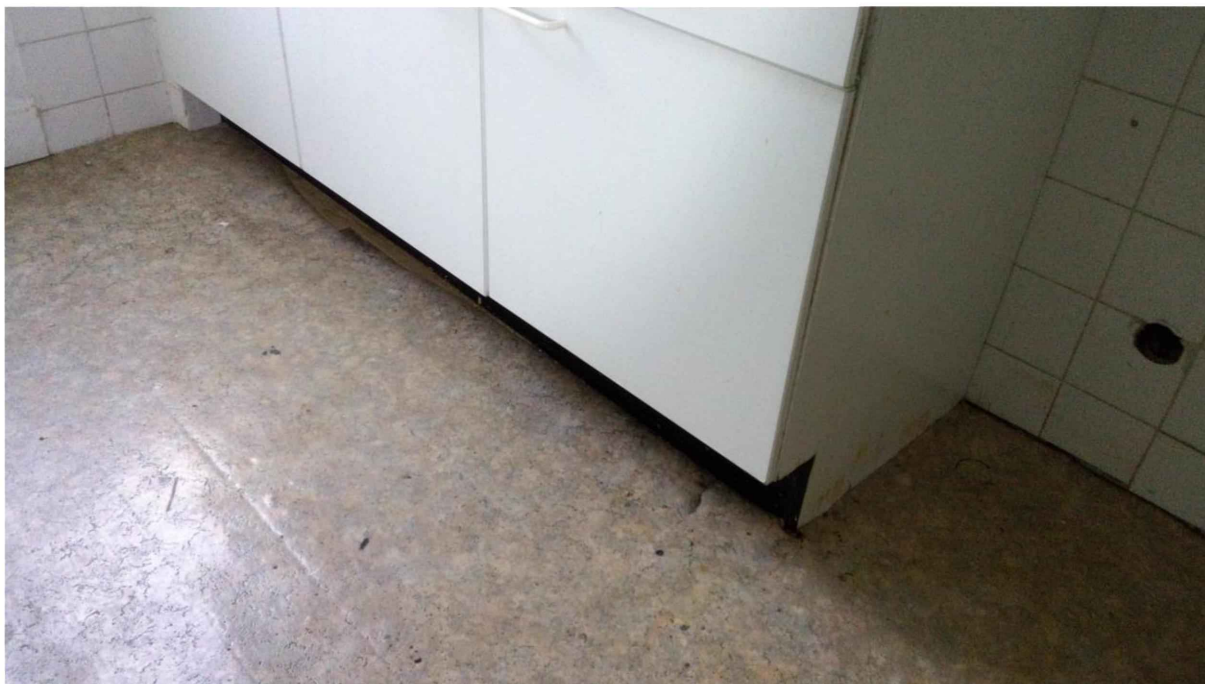
Foto F01 Beperking
Onder het keukenblok

Onder het keukenblok	Geen opdracht voor destructief onderzoek	Nee	Nee, niet in het kader van deze opdracht	F01
De berging	Ruimte niet toegankelijk	Nee	Nee, niet in het kader van deze opdracht	n.v.t.

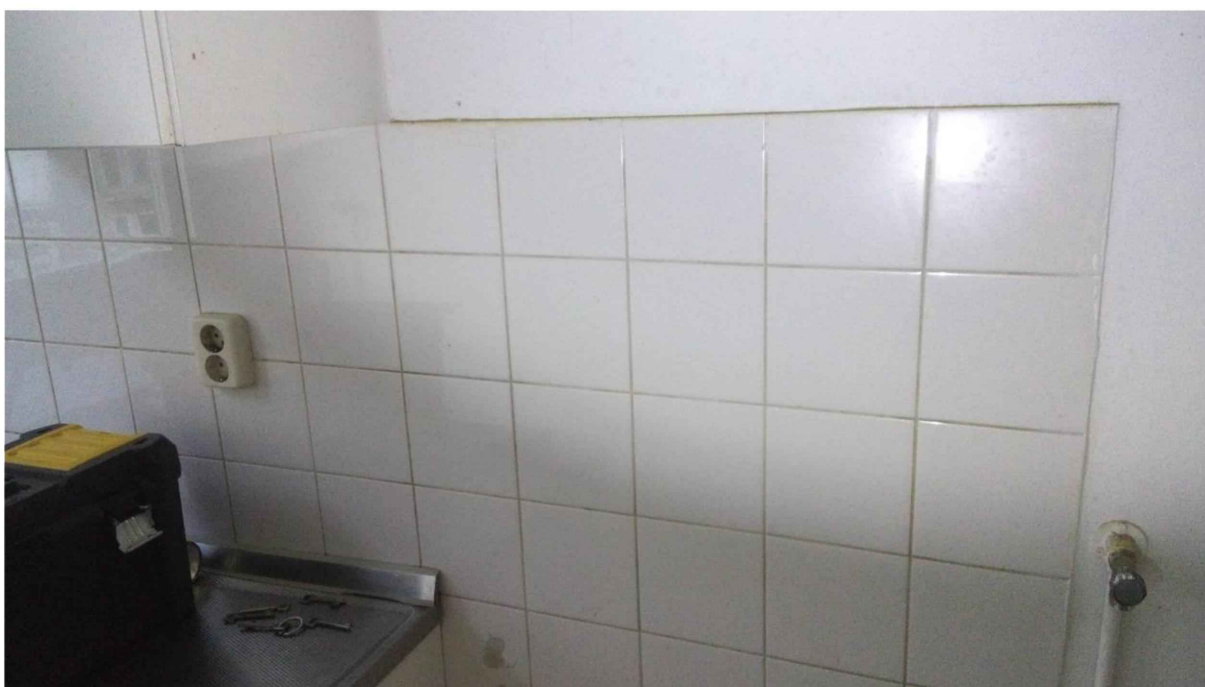
Foto F02 Beperking
Achter de vaste wandafwerking in de keuken, de badkamer en het toilet

Uitsluiting of beperking	Oorzaak	Redelijk vermoeden op asbest	Nader onderzoek noodzakelijk	Fotonrs.
Achter de vaste wandafwerking in de keuken, de badkamer en het toilet	Geen opdracht voor destructief onderzoek	Ja, (tegel-)lijm	Nee, niet in het kader van deze opdracht	F02, F03, F04
In de vaste koven, de schachten en de spouwen	Geen opdracht voor destructief onderzoek	Nee	Nee, niet in het kader van deze opdracht	F05, F06, F07
Onder de granitovloer in de badkamer (op houten vloer)	Geen opdracht voor destructief onderzoek	Ja, vloerafwerking(en), plaatmateriaal	Nee, niet in het kader van deze opdracht	F08
In de sponningen van de houten kozijnen, onder de niet asbestverdachte beglazingskit	Geen opdracht voor destructief onderzoek	Ja, kit (restanten)	Nee, niet in het kader van deze opdracht	F09
Boven de vaste plafonds	Geen opdracht voor destructief onderzoek	Ja, stelplaatjes	Nee, niet in het kader van deze opdracht	F10

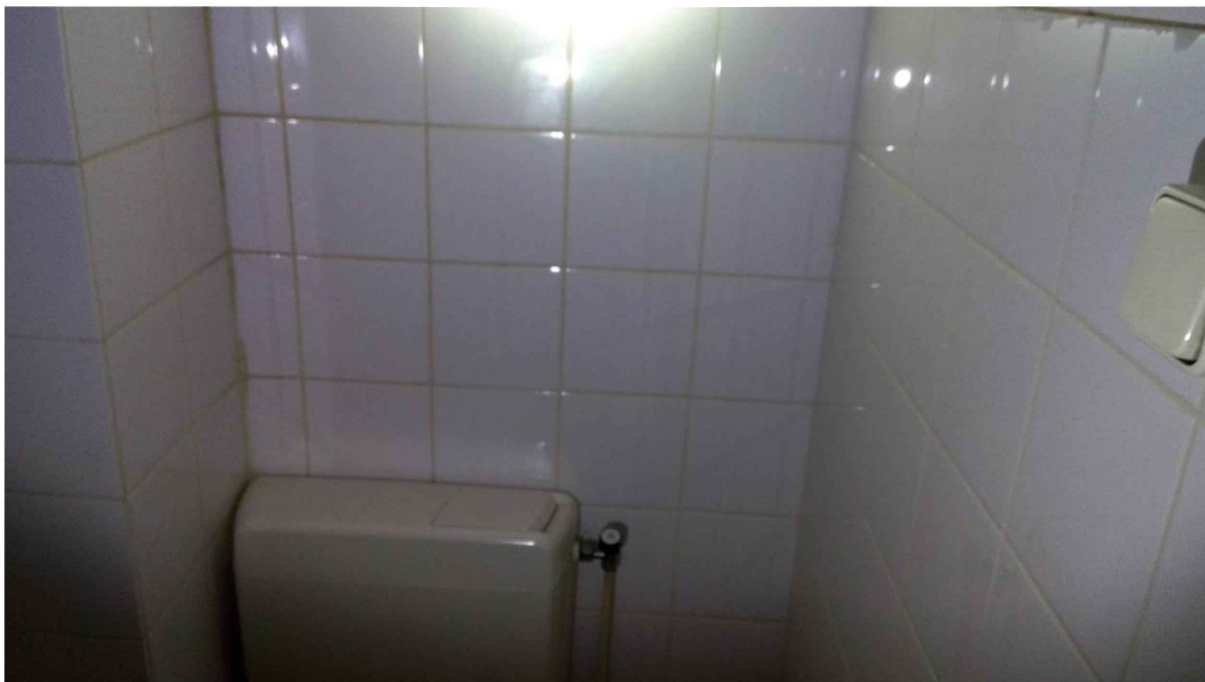
Foto F03 Beperking

Achter de vaste wandafwerking in de keuken, de badkamer en het toilet

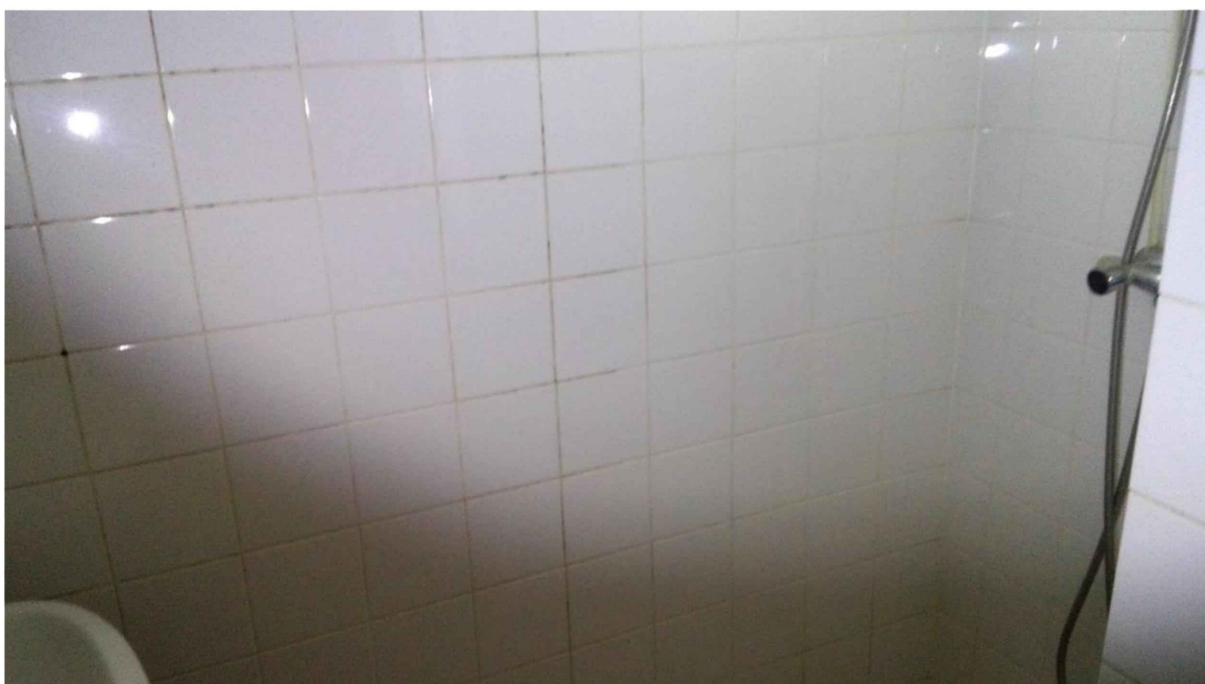
Foto F04 Beperking

Achter de vaste wandafwerking in de keuken, de badkamer en het toilet

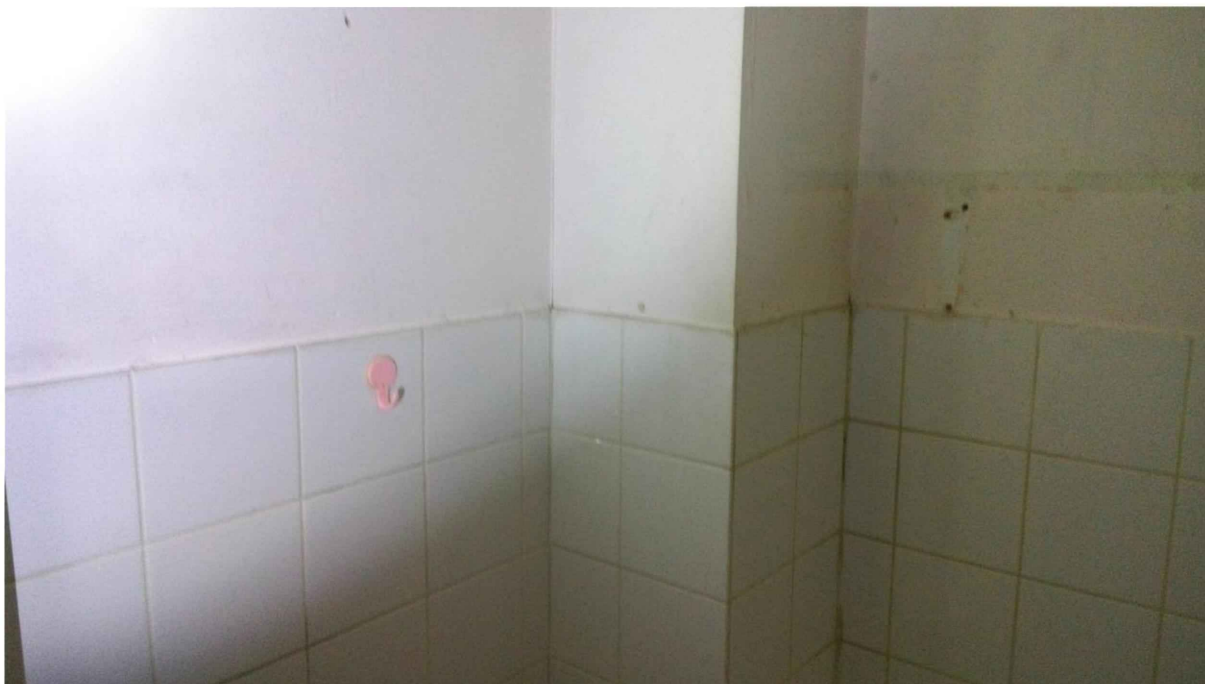
Foto F05 Beperking

In de vaste koven, de schachten en de spouwen

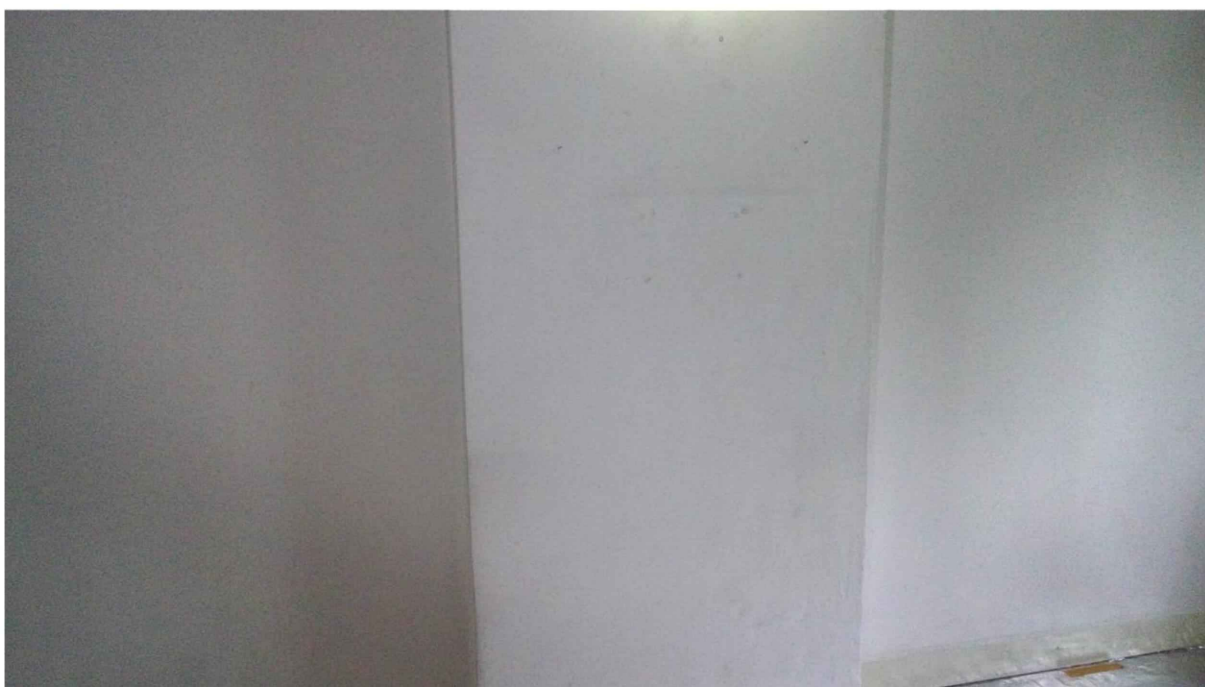
Foto F06 Beperking

In de vaste koven, de schachten en de spouwen

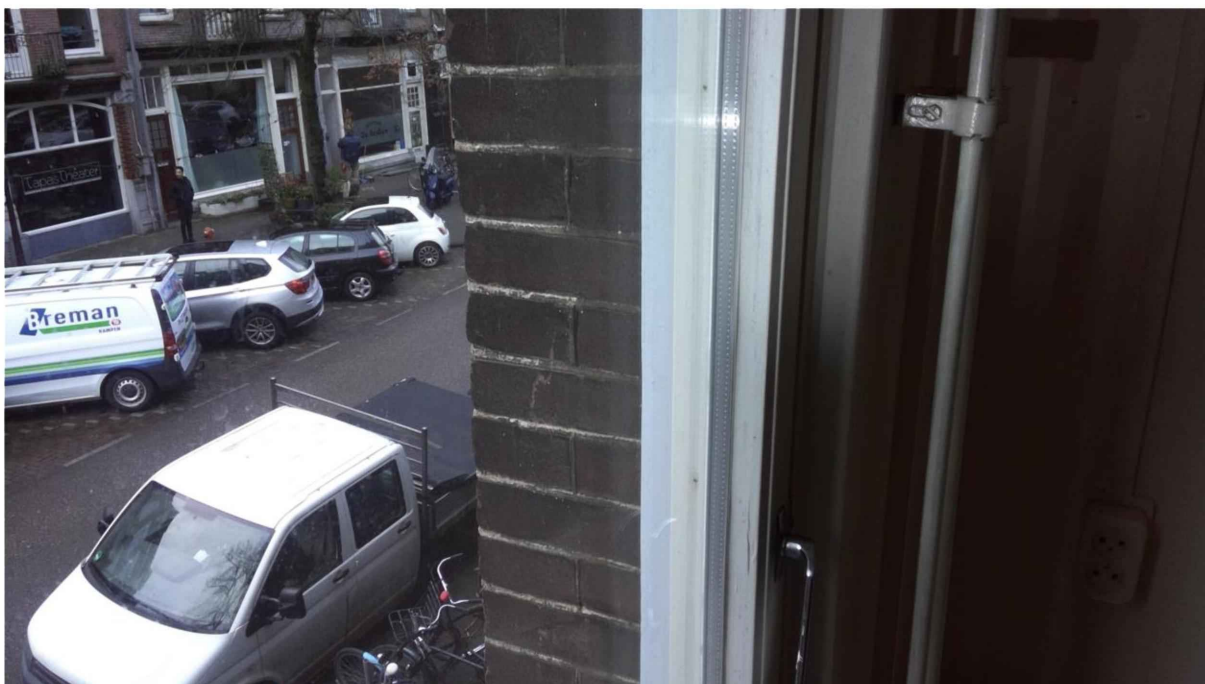
Foto F07 Beperking

In de vaste koven, de schachten en de spouwen

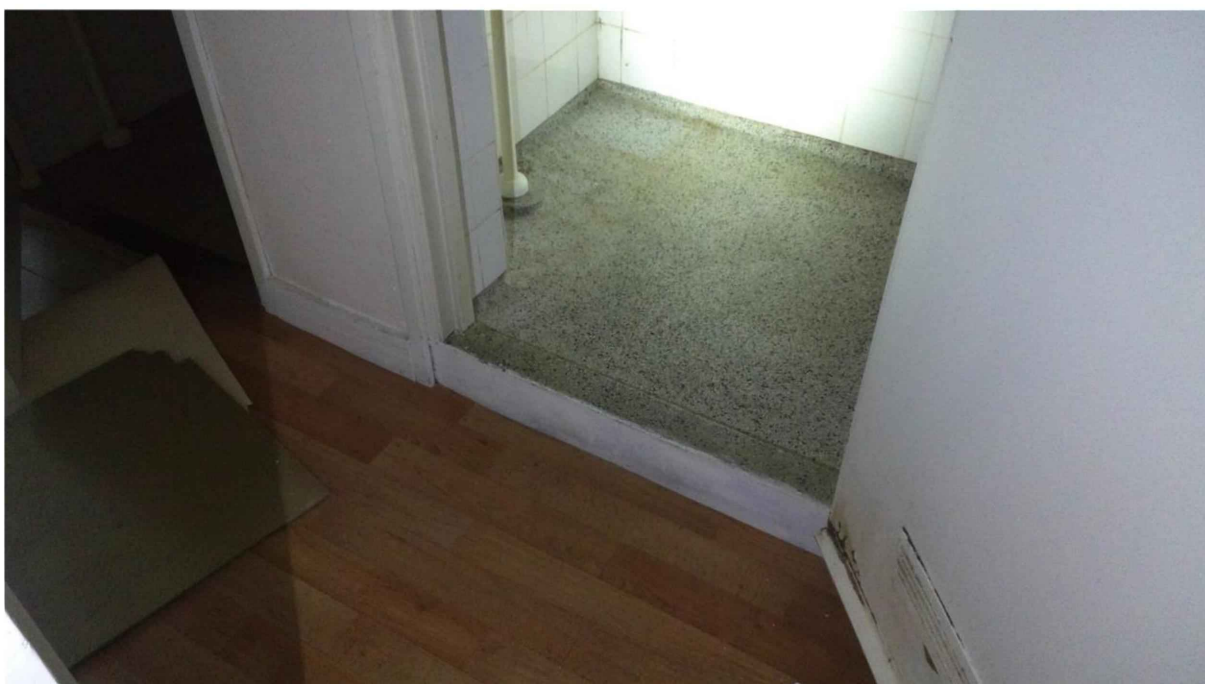
Foto F08 Beperking

Onder de granitovloer in de badkamer (op houten vloer)

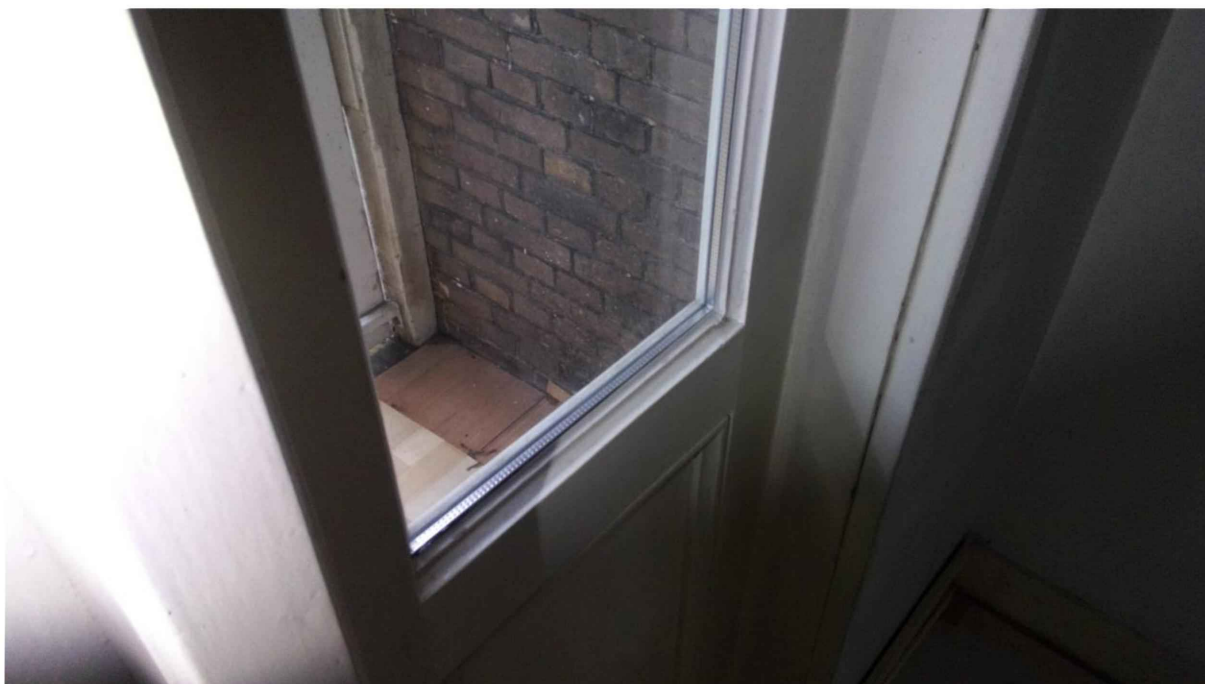
Foto F09 Beperking

In de sponningen van de houten kozijnen, onder de niet asbestverdachte beglazingskit

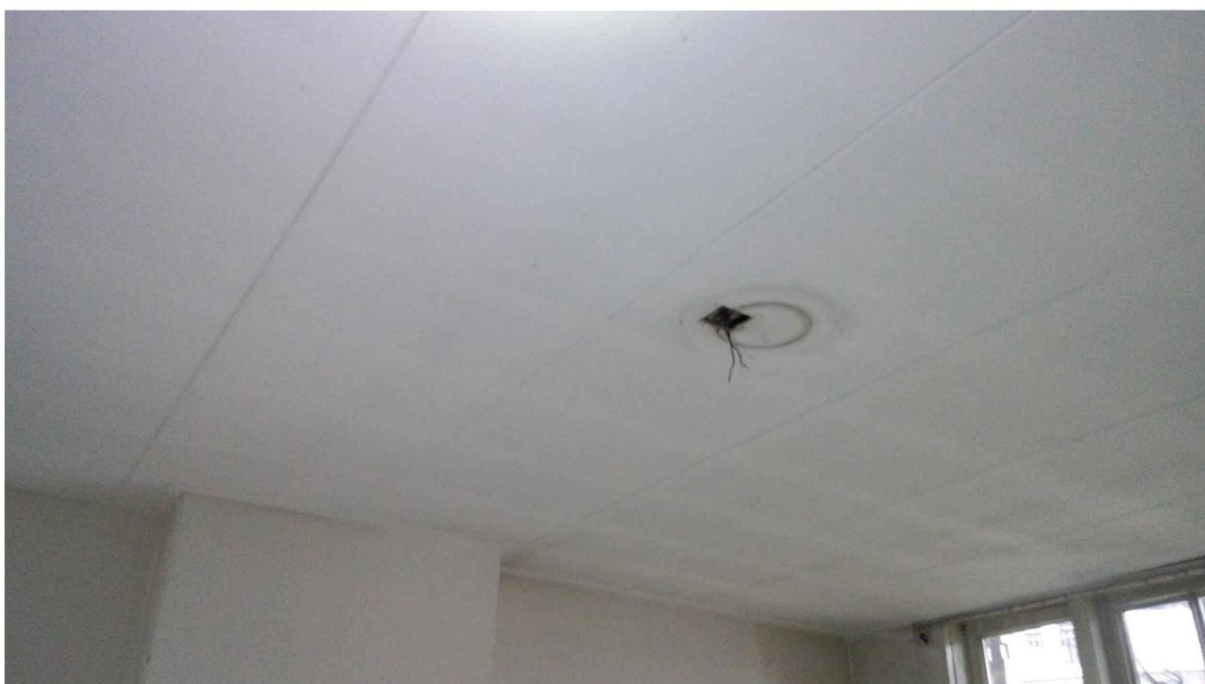
Foto F10 Beperking

Boven de vaste plafonds

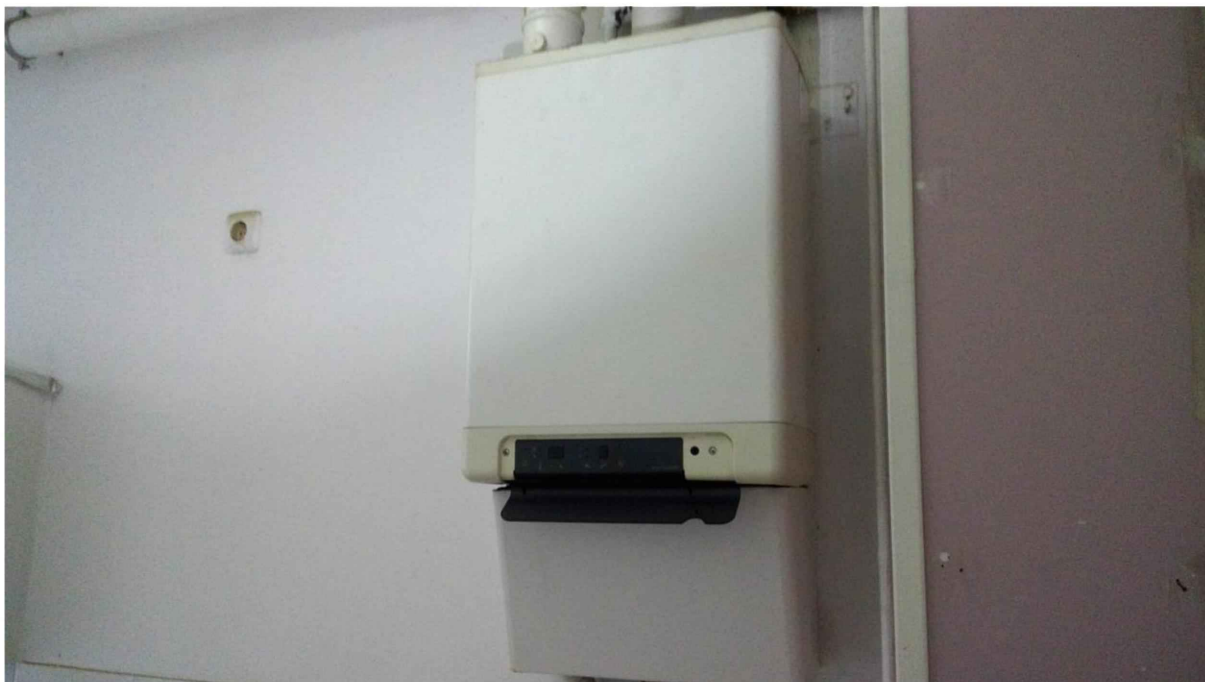
Foto F12

De CV ketel is niet asbestverdacht.

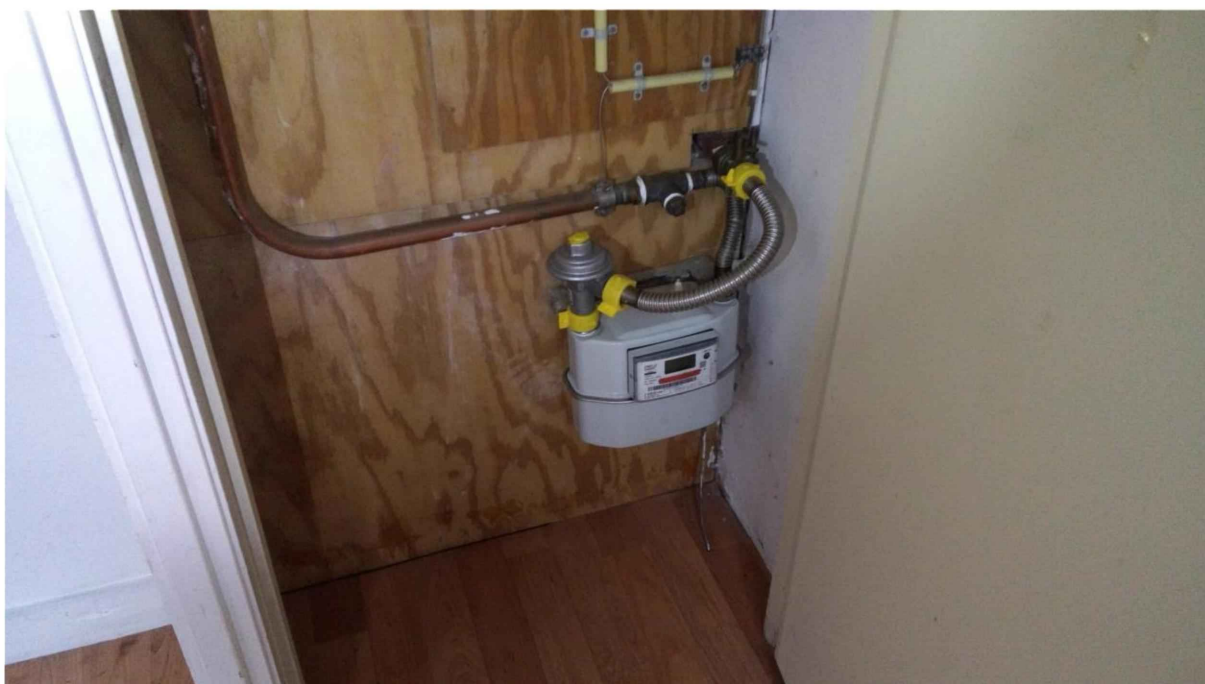
Foto F13

De gasmeter is niet asbestverdacht.

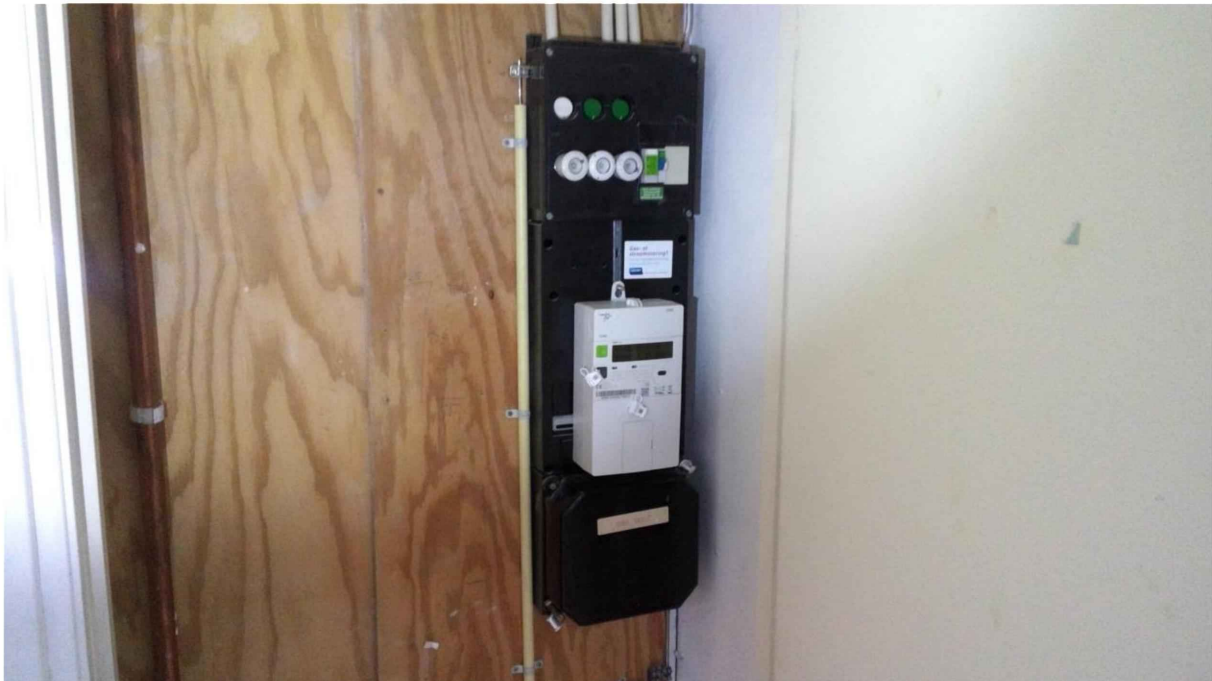
Foto F14

De technische installatie is niet asbestverdacht.

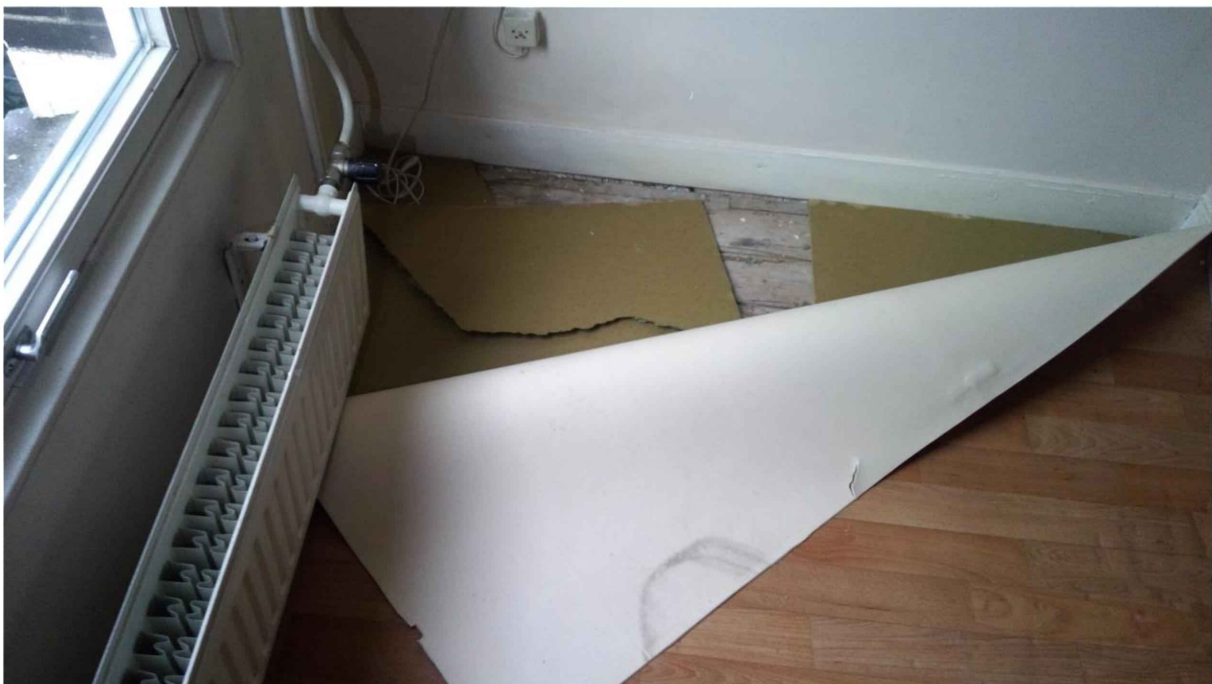
Foto F15

Onder het niet asbestverdachte vloerzeil is geen asbestverdacht materiaal aangetroffen.

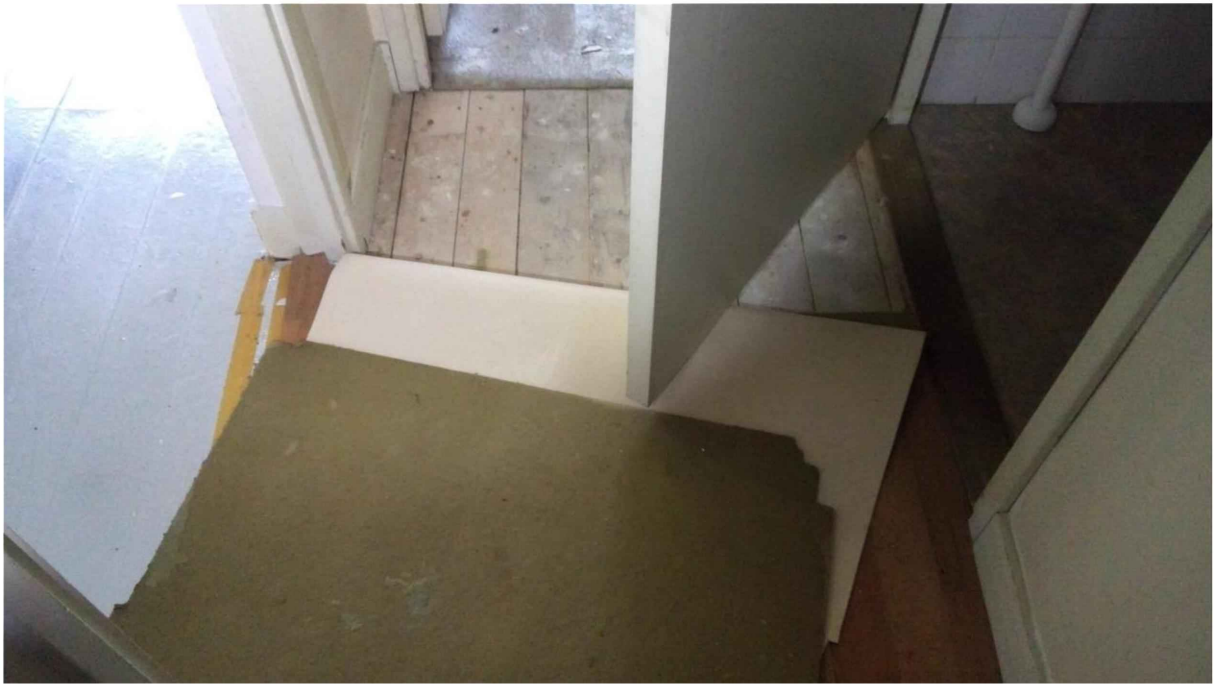
Foto F16

Onder het niet asbestverdachte vloerzeil is geen asbestverdacht materiaal aangetroffen.
