Asbestinventarisatierapport

Asbestinventarisatie ter voorbereiding van de verbouw c.q. kadastrale splitsing van de bovenverdieping van het pand aan de 5.1, 2, e [redacted] te Amsterdam.

Asbestinventarisatie verbouw/kadastrale splitsing pand
5.1, 2, e [redacted] te Amsterdam
Opdrachtnummer 23.087

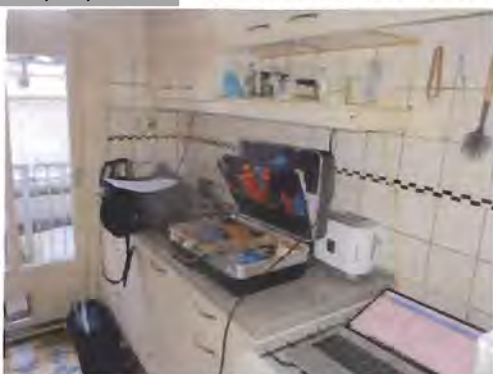
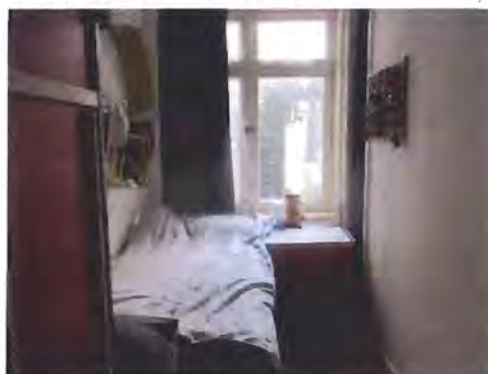
Appartement op de 1^e verdieping in zijn geheel beoordeeld; geen asbest aangetroffen.

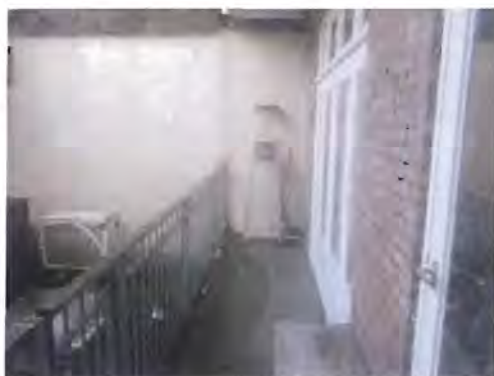
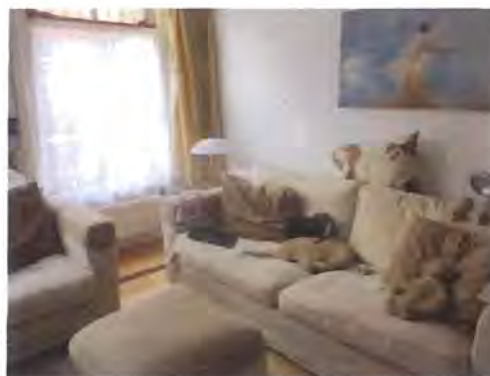
Idem.

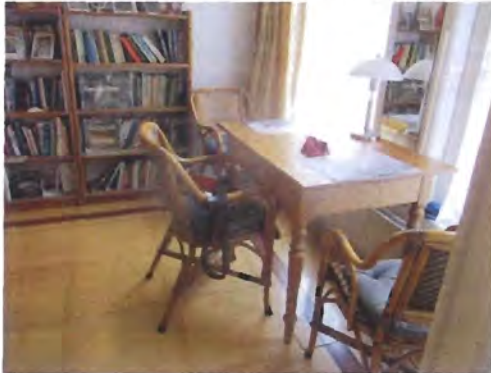
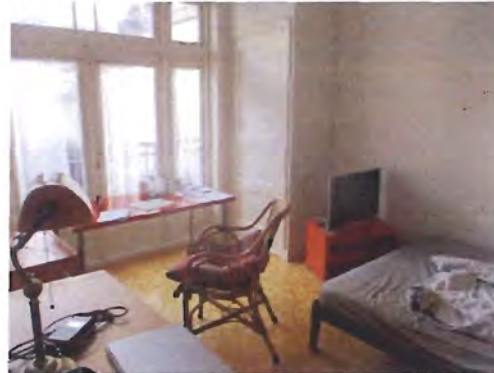
Appartement op de 1^e verdieping in zijn geheel beoordeeld; geen asbest aangetroffen.

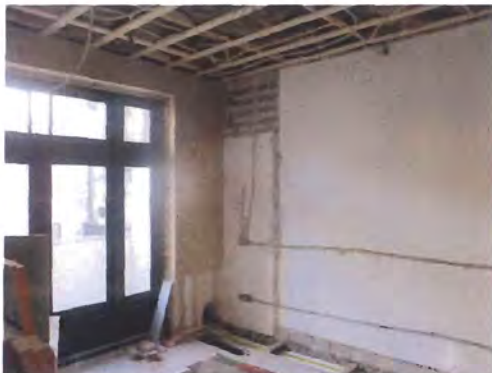
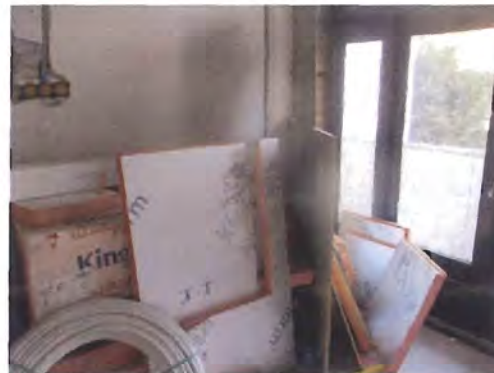
Appartement op de 2^e verdieping in zijn geheel beoordeeld; geen asbest aangetroffen.

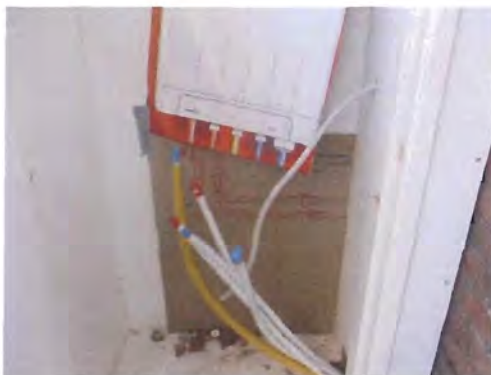
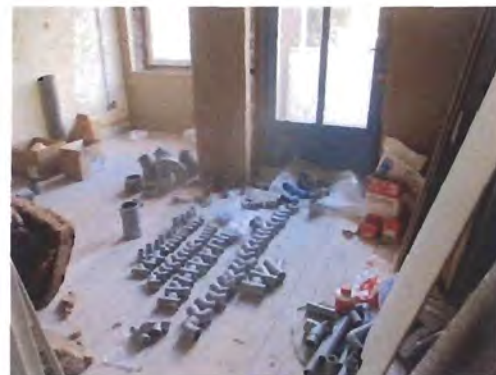
Idem.

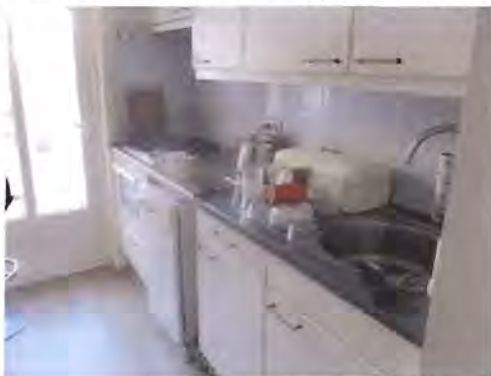
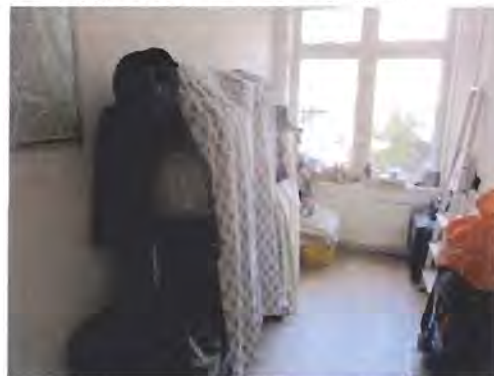
Appartement op de 3^e verdieping in zijn geheel beoordeeld; geen asbest aangetroffen.

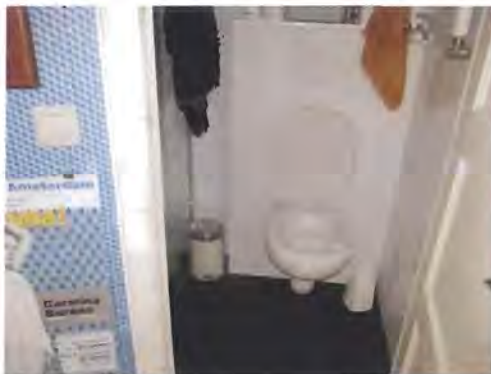
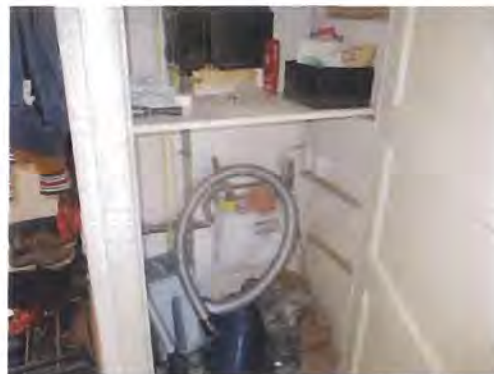
Idem.

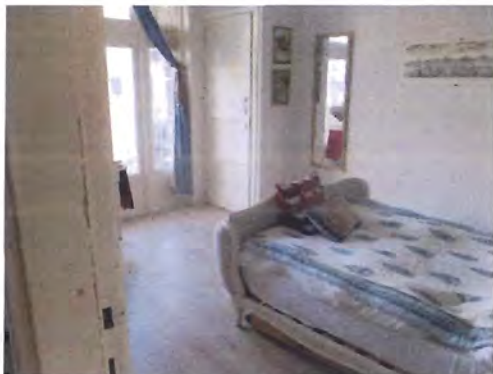
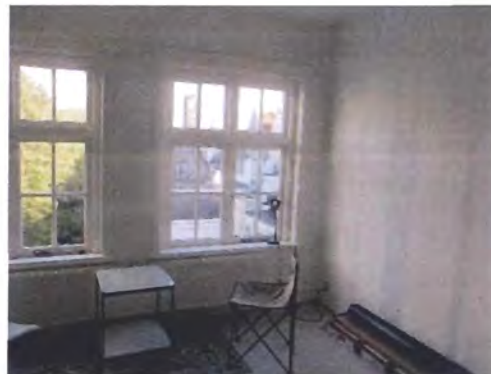
Zolder (3^e) verdieping in zijn geheel beoordeeld; geen asbest aangetroffen.

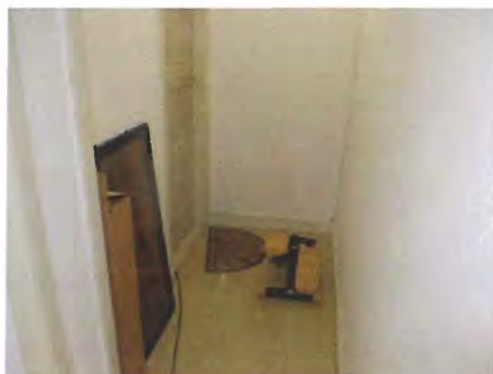
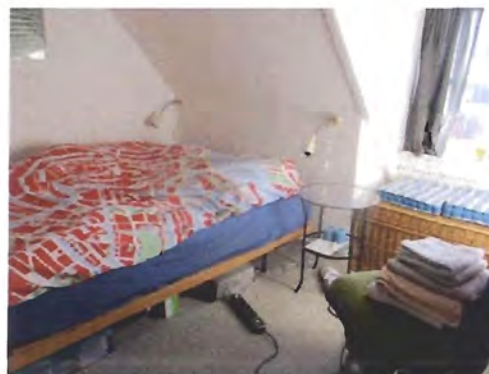
Idem.

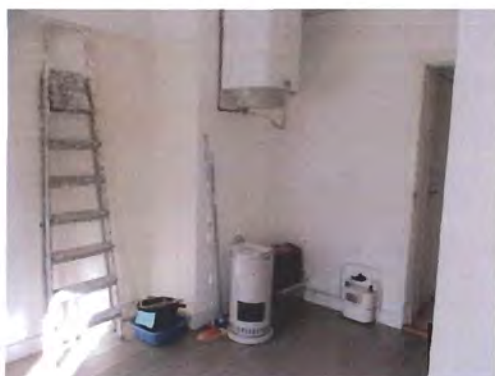
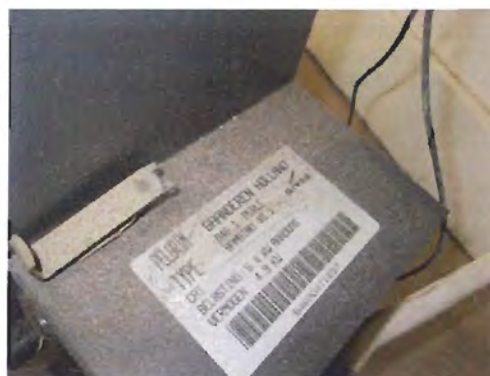
Gaskachel Pelgrim type Bambina 46 l; niet asbestverdacht.

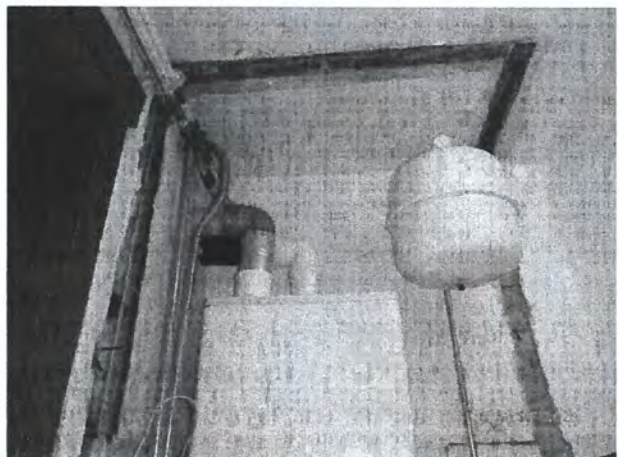
4. Locatie verwijderde bron

Bron	Locatie/bouwdeel	Materiaal	Vezelsoort + gehalte	Omvang	HB	Opmerking
1	Wanden keuken	Asbestcement board	Chrysotiel(10 - 15%)	2.5 m2	Ja	Koof rondom combi-ketel
