Rapport Asbestinventarisatie

Doel: renovatie

Berlagebrug en Schollenbrug inclusief brugwachtershuisje met basculekelder, een jachthaven met beheerdersruimte/woning en het roeicentrum, Amsteldijk, Weesperzijde te Amsterdam
projectnummer 190579

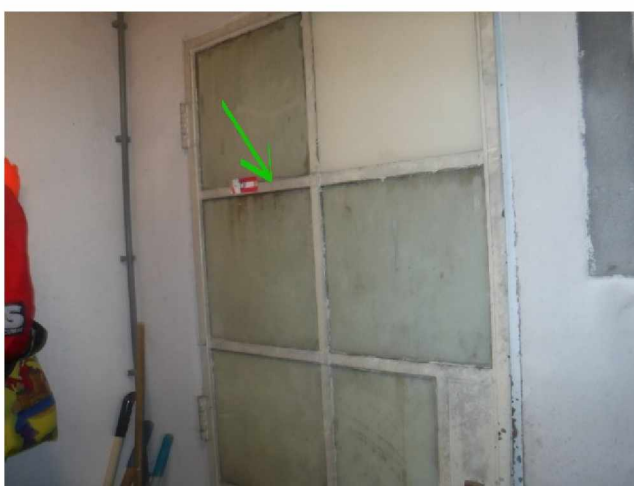
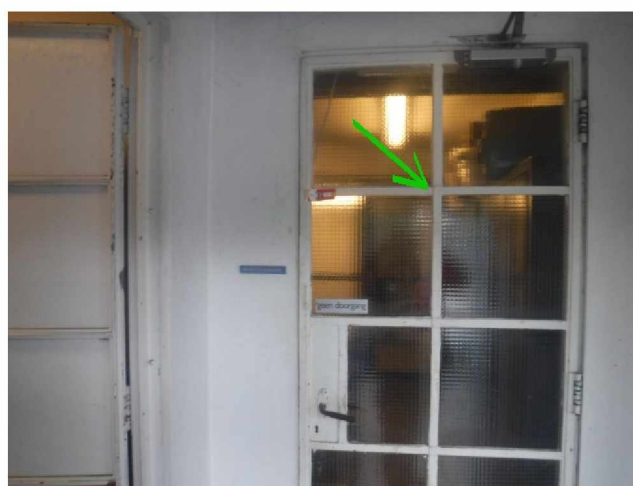
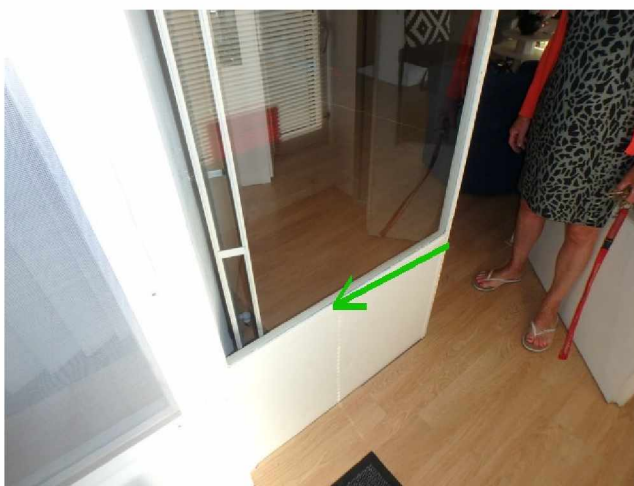
Bronnummer 1, beglazingskit stalen kozijnen

Asbestsoort	Percentage	Analyse
niet aantoonbaar	< 0,1% (geen)	bron geanalyseerd door laboratorium

Monsternummer	NB110619MM01, -MM02
Locatie	begane grond, toilet en voorgevelkozijn, roeicentrum en haven
Hoeveelheid	165 m ¹
Bereikbaarheid	n.v.t.
Bevestigingsmethode	gekit
Gebondenheid	n.v.t.
Beschadigd	niet
Verwerking	n.v.t.
Verwijderingsmethode	n.v.t.
Risicoklasse	n.v.t.

Risicobeoordeling	geen asbest aangetoond, dus geen risico met betrekking tot asbest
Aanbevelingen	geen bronspecifieke aanbevelingen
Opmerkingen	in de stalen kozijnen is oude kit aangetroffen deze bleek na analyse geen asbest te bevatten

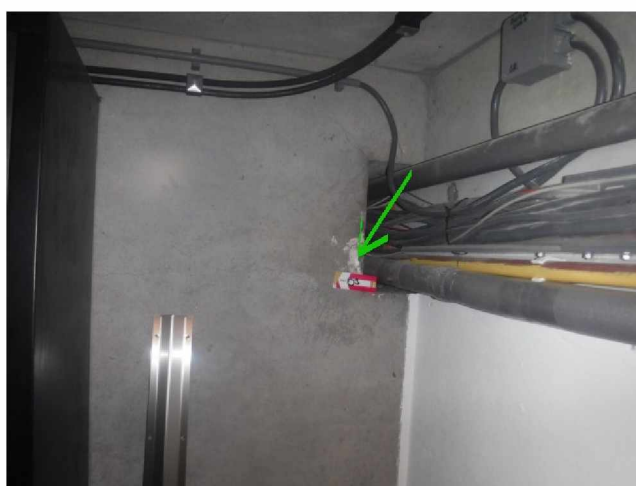
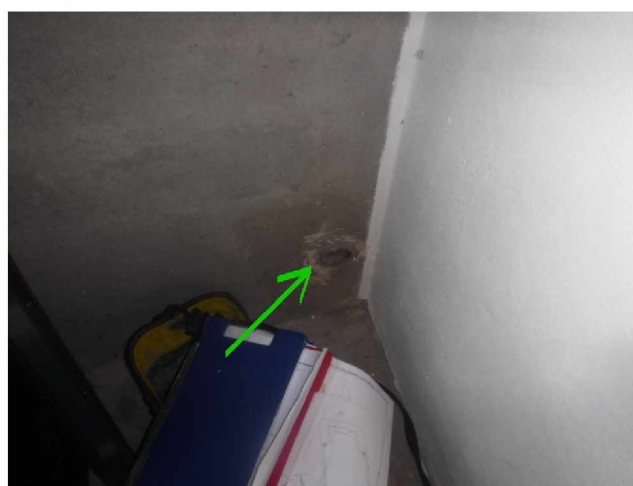
Bronnummer 2, smeerlaag, rond oude doorvoeren

Asbestsoort	Percentage	Analyse
niet aantoonbaar	< 0,1% (geen)	bron geanalyseerd door laboratorium

Monsternummer	NB110619MM03
Locatie	kelder, roeicentrum, botenhuizen
Hoeveelheid	40 stuks
Bereikbaarheid	n.v.t.
Bevestigingsmethode	gesmeerd
Gebondenheid	n.v.t.
Beschadigd	niet
Verwerking	n.v.t.
Verwijderingsmethode	n.v.t.
Risicoklasse	n.v.t.

Risicobeoordeling	geen asbest aangetoond, dus geen risico met betrekking tot asbest
Aanbevelingen	geen bronspecifieke aanbevelingen
Opmerkingen	rond de oude doorvoeren in de botenhuizen van het roeicentrum is een smeerlaag aanwezig deze, bleek na analyse geen asbest te bevatten

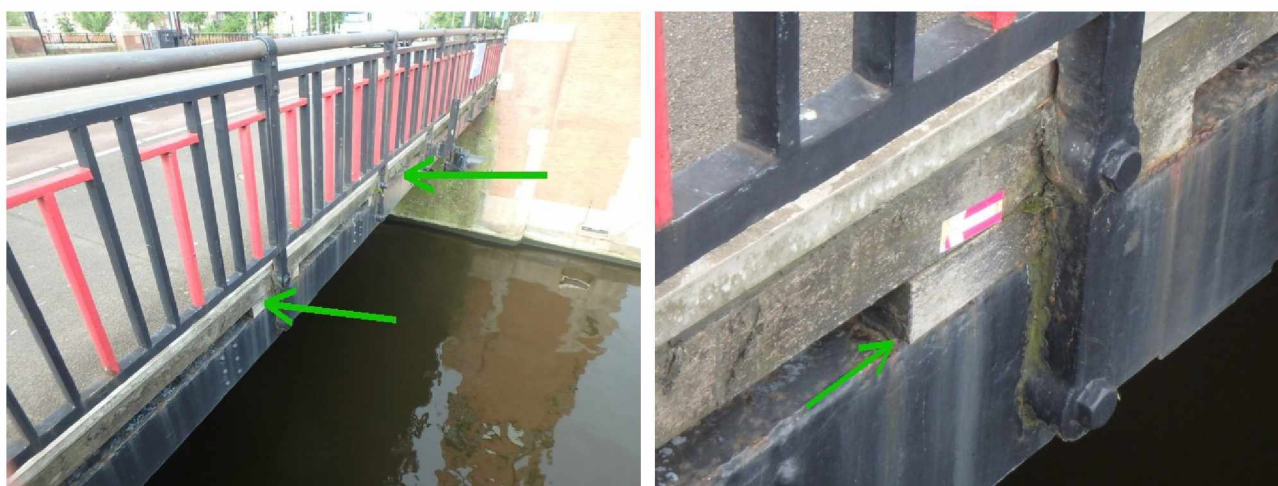
Bronnummer 3, bitumen onder brugdek oplegging

Asbestsoort	Percentage	Analyse
niet aantoonbaar	< 0,1% (geen)	bron geanalyseerd door laboratorium

Monsternummer	NK120619MM04
Locatie	begane grond, onder houten brugdelen
Hoeveelheid	200 m ¹
Bereikbaarheid	n.v.t.
Bevestigingsmethode	geklemd
Gebondenheid	n.v.t.
Beschadigd	niet
Verwerking	n.v.t.
Verwijderingsmethode	n.v.t.
Risicoklasse	n.v.t.

Risicobeoordeling	geen asbest aangetoond, dus geen risico met betrekking tot asbest
Aanbevelingen	geen bronspecifieke aanbevelingen
Opmerkingen	geen bijzonderheden

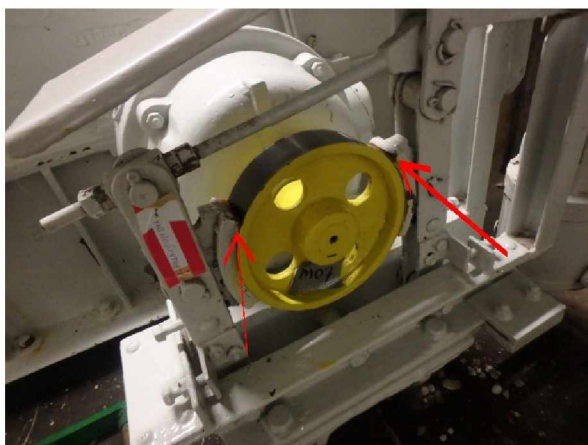
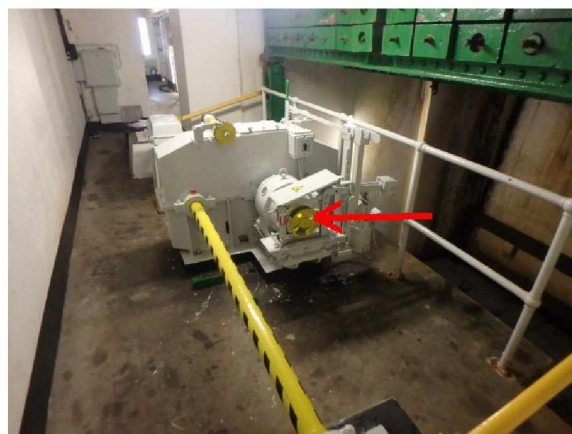
Bronnummer 4, Rem opzetwerk

Asbestsoort	Percentage	Analyse
chrysotiel	30-60%	bron geanalyseerd door laboratorium

Monsternummer	NK120619MM05
Locatie	kelder, technische ruimten
Hoeveelheid	2 stuks
Bereikbaarheid	goed
Bevestigingsmethode	geschroefd
Gebondenheid	hechtgebonden
Beschadigd	niet
Verwerking	niet
Verwijderingsmethode	direct verpakken
Risicoklasse	1

Risicobeoordeling	hechtgebonden materiaal, kan bij normaal gebruik van de ruimte beschadigd worden (niet afgeschermd / bereikbaar), echter geen reële kans op meetbare vezelemissie: geen direct risico
Aanbevelingen	bron verwijderen voorafgaand aan renovatie en/of sloop, of opnemen in asbestbeheersplan
Opmerkingen	De analyse geeft niet hechtgebonden aan, echter zijn de remmen hechtgebonden doordat er frictiemateriaal aan de remschoen is toegevoegd. indien de toepassing zonder te beschadigen als één geheel verwijderd kan worden, kan de sanering in risicoklasse 1 uitgevoerd worden, een SMA-rt-blad is bijgevoegd de verantwoordelijkheid voor de afweging of de sanering in risicoklasse 1 uitgevoerd kan worden of niet, ligt bij de saneerder

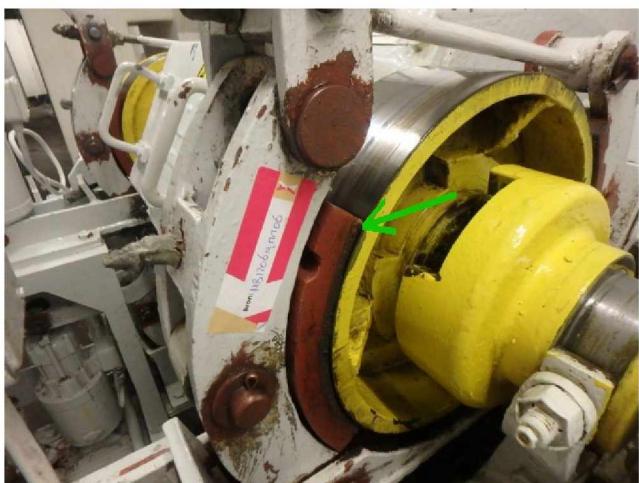
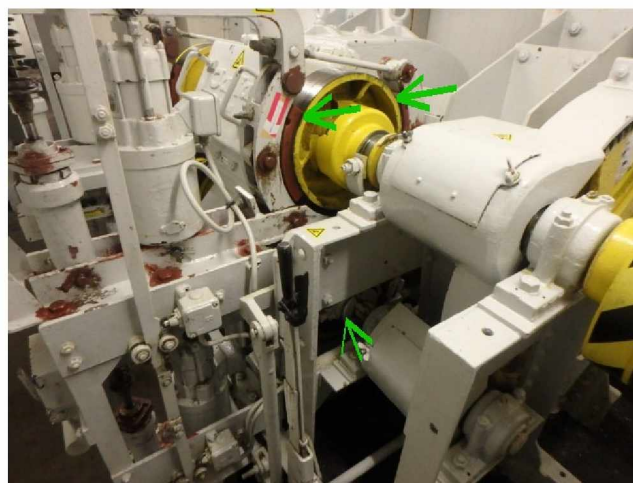
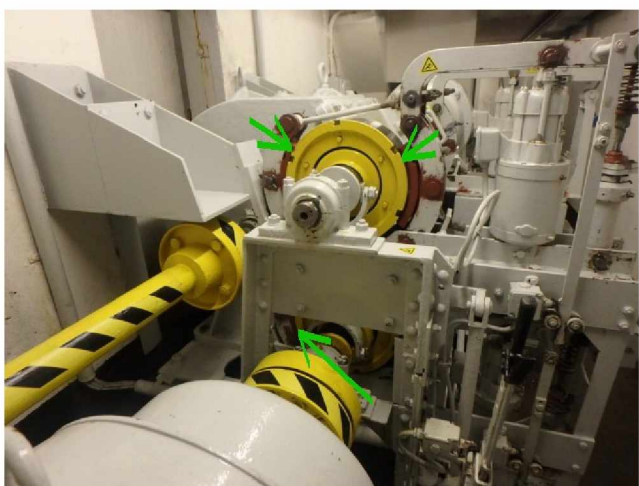
Bronnummer 5, remmen hefmotoren

Asbestsoort	Percentage	Analyse
niet aantoonbaar	< 0,1% (geen)	bron geanalyseerd door laboratorium

Monsternummer	NK120619MM06
Locatie	kelder, technische ruimten
Hoeveelheid	8 stuks
Bereikbaarheid	n.v.t.
Bevestigingsmethode	geschroefd
Gebondenheid	n.v.t.
Beschadigd	niet
Verwerking	n.v.t.
Verwijderingsmethode	n.v.t.
Risicoklasse	n.v.t.

Risicobeoordeling	geen asbest aangetoond, dus geen risico met betrekking tot asbest
Aanbevelingen	geen bronspecifieke aanbevelingen
Opmerkingen	geen bijzonderheden

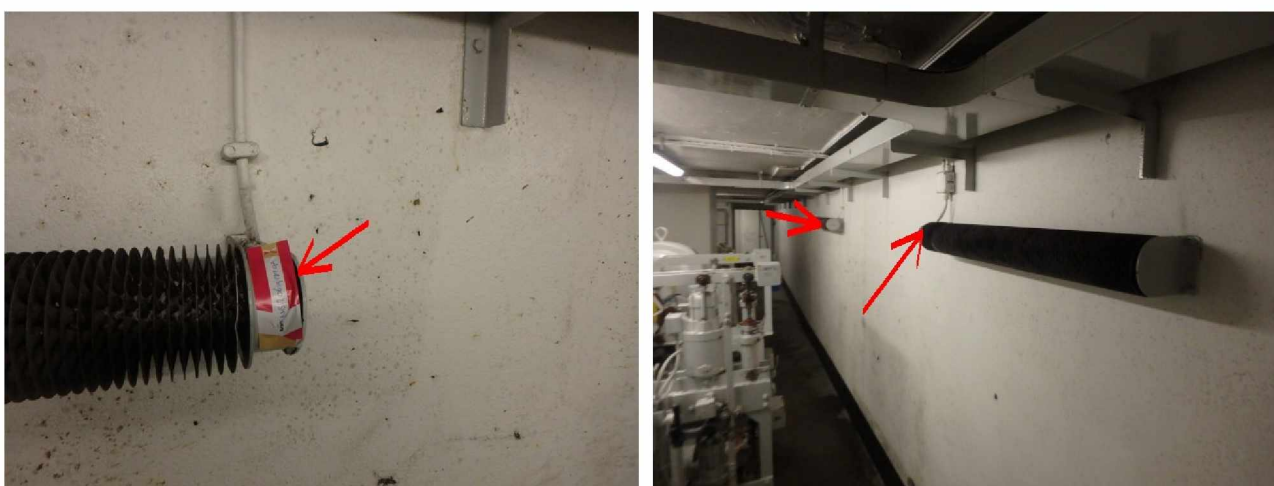
Bronnummer 6, kachel

Asbestsoort	Percentage	Analyse
chrysotiel	30-60%	bron geanalyseerd door laboratorium

Monsternummer	NK120619MM07
Locatie	kelder, technische ruimten
Hoeveelheid	2 stuks
Bereikbaarheid	goed
Bevestigingsmethode	geklemd
Gebondenheid	niet-hechtgebonden
Beschadigd	niet
Verwerking	niet
Verwijderingsmethode	binnensanering / direct verpakken
Risicoklasse	2 / 1

Risicobeoordeling	niet-hechtgebonden materiaal, kan bij normaal gebruik van de ruimte niet beschadigd worden (afgeschermd): geen direct risico
Aanbevelingen	bron verwijderen voorafgaand aan renovatie en/of sloop, of opnemen in asbestbeheersplan
Opmerkingen	in de invoer van de kabel bevindt zich asbesthoudende kit (bron 7). indien de kachel en pasta zonder te beschadigen als één geheel verwijderd kan worden, kan de sanering in risicoklasse 1 uitgevoerd worden, een SMA-rt-blad is bijgevoegd de verantwoordelijkheid voor de afweging of de sanering in risicoklasse 1 uitgevoerd kan worden of niet, ligt bij de saneerder

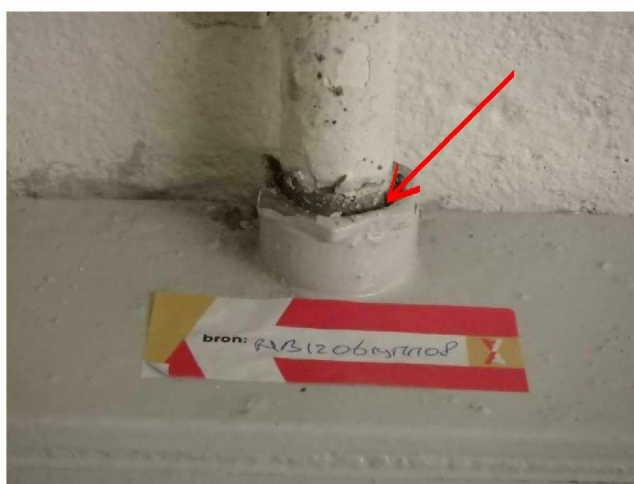
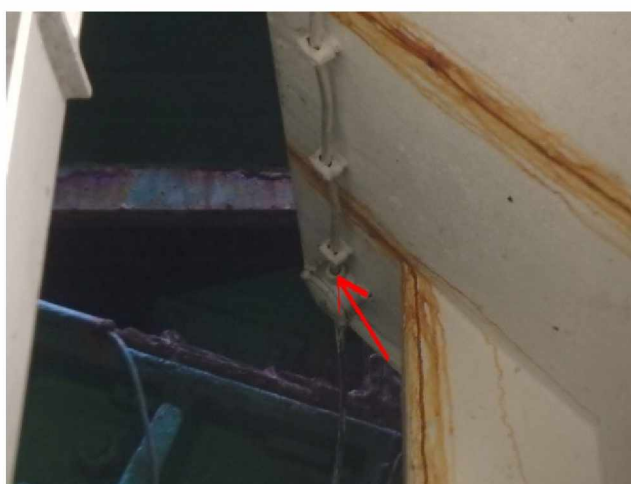
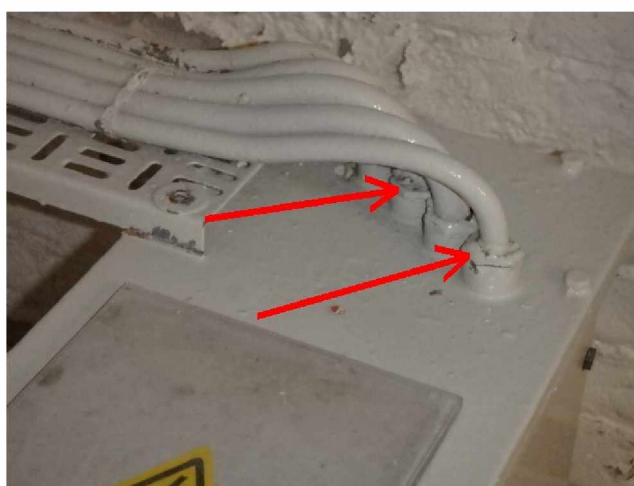
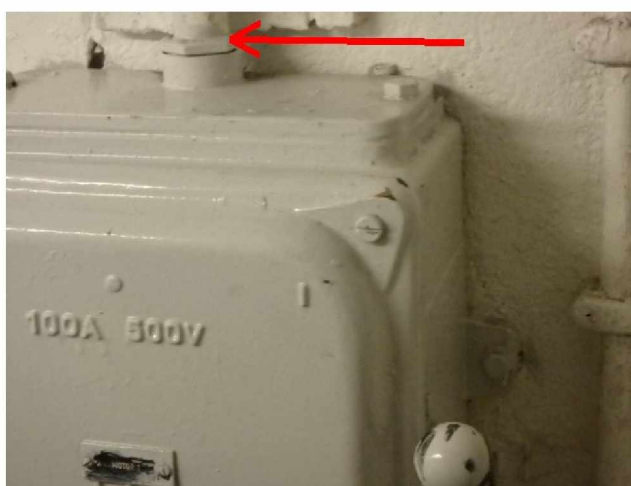
Bronnummer 7, afdichting trekontlasting verdeelkasten

Asbestsoort	Percentage	Analyse
chrysotiel	2-5%	bron geanalyseerd door laboratorium

Monsternummer	NK120619MM08
Locatie	kelder, technische ruimten
Hoeveelheid	60 stuks
Bereikbaarheid	goed
Bevestigingsmethode	gekit
Gebondenheid	hechtgebonden
Beschadigd	niet
Verwerking	niet
Verwijderingsmethode	binnensanering / direct verpakken
Risicoklasse	2 / 1

Risicobeoordeling	hechtgebonden materiaal, kan bij normaal gebruik van de ruimte beschadigd worden (niet afgeschermd / bereikbaar), echter geen reële kans op meetbare vezelemissie: geen direct risico
Aanbevelingen	bron verwijderen voorafgaand aan renovatie en/of sloop, of opnemen in asbestbeheersplan
Opmerkingen	Betreft kit rond trekontlasting verdeelkasten en gietijzeren verdeelkasten. indien de toepassing zonder te beschadigen als één geheel verwijderd kan worden, kan de sanering in risicoklasse 1 uitgevoerd worden, een SMA-rt-blad is bijgevoegd de verantwoordelijkheid voor de afweging of de sanering in risicoklasse 1 uitgevoerd kan worden of niet, ligt bij de saneerder

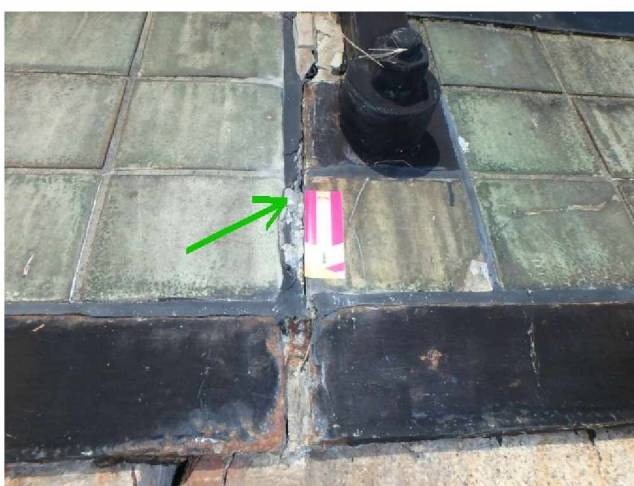
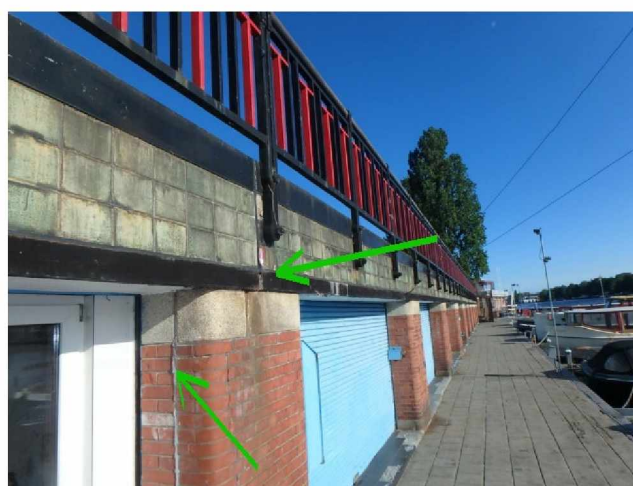
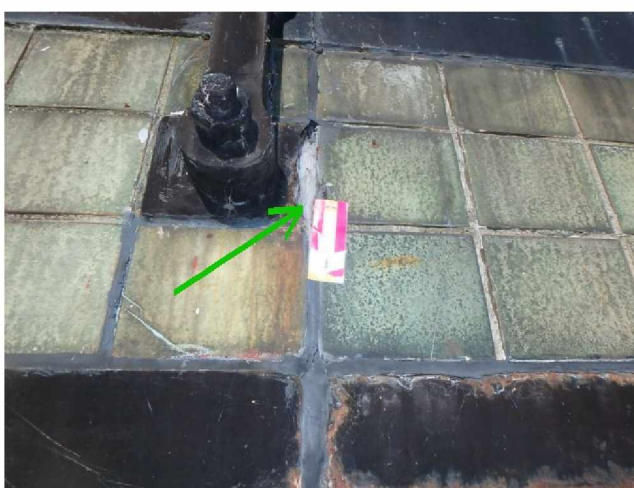
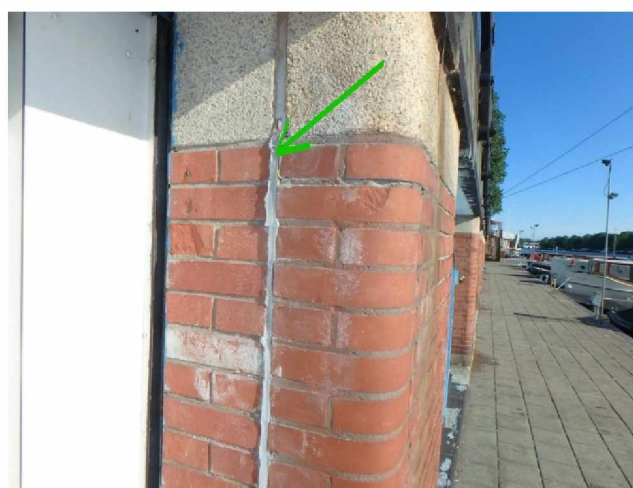
Bronnummer 8, Kit langs gevel en in dilatatie

Asbestsoort	Percentage	Analyse
niet aantoonbaar	< 0,1% (geen)	bron geanalyseerd door laboratorium

Monsternummer	MK030719MM09, MM10
Locatie	begane grond, gevels jachtghaven en roeicentrum
Hoeveelheid	140 m ¹
Bereikbaarheid	n.v.t.
Bevestigingsmethode	gekit
Gebondenheid	n.v.t.
Beschadigd	niet
Verwerking	n.v.t.
Verwijderingsmethode	n.v.t.
Risicoklasse	n.v.t.

Risicobeoordeling	geen asbest aangetoond, dus geen risico met betrekking tot asbest
Aanbevelingen	geen bronspecifieke aanbevelingen
Opmerkingen	Tevens is de onderliggende oude kit laag mee bemonsterd.
