# Bellamystraat 36-38-40-42-44 en slooppanden 46-48-50

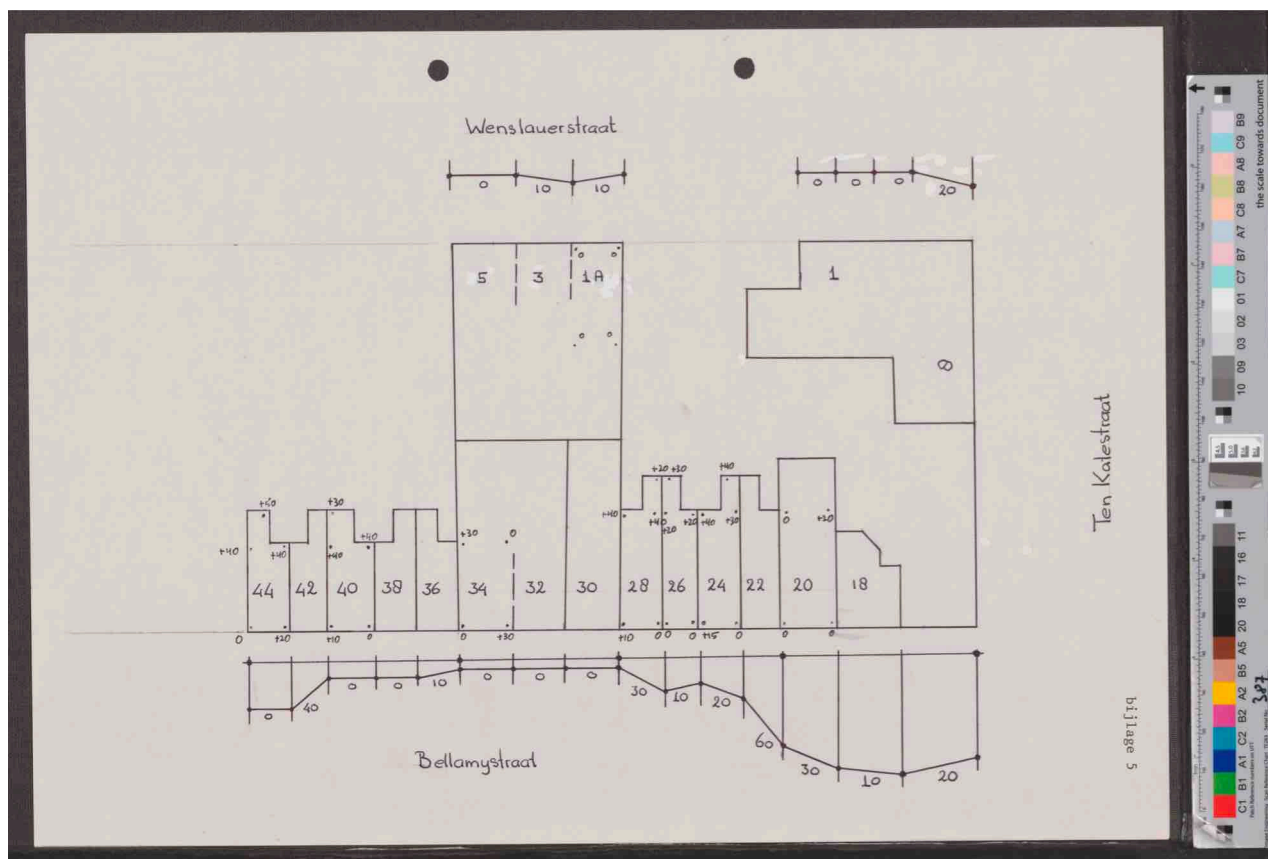
De lintvoegmeting door Bouw- en Woningtoezicht uit 1985 laat zien dat de voorgevel van no. 36 enigszins verzakt is: links 10 mm ten opzichte van rechts. No. 42 laat al een vervorming zien van 40 mm. In 2019 was het verschil bij no. 36 al 89 mm, zeer recent op 14 juli 2020 werd er een verschil van 10 à 11 cm gemeten.

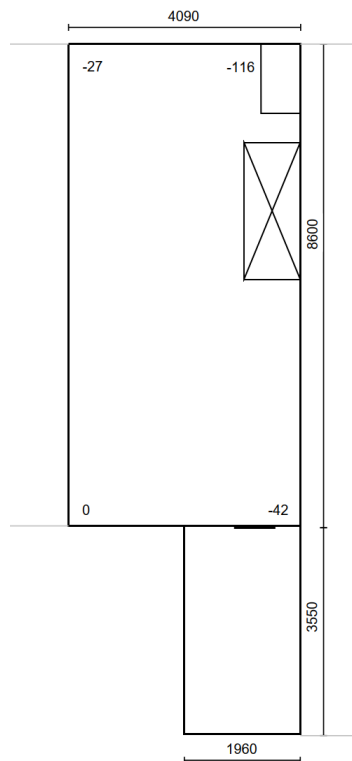
Afbeelding 2: Vloerwaterpassing 1<sup>e</sup> verdiepingvloer Bellamystraat 36

De vloerwaterpassing d.d. 31 mei 2019 door Ingenieursbureau MIU, gerapporteerd door Strackee Bouwadviesbureau d.d. 18 juni 2019, laat een diagonale verzakking zien bij no. 36 : linksvoor 116 mm ten opzichte van rechtsachter. Linksvoor t.o.v. rechtsvoor bedraagt het verschil 89 mm (=116-27).

De conclusie van de vloerwaterpassing is dat de scheefstand dermate van vorm (lees: vervorming) en omvang is dat er conform de onder constructeurs gangbare kwalificatie sprake is van een ZEER GROTE ROTATIE EN VERVORMING.

adres	rotatie	$\Delta z$ (mm <sup>1</sup> )	$\Delta z$ (mm <sup>1</sup> /m <sup>1</sup> )	benaming
1.	Bellamystraat 36	1:40	89	24,7	Zeer groot

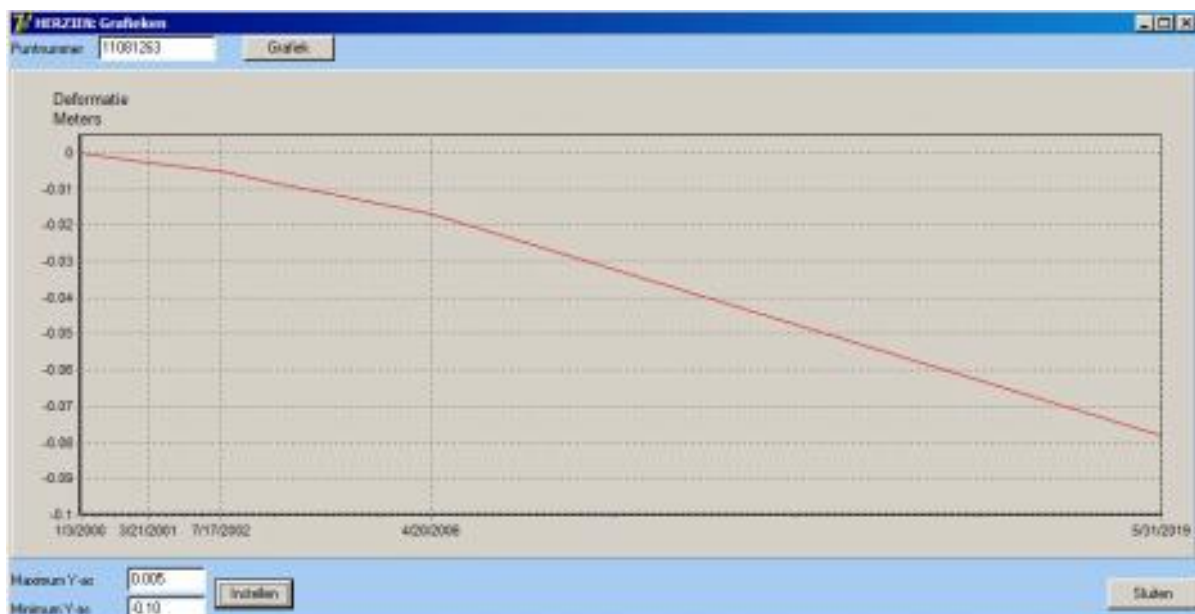
Afbeelding 2: resultaat meetbout 13781233

In de voorgevel van Bellamystraat 36 is een meetbout aanwezig (no. 11081263), die op 31 mei 2019 is hermeten. De absolute zakking, afgezet tegen de tijd, laat zien dat er een zakking of zettingssnelheid is van 4,0 mm per jaar, wat valt in de categorie groot tot zeer groot. Ook is te zien dat de zakkingsnelheid toeneemt. In werkelijkheid is de zettingssnelheid 4,7 mm per jaar over de laatste meetperiode van 13 jaar.

In de voorgevel van Bellamystraat 36 is een meetbout aanwezig (11081263). Deze meetbout is op 31 mei 2019 ingemeten. Ingenieursbureau MIU heeft de hermeting van de meetbout uitgevoerd:

Zettingssnelheden van 4,0 mm per jaar vallen in de categorie groot tot zeer groot. Ook is te zien dat de zakkingsnelheid toeneemt.
