Rapportage Asbestinventarisatie Granidastraat 17-H en 17-1 van bouwblok

111025 - Granidastraat 1-19, Lidewijdepad 1
1055 HE Amsterdam

Asbestinventarisatie rapport

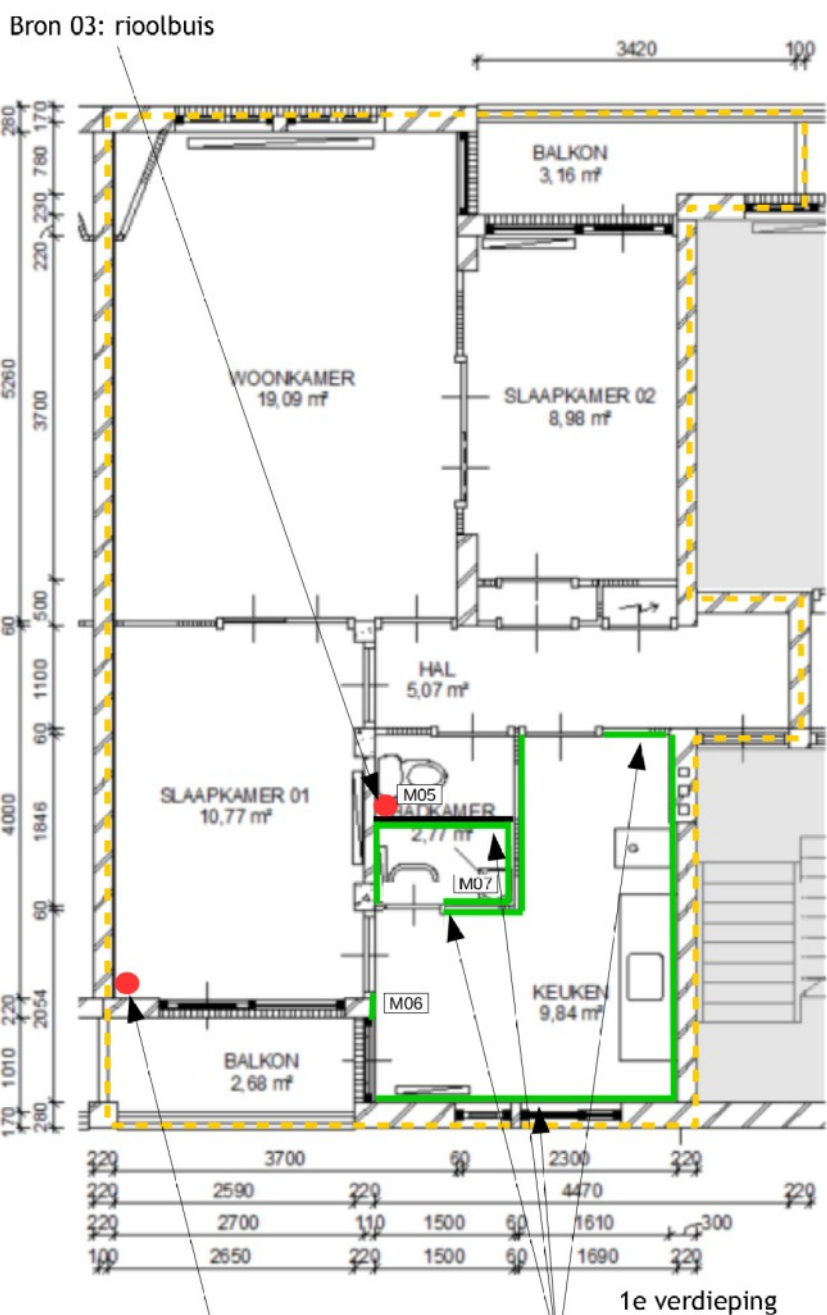
Granidastraat 17-H

Bron 01: standleiding Bron 02: tegellijm

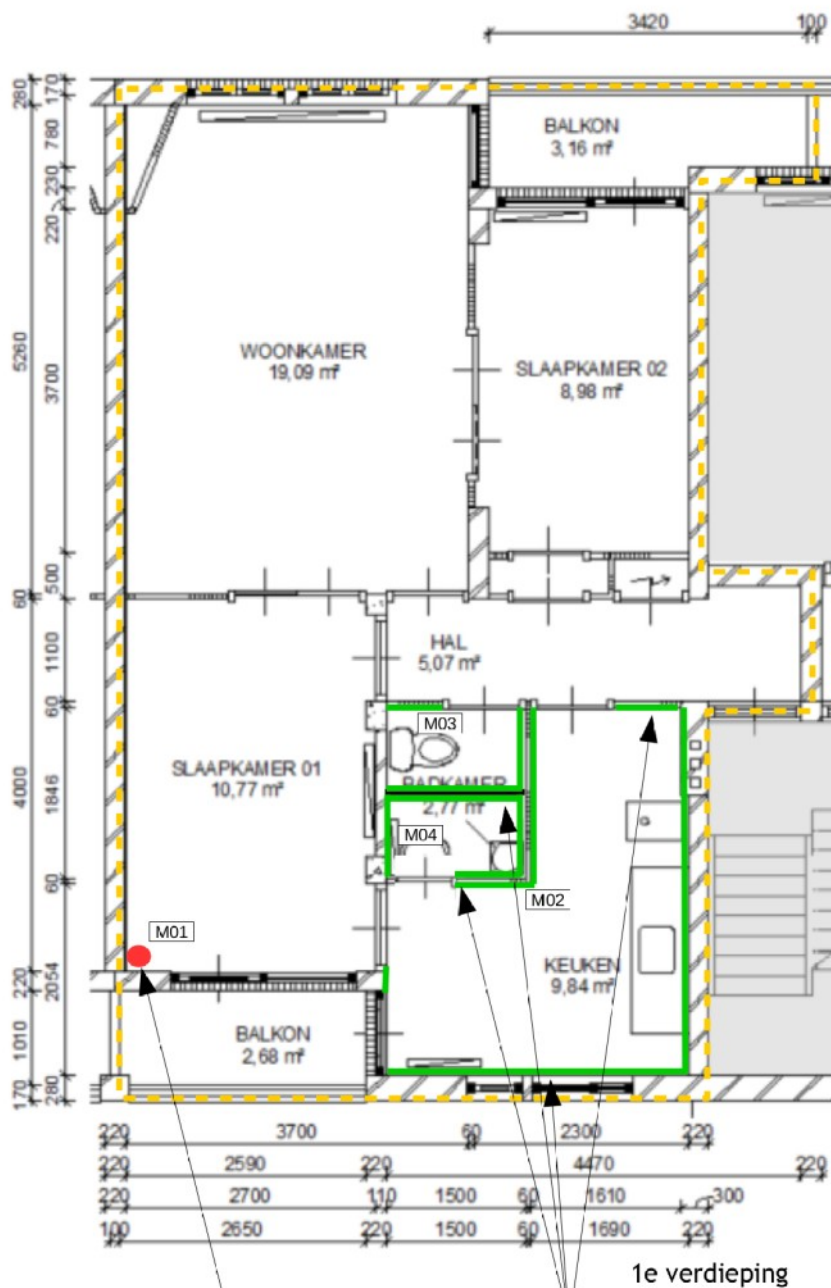
Granidastraat 17-1

Bron 01: standleiding Bron 02: tegellijm

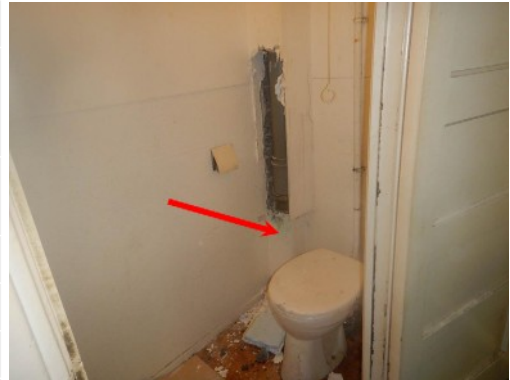
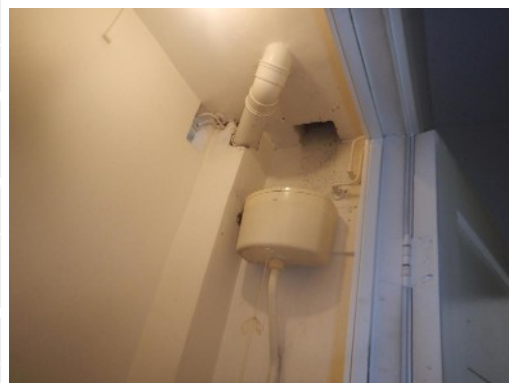
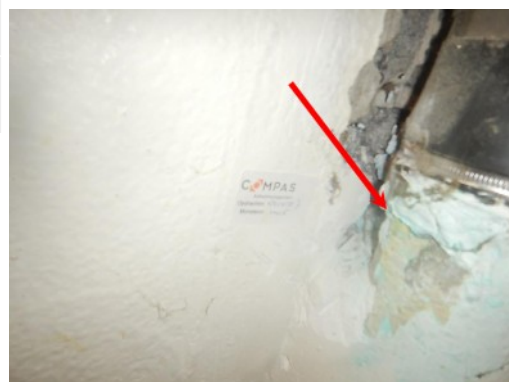
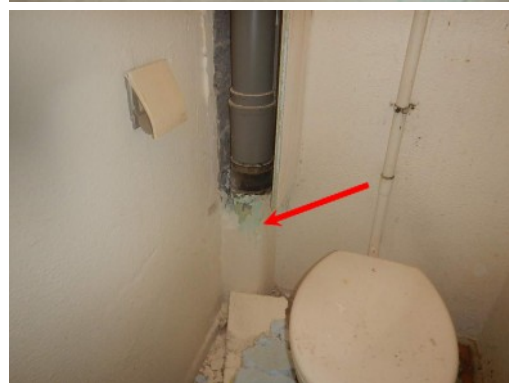
Bron 03

Bron 03: De bron betreft een rioolbuis in het toilet. Het hechtgebonden materiaal is binnen toegepast, onbeschadigd, gedeeltelijk afgeschermd en vormt geen direct blootstellingsrisico. Aanbevolen wordt de bron bij renovatie / sloop te laten verwijderen. De asbestverwijdering is ingedeeld in risicoklasse 2 (containment).

Toepassing	Rioolbuis (asbestcement buizen en kanalen)
Omschrijving	De bron betreft een rioolbuis in het toilet.
Locatie	Binnen , meerdere verdiepingen Granidastraat 17-H: toilet
Hoeveelheid	1 stuks Totaal ca. 0,5 m ¹
Bevestiging	Ingemetseld
Afscherming	Gedeeltelijk
Beschadiging	Onbeschadigd
Verwerking	Niet verweerd
Hechtgebondenheid	Hechtgebonden
Analyse	Certificaatnr: 2075809/73/1.1 M05 Chrysotiel: 10-15%
SMART Risicoclassificatie	
Risicoklasse 2	Containment <i>Overig (als geheel verwijderen niet mogelijk is)</i>
Behandelmoment	Bij renovatie / sloop
Aanbeveling	De bron loop in het plafond over in PVC en in de bergingen over in gietijzer.
Opmerking verwijdering	N.v.t.

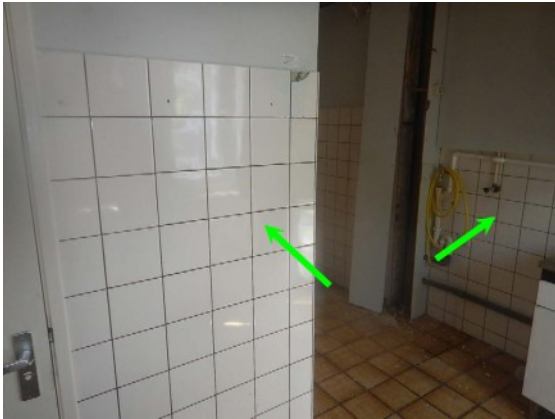
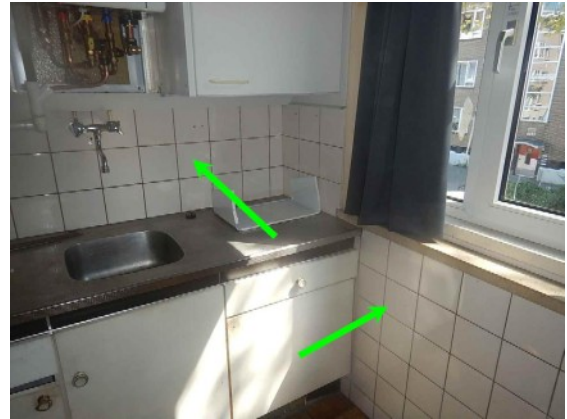
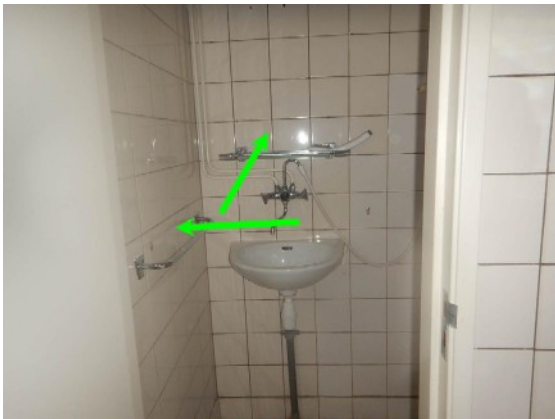
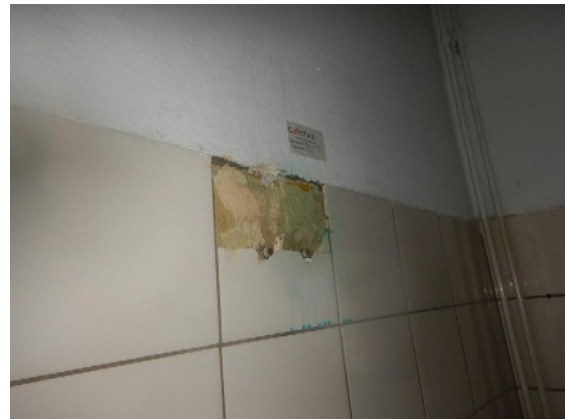
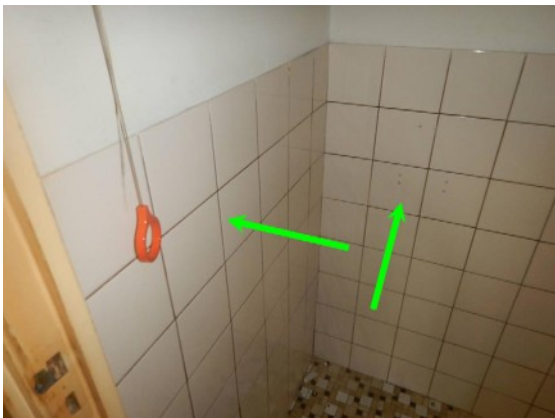
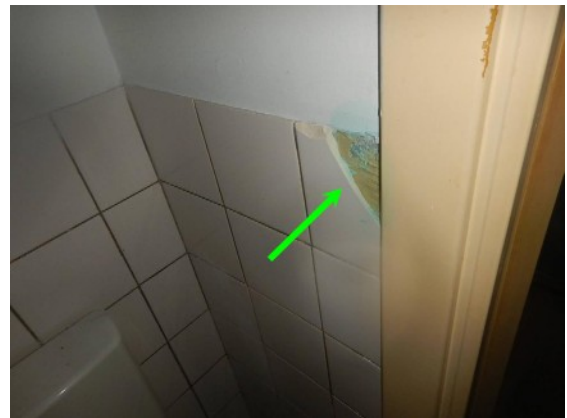
Bron 02

Toepassing	Tegellijm	Foto's
Omschrijving	De bron betreft wandtegellijm (geel) in de keuken, douche en toilet.	 
Locatie	Binnen , meerdere verdiepingen Granidastraat 7-1, 17-H: douche, keuken, toilet	
Hoeveelheid	Totaal ca. 50,0 m ²	
Bevestiging	Gelijmd	
Afscherming	Gedeeltelijk	
Beschadiging	N.v.t.	
Hechtgebondenheid	N.v.t.	
Analyse	Certificaatnr: 2075809/73/1.1 M02 < 0,1% (geen asbest) M03 < 0,1% (geen asbest) M04 < 0,1% (geen asbest) M06 < 0,1% (geen asbest) M07 < 0,1% (geen asbest)	
SMART Risicoclassificatie		
Risicoklasse	N.v.t.	
Behandelmoment	N.v.t.	
Aanbeveling	N.v.t.

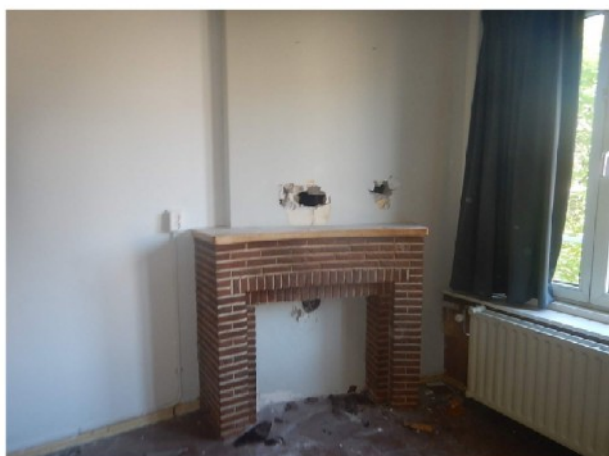
Schoorsteen opgemetseld, geen asbestverdachte toepassingen aangetroffen.

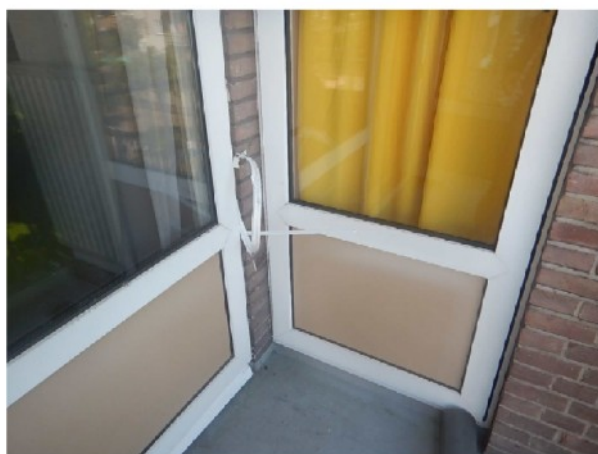
Borstweringen / kozijnplaten niet asbestverdacht, volkern platen.

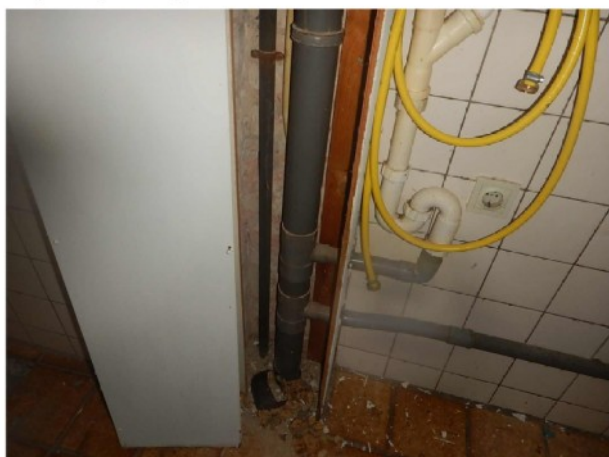
Afvoerbuis in de keuken niet asbestverdacht, pvc.

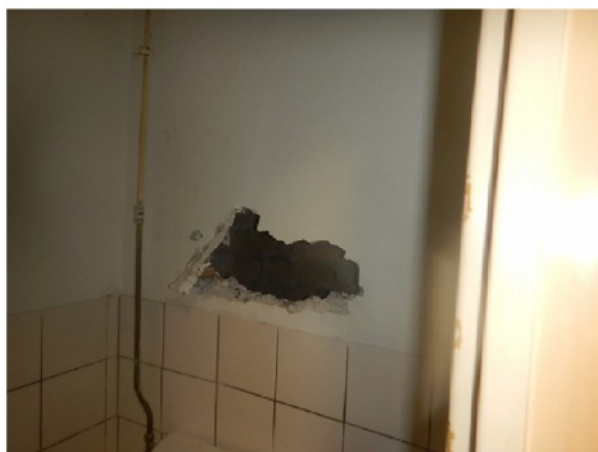
Koof in toiletruimte (huisnr: 17-1) geen asbestverdachte toepassingen aangetroffen.

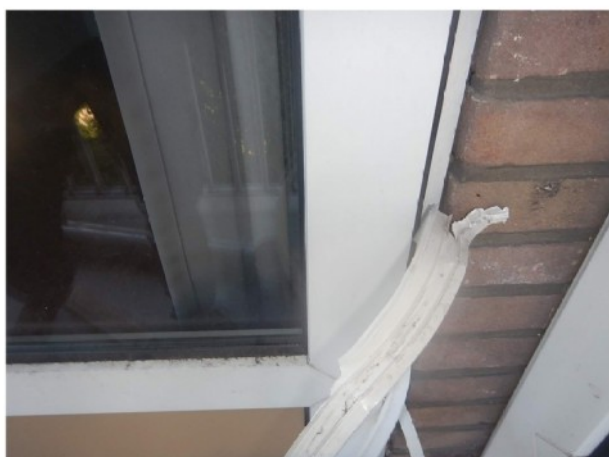
Tussen kunststof kozijn en metselwerk (buitengevel) licht destructief onderzoek uitgevoerd. Geen asbestverdachte toepassingen aangetroffen.

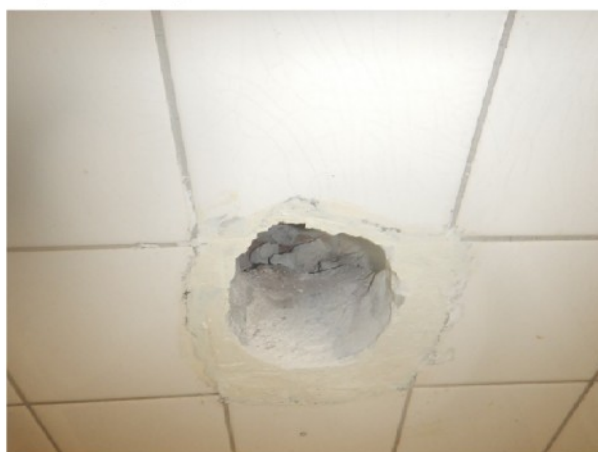
Doorvoer in de buitegel, t.h.v. de keuken huisnr:17-H. Geen asbestverdachte toepassingen aangetroffen.
