Asbestinventarisatierapport

5.1, 2, e
te Amsterdam
'woning'

Projectnummer:	19088
Autorisatiedatum:	22-2-2022
Opdrachtgever:	Extravast BV
Omschrijving:	woning

Revisie nummer	Omschrijving
Revisie nr. 1	Het betreft een nieuw document
Revisie nr. 2	Tijdens renovatiewerkzaamheden is er asbestverdacht plaatmateriaal in het trappenhuis aangetroffen. Het plaatmateriaal is bemonsterd en aan deze rapportage toegevoegd.
Revisie nr. 3	Aanvullend onderzoek op de 2e- en 3e verdieping in het pand.

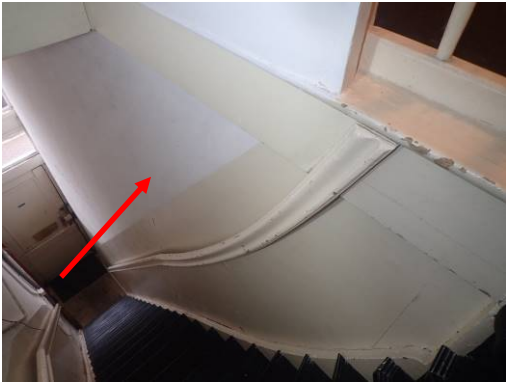
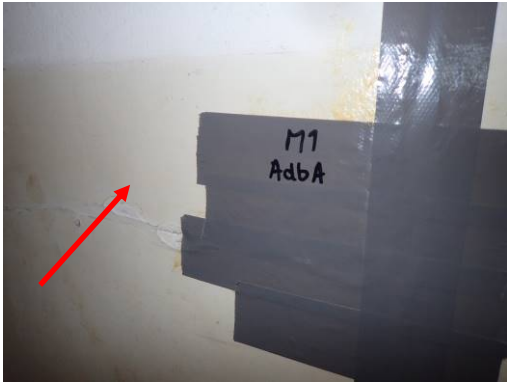
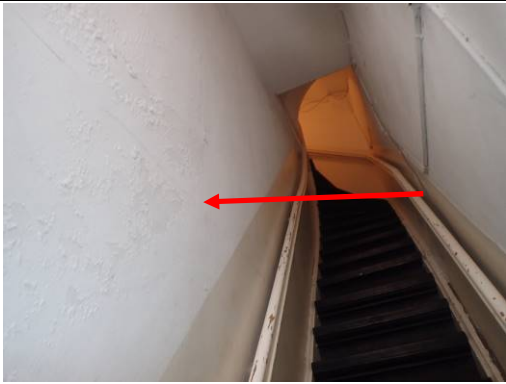
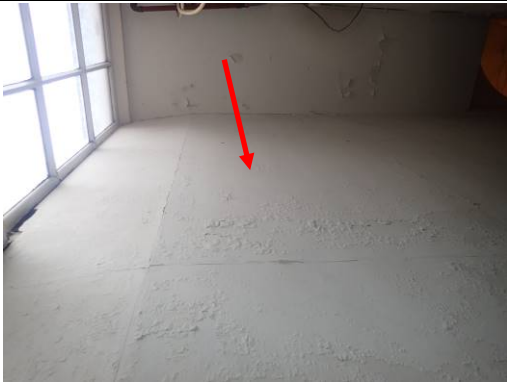
Bron nr.	Ruimte	Bron	Monster	Certificaat	Type	Analyseresultaat
1	trappenhuis	plaatmateriaal	M1	19.014300/0	M	2-5 % Amosiet (bruine asbest) 10-15% Chrysotiel (witte asbest) 0,1-2% Crocidoliet (blauwe asbest)

Bron nr.	Ruimte	Bron	Type asbest	Hoeveelheid	Bevestiging	Bereikbaarheid	Hechtgebonden	Structuur	Conditie	Risico-Klasse	Verwijderingsmethode	Monster
1	trappenhuis	plaatmateriaal	plaatmateriaal	19,5m ²	gespijkerd	redelijk bereikbaar	Ja	glad	licht beschadigd	2A	containment	M1 (m)

Bronnummer	1
Bron	plaatmateriaal
Monsternummer	M1
Locatie	trappenhuis
Materiaal	plaatmateriaal
Betreft:	Asbesthoudend
Analyseresultaten	2-5 % Amosiet (bruine asbest) 10-15% Chrysotiel (witte asbest) 0,1-2% Crocidoliet (blauwe asbest)
Hoeveelheid	19,5m ²
Bevestigingsmethode	gespijkerd
Bereikbaarheid	redelijk bereikbaar
Binding	Hechtgebonden
Hoedanigheid	licht beschadigd
Oppervlaktestructuur	glad
Risicoklasse	2A
Verwijderingsmethode	containment
Urgentie:	geen direct risico
Conclusies en/of aanbevelingen	
Het trappenhuis is ca. 4,9m hoog. Het plaatmateriaal bevindt zich uitsluitend tegen de linkerzijde van de trapopgang van de begane grond naar de 1e verdieping.

Foto 1 Foto voor bron plaatmateriaal	Foto 2 Foto voor bron plaatmateriaal

Foto 3 Foto voor bron plaatmateriaal	Foto 4 Foto voor bron plaatmateriaal

Bron-nr.	Ruimte	Bron	Risico-klasse	Toelichting
1	trappenhuis	plaatmateriaal	2A	Type sanering: containment Saneringsurgentie: geen direct risico.
