### Algemene informatie

Datum controle: 2-2-2021  
Inspectie bureau: Boomtotaalzorg  
Boomsoort: Ulmus minor  
Stamdiameter pi-band: 28  
Beleidstatus:  
Stadsdeel:  
Wijk:  
Buurt:  
Straatnaam:

### Onderzoeksresultaten

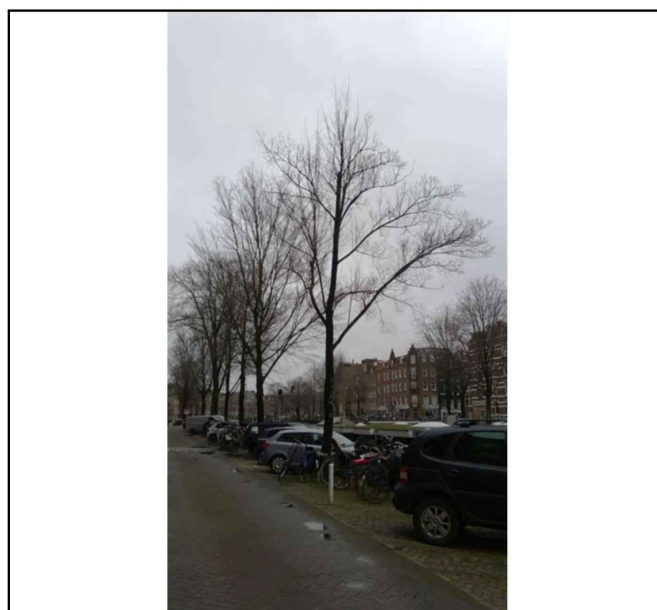
Omgevingsrisicoklasse: Algemeen  
Conditie: Slecht  
Onderzoeksmethoden: Visuele Inspectie en Kloppen op maaiveld; Geluidstomograaf op maaiveld

Locatie : Westzijde  
Omvang klankafw. : 20%  
Ernst klankafw : Beperkt  
Overige noemensw.h. : Kwijnende boom

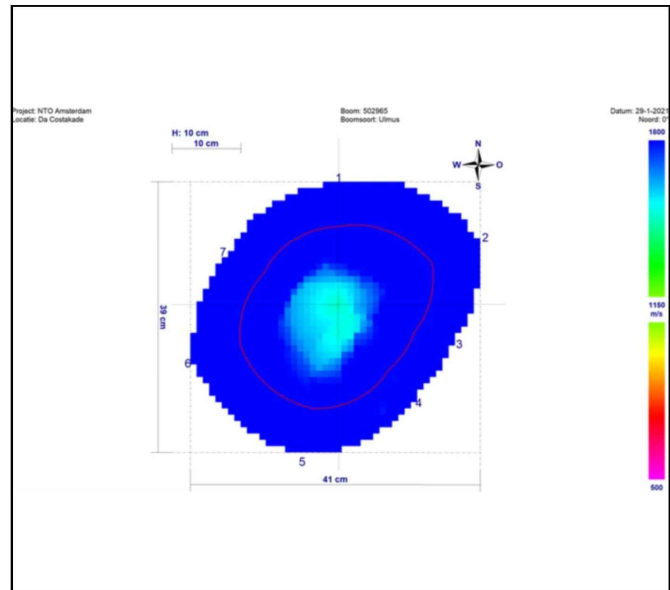
### Geluidstomograaf (maaiveld):

Meethoogte t.o.v. mv : 10cm

StamØ op meethoogte : 35

Minimaal benodigde restw. (mattheck norm) : 5,25

Minimaal benodigde restw. (mattheck\*1.4) : 7,35

Meetwaarden per meting : De blauwe kleur visualiseert hout van goede kwaliteit, de rode lijn geeft de Matthecknorm weer. Op het tomogrambeeld is te zien dat er nog voldoende restwand aanwezig is

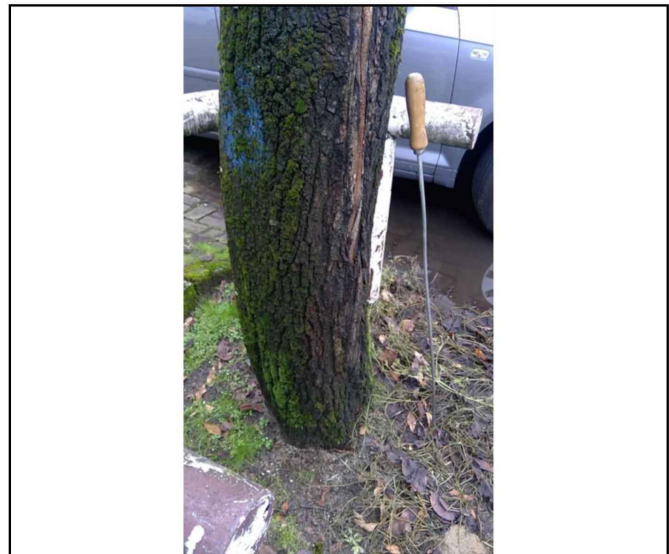
Maatregel	Locatie	Risico	Urgentie	Gebrek
Jaarlijkse inspectie	Algemeen	Tak- stambreuk of instabiliteit	< 1 jaar	Afstervingsverschijnselen;Houtscheur

**Veiligheidscategorie:** Attentieboom

**Levensduur:** 1 - 3 jaar

Veiligheidscategorie: Attentieboom, vanwege slechte conditie.

Advies: Jaarlijkse inspectie

Gelet op de slechte conditie, dient overwogen te worden de boom te vervangen.

Vellen (boom verwijderen)

**Motivatie:** Jonge boom vanwege slechte conditie en houtscheur vervangen. Herstel is niet te verwachten.
