### Weerstandsboring (maaiveld):

### Conclusie en advies

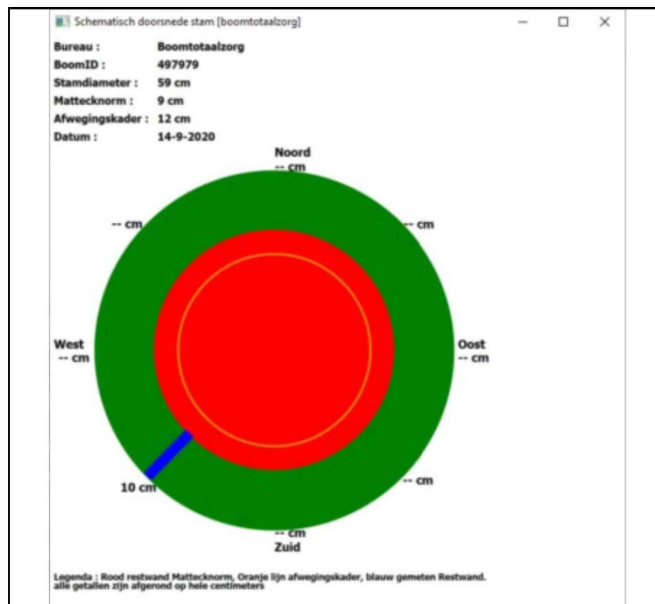
Meetwaarden per meting : Zuidwestzijde 10 cm.

Er is een meting uitgevoerd aan de zuidwestzijde van de boom.

Dit is tegenover de bastnecrose. Restwand voldoet aan mattecknorm maar niet aan 1,4 x mattecknorm. De verwachting is dat de houtkwaliteit onder maaiveld minder is dan uit deze meting naar voren komt.

Advies: Gelet op het gegeven dat de restwand net voldoet aan de mattecknorm en niet aan de 1,4 x mattecknorm, en het vermoeden dat de houtkwaliteit onder maaiveld van aanzienlijk mindere kwaliteit is adviseren wij de boom te kappen.
