### Algemene informatie

**Datum controle:** 9/24/2020  
**Inspectie bureau:** Boomtotaalzorg  
**Boomsoort:** Ulmus hollandica 'Vegeta'  
**Stamdiameter pi-band:** 36  
**Beleidstatus:**  
**Stadsdeel:** West  
**Wijk:** Houthavens  
**Buurt:** Houthavens West  
**Straatnaam:** Spaarndammerdijk

### Onderzoekresultaten

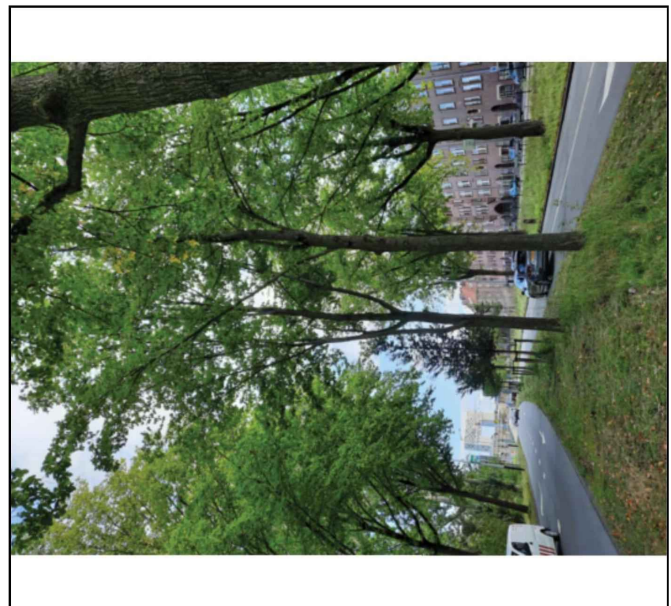
#### **Kloppen (maaiveld):**

Wortelaanlopen zijn niet zichtbaar.

Maatregel	Locatie	Risico	Urgentie	Gebrek
Trekproef	Maaiveld	Instabiliteit	< 6 maanden	Symptomen ent-/onderstamprobleem

Veiligheids categorie: Risicoboom, wortelaanlopen zijn niet zichtbaar.

Advies: Om met zekerheid uit te sluiten of sprake is van onverenigbaarheid adviseren wij een stabiliteitsonderzoek d.m.v. een trekproef uit te voeren.

**Motivatie:** Vanwege de matige kroonopbouw en het vermoeden van onverenigbaarheid van de ent: halfwas iep op gevaarlijke locatie vervangen.
