Advies Evenemententerrein Sportpark Riekerhaven

Aan 5.1.2,e | 5.1.2,e
Van 5.1.2,e | 5.1.2,e
Kopie aan 5.1.2,e | 5.1.2,e
Datum 02-08-23

Parels van de Stad -
Riekerhaven - V1.4-7

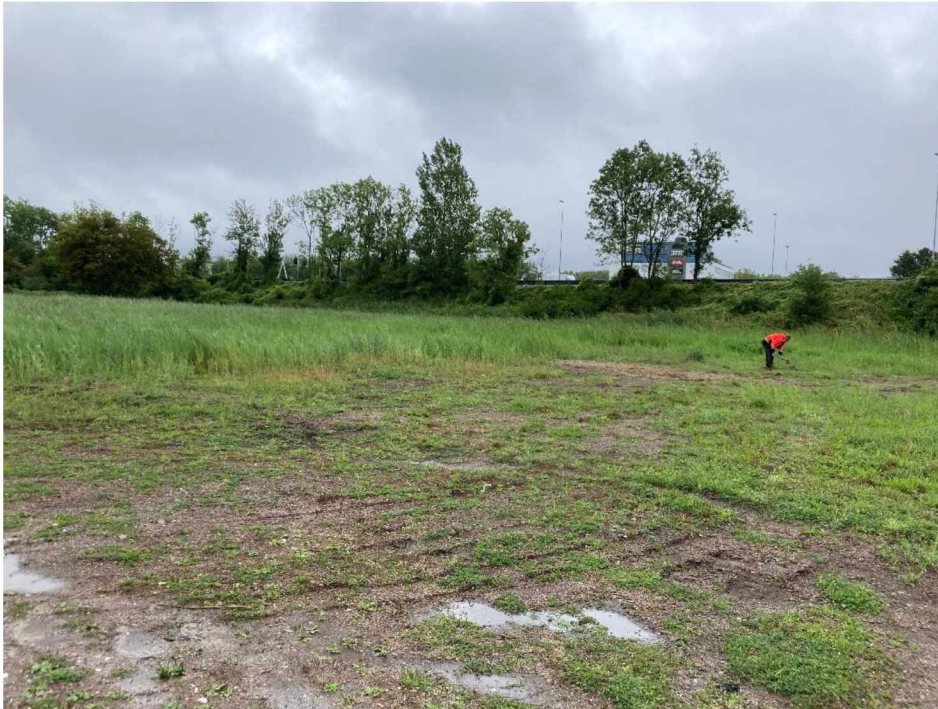
Het terrein is redelijk ongelijk met soms de rijsporen van de vorige evenementen nog duidelijk zichtbaar. De vlakligging van rijplaten / vlonders etc kan dan ook niet gegarandeerd worden.

INSPORINGEN IN TERREIN EN ONTBREKENDE GRASBEZETTING

- Waar gereden wordt over het terrein zal een "overmaat" aan beschermingsmaatregelen moet plaatsvinden of dit vlonders, kunststof of stalen rijplaten zijn hangt af van het gebruik en/of zijnde transport of interne aan-afvoerroutes welke door bijv manitous gebruikt worden. Ook bij bijv fietsstalling en dixies zal beschermingsmateriaal gebruikt moeten worden

- Ook in bochten dient beschermingsmateriaal aangebracht te worden. Er dient door de organisatie tijdens op- en afbouw streng gecontroleerd en gehandhaafd te worden dat voertuigen op het terrein en langs de paden niet naast de rijplaten gaan rijden. De foto's van 2022 Elrow ADE 2022 spreken boekdelen – dit mag nimmer meer gebeuren

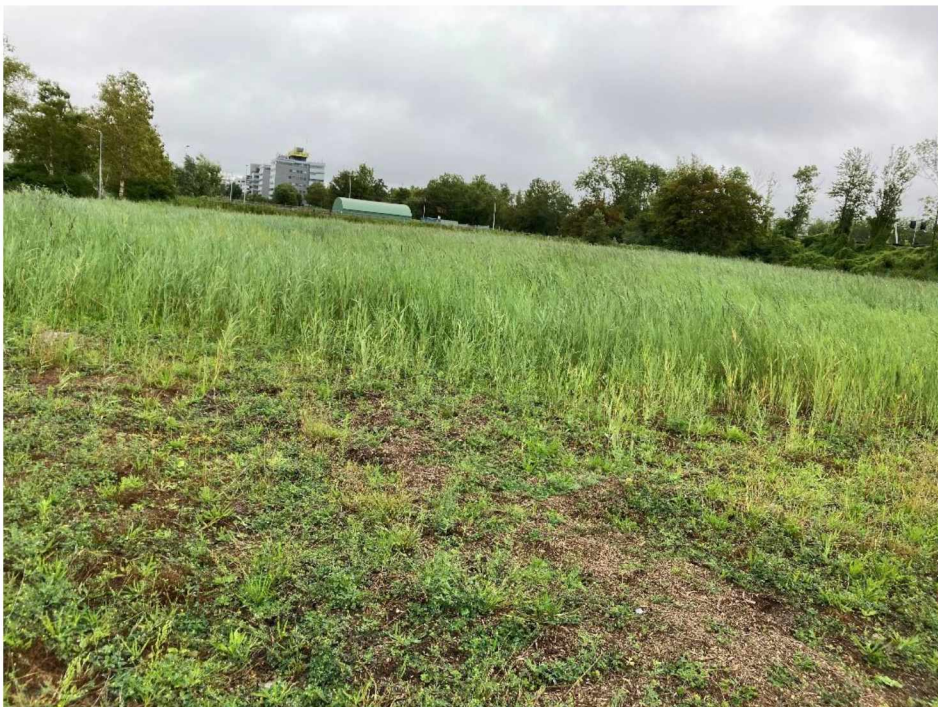
HOOG OPSCHIETEND RIET BEGROEIING

- Gehele grasterrein maaien (maai-zuigcombinatie?) en gras/riet afvoeren. Uitvoering uiterlijk gereed 26-08 as Opbouw evenement v.a. 4 september as.
- Electrakast in veld: beschermingsplaat is verdwenen: wanneer deze kast niet gebruikt wordt dan bijvb betonplex plaat voor maken en met dubbele stalen ringband aan kast bevestigen. Dit ivm veiligheid bezoekers. Zie foto.

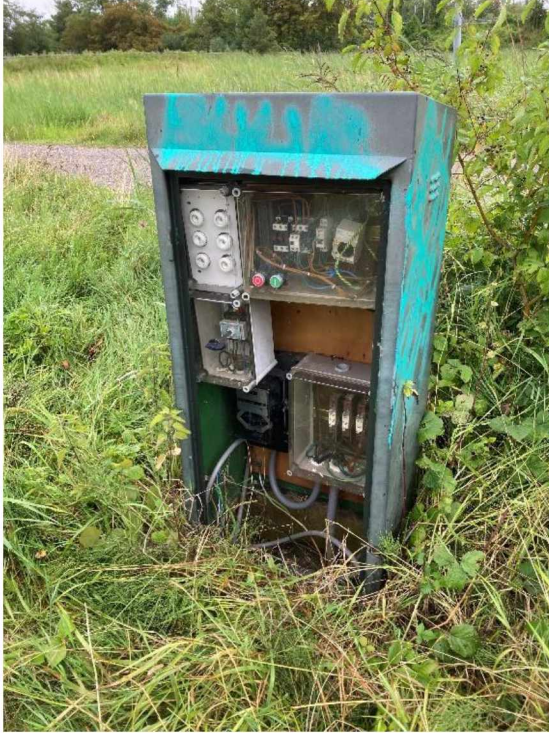
ONTBREKENDE DEUR VAN ELECTRAKAST

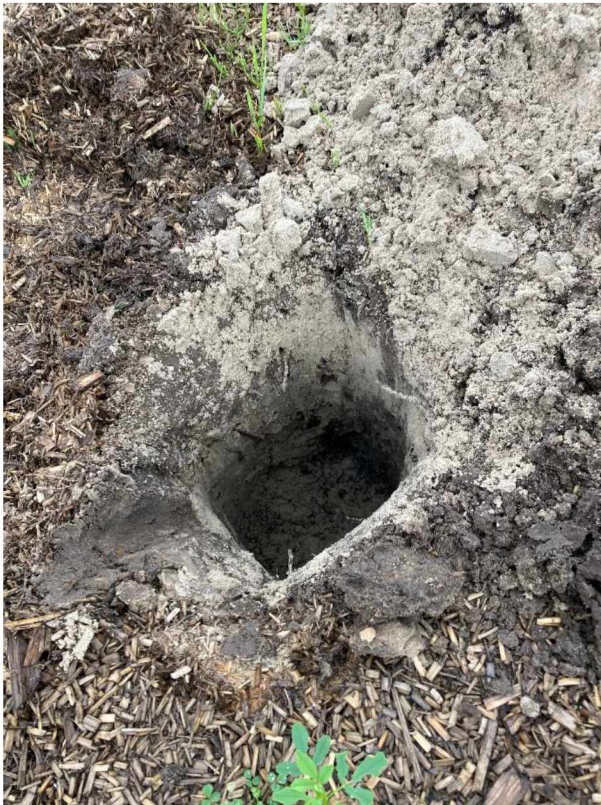
PROFIELKUIL A : 10 CM GRONDERIGE TOPLAAG / TOT - 40 CM MAAVELD ZAND

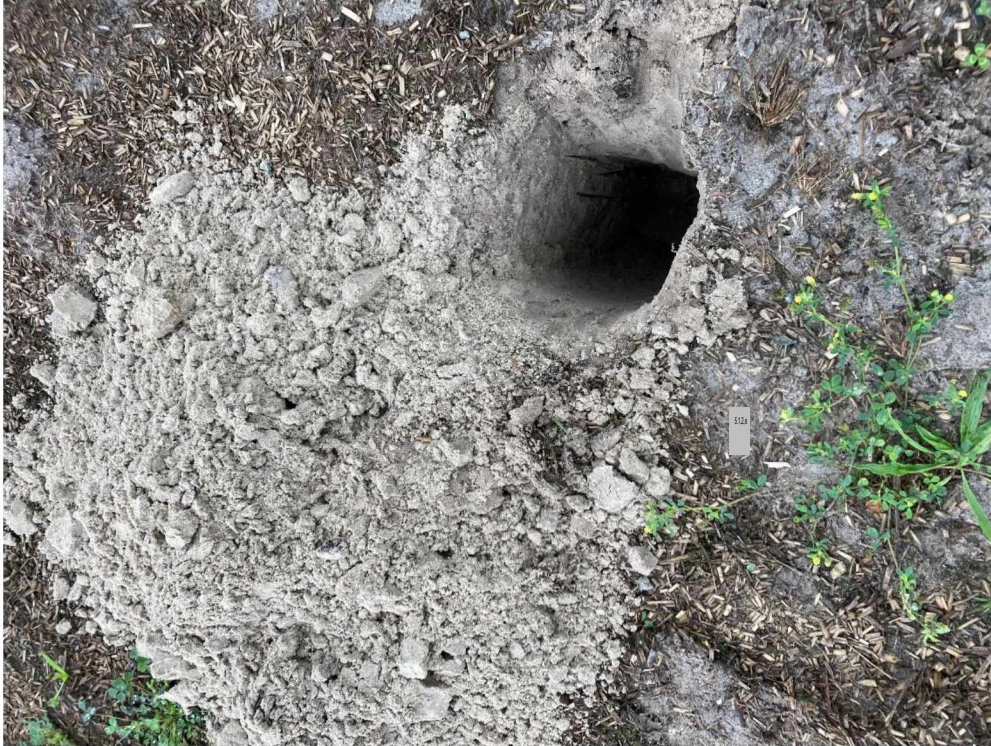
PROFIELKUIL B : 10 CM GRONDERIGE TOPLAAG / TOT > - 50 CM MAAIVELD ZAND

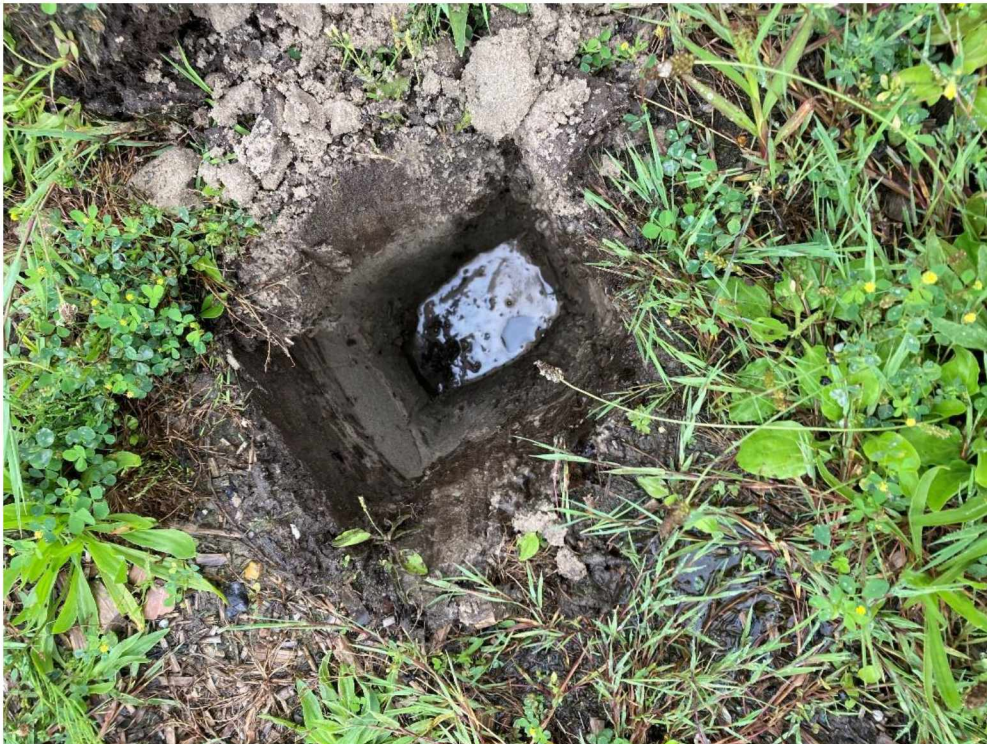
Het (voormalig bosschage) gedeelte wat het verste weg tegen de snelweg ligt is wat onregelmatiger van structuur en kent aan de oppervlakte slecht doorlatende plekken welke veroorzaakt worden door een ondoordringbare laag op plm. 30 cm – maaiveld.(mv)
De gegraven profielkuilen liepen hier snel vol met instromend oppervlakte water.
Op deze locatie is de grond ook meer geroerd, waarschijnlijk gedeeltelijk door de aanleg op diepte van een grote watertransportleiding. Structuurbederf door onder slechte omstandigheden met (zwaar)verkeer gebruik maken van het terrein, kan mede oorzaak zijn.

Het grootste probleem is ons inziens dan ook de sterk verdichte laag op plm 30 cm-m op de op sommige locaties rijkere bodem (Organisch Stof en leem/lutum gehalte). De aangebrachte snippers welke nu beginnen te verteren zorgen ook voor een watervasthoudende (soms soppig aanvoelende) bovengrond.

PROFIELKUIL C: 10 CM GRONDERIGE TOPLAAG / TOT - 40 CM MAAIVELD ZAND
HARDE LAAG OP 40- CM - MV / KUIL VULT ZICH MET WATER VANUIT GRONDERIGE LAAG

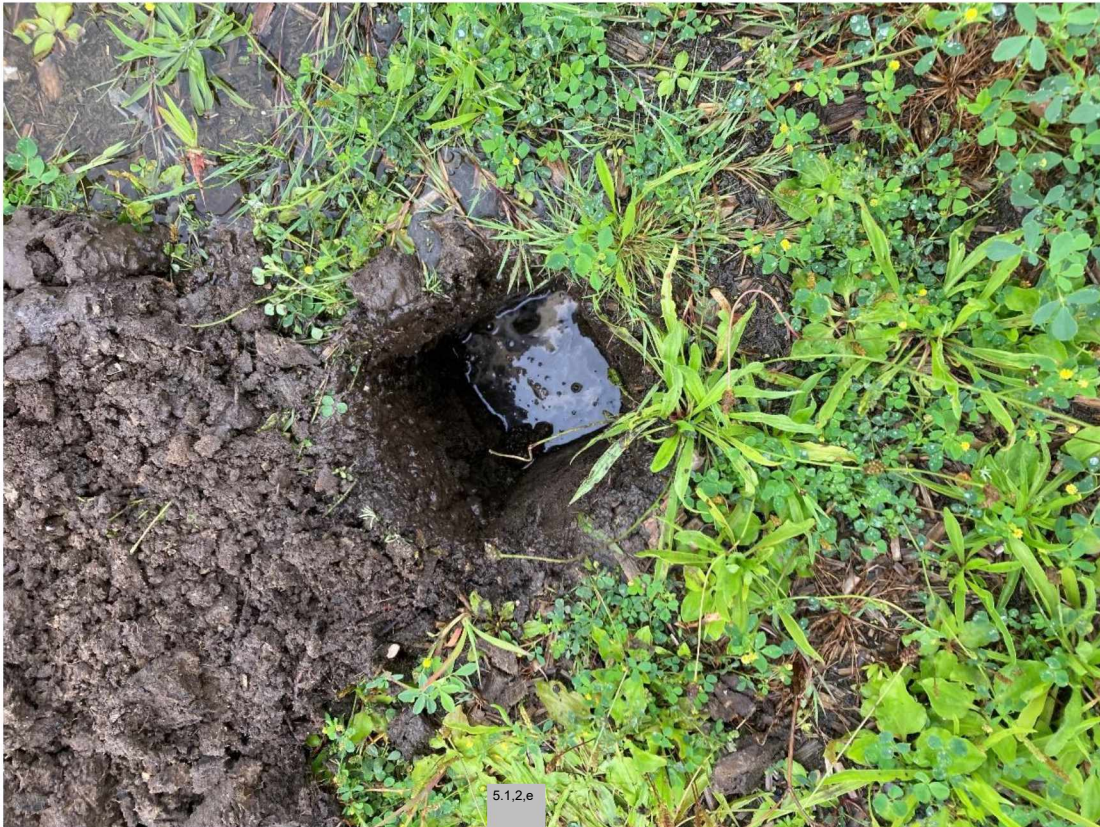
PROFIELKUIL D: IDEM C, TOPLAAG MET HOOG ORGANISCH STOF GEHALTE

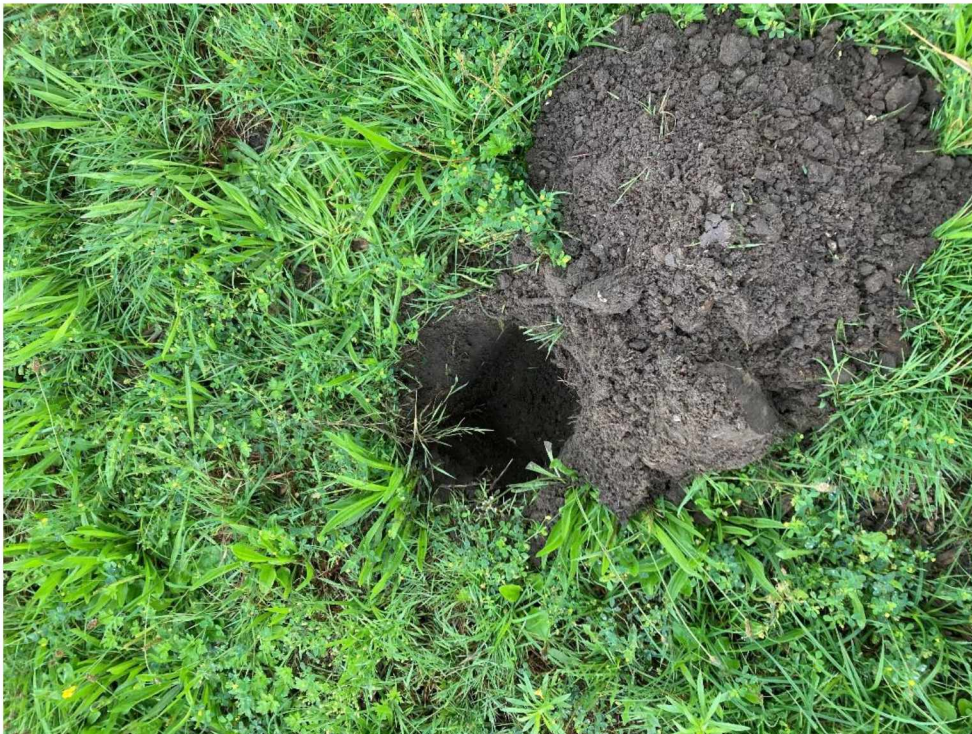
PROFIELKUIL E: IDEM C

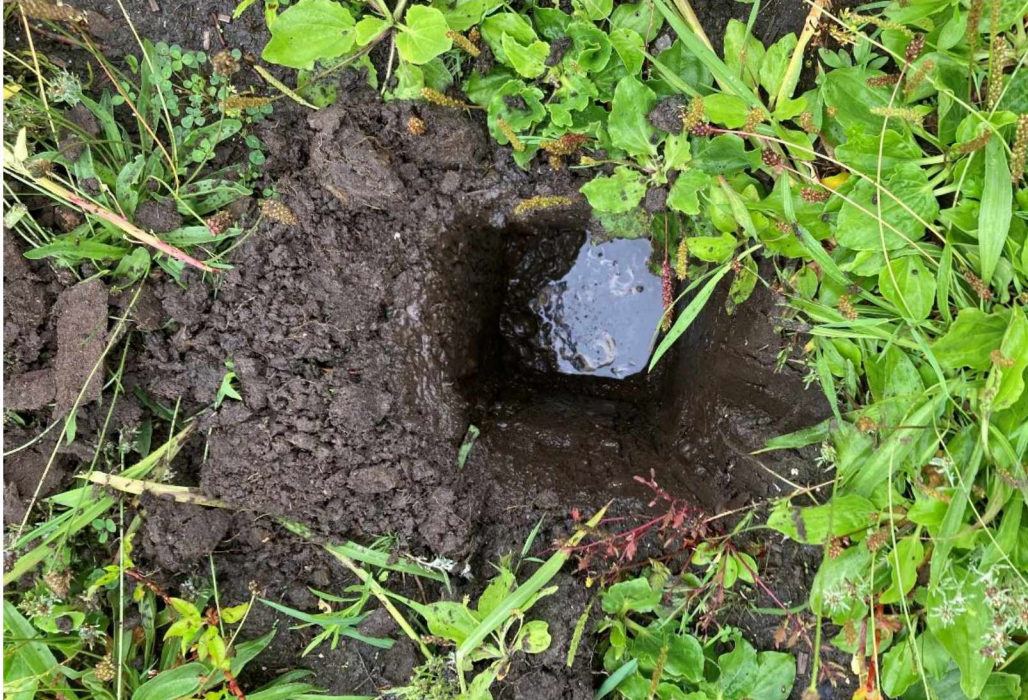
PROFIELKUIL F: IDEM C

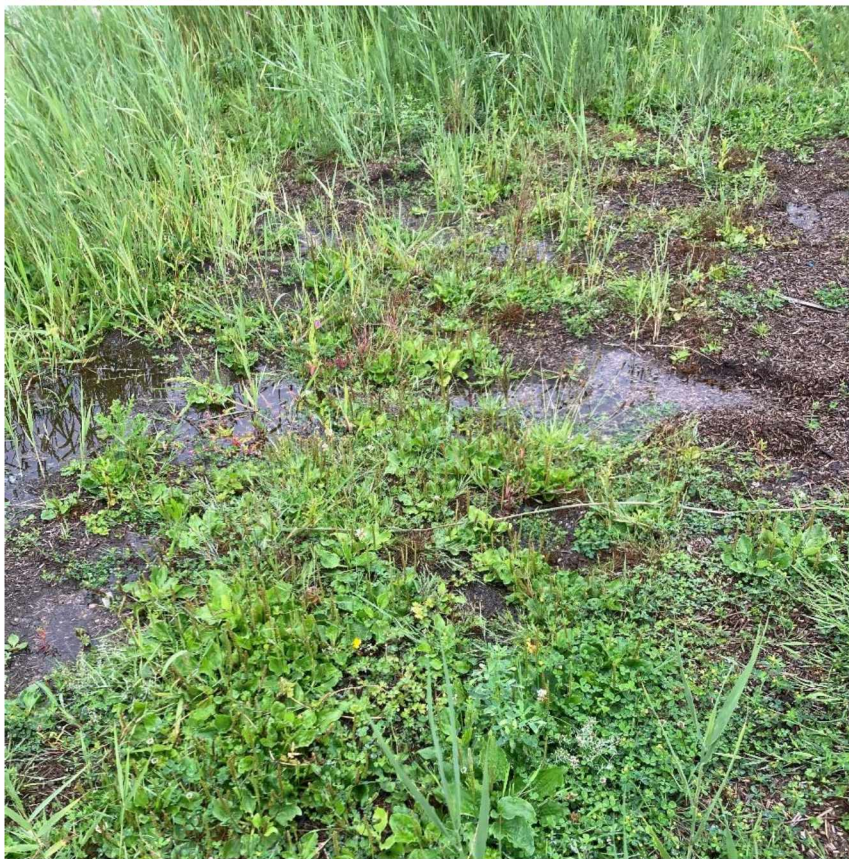
NATTE TOPLAAG NABIJ PROFIELKUIL F

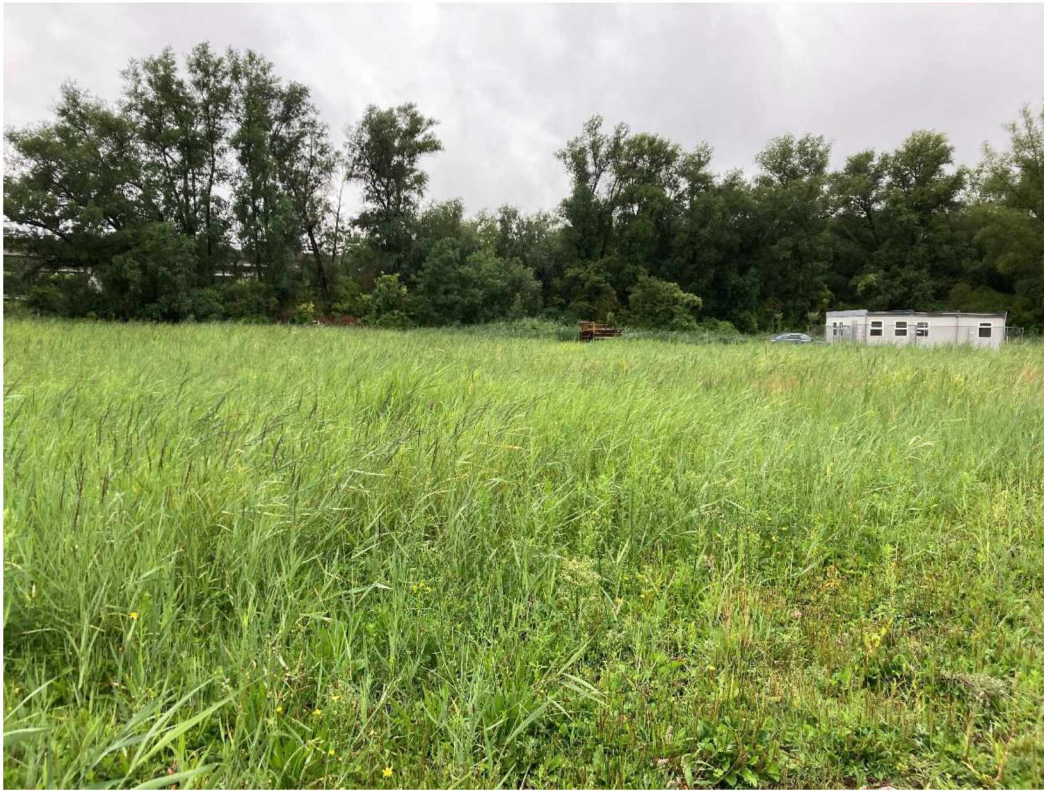
RIETBEZETTING OP GROTE GRASVELD

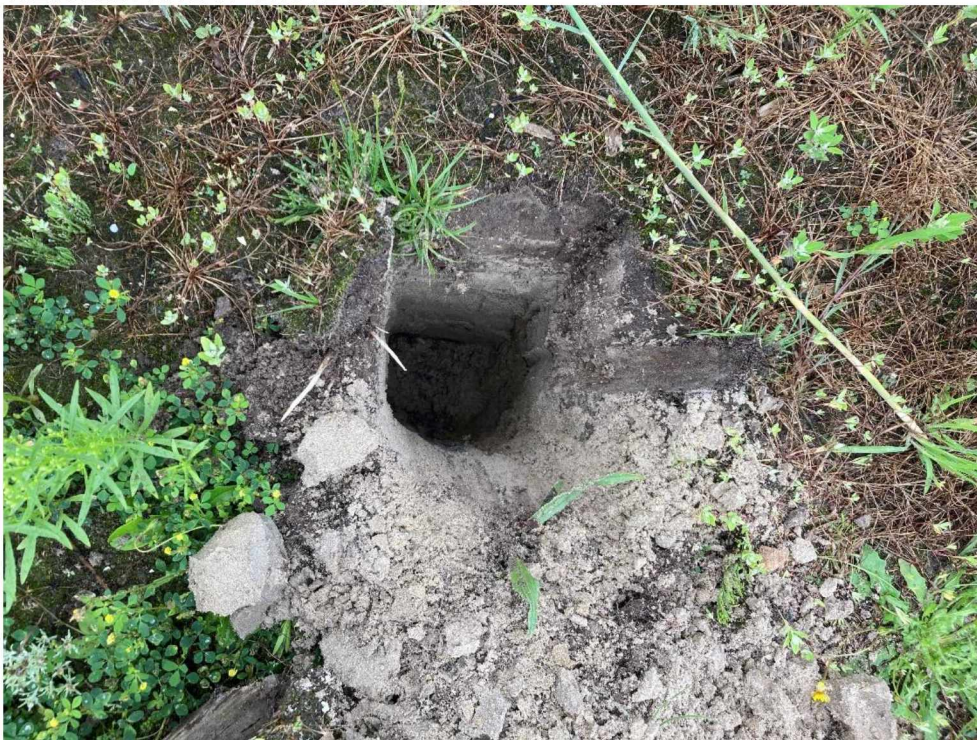
PROFIELKUIL G EN H; DROOG GEDEELTE 10 CM GRONDERIGE TOPLAAG: TOT > 40 CM – MV ZANDONDERBOUW VAN MATIG FIJN ZAND.
