Algemene informatie

Datum controle: 18-1-2021
Inspectie bureau: Boomtotaalzorg
Boomsoort: Ulmus hollandica 'Vegeta'
Stamdiameter pi-band: 40
Beleidsstatus:
Stadsdeel: West
Wijk: Kinkerbuurt
Buurt: Bellamybuurt Noord
Straatnaam: Bilderdijkkade

Onderzoeksresultaten

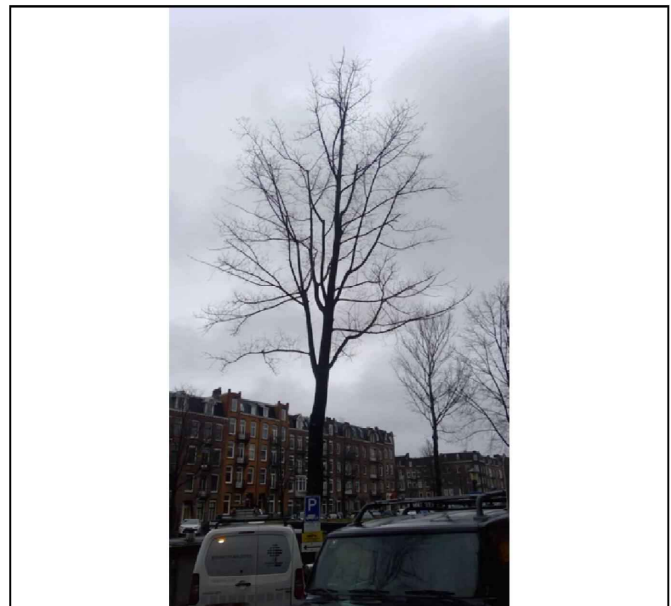
Omgevingsrisicoklasse: Algemeen
Conditie: Onvoldoende
Onderzoeksmethoden: Visuele Inspectie en Kloppen op maaiveld; Geluidstomograaf op maaiveld

Locatie : zuidzijde
Omvang klankafw. : 10%
Ernst klankafw : beperkt

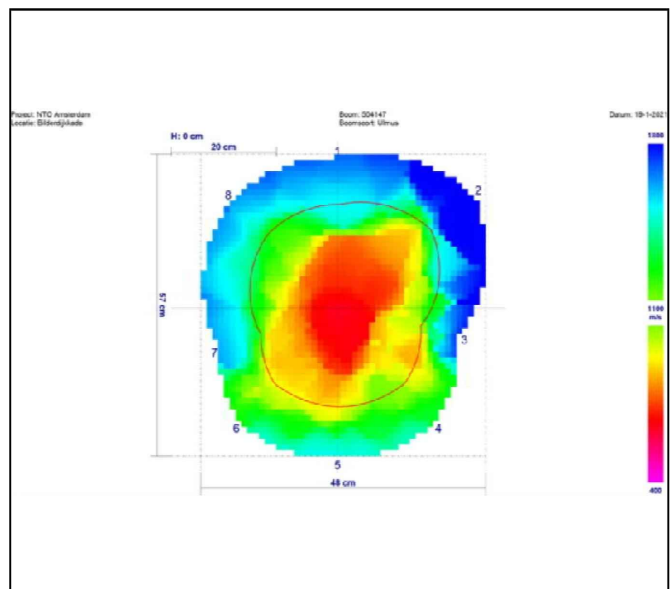
Geluidstomograaf (maaiveld):

Meethoogte t.o.v. mv : Maaiveld
StamØ op meethoogte : 57cm
Minimaal benodigde restw. (matheck norm) : 9cm
Minimaal benodigde restw. (matheck*1.4) : 12 cm
Meetwaarden per meting : De rode kleur geeft hout van slechte kwaliteit weer. De blauwe kleur geeft hout van goede kwaliteit weer. De rode lijn geeft de Mathecknorm weer. Op basis van het tomogram is de restwand Mathecknorm nog aanwezig.

Veiligheidscategorie: Attentieboom. Op dit moment vormt de boom nog geen verhoogd risico voor de omgeving. De restwand Matecknorm is nog ruim voldoende aanwezig.

Motivatie: Vanwege de relatief grote kernrotting in de stamvoet van de halfwas boom in combinatie met de matige conditie, is herstel onwaarschijnlijk, terwijl de benodigde restwand net voldoende is.

Advies: Boom jaarlijks visueel inspecteren

Gelet de verzwakte stamvoet en de verminderde conditie, dient overwogen te worden de boom te vervangen en alle verhoogde beheer en inspectiekosten te investeren in een nieuwe boom.

Vellen (boom verwijderen)
