Notitie / Memo

HaskoningDHV Nederland B.V.
Mobility & Infrastructure

Ons kenmerk: BH8145-RHD-ME-1

Onderwerp: Schouw t.b.v. geplande start werk inrichting semi-openbaar areaal kavel E - MPB AUMC

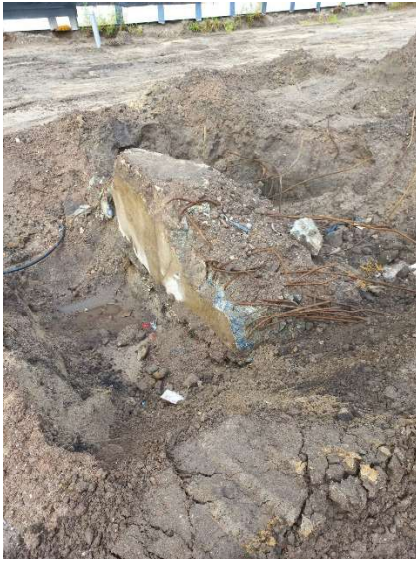
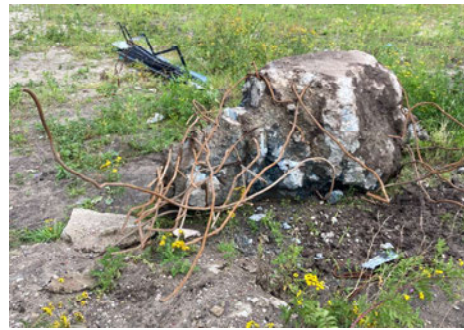
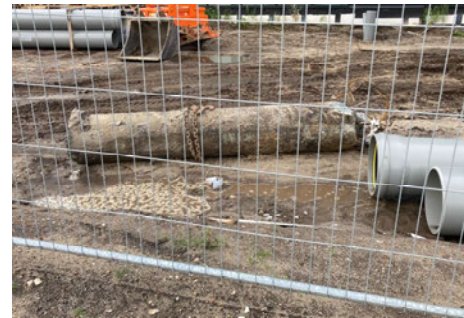
3. Betonfundering/-blok: er is een betonblok aangetroffen in de lijn van de het tijdelijke riool. Het blok zit op de locatie waar de torenkraan heeft gestaan en het lijkt een restant van de fundering hiervan te zijn. Dit had weggehaald moeten worden door de bouwer en is dus niet gebeurd.
Actie: omwille van de voortgang wordt afgesproken dat Dura Vermeer deze nu verwijderd. Er zullen nadere afspraken met de bouwer dan wel Kadans gemaakt moeten worden over de verrekening van kosten en verdere verhandeling.
Aandachtspunt is het voldoende diep wegbreken van de palen aangezien hier in de toekomst een WADI moet komen.

Het funderingsblok met de paalkoppen hadden door onze aannemer verwijderd moeten worden.
Door Dura zijn de restanten verwijderd en aan de kant opgeslagen.
Aan Kadans om dit puin zo spoedig mogelijk te laten afvoeren (na de bouwvak)

Restanten zijn door Dura aan de kant gelegd.

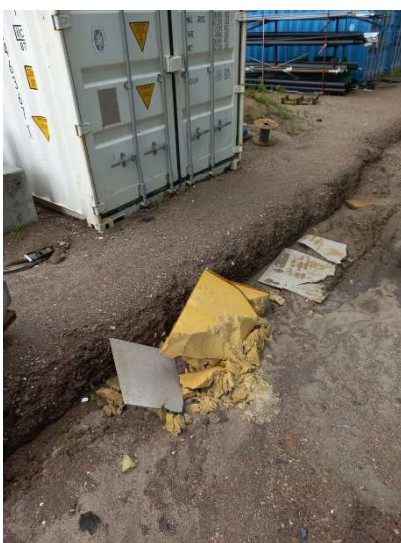
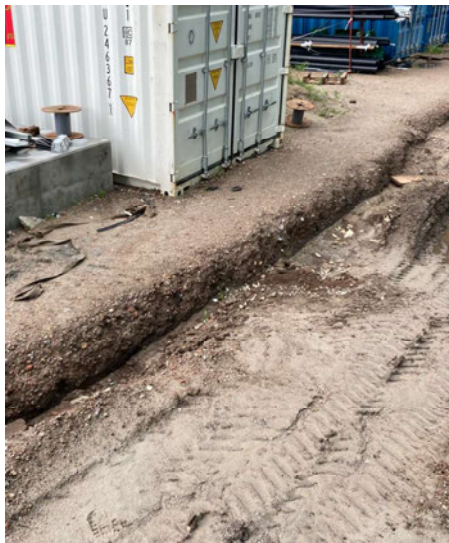
4. Rommel, spullen en containers bouwterrein: op het terrein zijn op meerdere plekken spullen en rommel achtergebleven van de bouwer. Deze hadden verwijderd moeten zijn voordat zij het terrein kunnen overdragen aan Dura Vermeer
Actie: bespreken met Kadans hoe hiermee om te gaan. Spullen door Dura Vermeer op een hoop laten schuiven. Kosten dienen nader verrekend te worden. Afvoeren door bouwer?
De containers, met name in de noordwestelijke hoek van het terrein, zijn niet verwijderd. Deze werkzaamheden waren wel gepland door de bouwer maar zijn stilgelegd omdat er onveilig en zonder de juiste plannen gewerkt werd. De containers staan nu in de weg voor de realiseren van de nu gepland terreininrichting maar zijn ook storend voor de bedachte werkvolgorde.
Actie: nader bespreken. Dura Vermeer kijkt wat minimaal noodzakelijk is om alleen de verharding en de daarvoor benodigd ondergrond aan te leggen. Op basis van dit voorstel wordt besloten wat te doen en hoe dit moet worden aangepakt.

Het is vandaag opgeruimd.

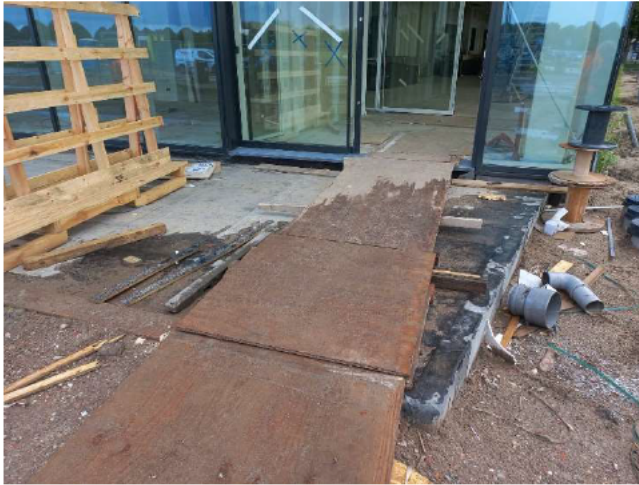
Met Dura vandaag de afspraak gemaakt dat zij in opdracht/voor rekening Kadans materialen verplaatsen als dat noodzakelijk is voor de uitvoering van het werk.

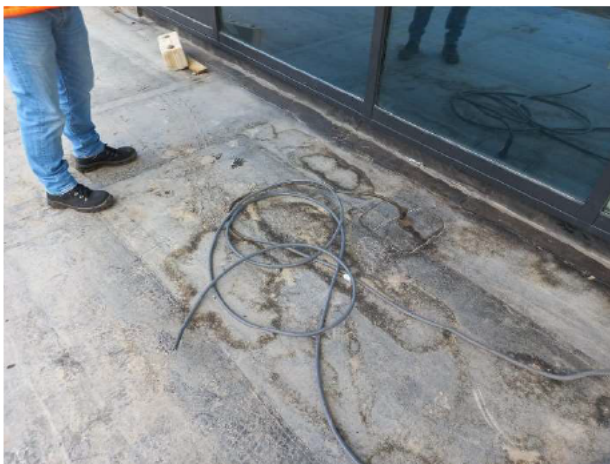
5. Kabels uit en op dek parkeergarage: de dekking op de parkeergarage is heel beperkt. De tegels zijn 8cm dik en hieronder zit maar een paar cm'er zand. Die is zo niet te realiseren en de dekking op de kabels is te weinig om het behoud van de kabels te kunnen borgen indien deze onder het straatwerk weggewerkt dient te worden.

Het betreft de voedingskabels tbv 3 st grondspots. Ons detail is gebaseerd op een tegeldikte 45 mm. Ons voorstel om kabels en lasdoos tegen de gevel te leggen in een grindstrook.

Actie: voorleggen aan Kadans. Dit terrein is hun eigendom en onderdeel en verantwoordelijkheid van de opstalontwikkeling.

Het opvoerpunt door kelderdek even vrijhouden
Zie bijlage 1

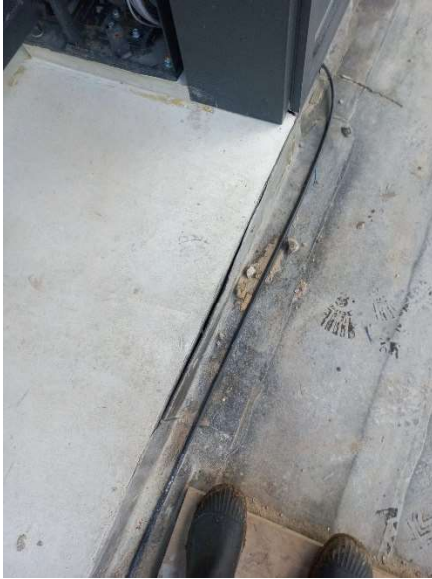
6. Waterdichtheid inrit parkeergarage: bij de inrit van de garage is te zien dat de dakbedekking tegen de rand van het beton is geplakt. Hier zijn nu al kieren te zien dan wel is zichtbaar dat deze loslaat. Als hier het straatwerk tegenaan wordt gezet en er verder niet wordt gedaan zal er zeker water tussen het beton en het plakwerk komen. Dit is waarschijnlijk onwenselijk.

Het gebouw is ook nog niet klaar.

Deze aansluiting zal nog met een rvs hoeklijn worden afgewerkt

Actie: voorleggen aan Kadans.

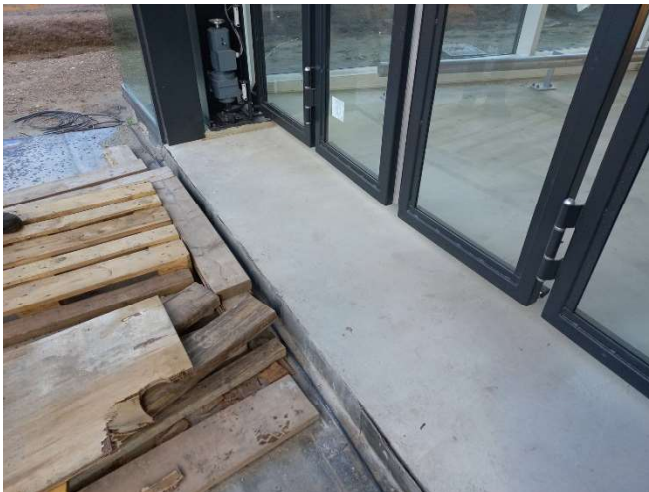
7. Hoogte inrit parkeergarage: als eerder besproken. De inrit van de parkeergarage zit lager dan ontworpen en afgestemd. We houden vast aan de ontworpen hoogtes voor het maaiveld.

De kelder is in juni 2022 gestort, ruim voordat de bestektekeningen van de terreininrichting zijn verstrekt.

Ontwerpuitgangspunt was altijd MV = 50-P

In de uitvoering is in afwijking van tekening de afwerking van het kelderdek wel dikker uitgevoerd waardoor het inderdaad erg krap wordt.

Het gebouw kan niet meer aangepast worden.
Welke oplossingen zijn er nog in de bestrating ?

Actie: nogmaals voorleggen aan Kadans.

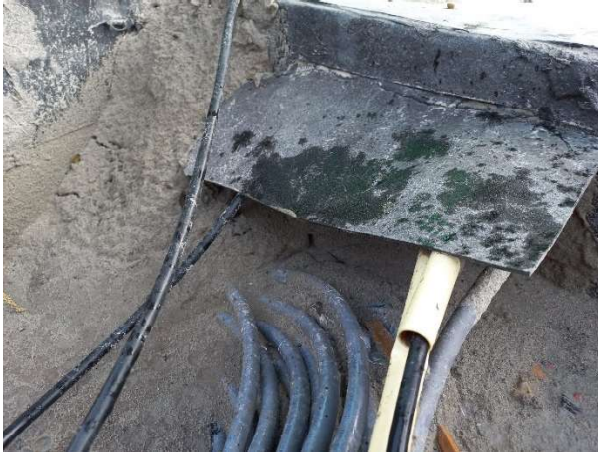
8. Waterdichtheid dakbedekking bij in- en uitgaande kabels en leidingen: Er zijn twijfels bij de afdichting rondom kabels en leidingen op de dak van de parkeergarage.

Deze uitvoering is waterdicht.

Actie: onder de aandacht brengen bij Kadans.

Het verzoek om de grijze kabel op rol in te graven langs de kelderwand.

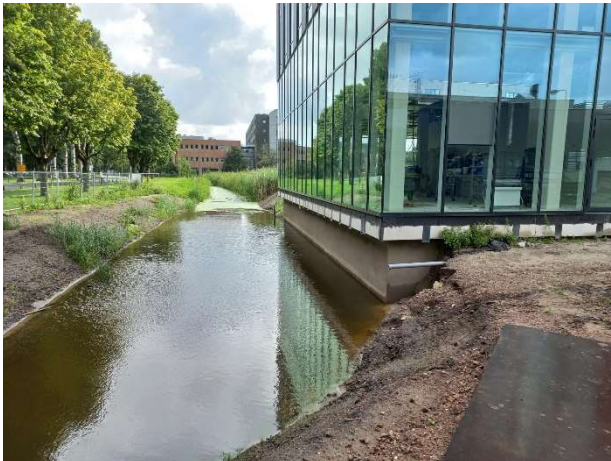
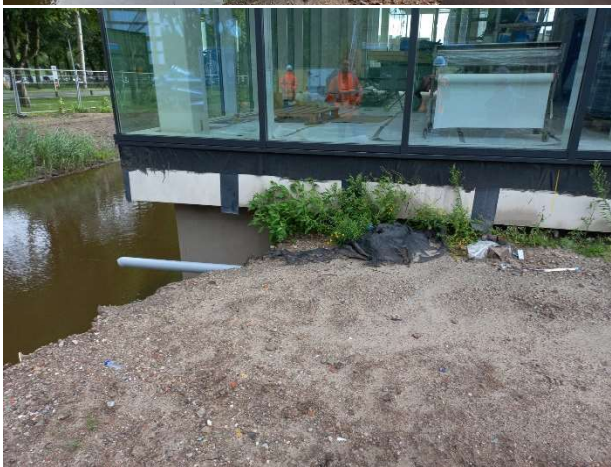
9. Afwerking talud waterkant en zijkant gebouw: het talud aan de zijde van de sloot is nog niet conform ontwerp gerealiseerd. Ook lijkt het gebouw hier nog niet afgewerkt. Hoe en wanneer wordt dit afgerond?

Het klopt dat het laatste stuk van de watergang pas kan worden geprofileerd als de laatste containers in de hoek zijn afgevoerd. Zie vlekkenplan

Het klopt dat de gevel onder de vliesgevel nog afgewerkt moet worden.

Het gebouw wordt 22 september opgeleverd.

Onder de waterspiegel ligt een onderhoudsbordes van waaraf gewerkt kan worden.

Actie: Kadans

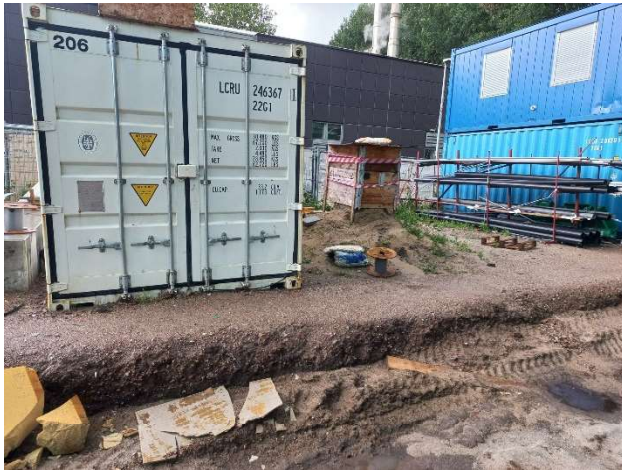
10. Aanvullen rondom WKO-bron: er moeten worden aangevuld rondom de bron maar dit kan nu niet worden uitgevoerd omdat de containers niet zijn verwijderd. Dit heeft dus impact op de werkzaamheden en planning van Dura Vermeer. Kadans geeft aan dat zij wensen dat aangevuld

Het het tijdelijk afwerkniveau is -2,25 m NAP

wordt tot het toekomstige peil van -1,70 m NAP. Nu is bedacht tot ca. ~~-2,00 m NAP.~~
Het verhoogde groenvak wordt volgens de huidige plannen pas later gemaakt.

Met de instemming van 5.1.1,d had deze container afgelopen vrijdag 27 juli afgevoerd zullen worden vanaf het naastliggende terrein van AMC. Helaas is deze toestemming vrijdag herroepen waardoor de container er nu nog staat.

Actie: nader bespreken tussen partijen.

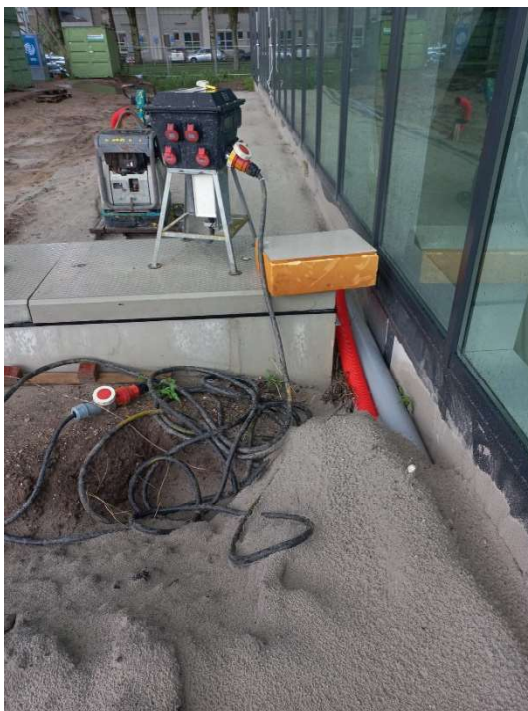
11. Wijziging / optimalisatie tracé voedingskabel verlichting: indien locatie van de mantelbuis akkoord is voor de partijen en dit met de te realiseren goot past dan is de optimalisatie van het tracé akkoord.

Wij hebben hiervoor een mantelbuis aangebracht onder de leidinggoot

Als het voor Dura geen belemmering vormt voor een goede aanleg van de lijngoot, heeft Kadans geen bezwaar.

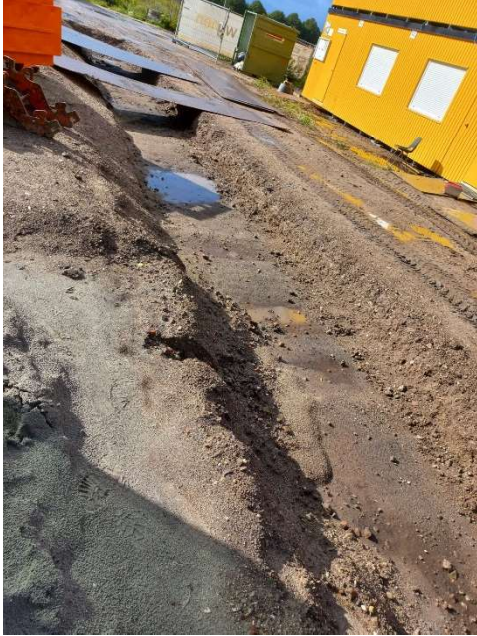
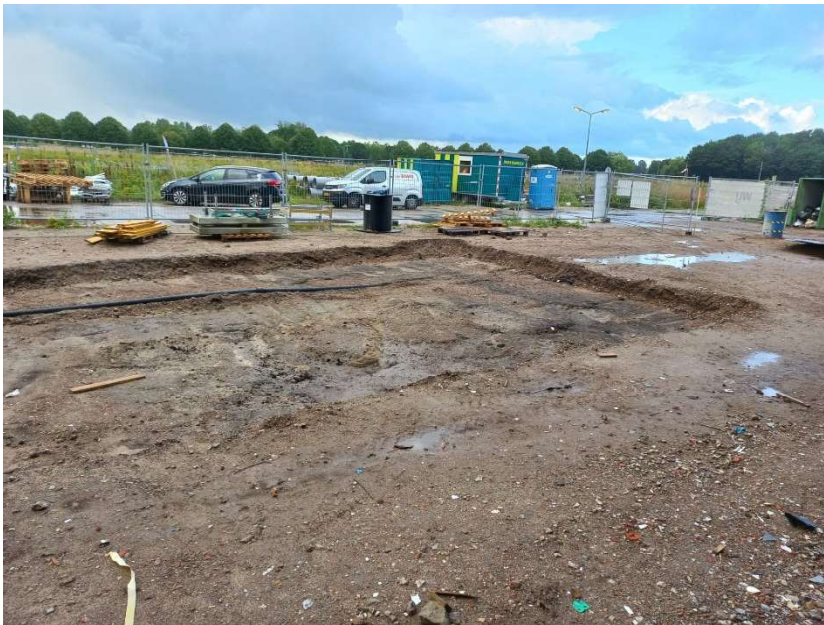
12. Achterblijven korrel conform nadere afspraken: er is besproken dat de bestaande korrel kan worden hergebruikt als fundering onder de bestrating. Er dient wel geborgd te worden dat dit is uitgevoerd conform het ontwerp.

Actie: Dura Vermeer gaat/meet dit na en zal waar nodig het graafwerk afronden. Aandachtspunt is losliggend puinkorrel in de groenvakken. Deze dient te worden verwijderd voordat de grond wordt aangebracht om omhoogkomend puin te voorkomen. Tevens dienen

zaken als verdichting te worden geborgd.

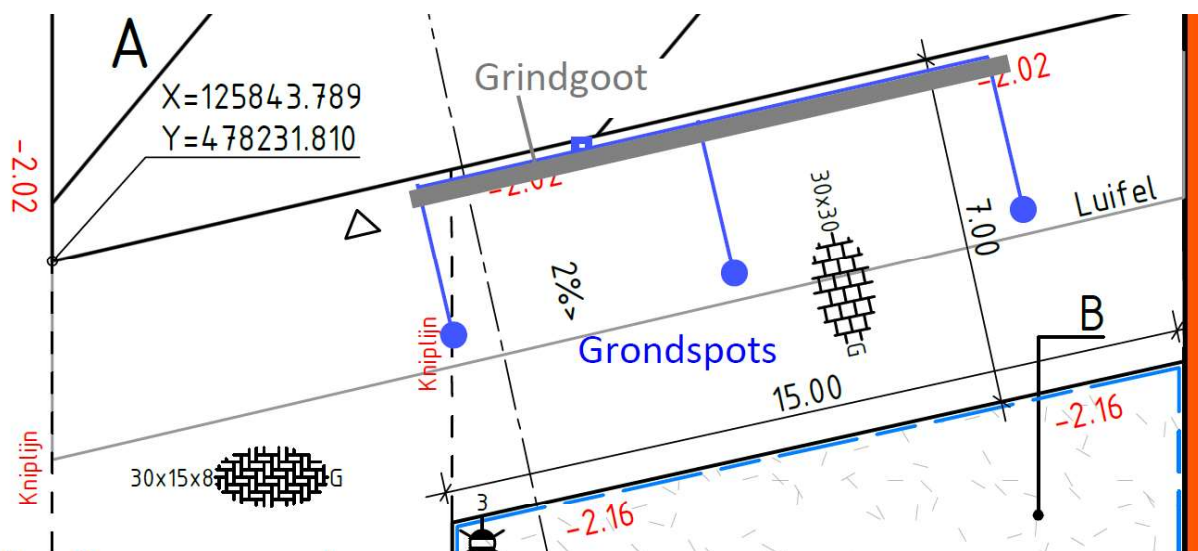
Bijlage 1: Bekabeling onder overstek tbv grondspots

Voor de bekabeling van de grondspots in de bestrating is het voorstel om deze langs de gevel te leggen in een grindstrook, en op drie posities de oversteek te maken. De posities zijn met een witte sticker op de gevel gemarkeerd.
