Asbestinventarisatierapport

5.1, 2, e
te Amsterdam

'woning in het pand'

Projectnummer:	22163
Autorisatiedatum:	2-5-2022
Opdrachtgever:	Extravast BV
Omschrijving:	woning in het pand

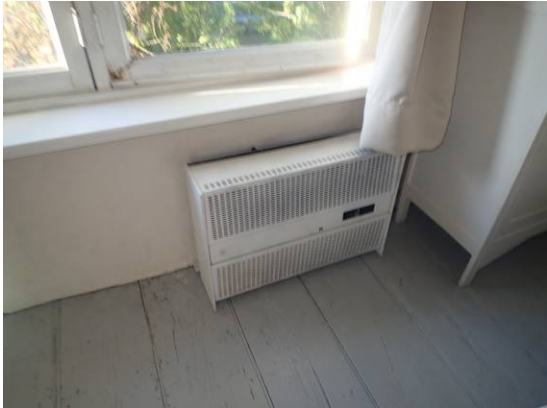
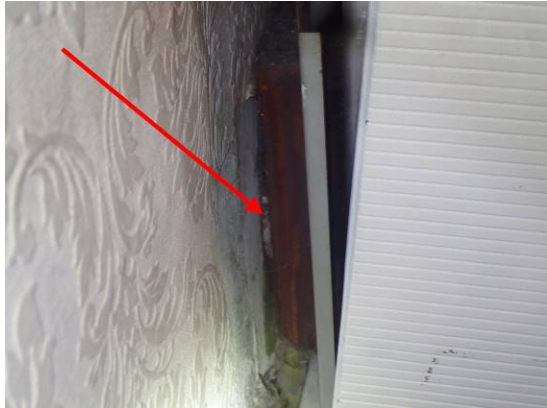
Bron nr.	Ruimte	Bron	Monster	Certificaat	Type	Analyseresultaat
1	slaapkamer	koord achter gevelkachel	M1	22.007677/0	M	> 60 % Chrysotiel (witte asbest)

Bronnummer	1
Bron	koord achter gevelkachel
Monsternummer	M1
Locatie	slaapkamer
Materiaal	koord
Betreft:	Asbesthoudend
Analyseresultaten	> 60 % Chrysotiel (witte asbest)
Hoeveelheid	1 stuk(s)
Bevestigingsmethode	gebonden
Bereikbaarheid	redelijk bereikbaar
Binding	Niet-hechtgebonden
Hoedanigheid	niet beschadigd en niet verweerd
Oppervlaktestructuur	open vezelstructuur
Risicoklasse	2
Verwijderingsmethode	containment
Urgentie:	geen direct risico
Conclusies en/of aanbevelingen	
Het koord bevindt zich om de doorvoer achter de gevelkachel. Het koord dient ten samen met de gevelkachel in containment worden verwijderd.

Foto 1 Foto voor bron koord achter gevelkachel	Foto 2 Foto voor bron koord achter gevelkachel

Bron-nr.	Ruimte	Bron	Risico-klasse	Toelichting
1	slaapkamer	koord achter gevelkachel	2	Type sanering: containment Saneringsurgentie: geen direct risico.
2	slaapkamer	ETNA gevelkachel	2A	Type sanering: containment Saneringsurgentie: geen direct risico.

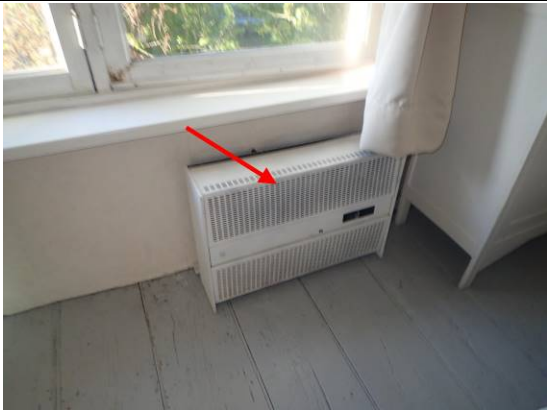
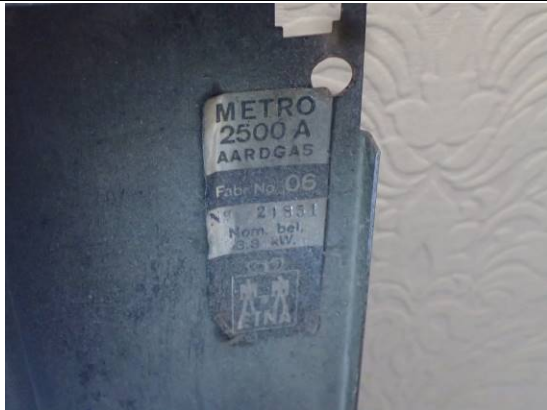
Bronnummer	2
Bron	ETNA gevelkachel
Monsternummer	-
Locatie	slaapkamer
Materiaal	Asbestplaat (1C), Asbestkoord (2A)
Betreft:	Asbesthoudend
Analyseresultaten	geen analyse
Hoeveelheid	1 stuk(s)
Bevestigingsmethode	gekoppeld
Bereikbaarheid	goed bereikbaar
Binding	Onbekend
Hoedanigheid	niet beschadigd en niet verweerd
Oppervlaktestructuur	afgeschermd dicht oppervlak
Risicoklasse	2A
Verwijderingsmethode	containment
Urgentie:	geen direct risico
Conclusies en/of aanbevelingen	
In de gevelkachel zijn asbesthoudende pakkingen aanwezig. De gevelkachel dient ten samen met het koord (bron 1) in containment te worden verwijderd.

Foto 3 Foto voor bron ETNA gevelkachel	Foto 4 Foto voor bron ETNA gevelkachel
