## RAPPORTAGE ASBESTINVENTARISATIE

### VAN DE WONING GELEGEN AAN DE ANDREAS BONNSTRAAT 14-3 TE AMSTERDAM

Datum autorisatie	: 06-05-2020	Projectnummer	: M167100-18221_01
Reikwijdte onderzoek	: Gedeelte van het bouwwerk		
Rapport geschikt voor	: Renovatie zonder de bouwkundige integriteit aan te tasten

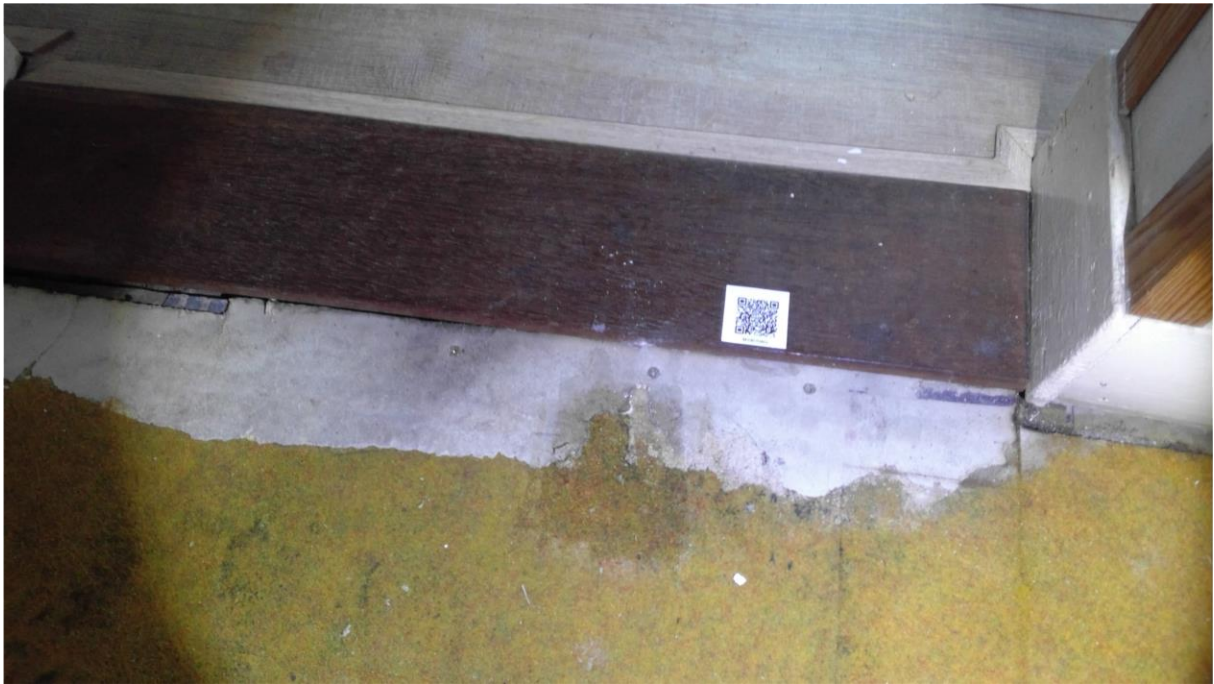
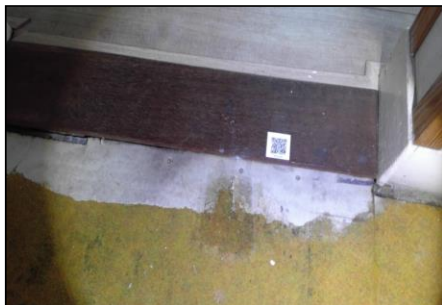
Bron B01		Onderlaag vloerzeil	
Monster(QR)en analyse	M01(M1907H6Q), >60% Chrysotiel	Certificaat analyse	ID200506-IK01_1
Vindplaats	M01, Hal, vloer		
Hechtgebonden	Nee	Kwantiteit	4,5 m <sup>2</sup>
Foto	F01, F02, F03	Beschadigd	Ernstig
Bevestiging	Gelijmd	Verweerd	Niet
Afscherming sanering	Containment	Risicoklasse	2
Bijzonderheden	Deze toepassing is aanwezig op tapijttegels, deze dienen tijdens de sanering mee genomen te worden. In verband met de niet hechtgebondenheid en de beschadigingen zijn er SEM kleefmonster genomen om een eventuele verontreiniging aan te kunnen tonen of uit te sluiten.		
Risico beoordeling	Direct risico, sanering dringend noodzakelijk. De ruimte dient niet meer te betreden te worden zonder de benodigde persoonlijke beschermingsmiddelen.

Foto F01 Onderlaag vloerzeil Hal

De sanering dient uitgevoerd te worden door een gecertificeerd asbestverwijderingsbedrijf.

De gehele ruimte dient gereinigd te worden onder asbestcondities. Wij adviseren om de desbetreffende ruimte niet meer te betreden zonder de benodigde persoonlijke beschermingsmiddelen, tevens adviseren wij om de toepassing zo spoedig mogelijk te saneren.

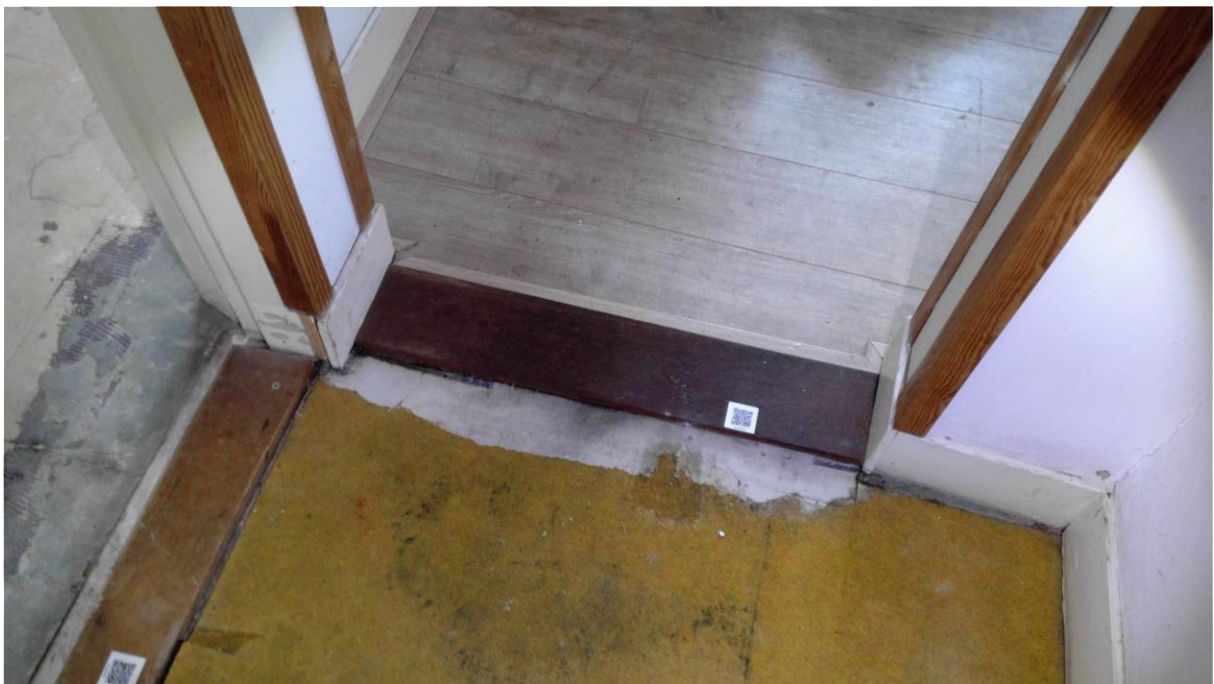
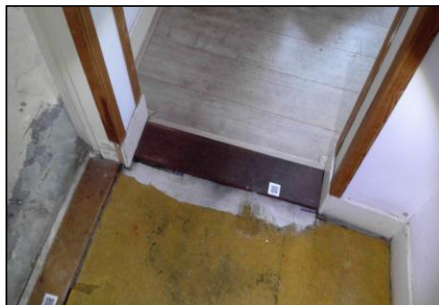
Foto F02 Onderlaag vloerzeil Hal

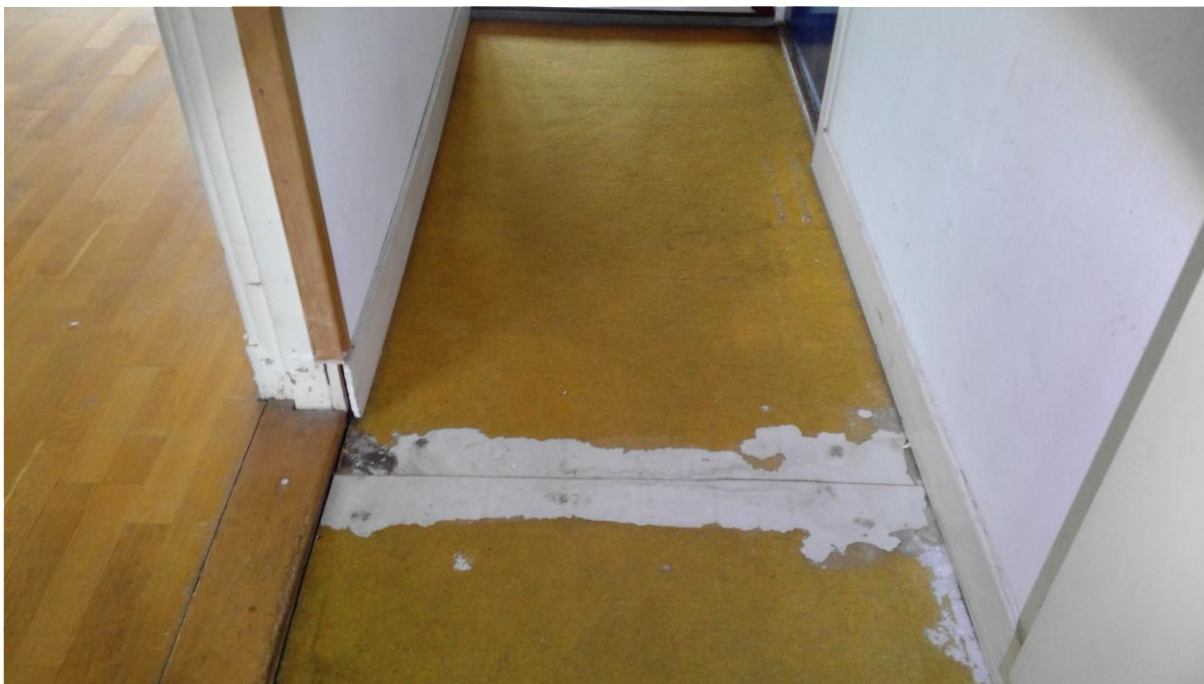
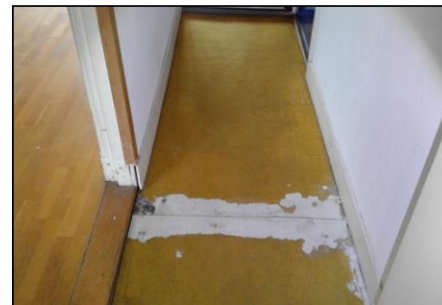
Foto F03 Onderlaag vloerzeil Hal

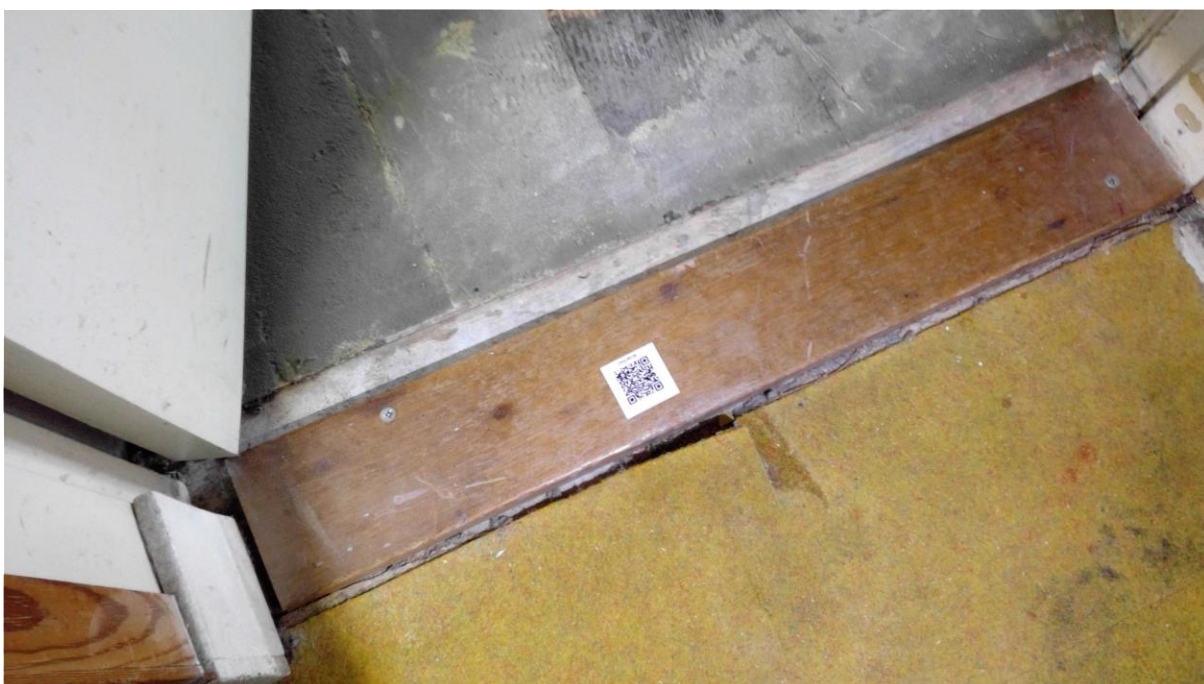
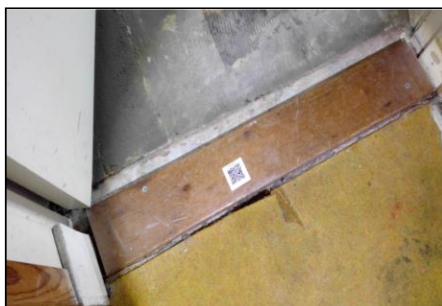
Bron B02		Vinyltegels met lijmlaag	
Monster(QR)en analyse	M02(M1907HI2), 2-5% Chrysotiel	Certificaat analyse	ID200506-IK01_1
Vindplaats	M02, Hal, vloer		
Hechtgebonden	Ja	Kwantiteit	4,5 m <sup>2</sup>
Foto	F04, F05	Beschadigd	Licht
Bevestiging	Gelijmd	Verweerd	Niet
Afscherming sanering	Containment	Risicoklasse	2
Bijzonderheden	Deze toepassing is aanwezig onder bron 1 met tapijttegels en bevindt zich op hardboard, deze dienen tijdens de sanering mee genomen te worden.		
Risico beoordeling	Verhoogd risico, wij adviseren om de toepassing op korte termijn te verwijderen.		
Vindplaats	Keuken, vloer		
Hechtgebonden	Ja	Kwantiteit	7,0 m <sup>2</sup>
Foto	F06, F07	Beschadigd	Licht
Bevestiging	Gelijmd	Verweerd	Niet
Afscherming sanering	Containment	Risicoklasse	2
Bijzonderheden	Deze toepassing bevindt zich onder het laminaat en hardboard, hardboard dient tijdens de sanering mee genomen te worden, Tevens bevindt de toepassing zelf zich ook op hardboard, deze dient met de sanering mee genomen te worden. De toepassing loopt deels door onder het keukenblok.

Risico beoordeling	Verhoogd risico, wij adviseren om de toepassing op korte termijn te verwijderen.

Foto F04 Vinyltegels met lijmlaag Hal

De sanering dient uitgevoerd te worden door een gecertificeerd asbestverwijderingsbedrijf

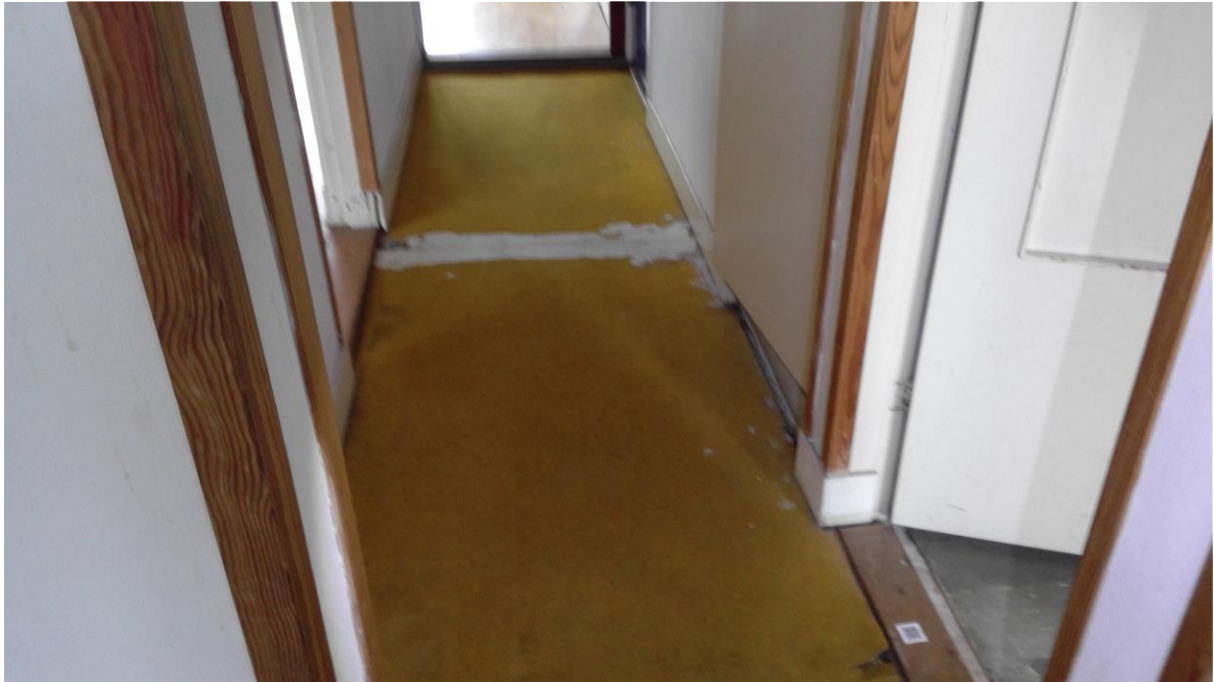
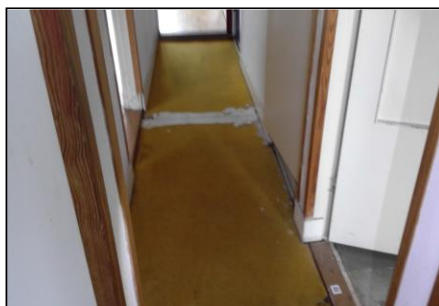
Foto F05 Vinyltegels met lijmlaag Hal

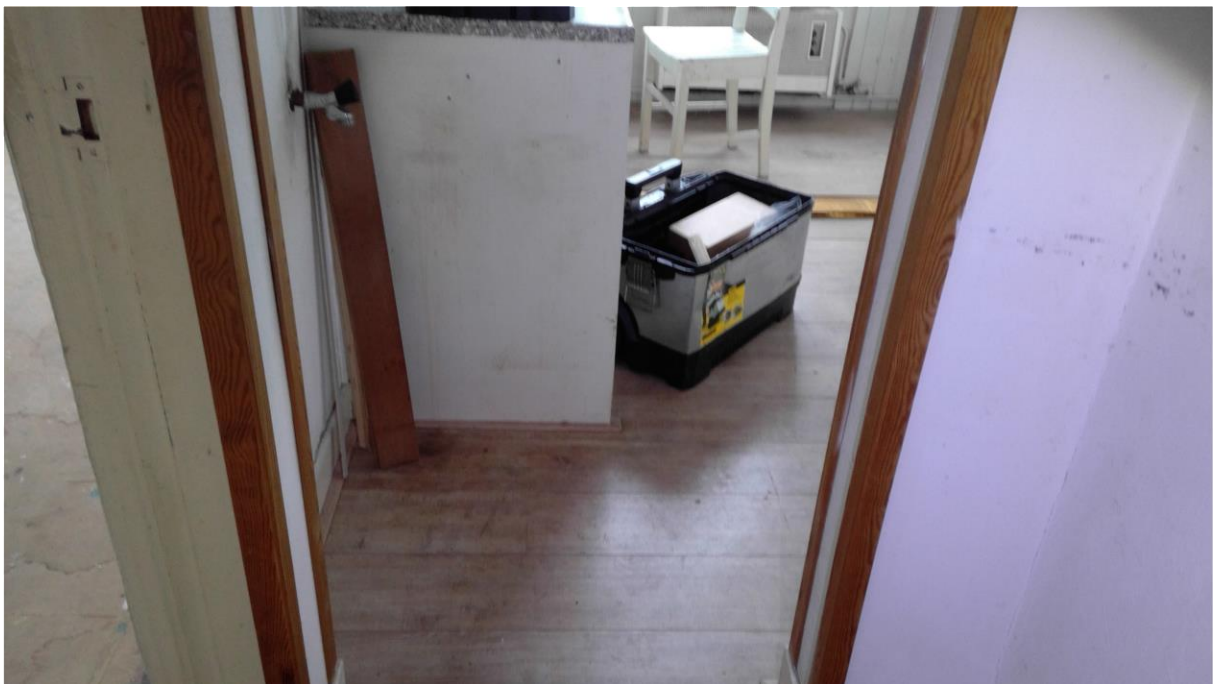
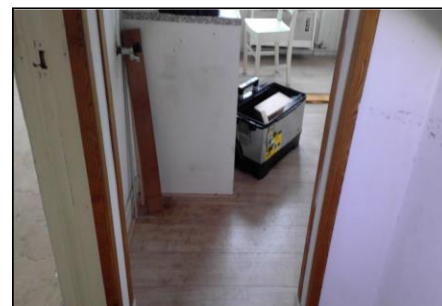
Foto F06 Vinyltegels met lijmlaag Keuken

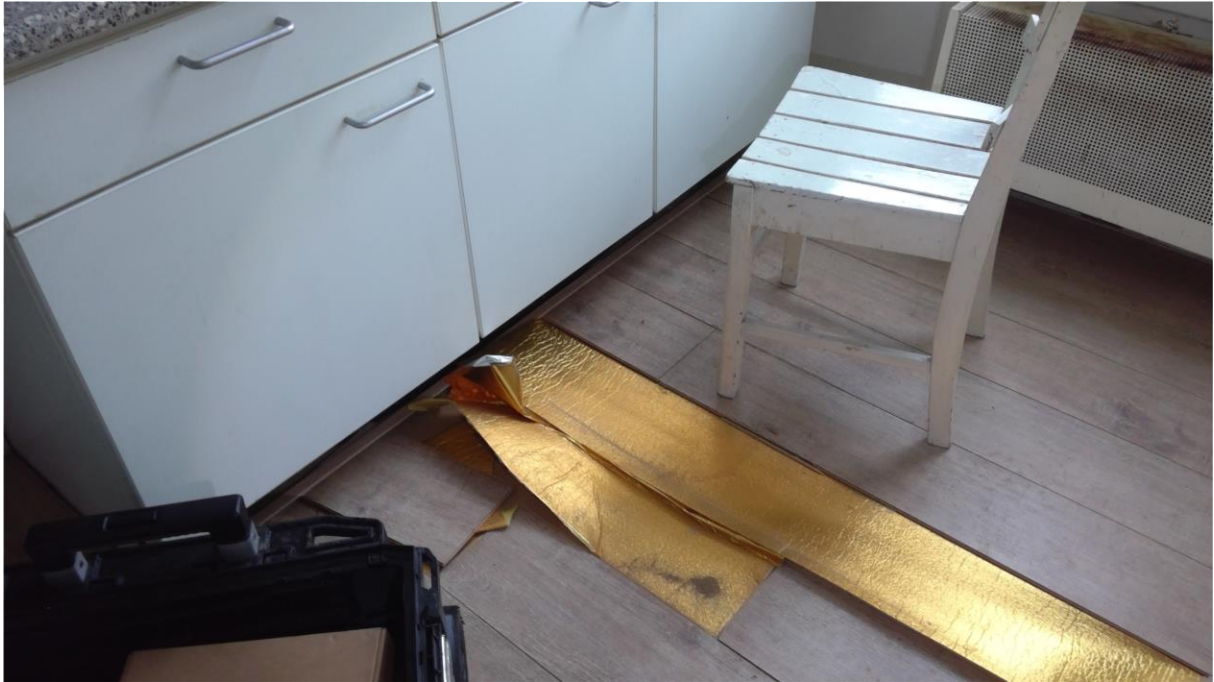
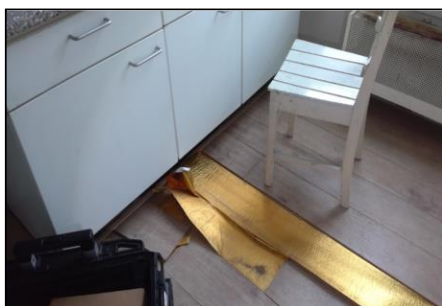
Foto F07 Vinyltegels met lijmlaag Keuken

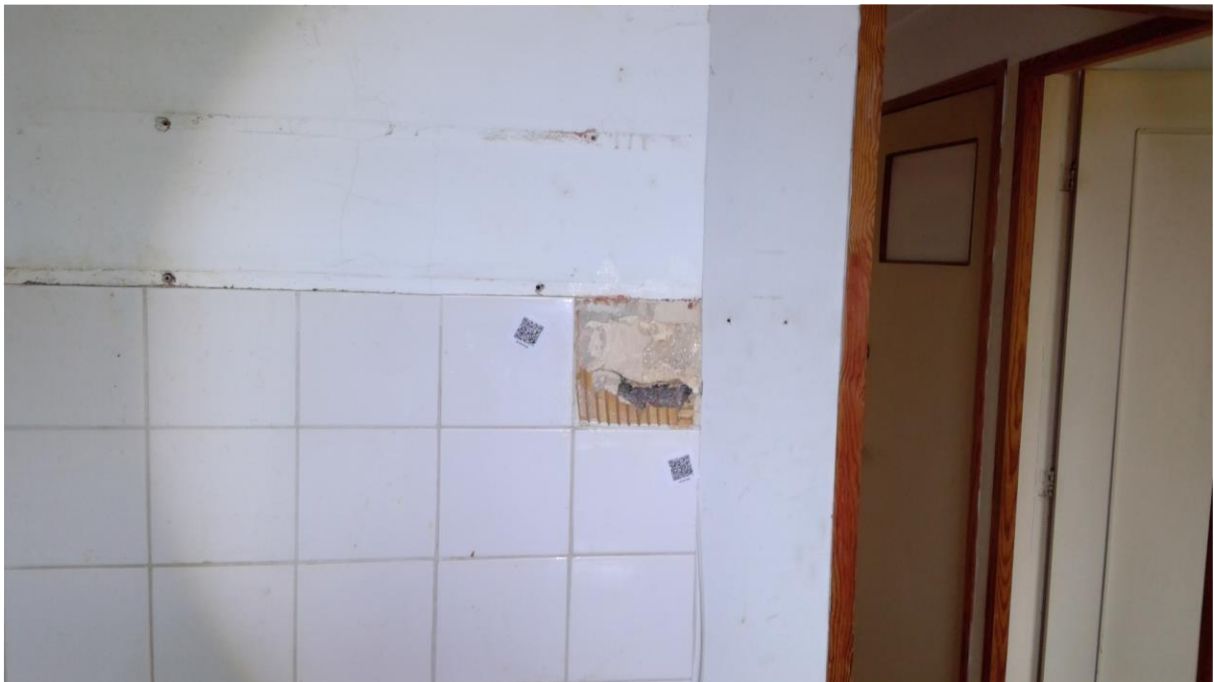
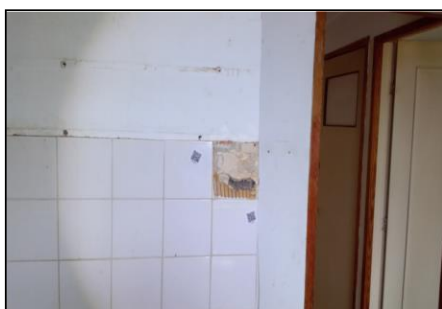
Bron B03		Tegellijm	
Monster(QR)en analyse	M03(M1907HUE), Geen asbest	Certificaat analyse	ID200506-IK01_1
Monster(QR)en analyse	M04(M1907I6R), Geen asbest	Certificaat analyse	ID200506-IK01_1
Vindplaats	M03, M04, Keuken, wanden		
Foto	F08, F09, F10, F11	Kwantiteit	10 m <sup>2</sup>
Bevestiging	Gesmeerd		
Bijzonderheden	Deze toepassing bevindt zich achter de aanwezige wandtegels.		
Risico beoordeling	Geen

Foto F08 Tegellijm Keuken

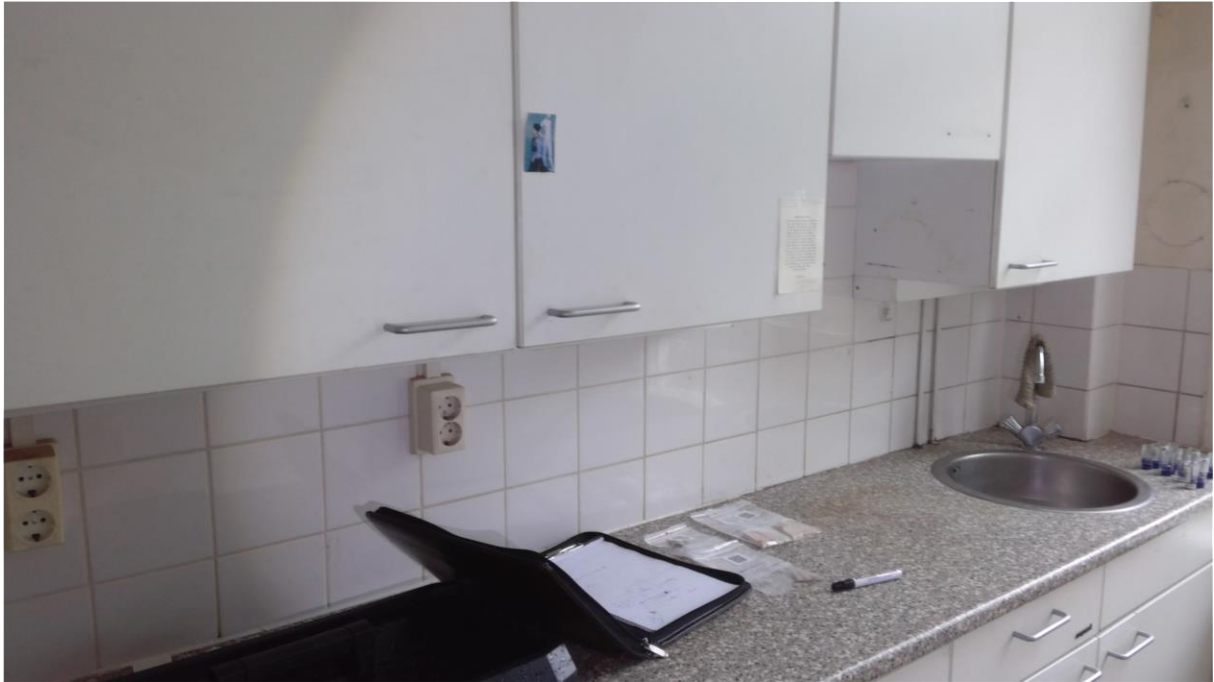
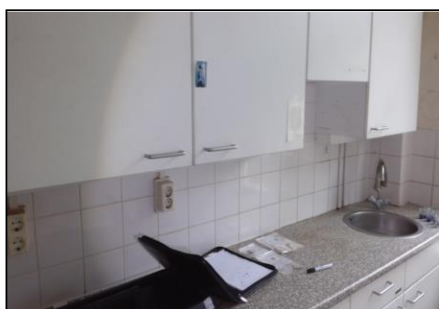
Foto F09 Tegellijm Keuken

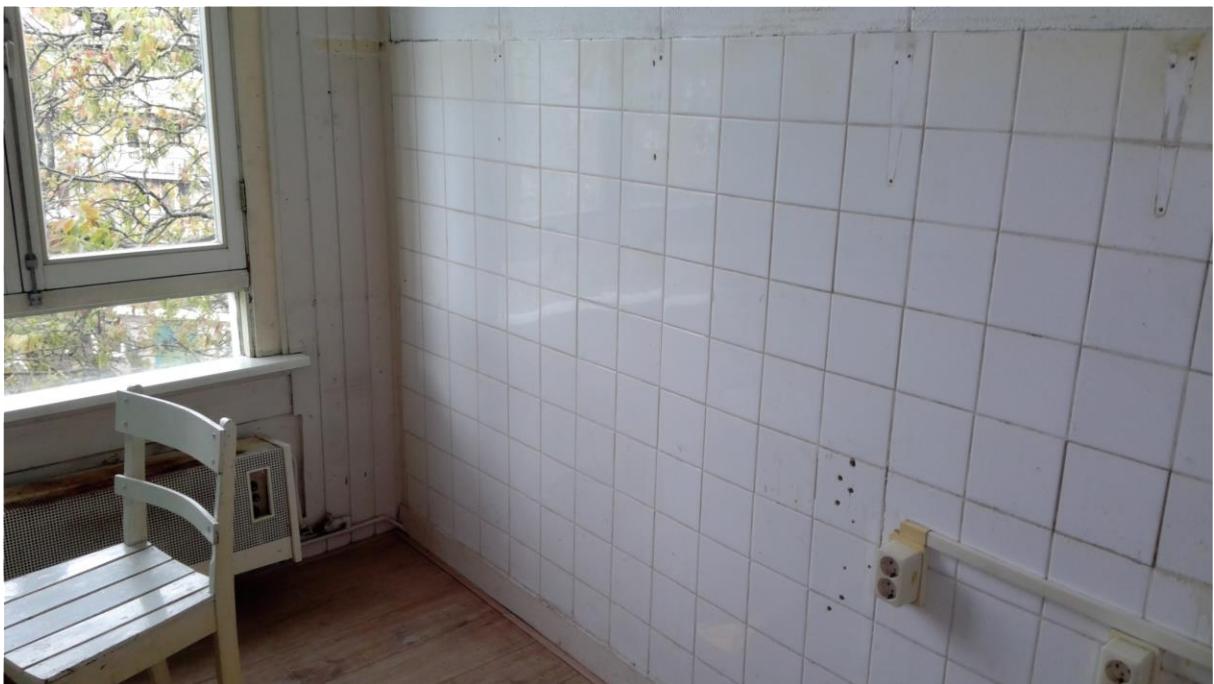
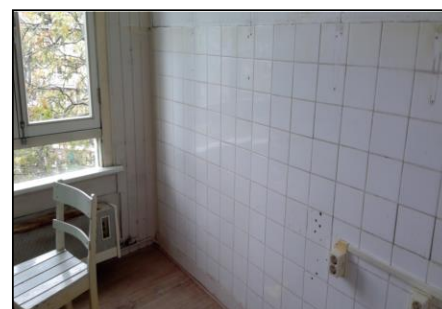
Foto F10 Tegellijm Keuken

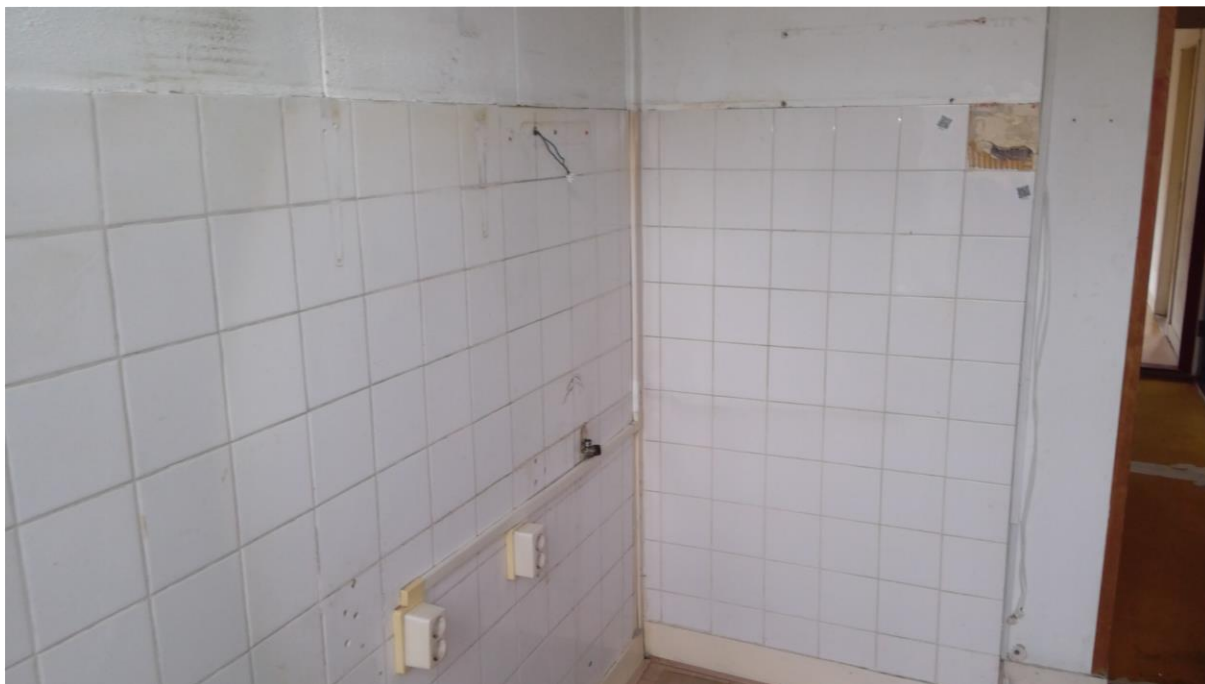
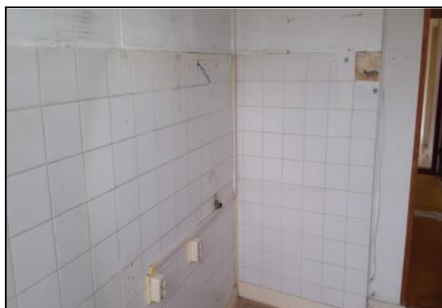
Foto F11 Tegellijm Keuken

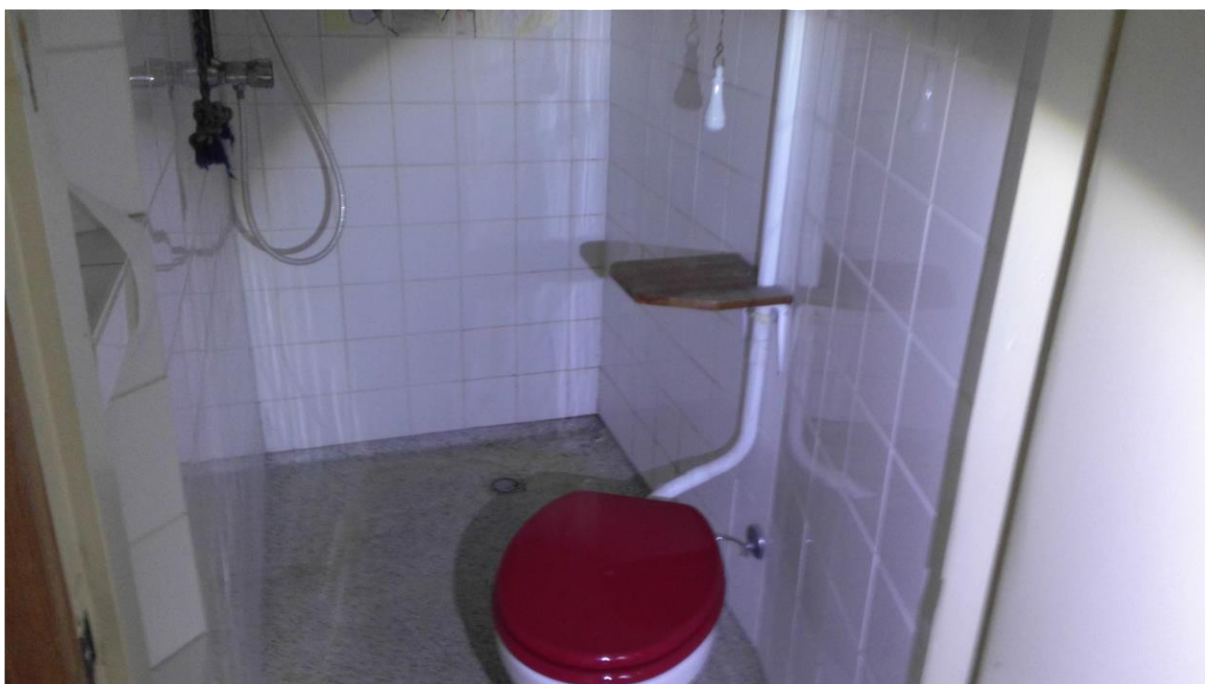
Foto F12 Beperking

Tegelwerk badkamer en granito vloer.

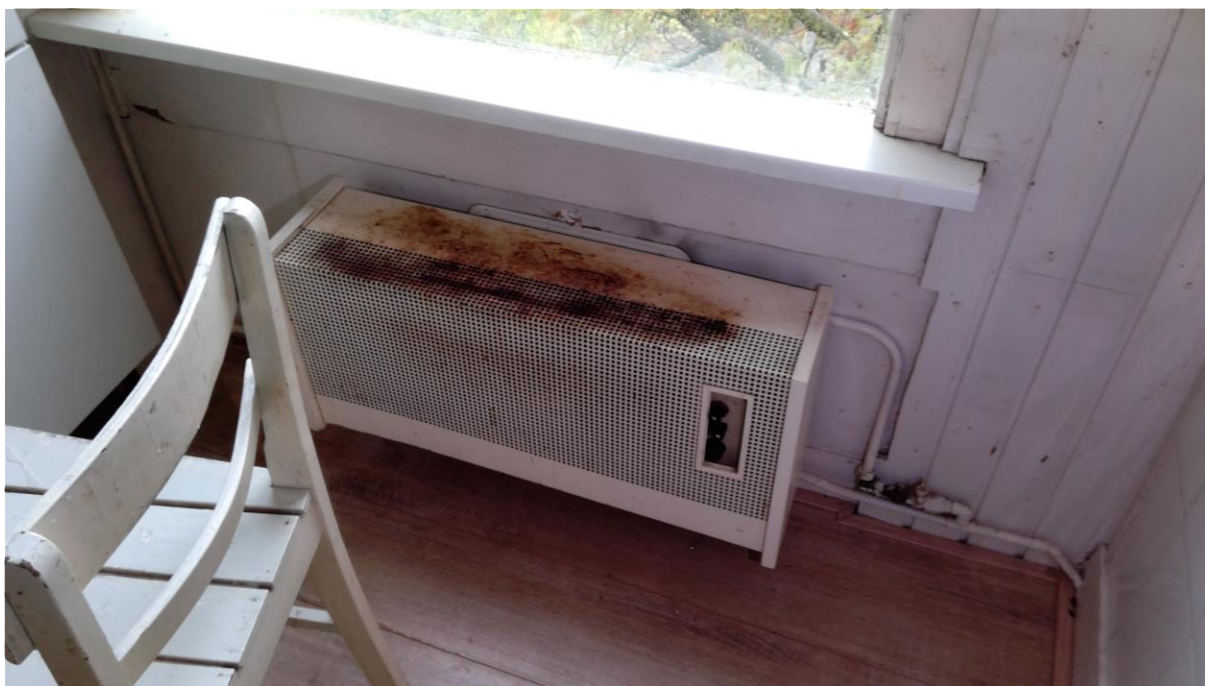
Foto F13

Niet asbestverdachte kachel ( recent bouwjaar )

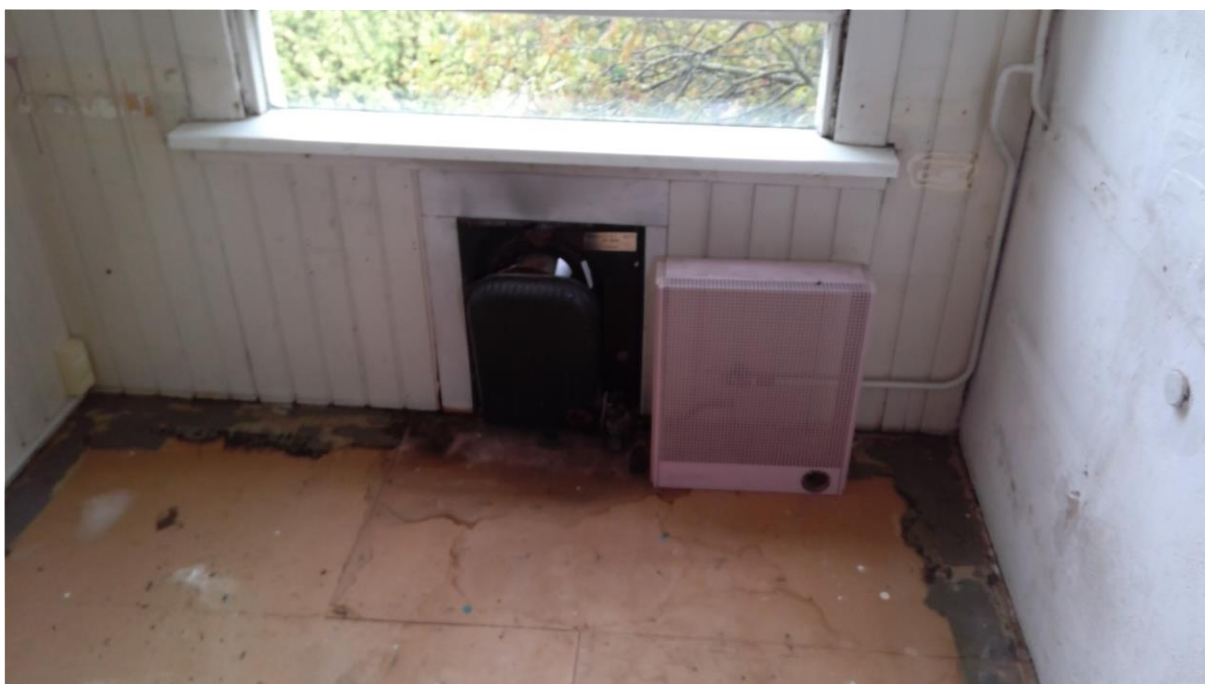
Foto F14

Niet asbestverdachte kachel ( recent bouwjaar )

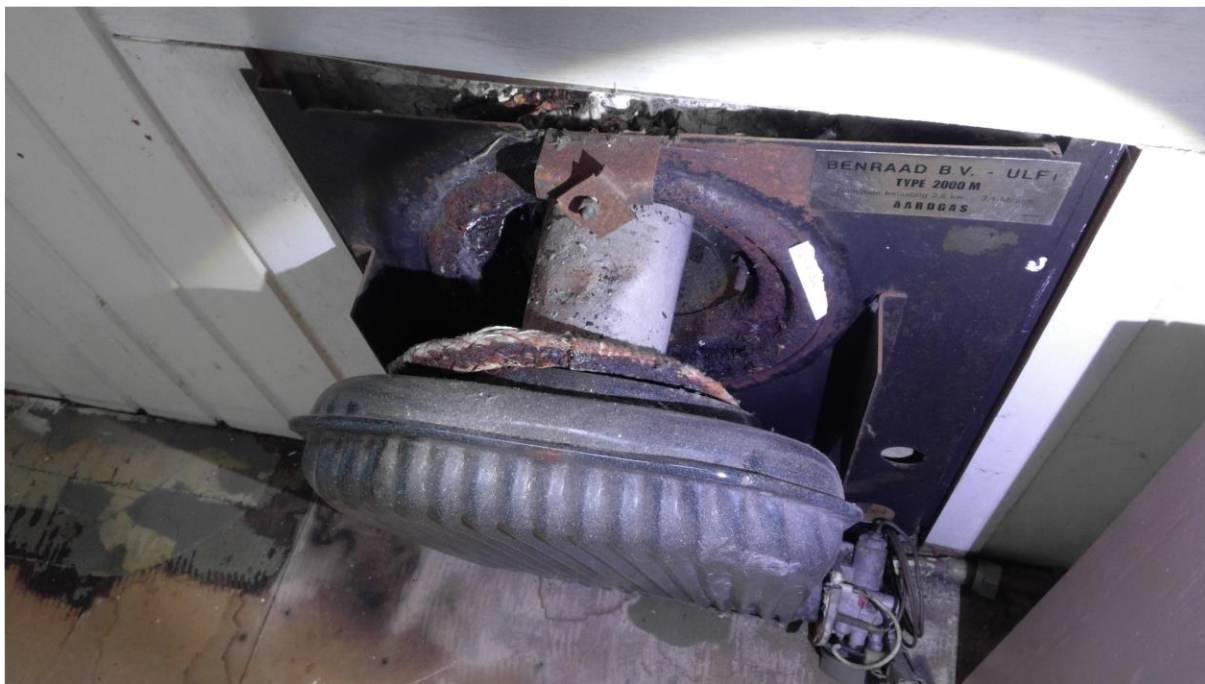
Foto F15

Niet asbestverdachte koorden in installatie zichtbaar.

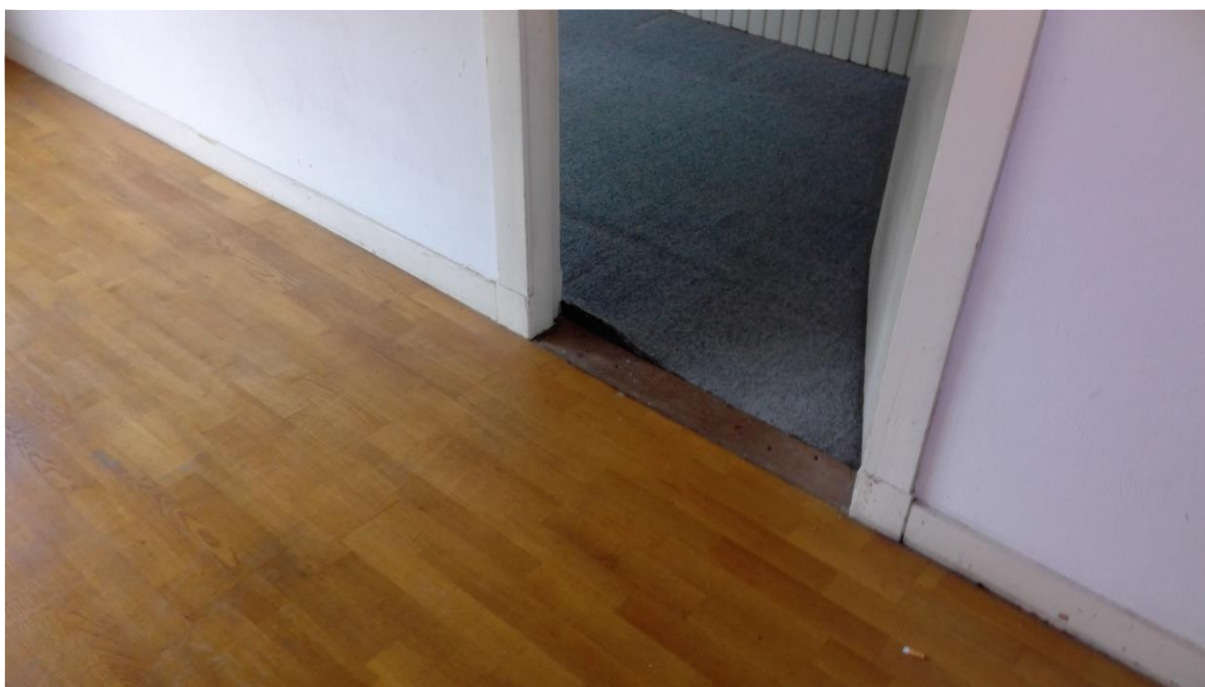
Foto F16

Niet asbestverdachte vloerafwerkingen in meerdere lagen.

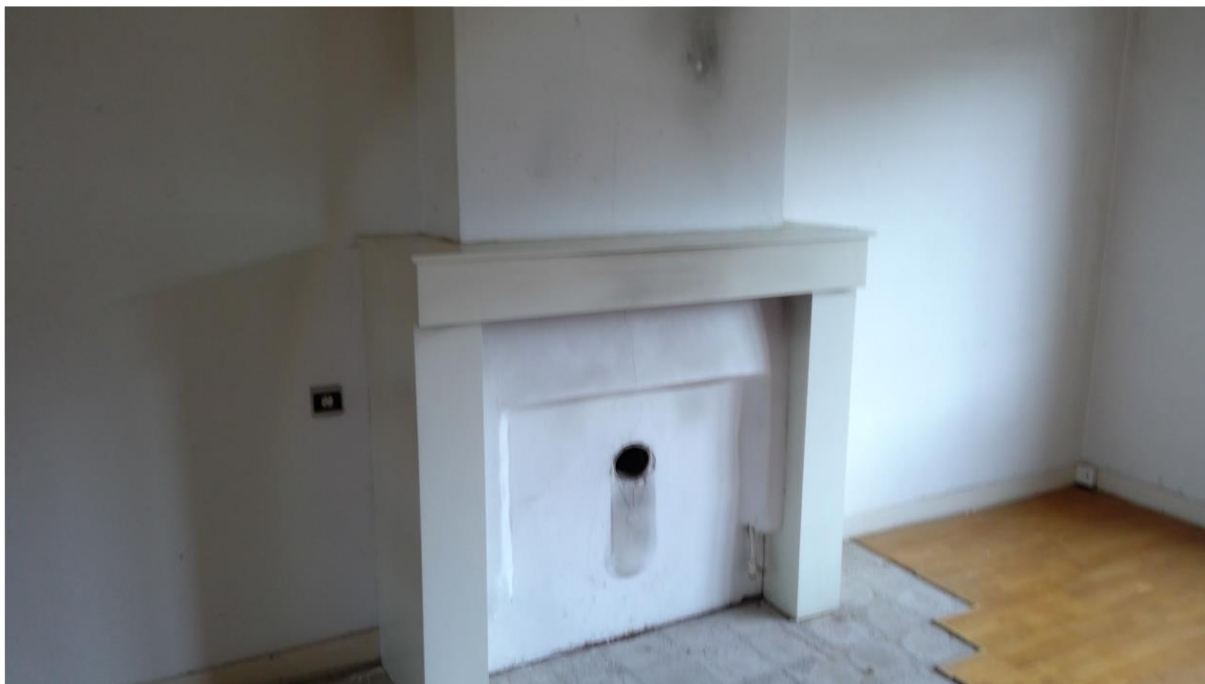
Foto F17

Geen verdachte toepassingen waarneembaar bij schouw.

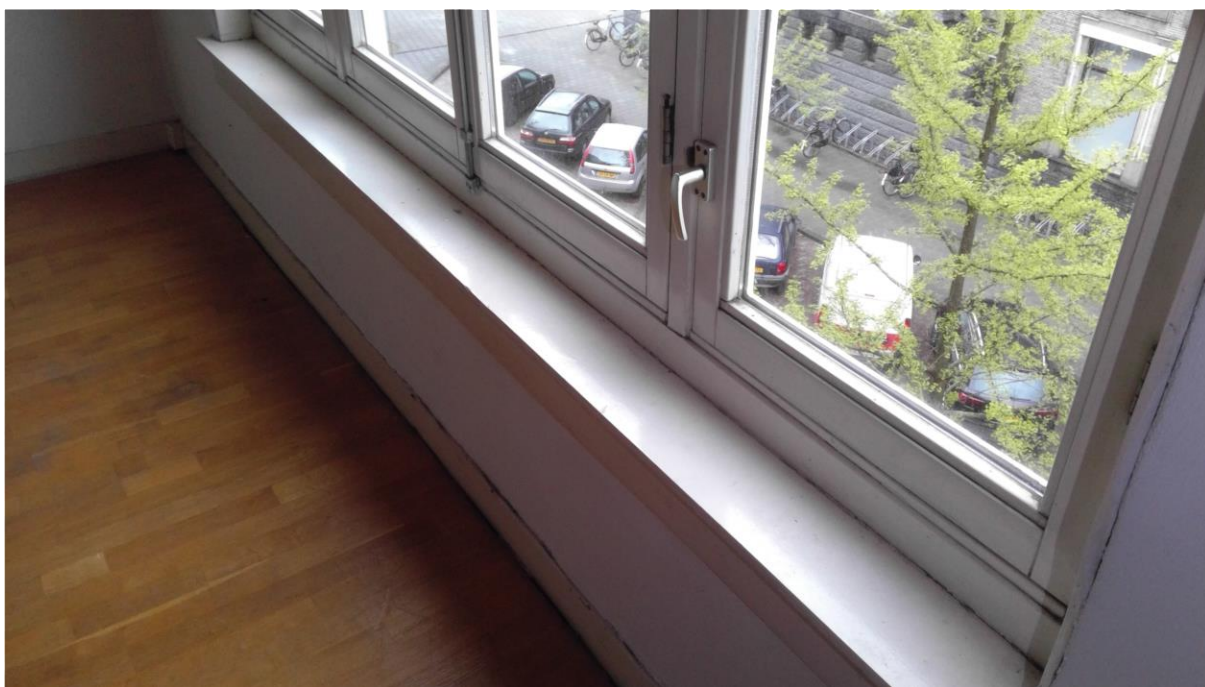
Foto F18

Houten vensterbanken en dubbelglas.

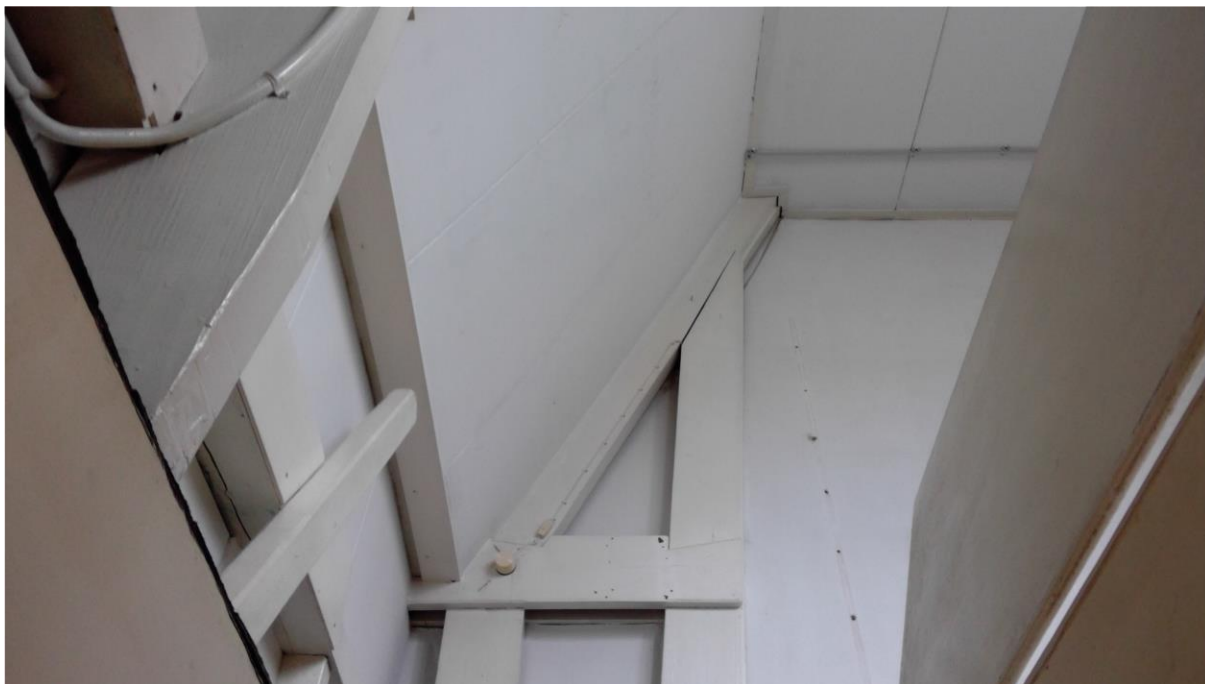
Foto F19  
Gips dakbeschot berging.

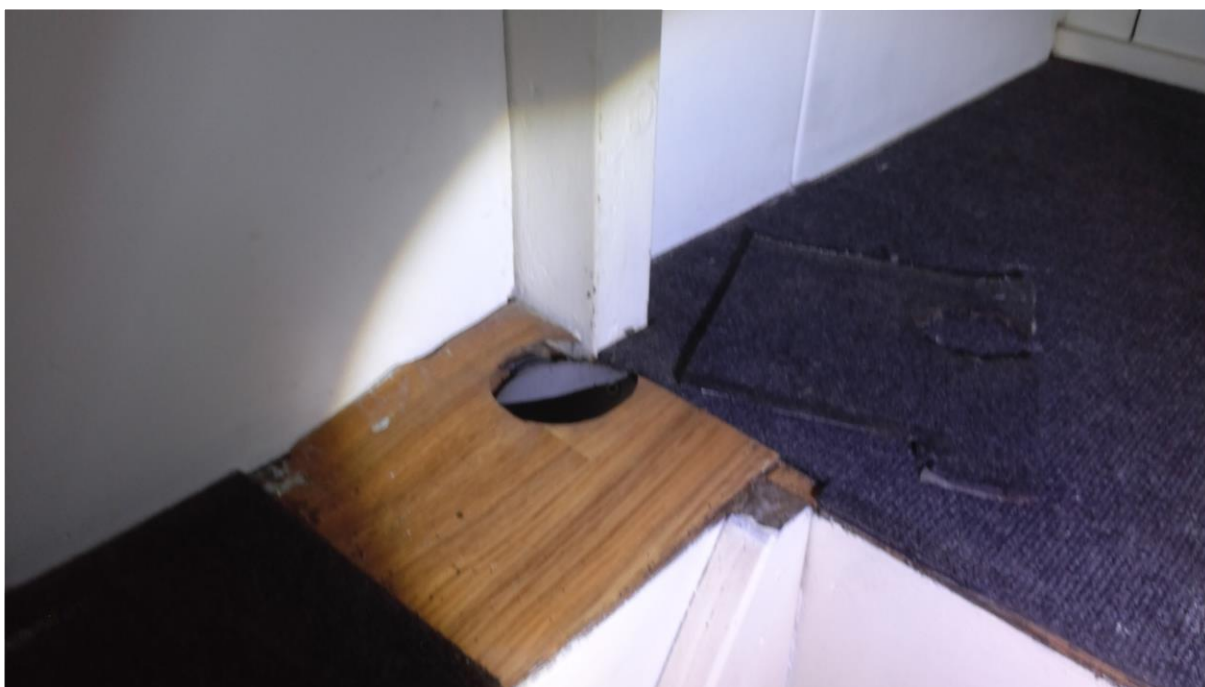
Foto F20  
Niet asbestverdachte vloerafwerkingen.

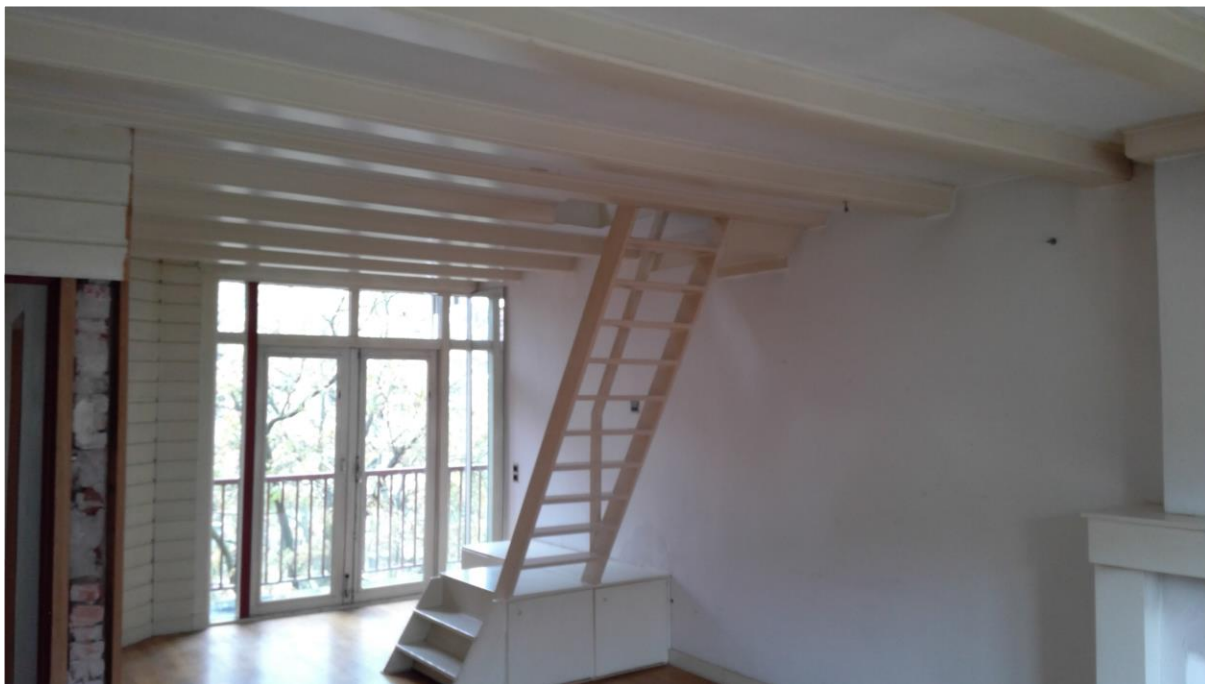
Foto F21

Direct toegang vanuit woning naar berging zolder.

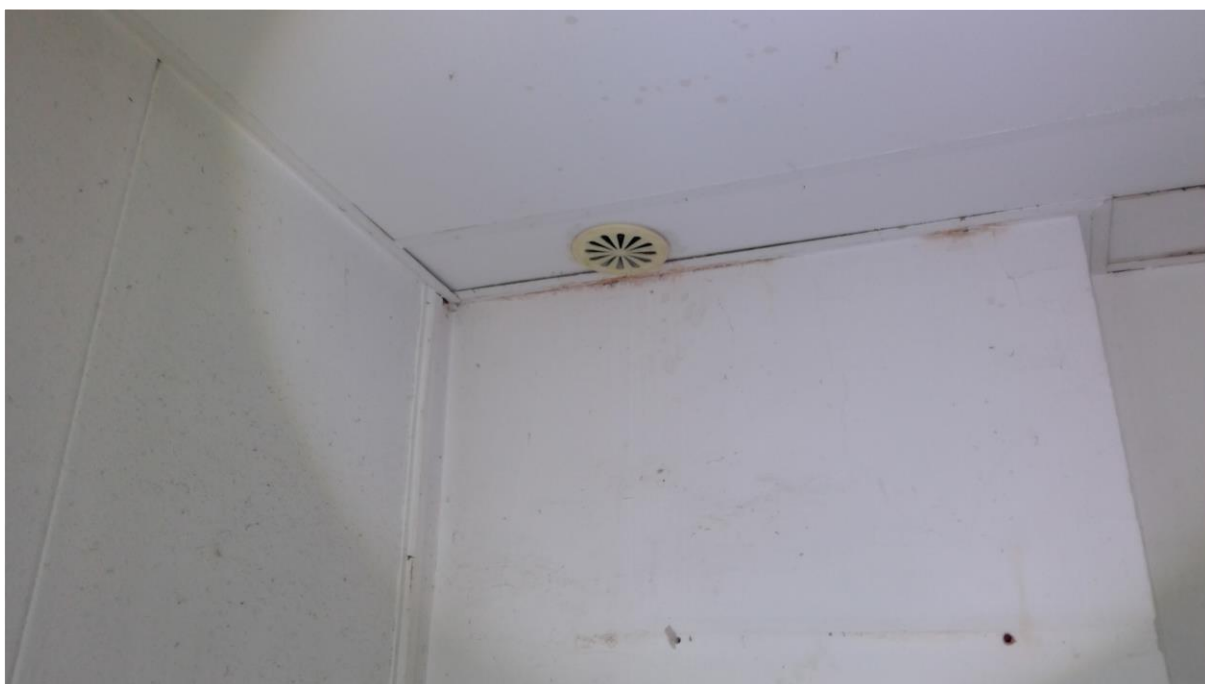
Foto F22

Ventilatie van metaal.
