Rapport Asbestinventarisatie

Doel: renovatie

hal 1929

Czaar Peterstraat 213 te Amsterdam

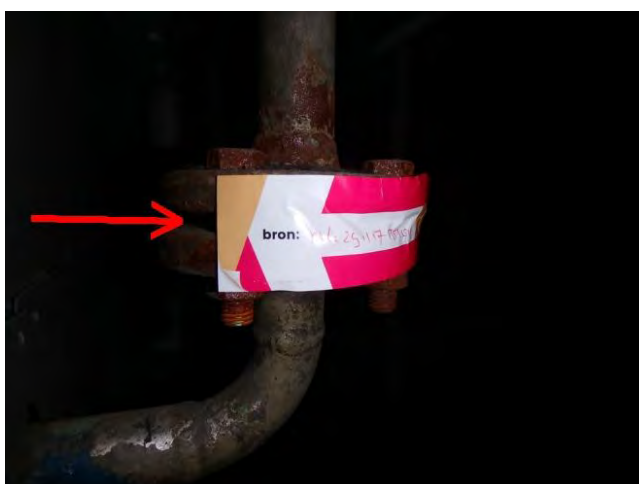
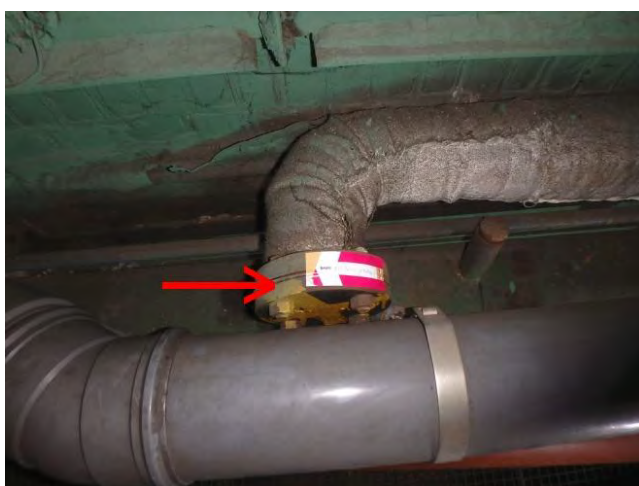
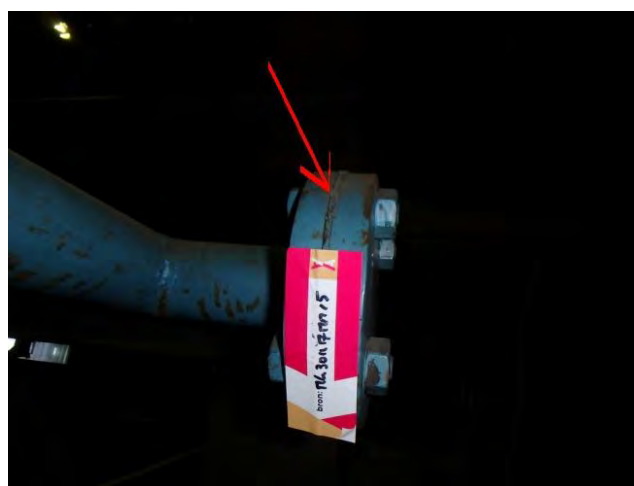
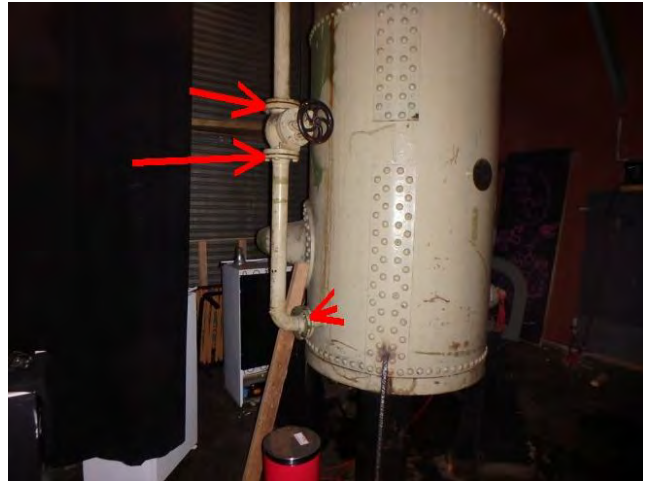
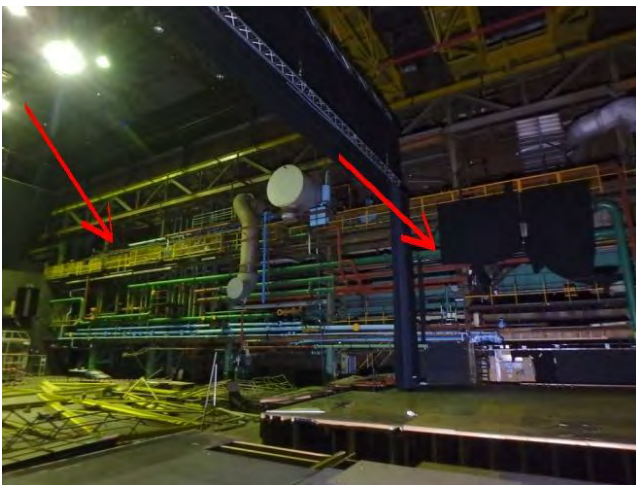
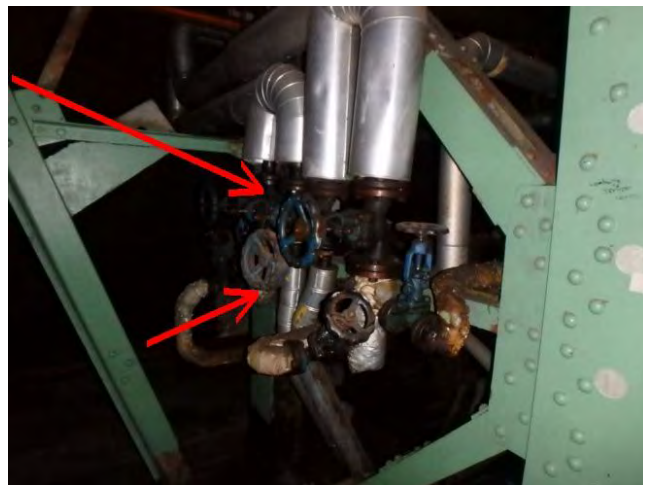
Monsternummer	MK291117MM01, -MM03, -MM09, -MM10, -MM15, -MM16
Locatie	meerdere verdiepingen, in leidingwerk, wisselaars, drums en expantievaten
Hoeveelheid	885 stuks
Bereikbaarheid	matig
Bevestigingsmethode	geklemd tussen flenzen
Gebondenheid	niet-hechtgebonden
Beschadigd	licht
Verwerking	niet
Verwijderingsmethode	binnensanering
Risicoklasse	2

Risicobeoordeling	niet-hechtgebonden materiaal, kan bij normaal gebruik van de ruimte licht beschadigd worden (afgeschermd, wel bereikbaar), echter geen reële kans op meetbare vezelemisatie: geen direct risico
Aanbevelingen	bron verwijderen voorafgaand aan renovatie en/of sloop, of bouwkundig afschermen en opnemen in asbestbeheersplan

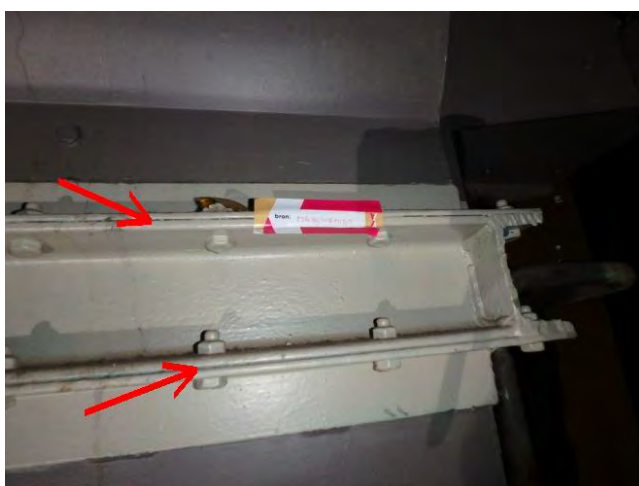
Monsternummer	MK291117MM02
Locatie	begane grond, in heaters tegen gevels
Hoeveelheid	18 stuks
Bereikbaarheid	goed
Bevestigingsmethode	geklemd tussen flenzen
Gebondenheid	niet-hechtgebonden
Beschadigd	niet
Verwerking	niet
Verwijderingsmethode	binnensanering
Risicoklasse	2

Risicobeoordeling	niet-hechtgebonden materiaal, kan bij normaal gebruik van de ruimte licht beschadigd worden (afgeschermd, wel bereikbaar), echter geen reële kans op meetbare vezelemisatie: geen direct risico
Aanbevelingen	bron verwijderen voorafgaand aan renovatie en/of sloop, of opnemen in asbestbeheersplan
Opmerkingen	in één heater zijn 2 pakkingen aanwezig, indien de toepassing zonder te beschadigen als één geheel, geheel omsloten, verwijderd kan worden, kan de sanering in risicoklasse 1 uitgevoerd worden, een SMA-rt-blad is bijgevoegd. de afbakening van de bron omvat ten minste een werkruimte die de asbestbron geheel omsluit en die van een zodanige afmeting is, dat de asbestsanering redelijkerwijs de saneringswerkzaamheden kan uitvoeren.

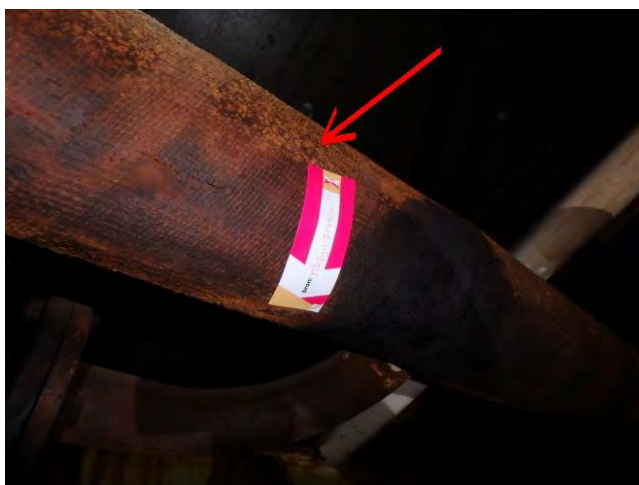
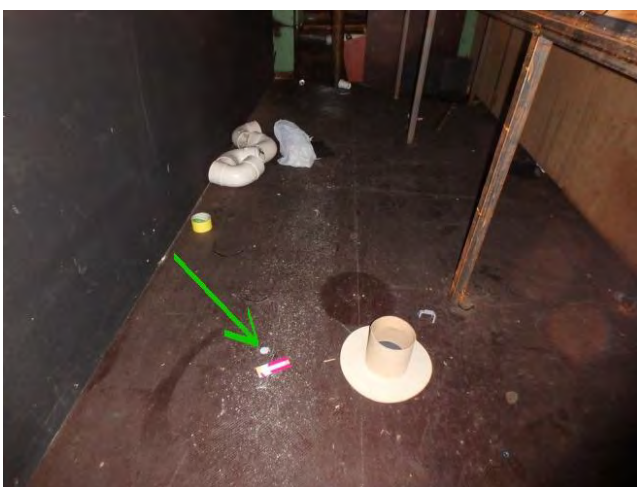
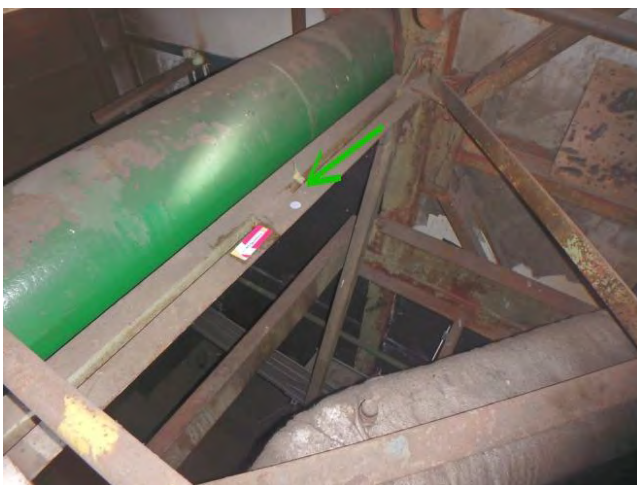
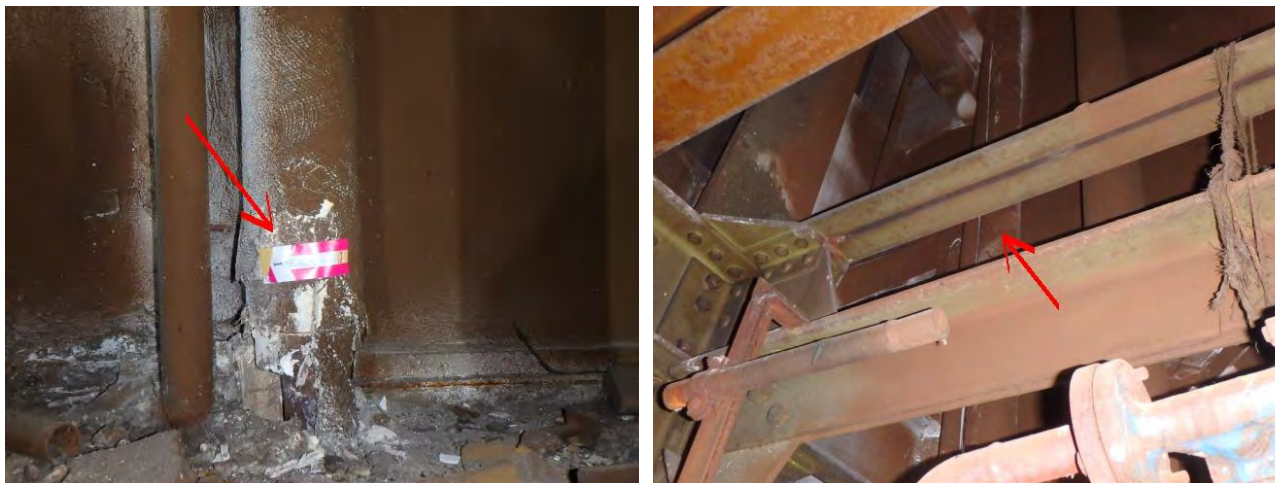
Bronnummer 3, leidingisolatie

Monsternummer	MK291117MM04 en MK150318MM08
Locatie	meerdere verdiepingen, onderzijde bordes 1 en bordes 2, deels boven bordes 2, rond olietank op bordes 1, hoek zijgevel/achtergevel hoog
Hoeveelheid	23 m ¹
Bereikbaarheid	slecht
Bevestigingsmethode	aangebracht
Gebondenheid	niet-hechtgebonden
Beschadigd	licht
Verwerking	licht
Verwijderingsmethode	binnensanering
Risicoklasse	2A

Risicobeoordeling	niet-hechtgebonden materiaal, kan bij gebruik van de ruimte beschadigd worden (niet afgeschermd), reële kans op vezelemissie (geen coating aanwezig en/of licht beschadigd): verhoogd risico: reden tot indicatief stofonderzoek
Aanbevelingen	bron op korte termijn verwijderen
Opmerkingen	<p>onder de leidingen met leidingsisolatie zijn indicatief stofmonsters genomen (MK291117KM01, -KM02, -KM11 t/m KM14, KM103, KM104, KM109 en KM110): hierop zijn geen asbestvezels geconstateerd. op stofmonster KM14 zijn sporen van asbestvezels aangetroffen. dit is verwaarloosbaar. de stofmonsters zijn volgens de NEN2991:2015 met SEM geanalyseerd. een deel van aangetroffen leidingisolatie bevindt zich op grote hoogte. voor de exacte locaties verwijzen wij naar de tekeningbijlage. de afbakening van de bron omvat ten minste een werkruimte die de asbestbron geheel omsluit en die van een zodanige afmeting is, dat de asbestsaneerder redelijkerwijs de saneringswerkzaamheden kan uitvoeren.</p>

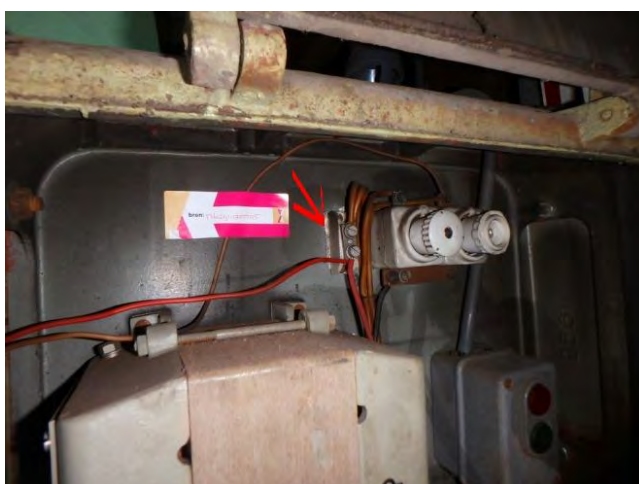
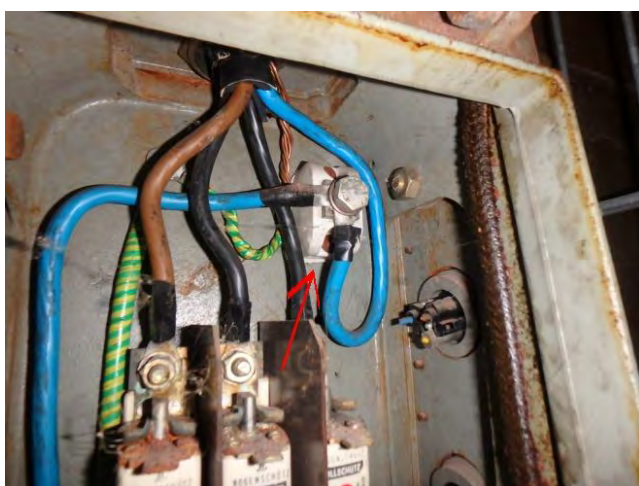
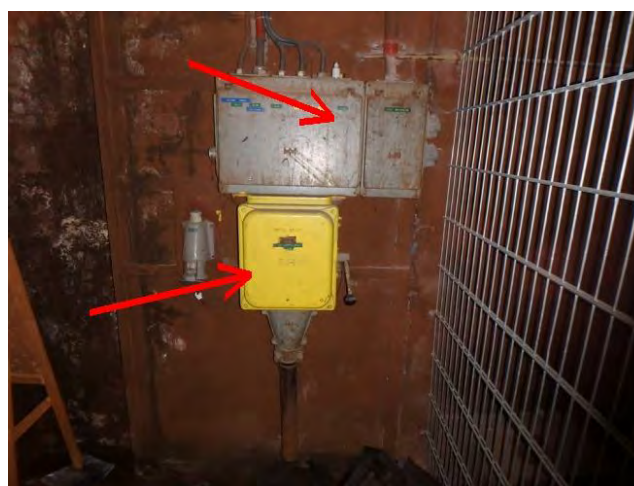
Monsternummer	MK291117MM05
Locatie	meerdere verdiepingen, begane grond en bordes 2
Hoeveelheid	4 stuks
Bereikbaarheid	matig
Bevestigingsmethode	geklemd
Gebondenheid	niet-hechtgebonden
Beschadigd	niet
Verwerking	niet
Verwijderingsmethode	binnensanering
Risicoklasse	2

Risicobeoordeling	niet-hechtgebonden materiaal, kan bij normaal gebruik van de ruimte licht beschadigd worden (afgeschermd, wel bereikbaar), echter geen reële kans op meetbare vezelemissie: geen direct risico
Aanbevelingen	bron verwijderen voorafgaand aan renovatie en/of sloop, of afsluiten en opnemen in asbestbeheersplan
Opmerkingen	vooraf sanering verdeelkasten spanningsvrij maken. indien de toepassing zonder te beschadigen als één geheel, geheel omsloten, verwijderd kan worden, kan de sanering in risicoklasse 1 uitgevoerd worden, een SMA-rt-blad is bijgevoegd. de afbakening van de bron omvat ten minste een werkruimte die de asbestbron geheel omsluit en die van een zodanige afmeting is, dat de asbestsaneerder redelijkerwijs de saneringswerkzaamheden kan uitvoeren.

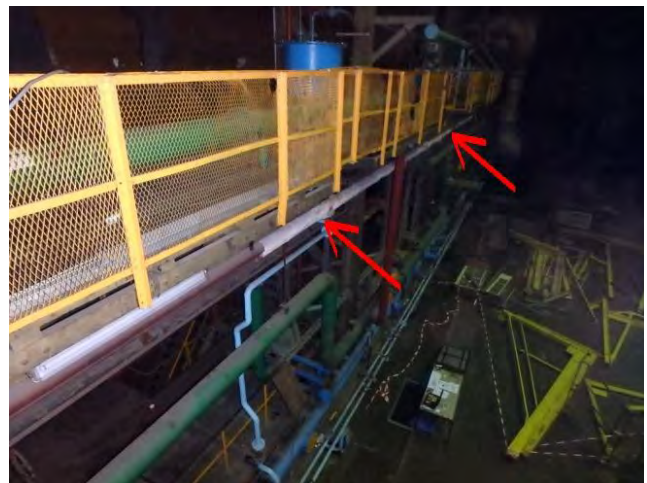
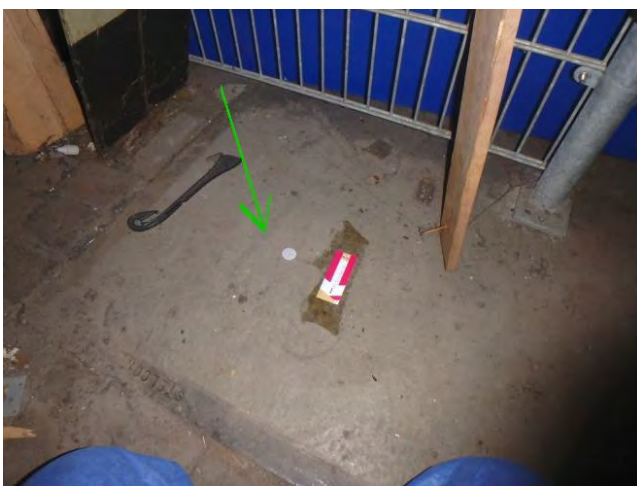
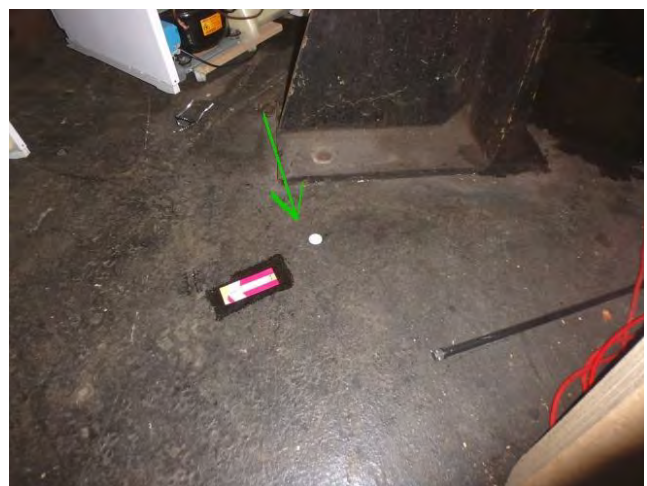
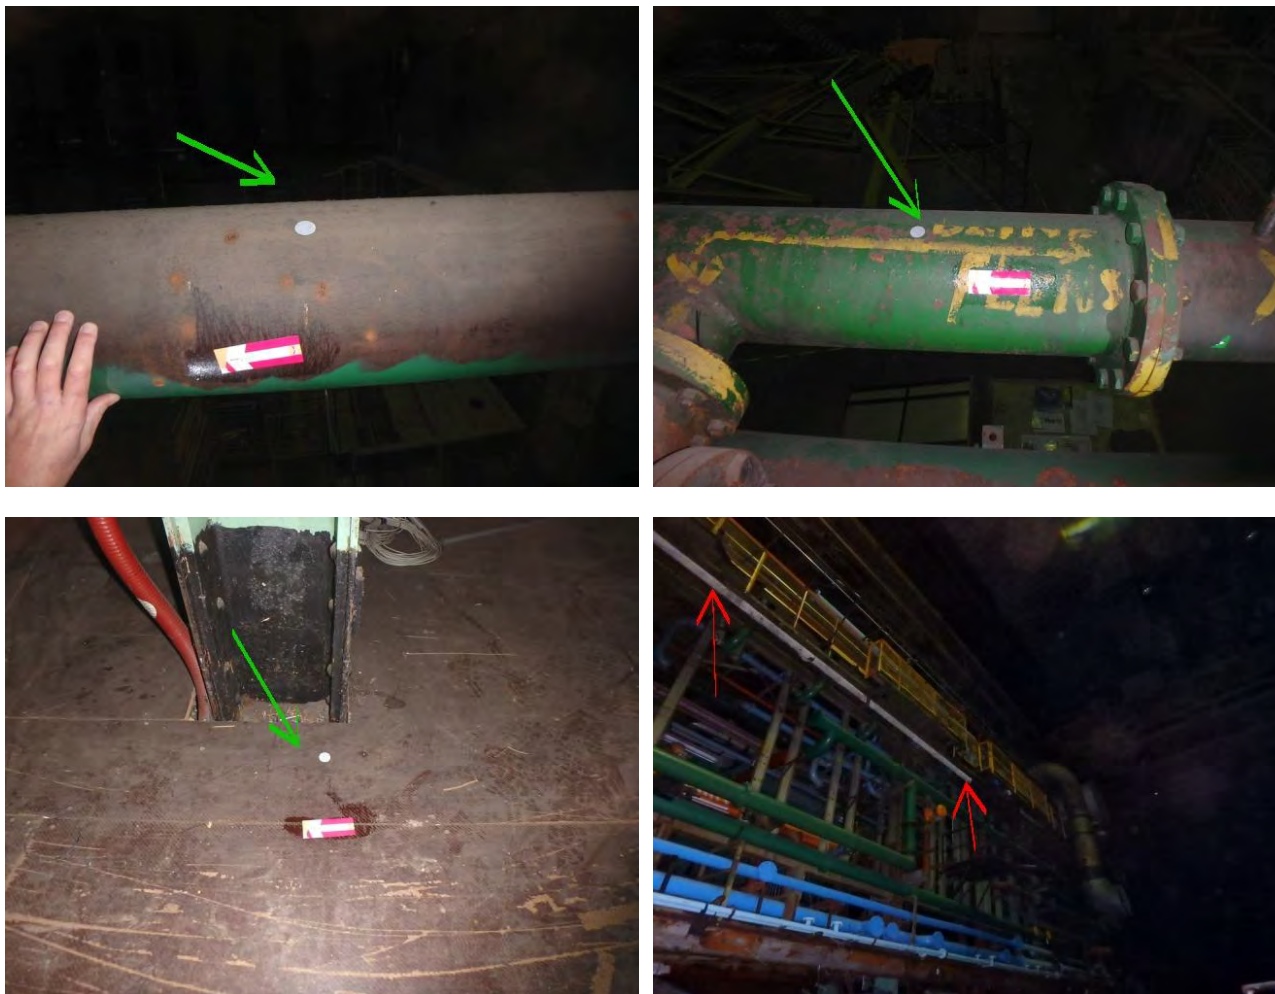
Monsternummer	MK291117MM06
Locatie	bordes 2, aan bordes
Hoeveelheid	55 m ¹
Bereikbaarheid	slecht
Bevestigingsmethode	geklemd
Gebondenheid	niet-hechtgebonden
Beschadigd	licht
Verwerking	niet
Verwijderingsmethode	binnensanering
Risicoklasse	2

Risicobeoordeling	niet-hechtgebonden materiaal, reële kans op vezelemisatie (geen coating aanwezig en/of licht beschadigd): verhoogd risico: reden tot indicatief stofonderzoek
Aanbevelingen	bron op korte termijn verwijderen
Opmerkingen	onder de leiding zijn indicatief 5 stofmonsters genomen (MK291117KM06 t/m -KM10): hierop zijn geen asbestvezels gedetecteerd. het doek bevindt zich eveneens rond de beugel van de onderliggende dunnere stoomleiding. de afbakening van de bron omvat ten minste een werkruimte die de asbestbron geheel omsluit en die van een zodanige afmeting is, dat de asbestsaneerder redelijkerwijs de saneringswerkzaamheden kan uitvoeren.

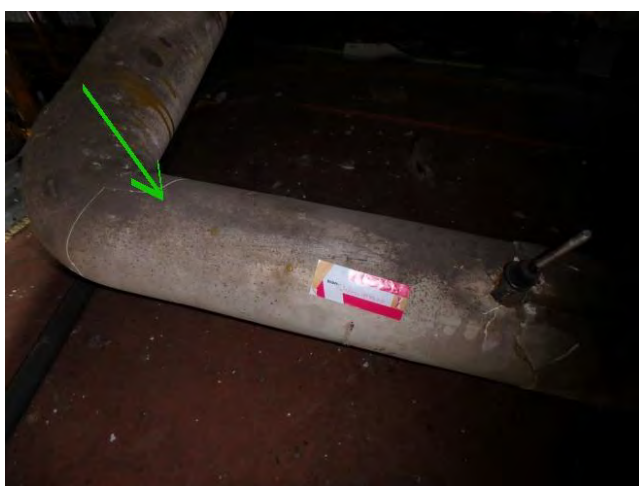
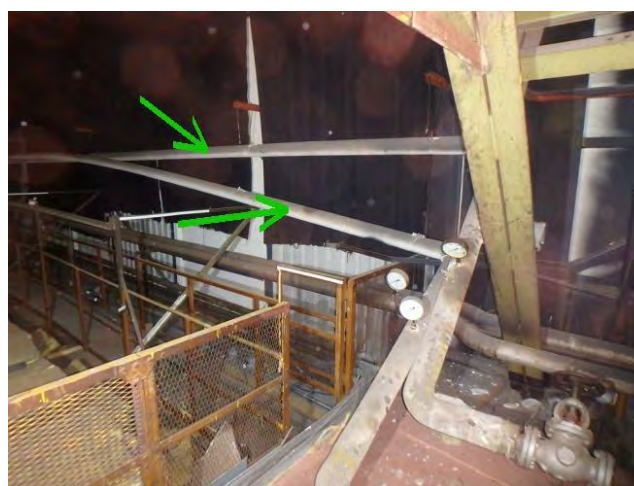
Monsternummer	MK291117MM07
Locatie	meerdere verdiepingen, onderzijde bordes 1 en op bordes 2
Hoeveelheid	65 m ¹
Bereikbaarheid	matig
Bevestigingsmethode	aangebracht
Gebondenheid	n.v.t.
Beschadigd	licht
Verwerking	n.v.t.
Verwijderingsmethode	n.v.t.
Risicoklasse	n.v.t.

Risicobeoordeling	geen asbest aangetoond, dus geen risico met betrekking tot asbest
Aanbevelingen	geen bronspecifieke aanbevelingen
Opmerkingen	geen bijzonderheden

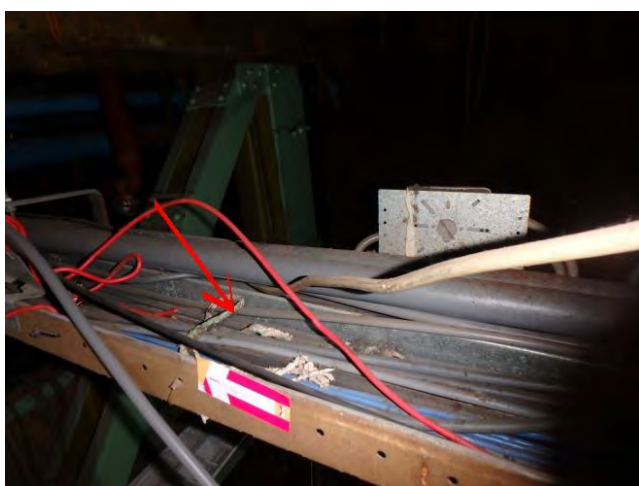
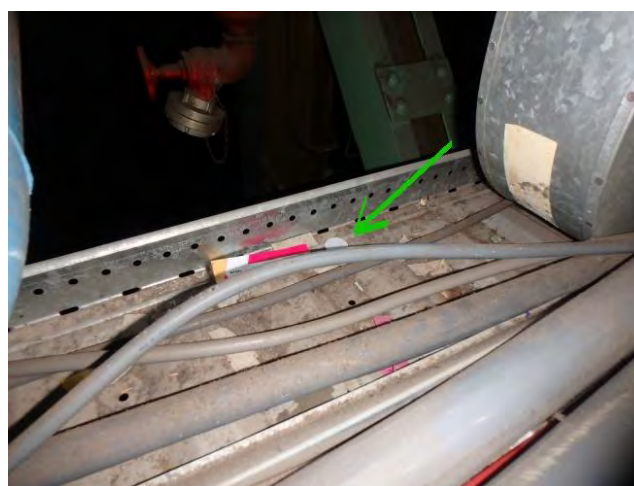
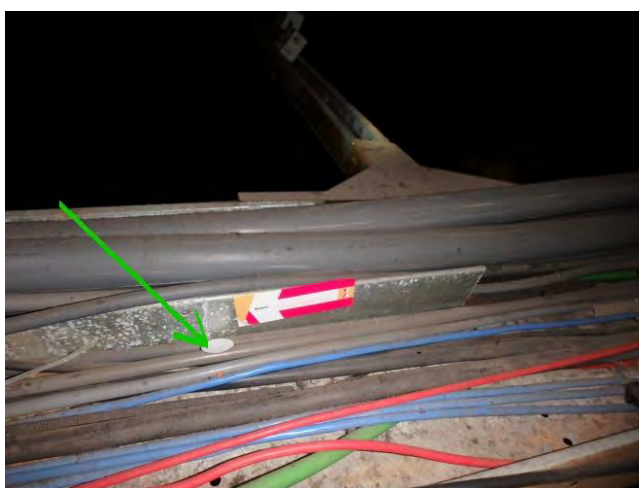
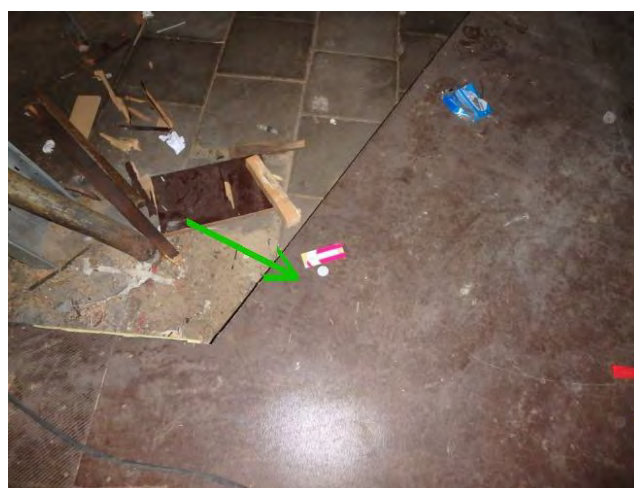
Monsternummer	MK291117MM08
Locatie	begane grond, kabelgoot onder bordes 1
Hoeveelheid	0,3 m ³
Bereikbaarheid	goed
Bevestigingsmethode	los
Gebondenheid	niet-hechtgebonden
Beschadigd	licht
Verwerking	niet
Verwijderingsmethode	binnensanering
Risicoklasse	2

Risicobeoordeling	niet-hechtgebonden materiaal, reële kans op vezelemisatie (geen coating aanwezig en/of licht beschadigd): verhoogd risico: reden tot indicatief stofonderzoek
Aanbevelingen	bron op korte termijn verwijderen
Opmerkingen	in en onder de kabelgoot zijn indicatief 3 stofmonsters genomen (MK291117KM03 t/m - KM05): hierop zijn geen asbestvezels geconstateerd. de afbakening van de bron omvat ten minste een werkruimte die de asbestbron geheel omsluit en die van een zodanige afmeting is, dat de asbestsaneerder redelijkerwijs de saneringswerkzaamheden kan uitvoeren.

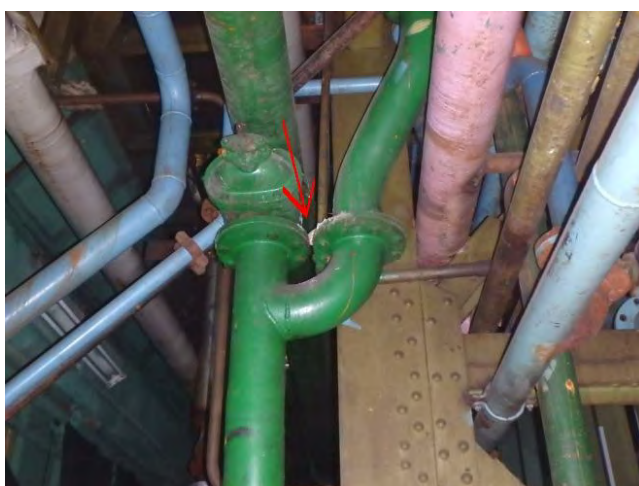
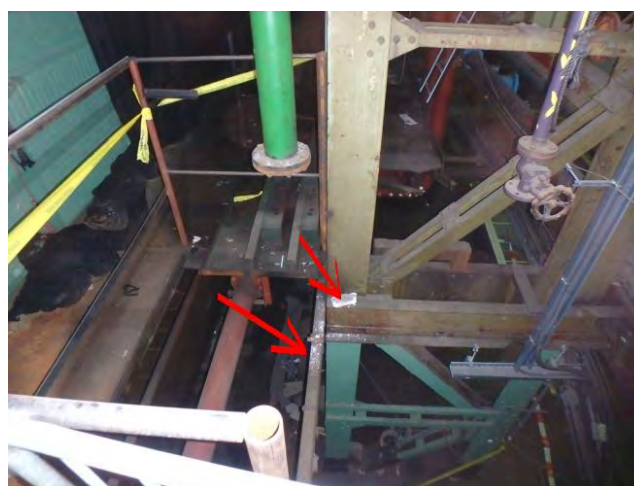
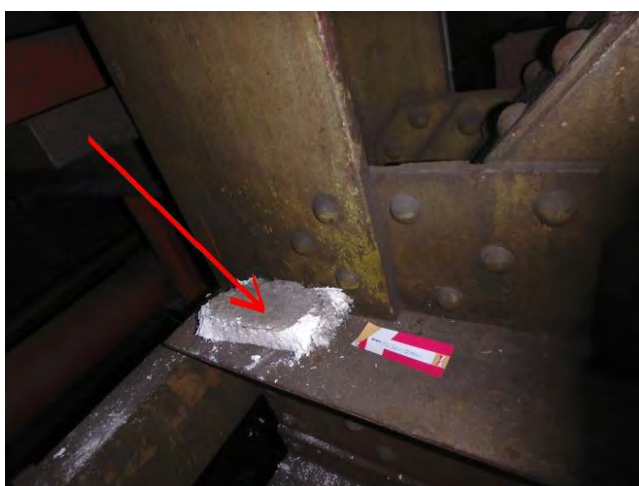
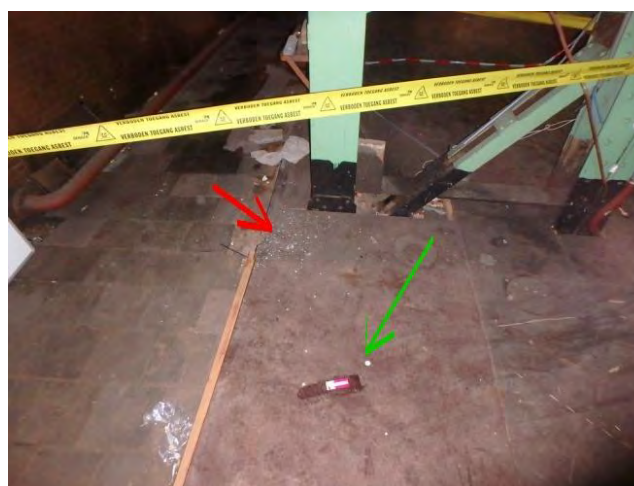
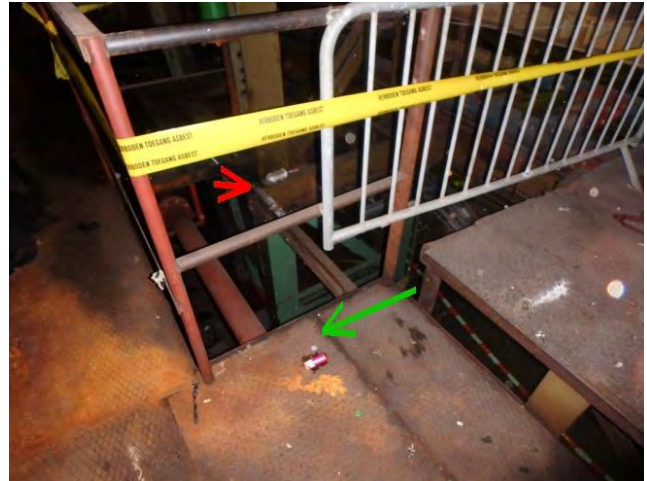
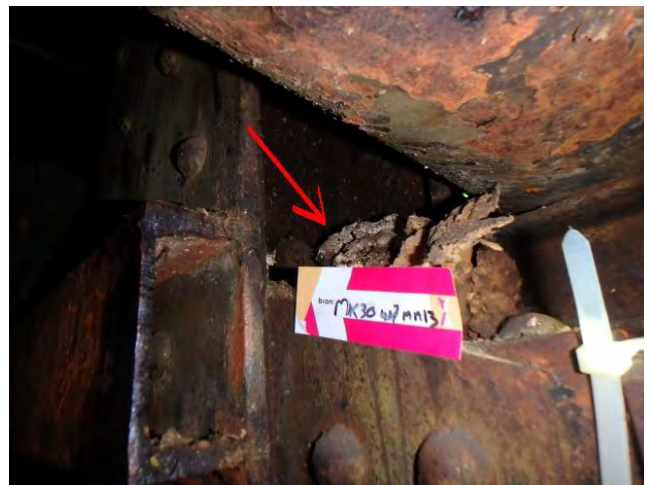
Monsternummer	MK301117MM11, -MM13
Locatie	begane grond en bordes 1, op groene leiding, tussen vakwerkspanten en los op de vloer
Hoeveelheid	1,4 m ²
Bereikbaarheid	goed
Bevestigingsmethode	los
Gebondenheid	niet-hechtgebonden
Beschadigd	ernstig
Verwerking	niet
Verwijderingsmethode	binnensanering
Risicoklasse	2A

Risicobeoordeling	niet-hechtgebonden materiaal, asbestverontreiniging visueel aangetoond: direct risico
Aanbevelingen	de bordessen zo min mogelijk betreden tot aan de sanering en de bronlocaties op korte termijn saneren
Opmerkingen	rond de afgezette locaties waar restanten zijn waargenomen, zijn indicatief 5 stofmonsters genomen (MK291117KM15 t/m -KM18 en -KM20): hierop zijn geen asbestvezels

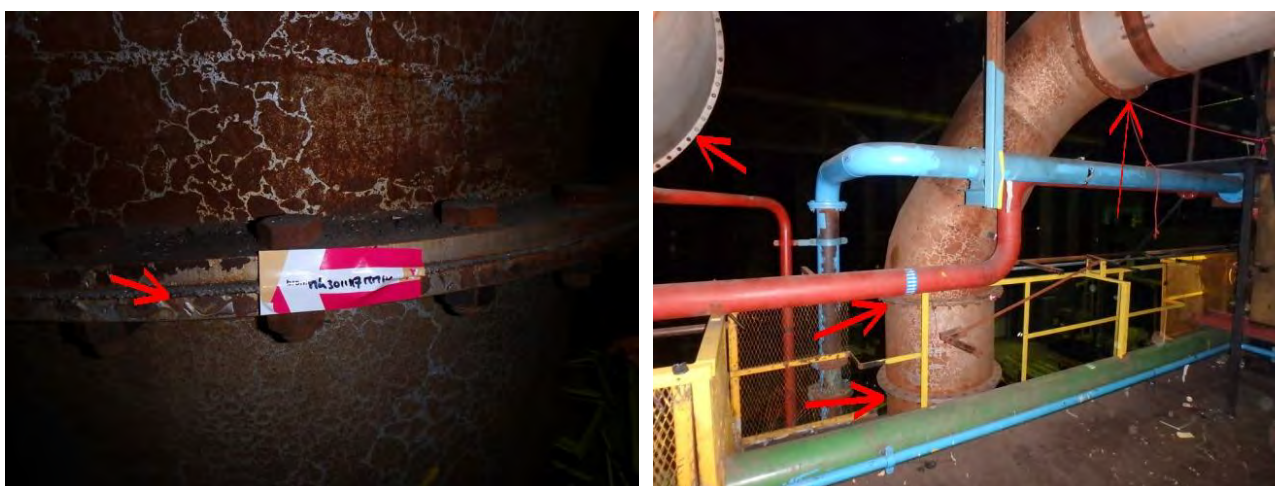
Monsternummer	MK301117MM14
Locatie	bordes 2, tussen stalen elementen van de uitlaat
Hoeveelheid	11 stuks
Bereikbaarheid	matig
Bevestigingsmethode	geklemd
Gebondenheid	niet-hechtgebonden
Beschadigd	niet
Verwerking	niet
Verwijderingsmethode	binnensanering
Risicoklasse	2

Risicobeoordeling	niet-hechtgebonden materiaal, kan bij normaal gebruik van de ruimte licht beschadigd worden (afgeschermd, wel bereikbaar), echter geen reële kans op meetbare vezelemisatie: geen direct risico
Aanbevelingen	bron verwijderen voorafgaand aan renovatie en/of sloop, of bouwkundig afschermen en opnemen in asbestbeheersplan
Opmerkingen	de pakkingen inclusief de flens zijn niet onder risicoklasse 1 te verwijderen, omdat de pakkingen aan de binnenzijde niet zijn afgeschermd. de afbakening van de bron omvat ten minste een werkruimte die de asbestbron geheel omsluit en die van een zodanige afmeting is, dat de asbestsanering redelijkerwijs de saneringswerkzaamheden kan uitvoeren.

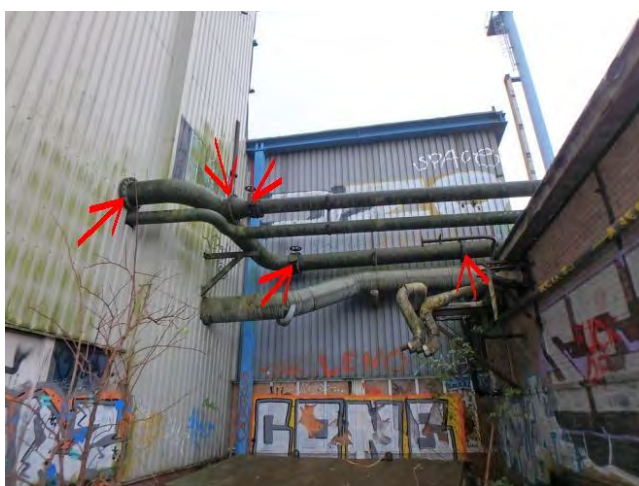
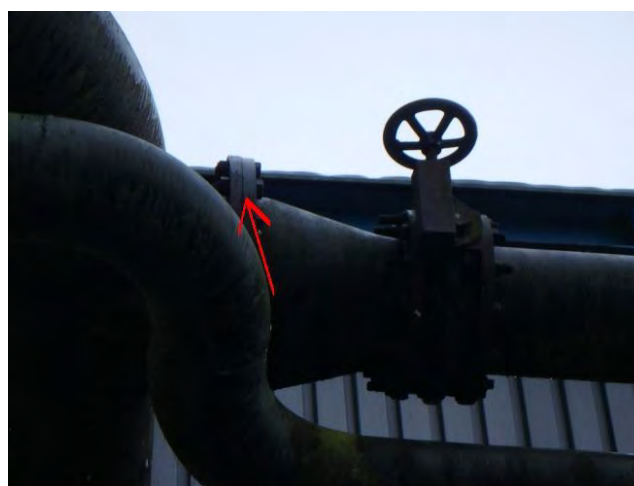
Monsternummer	MK291117MM17
Locatie	begane grond, leidingwerk aan achterzijde hal
Hoeveelheid	5 stuks
Bereikbaarheid	matig
Bevestigingsmethode	geklemd tussen flenzen
Gebondenheid	niet-hechtgebonden
Beschadigd	niet
Verwerking	niet
Verwijderingsmethode	buitensanering
Risicoklasse	2

Risicobeoordeling	niet-hechtgebonden materiaal, kan bij normaal gebruik van de ruimte licht beschadigd worden (afgeschermd, wel bereikbaar), echter geen reële kans op meetbare vezelemissie: geen direct risico
Aanbevelingen	bron verwijderen voorafgaand aan renovatie en/of sloop, of bouwkundig afschermen en opnemen in asbestbeheersplan
Opmerkingen	indien de toepassing zonder te beschadigen als één geheel, geheel omsloten, verwijderd kan worden, kan de sanering in risicoklasse 1 uitgevoerd worden, een SMA-rt-blad is bijgevoegd. de afbakening van de bron omvat ten minste een werkruimte die de asbestbron geheel omsluit en die van een zodanige afmeting is, dat de asbestsaneerder redelijkerwijs de saneringswerkzaamheden kan uitvoeren.

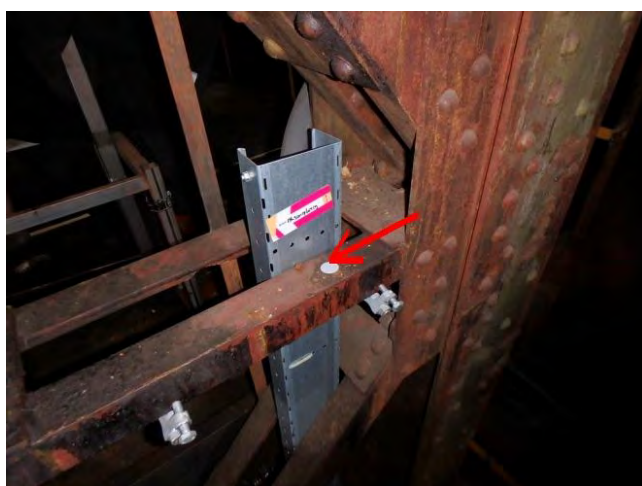
Monsternummer	MK291117KM19
Locatie	bordes 1, op vakwerkkolom
Hoeveelheid	2 m ²
Bereikbaarheid	matig
Bevestigingsmethode	los
Gebondenheid	niet-hechtgebonden
Beschadigd	ernstig
Verwerking	niet
Verwijderingsmethode	binnensanering
Risicoklasse	2A

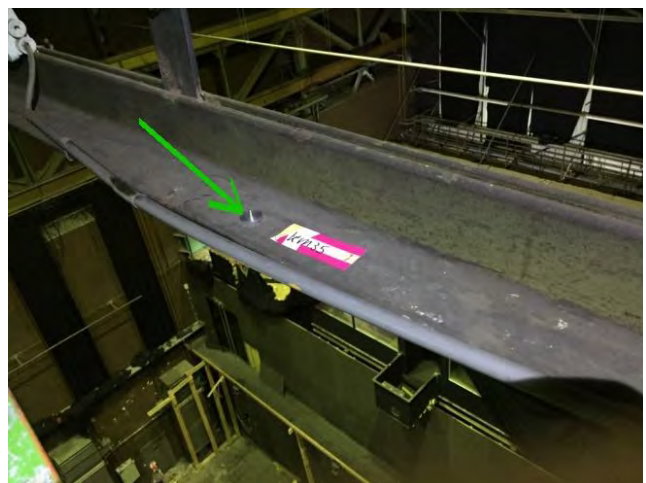
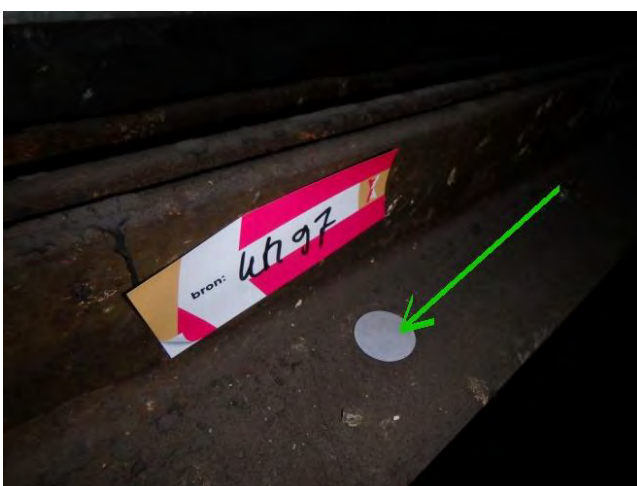
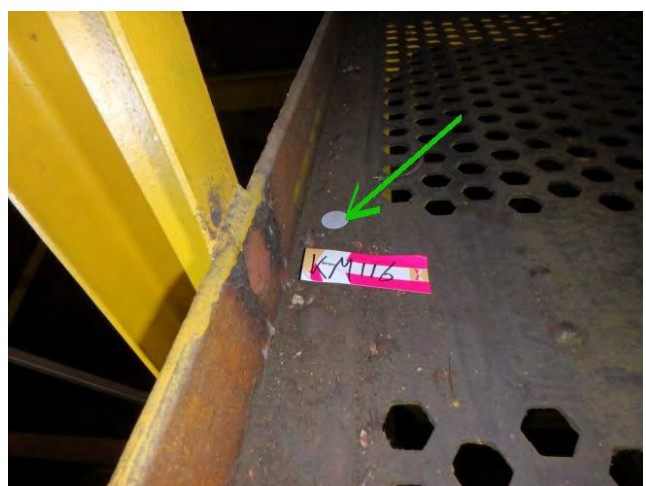
Monsternummer	meerdere kleefmonsters (zie analysescertificatent)
Locatie	meerdere hoogtes, gehele hal
Hoeveelheid	1 m ²
Bereikbaarheid	n.v.t.
Bevestigingsmethode	los
Gebondenheid	n.v.t.
Beschadigd	niet
Verwerking	n.v.t.
Verwijderingsmethode	n.v.t.
Risicoklasse	n.v.t.

Risicobeoordeling	geen asbest aangetoond, dus geen risico met betrekking tot asbest
Aanbevelingen	geen bronspecifieke aanbevelingen
Opmerkingen	het betreft hier niet-asbesthoudend losliggend stof op het verlaagd plafond aan de straatzijde van de hal, de dakspanten, de kraanbanen en beide bovenloopkranen. in totaal zijn 151 kleeftmonsters genomen en met conform NEN 2991:2015 met behulp van een elektronen microscoop (SEM) geanalyseerd. op KM54 (genomen op dakspant F), is een waarde van +/- aangetroffen wat als verwaarloosbaar kan worden beschouwd. aangezien een hoeveelheid stof niet is te bepalen, maar dit voor de invoering van het LAVS een verplicht invoerveld is, is een fictief getal van 1 m2 aangehouden. vanwege de grote hoeveelheid foto's zijn een aantal foto's ter illustratie toegevoegd. de exacte monsterlocaties zijn op de plattegrondtekeningen en de doorsnedetekeningen weergegeven.

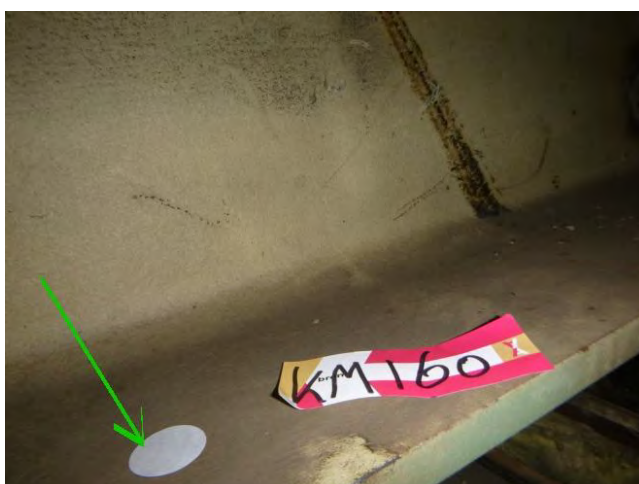
Monsternummer	KM154 t/m KM167
Locatie	langsgevel zijde machinehal, eerste bordes
Hoeveelheid	1 m ²
Bereikbaarheid	n.v.t.
Bevestigingsmethode	los
Gebondenheid	n.v.t.
Beschadigd	niet
Verwerking	n.v.t.
Verwijderingsmethode	n.v.t.
Risicoklasse	n.v.t.

Risicobeoordeling	geen asbest aangetoond, dus geen risico met betrekking tot asbest
Aanbevelingen	geen bronspecifieke aanbevelingen
Opmerkingen	het betreft hier niet-asbesthoudend losliggend stof op de binten van de dakconstructie van de naastgelegen machinehal, die naar binnen steken. aangezien de naastgelegen hal gesloopt moet worden, waardoor de binten uit hal 1929 terug getrokken dienen te worden, is deze monsternamen uitgevoerd om te bepalen of op de binten een asbestverontreiniging aanwezig is. in totaal zijn 14 kleefmonsters op 7 binten genomen en conform NEN 2991:2015 met behulp van de elektronen microscoop geanalyseerd (SEM). aangezien een hoeveelheid stof niet is te bepalen, maar dit voor de invoering van het LAVS een verplicht invoerveld is, is een fictief getal van 1 m ² aangehouden. vanwege de grote hoeveelheid foto's zijn slechts een aantal foto's ter illustratie toegevoegd. de exacte monsterlocaties zijn op de doorsnedetekeningen weergegeven.

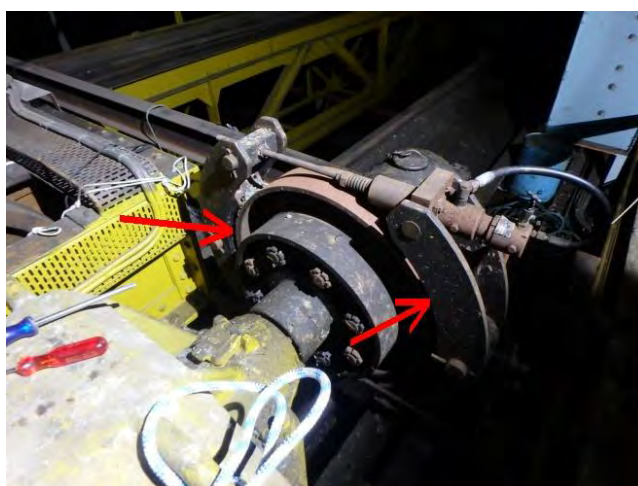
Monsternummer	MK140318MM01
Locatie	bovenloopkranen 1 en 2, in rijmotoren
Hoeveelheid	4 stuks
Bereikbaarheid	slecht
Bevestigingsmethode	geklemd
Gebondenheid	niet-hechtgebonden
Beschadigd	niet
Verwerking	niet
Verwijderingsmethode	direct verpakken
Risicoklasse	1

Risicobeoordeling	niet-hechtgebonden materiaal, kan bij normaal gebruik van de ruimte niet beschadigd worden (niet bereikbaar): geen direct risico
Aanbevelingen	bron verwijderen voorafgaand aan renovatie en/of sloop, of opnemen in asbestbeheersplan
Opmerkingen	het betreft hier de remvoeringen van de rijmotoren van beide bovenloopkranen bovenin de hal. per locatie 2 remvoeringen. de afbakening van de bron omvat ten minste een werkruimte die de asbestbron geheel omsluit en die van een zodanige afmeting is, dat de asbestsaneerder redelijkerwijs de saneringswerkzaamheden kan uitvoeren.

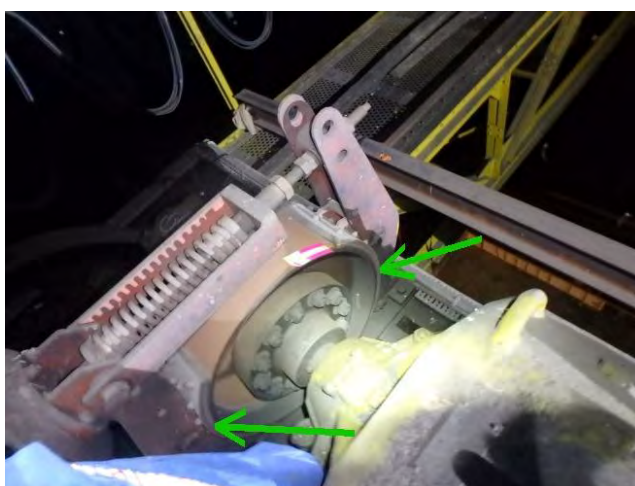
Monsternummer	MK140318MM02, MM03 en -MM05
Locatie	in bovenloopkranen 1 en 2, in hulphijs- en hoofdhijsmotor en katrijmotor
Hoeveelheid	12 stuks
Bereikbaarheid	n.v.t.
Bevestigingsmethode	geschroefd
Gebondenheid	n.v.t.
Beschadigd	niet
Verwerking	n.v.t.
Verwijderingsmethode	n.v.t.
Risicoklasse	n.v.t.

Risicobeoordeling	geen asbest aangetoond, dus geen risico met betrekking tot asbest
Aanbevelingen	geen bronspecifieke aanbevelingen
Opmerkingen	het betreft hier de remvoeringen van de hulphijs- en hoofdhijsmotor en katrijmotor van de beide bovenloopkranen

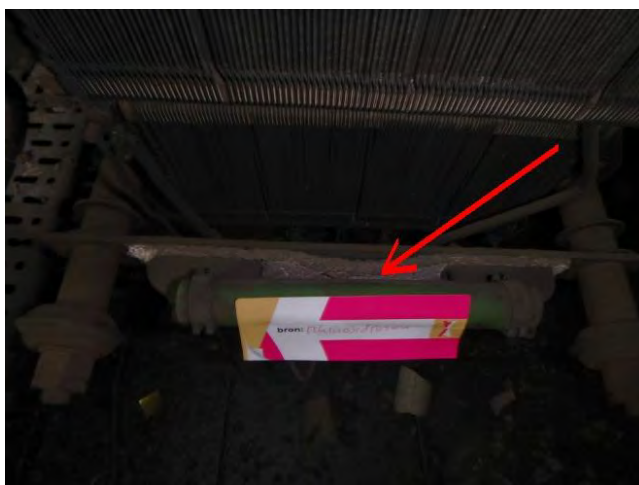
Monsternummer	MK140318MM04
Locatie	in bovenloopkranen 1 en 2, in weerstandskasten en in de kast onder de stoel in de bedieningscabine
Hoeveelheid	4 stuks
Bereikbaarheid	slecht
Bevestigingsmethode	geklemd
Gebondenheid	niet-hechtgebonden
Beschadigd	niet
Verwerking	niet
Verwijderingsmethode	binnensanering
Risicoklasse	2

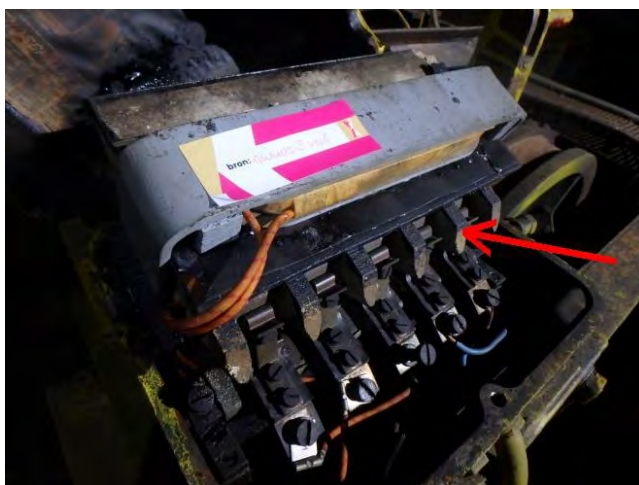
Monsternummer	MK140318MM06
Locatie	bovenloopkraan 1 en 2, in hoofdschakelaars bovenloopkranen 1 en 2
Hoeveelheid	4 stuks
Bereikbaarheid	slecht
Bevestigingsmethode	geschroefd
Gebondenheid	hechtgebonden
Beschadigd	niet
Verwerking	niet
Verwijderingsmethode	binnensanering
Risicoklasse	2A

Risicobeoordeling	hechtgebonden materiaal, kan bij normaal gebruik van de ruimte niet beschadigd worden (afgeschermd / niet bereikbaar): geen direct risico
Aanbevelingen	bron verwijderen voorafgaand aan renovatie en/of sloop, of opnemen in asbestbeheersplan
Opmerkingen	het betreft hier asbesthoudende vonkdoovers in de hoofdschakelaars van de beide bovenloopkranen. indien de toepassing zonder te beschadigen als één geheel, geheel omsloten, verwijderd kan worden, kan de sanering in risicoklasse 1 uitgevoerd worden, een SMA-rt-blad is bijgevoegd. de afbakening van de bron omvat ten minste een werkruimte die de asbestbron geheel omsluit en die van een zodanige afmeting is, dat de asbestsanering redelijkerwijs de saneringswerkzaamheden kan uitvoeren.

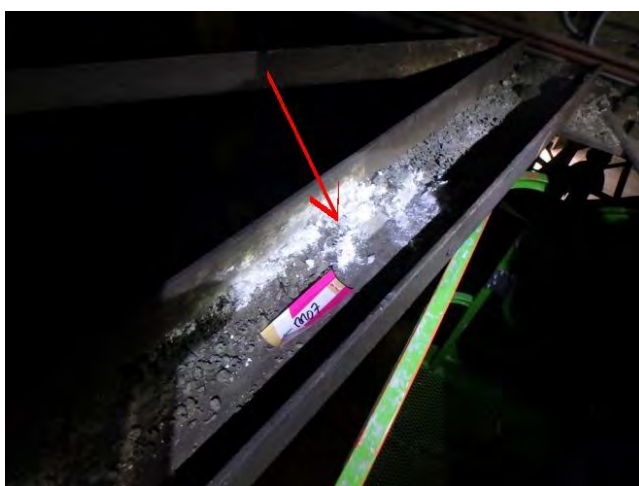
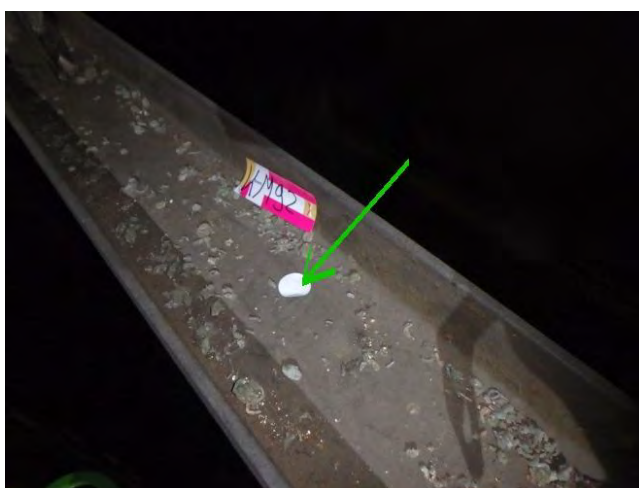
Monsternummer	MK140318MM07
Locatie	dak, op U-balk dakspant
Hoeveelheid	0.02 m ²
Bereikbaarheid	slecht
Bevestigingsmethode	los
Gebondenheid	niet-hechtgebonden
Beschadigd	ernstig
Verwerking	n.v.t.
Verwijderingsmethode	binnensanering
Risicoklasse	2A

Risicobeoordeling	niet-hechtgebonden materiaal, asbestverontreiniging aangetoond: direct risico
Aanbevelingen	bron op korte termijn verwijderen
Opmerkingen	het betreft hier een restantstuk leidingisolatie op een dakspant (zie tekening). rondom de restanten zijn een tweetal kleefmonsters genomen om te bepalen of een verontreiniging met asbestvezels aanwezig is. uit de analyseresultaten is gebleken dat dit niet het geval is (KM91 en KM92 cert. STL. 93320). de afbakening van de bron omvat ten minste een werkruimte die de asbestbron geheel omsluit en die van een zodanige afmeting is, dat de asbestsaneerder redelijkerwijs de saneringswerkzaamheden kan uitvoeren.

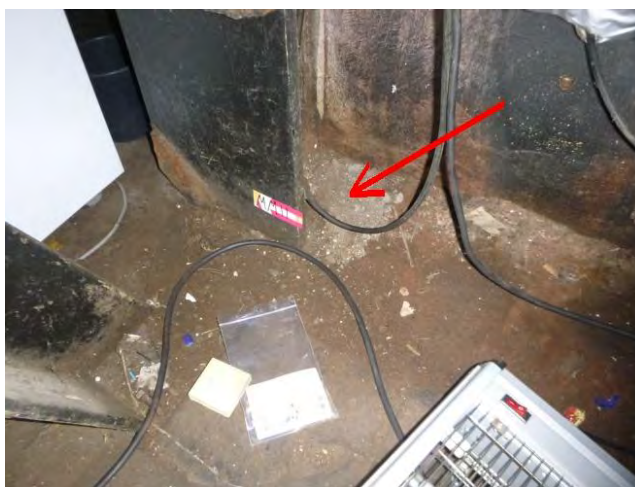
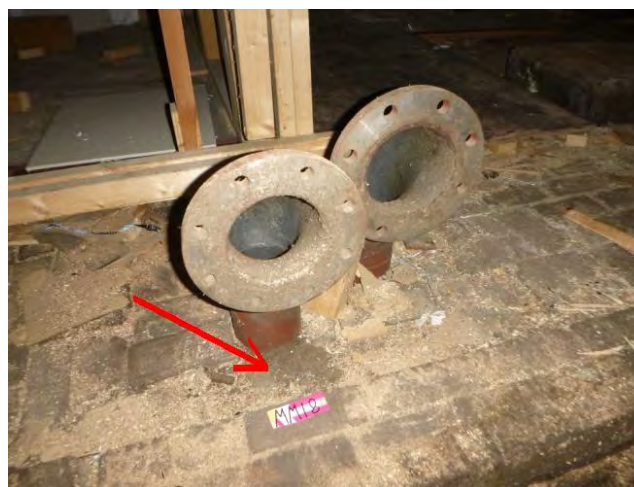
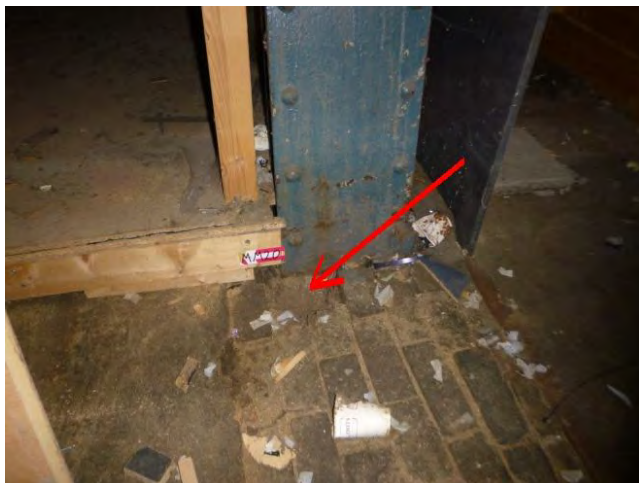
Monsternummer	RS/29.0317/MM09 t/m RS/29.0318/MM25 en RS/6.4.18/MM33
Locatie	begane gond, in naden van vloer en in spoorrails
Hoeveelheid	100 m ¹
Bereikbaarheid	goed
Bevestigingsmethode	los
Gebondenheid	niet-hechtgebonden
Beschadigd	licht
Verwerking	niet
Verwijderingsmethode	binnensanering
Risicoklasse	2A

Risicobeoordeling	niet-hechtgebonden materiaal, verdiept in vloer aanwezig / deels vastgekoekt: bij geen beroering is er geen risico op het vrijkomen van asbestvezels
Aanbevelingen	op basis van de analysersresultaten wordt voorsnog geconcludeerd dat in alle zichtbare spoorrails en in alle voegen ter plaatse van de kopse gevel asbest aanwezig kan zijn. BK adviseert het vloerveld met de spoorrails en het podium preventief af te zetten met hekwerk, zodat deze locatie niet betreden kan worden om zo het risico op het vrijkomen van asbest door beroering van het historische vuil te voorkomen (zie tekening). BK adviseert de lijn van het hekwerk voorsnog als lijn van de containmentwand aan te houden en het gehele gebied binnen de aangegeven lijn onder asbestcondities te saneren/reinigen. er is circa 60 m1 spoorrails aanwezig (schatting). binnen het gebied dient het podium onder asbestcondities gesloopt te worden en dient de klinkerbestrating als asbesthoudend te worden verwijderd.

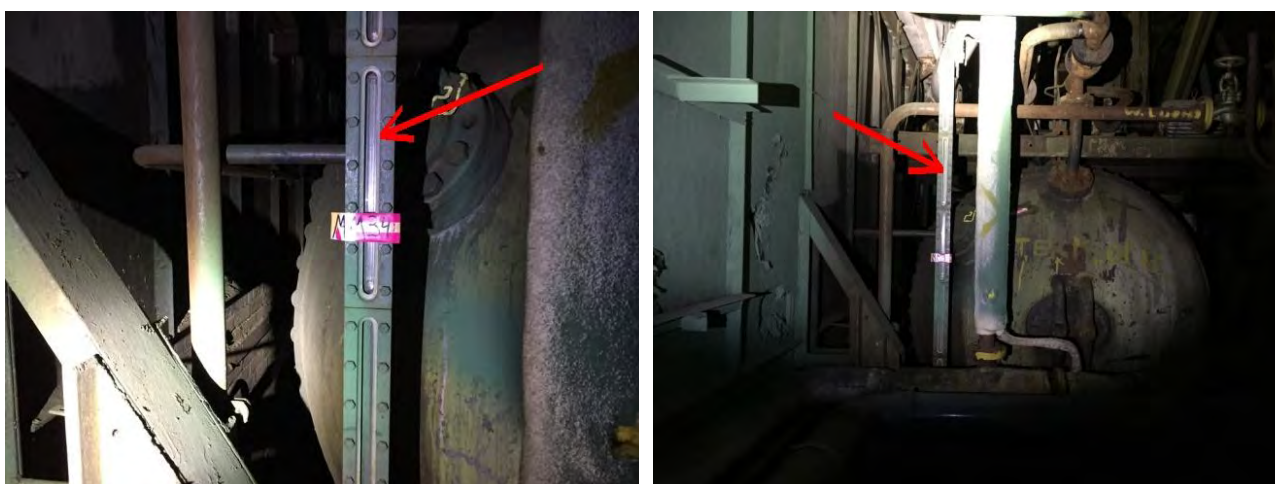
Monsternummer	RS/6.4.18/MM34
Locatie	eerste bordes, olietank
Hoeveelheid	1 stuks
Bereikbaarheid	goed
Bevestigingsmethode	geklemd
Gebondenheid	niet-hechtgebonden
Beschadigd	niet
Verwerking	niet
Verwijderingsmethode	binnensanering
Risicoklasse	2

Risicobeoordeling	niet-hechtgebonden materiaal, kan bij normaal gebruik van de ruimte niet beschadigd worden (afgeschermd): geen direct risico
Aanbevelingen	bron verwijderen voorafgaand aan renovatie en/of sloop, of opnemen in asbestbeheersplan
Opmerkingen	het betreft hier een asbesthoudende plaatpakking in het peilglas van de olietank op het eerste bordes. de afbakening van de bron omvat ten minste een werkruimte die de asbestbron geheel omsluit en die van een zodanige afmeting is, dat de asbestsaneerder redelijkerwijs de saneringswerkzaamheden kan uitvoeren.
